Hauts-de-France, Pas-de-Calais
Bapaume
18 rue de Douai

Maison, ancienne propriété de Mme Alice Cuvillier-Jacquin

Numéro de dossier : IA62005189

Cadre de l'étude : patrimoine de la Reconstruction , enquête thématique régionale La première Reconstruction

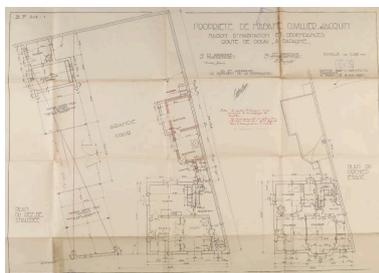
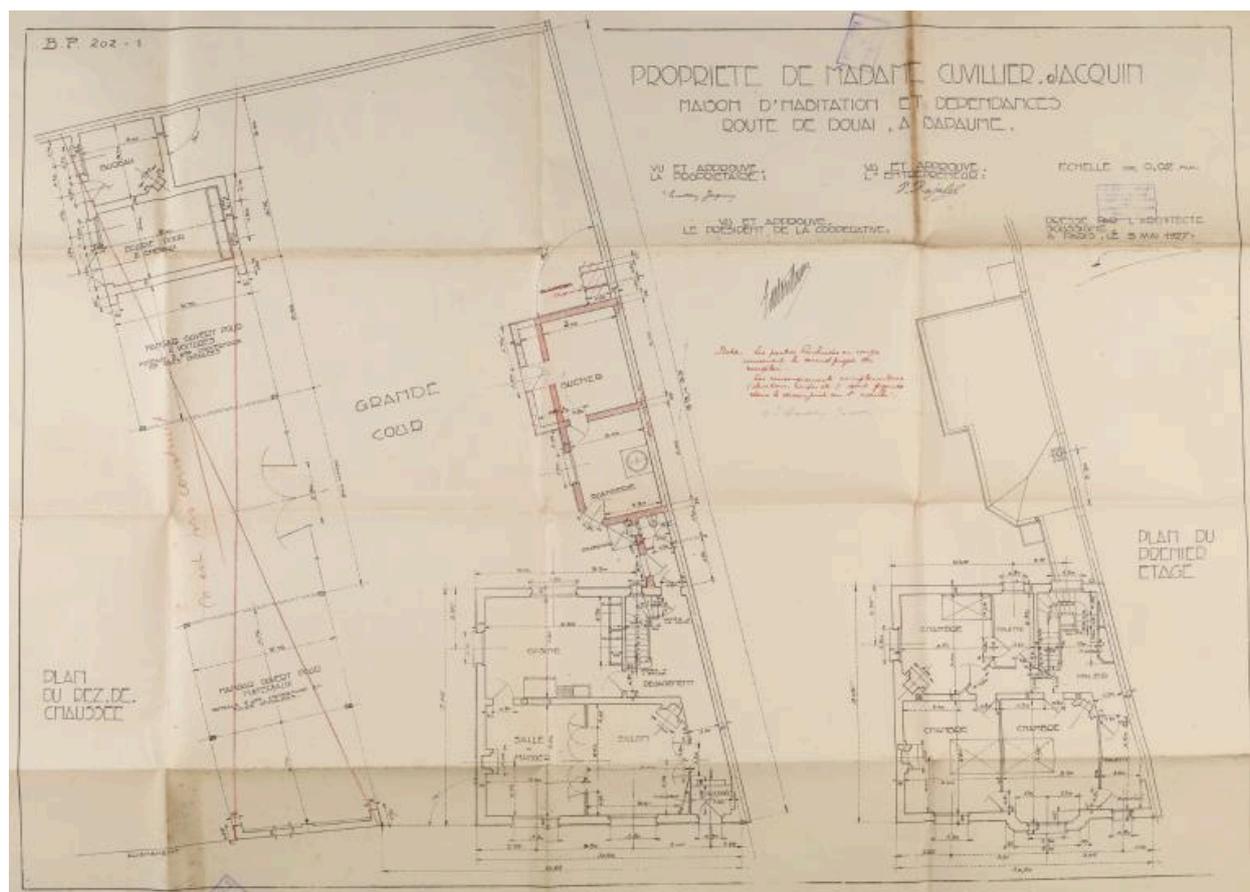
Propriété de Mme Cuvillier-Jacquin, route de Douai à Bapaume - Maison d'habitation et dépendances, route de Douai à Bapaume. Plans du rez-de-chaussée et du premier étage. Document daté et signé par Bidard (architecte), Rajadel (entrepreneur), le président de la coopérative et la propriétaire, le 5 mai 1927 (AD Pas de Calais, 10R9/110, dossier n°1792).
Phot. Thibaut Pierre (reproduction)
IVR32_20216200213NUCA

Propriété de Mme Cuvillier-Jacquin, route de Douai à Bapaume - Maison d'habitation et dépendances, route de Douai à Bapaume. Plans du rez-de-chaussée et du premier étage. Document daté et signé par Bidard (architecte), Rajadel (entrepreneur), le président de la coopérative et la propriétaire, le 5 mai 1927 (AD Pas de Calais, 10R9/110, dossier n° 1792).

Les plans montrent une maison assez classique du Nord, à front de rue, avec une distribution par un couloir latéral auquel on accède après un vestibule, et un jardin sur l'arrière. Le plan est cependant plutôt carré et non rectangulaire, bien que la forme de la parcelle ait conduit l'architecte à insérer la maison dans un trapèze. Ceci explique la présence dans le salon d'un placard en angle côté façade qui permet de conserver la symétrie de la pièce. Les dépendances, d'un seul niveau, sont situées dans le prolongement la maison avec laquelle elles communiquent, et non dans des bâtiments indépendants en fond de cour. Si la distribution latérale est plutôt rare dans les maisons bourgeoises qui privilégient une distribution centrale, la disposition des pièces est en revanche celle usuelle : au rez-de-chaussée, pièces de réception (salon et salle à manger) sur rue, cuisine sur cour ; chambres à l'étage auxquelles on accède par un escalier droit à retour situé au bout du couloir ; grenier sous les combles.

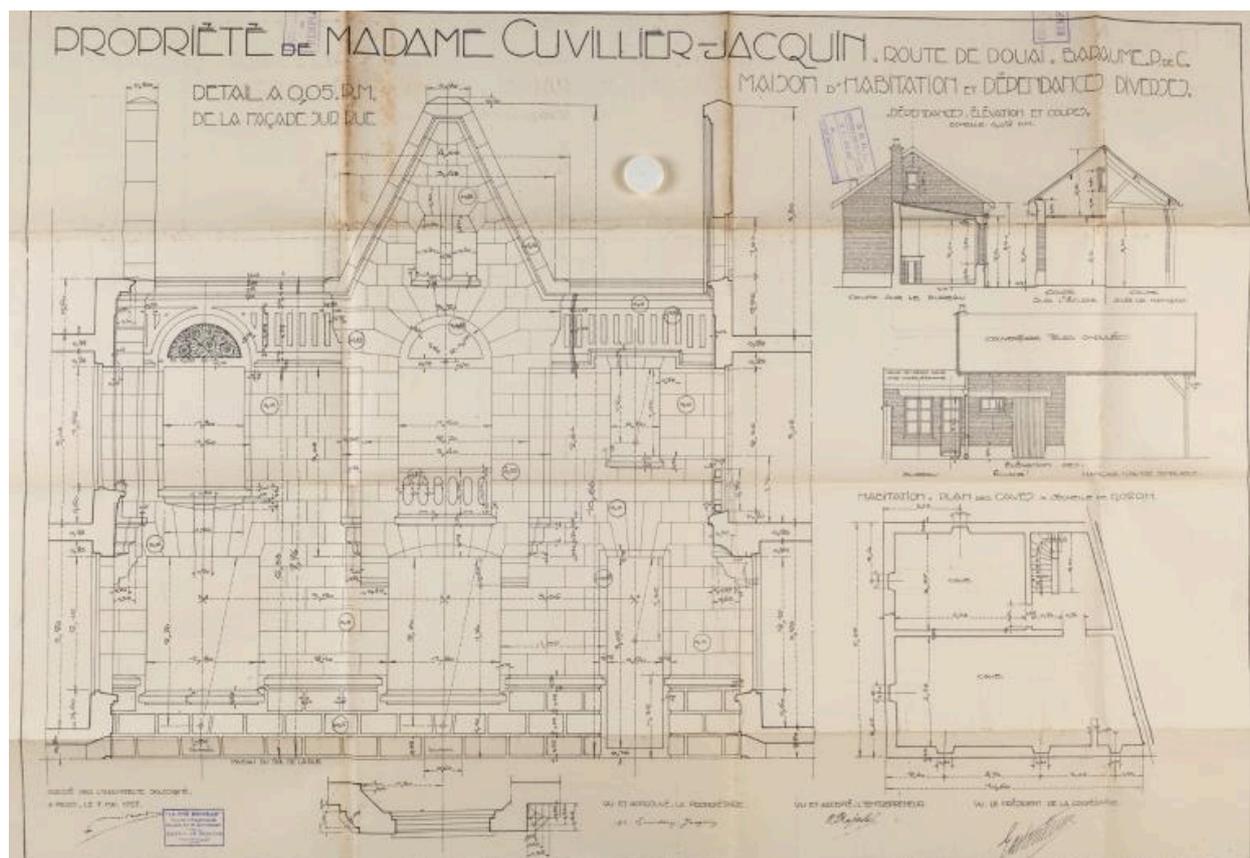
Propriété de Mme Cuvillier-Jacquin, route de Douai à Bapaume - Maison d'habitation et dépendances, route de Douai à Bapaume. Elévations et coupe. Document daté et signé par Bidard (architecte), Rajadel (entrepreneur), le président de la coopérative et la propriétaire, le 5 mai 1927 (AD Pas de Calais, 10R9/110, dossier n°1792).
Phot. Thibaut Pierre (reproduction)
IVR32_20216200212NUCA

Propriété de Mme Cuvillier-Jacquín, route de Douai à Bapaume - Maison d'habitation et dépendances, route de Douai à Bapaume. Elevations et coupe. Document daté et signé par Bidard (architecte), Rajadel (entrepreneur), le président de la coopérative et la propriétaire, le 5 mai 1927 (AD Pas de Calais, 10R9/110, dossier n° 1792).

Les dessins conservés aux AD du Pas de Calais montrent une façade sur rue est organisée en deux niveaux et un étage en surcroît, et trois travées. La travée de droite, qui correspond à l'entrée et au palier qui dessert les chambres, est un peu

plus étroite que les deux autres. Celle centrale est soulignée, à partir du second niveau, par un bow-window encadré de colonnes engagées reposant sur des culots coniques, qui se poursuit à l'étage par un haut fronton à la pointe tronquée. Ce dernier est percé de baies géminées rectangulaires dont l'angle extérieur est coupé pour suivre la ligne des rampants du fronton. Les rampants se poursuivent sous forme de corniche sous le léger débord du toit. Les baies ont des linteaux droits, surmontées d'un tympan en plein cintre décoré d'un motif de roses pour celles du second niveau de façade. Si les baies sont en retrait par rapport au nu du mur, les appuis de fenêtres, droits au premier niveau et courbes au second, sont en revanche en saillie. La baie au centre de la façade est complétée par un garde corps ajouré. Deux bandeaux plats interrompus par les embrasures des baies traversent la façade, entre le soubassement et le premier niveau de baies et au dessus des baies du second niveau. Interrompu par le fronton, un large bandeau de cannelures plates complète le décor de la façade. Le soubassement est traité de façon à ressembler à de la pierre meulière grâce "à du ciment Portland peigné avec imitation d'appareil de pierre", tandis que le reste de la façade est enduit au ciment et peint pour donner l'impression d'un parement en pierre de taille.

La comparaison du dessin de l'élévation proposée par Bidard avec la façade de la maison actuelle montre que celle-ci a été réalisée fidèlement aux indications. Il n'est donc pas nécessaire de revenir sur la description, sauf en ce qui concerne les parties qui n'ont fait l'objet d'aucune description dans le devis ou d'aucun dessin de l'architecte.

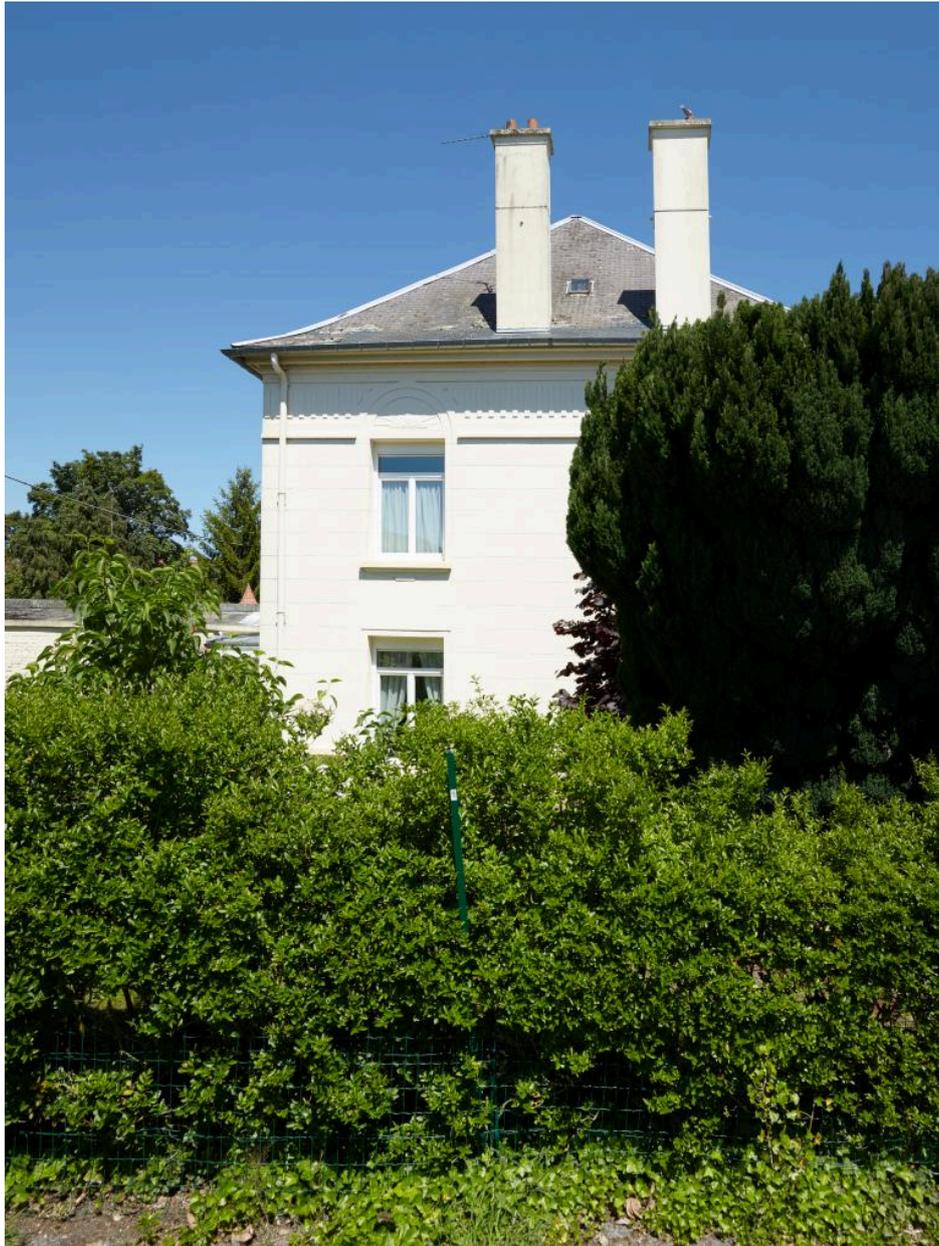
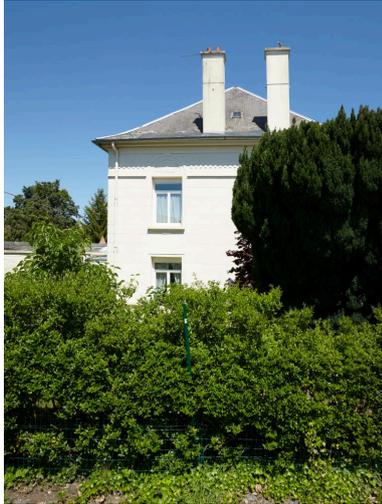
Vue de la façade latérale gauche.
Phot. Delphine Volto-Jourdan
IVR32_20216200627NUCA

Vue de la façade latérale gauche.

C'est le cas des décors de la façade latérale, réalisés en béton moulé, qui poursuivent ceux de la façade sur rue : tympan décoré de roses art déco et de lignes rayonnantes au dessus des baies du second niveau, bandeau de cannelures plates sous le rebord du toit, fausse pierre taillée en sous-bassement... ou de la toiture en pavillon en ardoises.

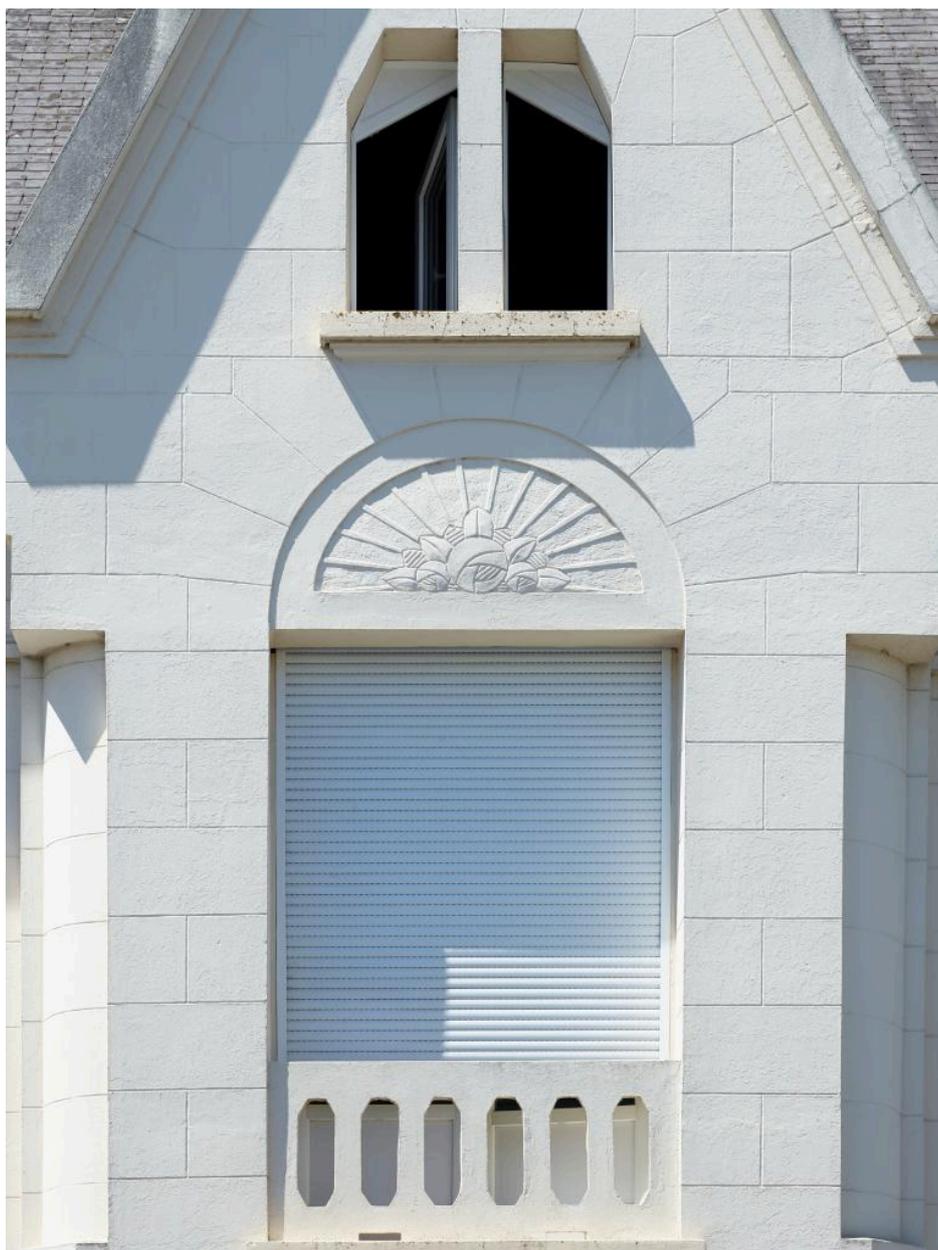
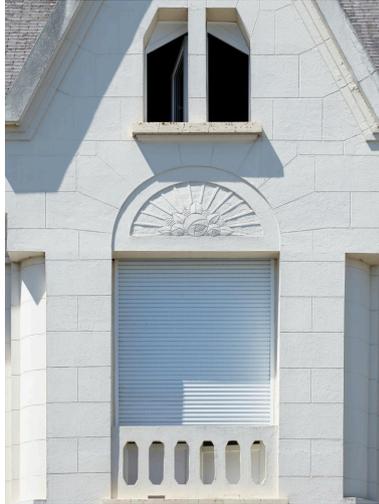
Détail du décor du fronton de
la façade sur la rue de Douai.
Phot. Delphine Volto-Jourdan
IVR32_20216200628NUCA

Détail du décor du fronton de la façade sur la rue de Douai.

Par son aspect tout d'abord : décors de roses géométriques, forme du fronton, références à l'antiquité du bandeau de cannelures plates sous le toit sont autant de détails qui rattachent le style de la maison à l'Art déco. La maison de Mme Cuvillier est une des très rares représentante de ce courant artistique à Bapaume.
