Hauts-de-France, Aisne
Paissy
rue de l' Eglise

Église paroissiale Saint-Remi de Paissy

Numéro de dossier : IA02001609
Date de l'enquête initiale : 2003
Date(s) de rédaction : 2003
Cadre de l'étude : patrimoine de la Reconstruction Chemin des Dames
Degré d'étude : étudié

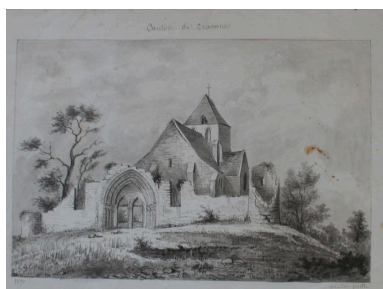
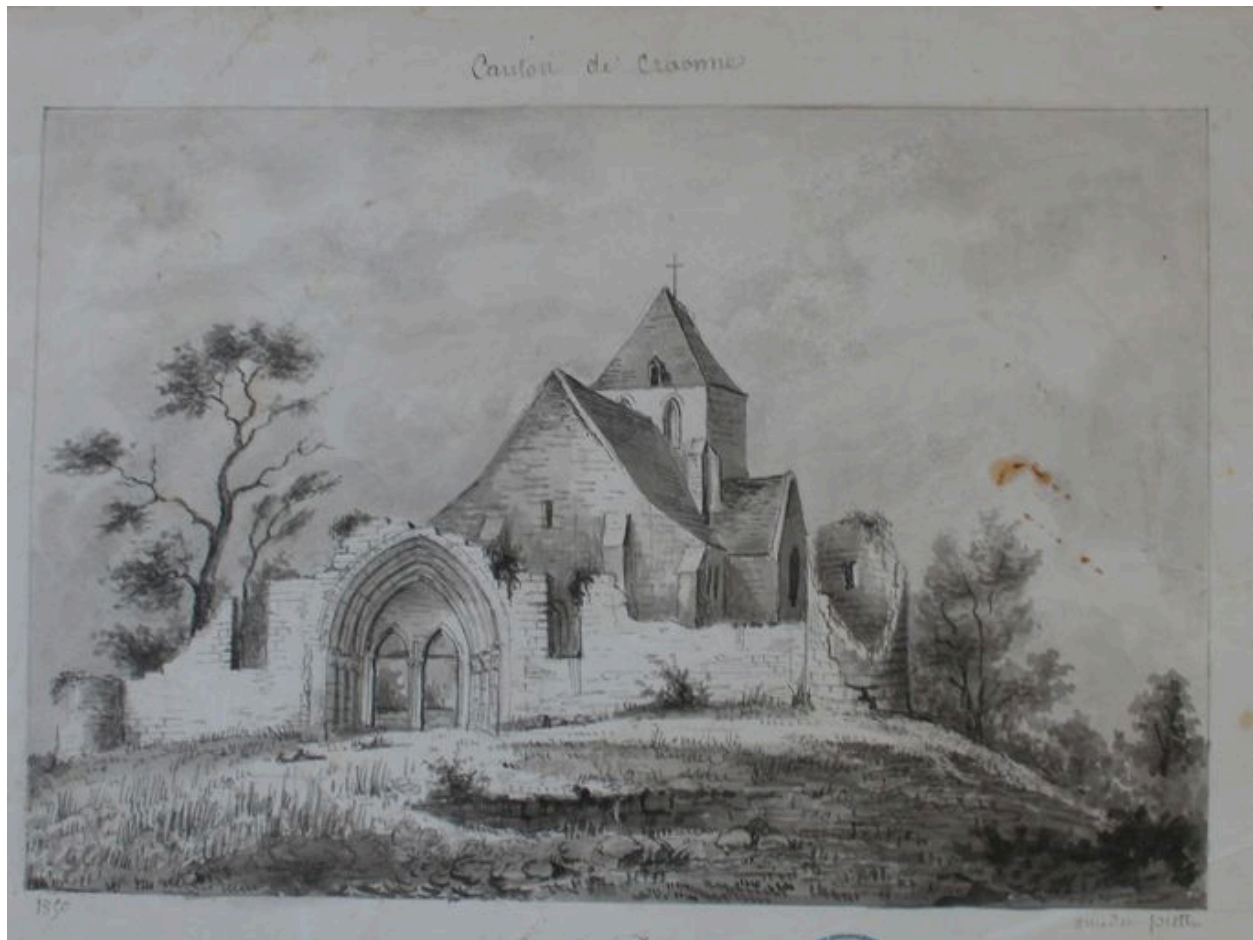
Dessin de 1850 de l'édifice entier, par Amédée Piette (AD Aisne : 8 Fi Paissy 1).
Phot. Inès Guérin
IVR22_20030202505NUCAB

Dessin de 1850 de l'édifice entier, par Amédée Piette (AD Aisne : 8 Fi Paissy 1).

D'après la monographie communale, l'ancienne église du 13^e siècle avait subi quelques modifications à la suite d'un incendie survenu au cours du 15^e siècle ayant touché la nef et l'abside. D'après les documents figurés, elle semble avoir été ceinte d'un mur flanqué de tours d'angle. L'édifice fut entièrement détruit par les Allemands le 17 juillet 1917 car il constituait un lieu d'observation pour les alliés. Il ne restait alors qu'un tas de gravats ainsi que le plan au sol. Le dossier de dommages de guerre fut réalisé par Böesne et Lafitte, architectes à Paris. D'après le cahier de délibérations du Conseil Municipal, la reconstruction de l'église fut sans cesse repoussée pour des raisons financières. Pendant la guerre, la chapelle provisoire était placée dans la creute la mieux protégée du village. La cloche fut montée sur un beffroi en janvier 1922. Paissy confia en 1926 à la Société coopérative de reconstruction du diocèse de Soissons la réhabilitation de son église. Les travaux, débutés en 1928, s'achevèrent en février 1930. L'architecte tenta de respecter le plus possible l'aspect ainsi que les matériaux de l'édifice d'avant-guerre ; faute de financements, sa structure se vit simplifiée et le plan modifié.

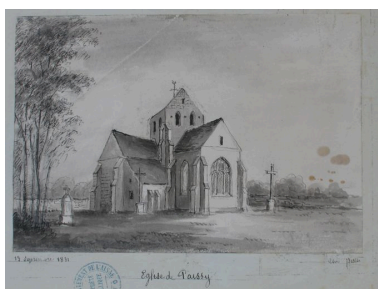
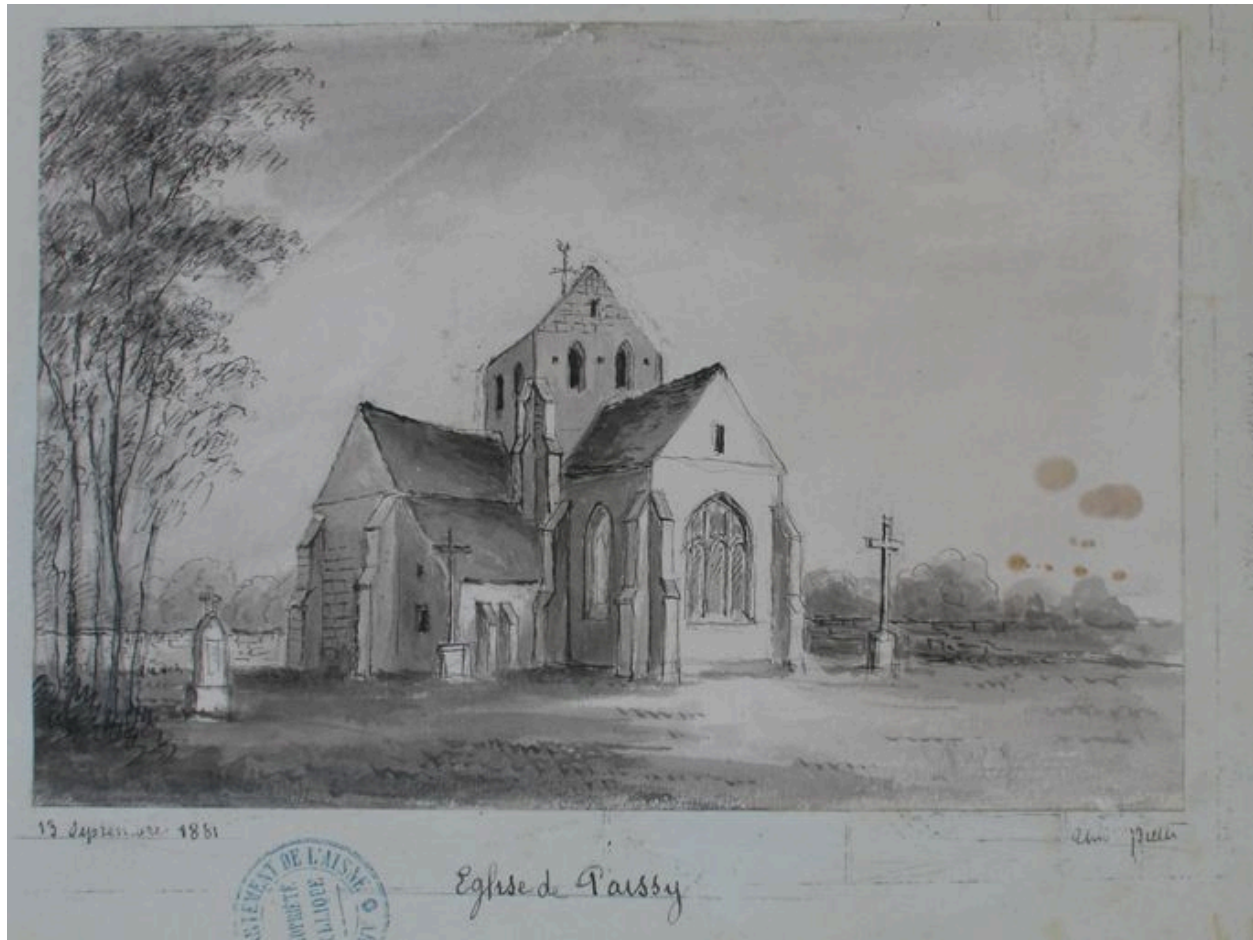
Dessin de l'édifice en 1881, par Amédée Piette (AD Aisne : 8 Fi Paissy 2).
Phot. Inès Guérin
IVR22_20030202506NUCAB

Dessin de l'édifice en 1881, par Amédée Piette (AD Aisne : 8 Fi Paissy 2).

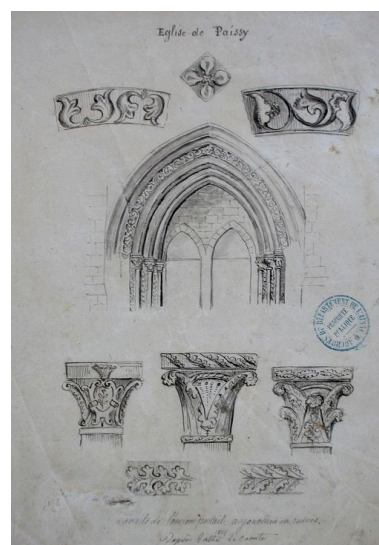
Dessin des détails de l'ancien portail, par Amédée Piette (AD Aisne : 8 Fi Paissy 3).
Phot. Inès Guérin

Dessin des détails de l'ancien portail, par Amédée Piette(AD Aisne : 8 Fi Paissy 3).

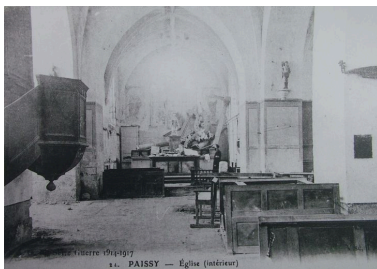
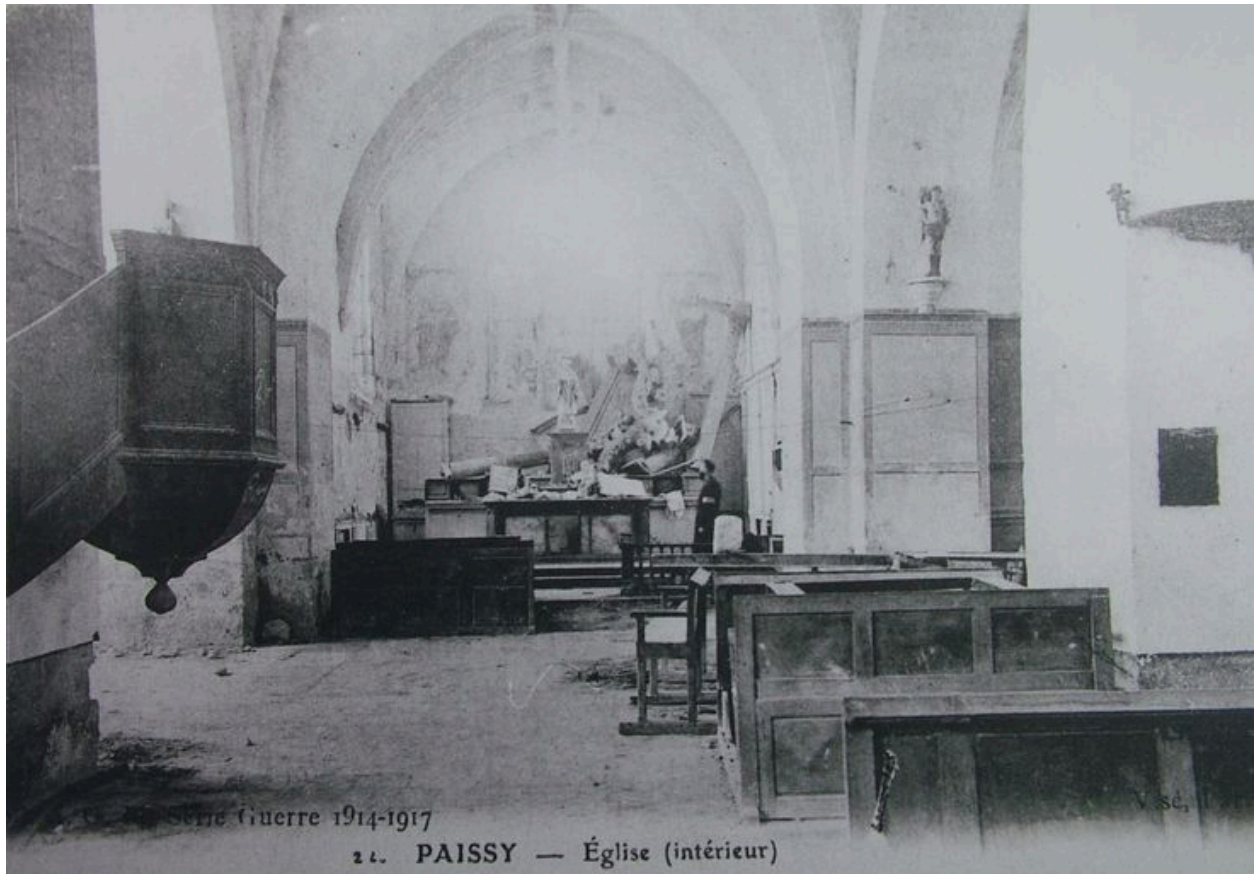
Vue intérieure de l'église
en ruines (coll. part).
Phot. Inès Guérin
IVR22_20050200686NUCAB

Vue intérieure de l'église en ruines (coll. part).

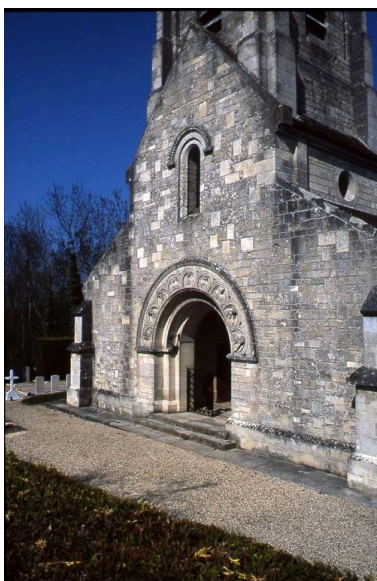
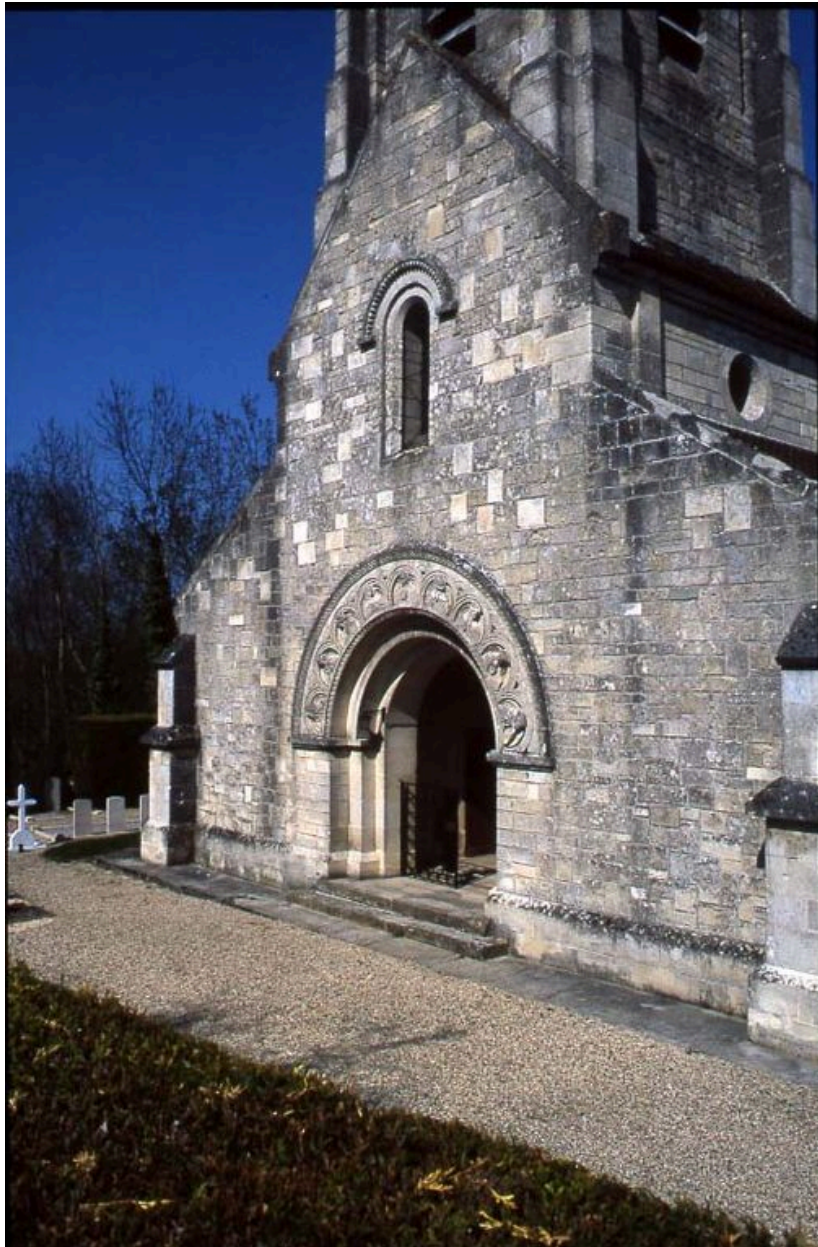
Vue du porche.
Phot. Inès Guérin
IVR22_20030203225NUCA

Vue du porche.

Restituée au même emplacement que l'édifice primitif, l'actuelle église occupe la pointe du promontoire surmontant le village. Entièrement construite en moellon tendre et pierre de taille tendre pour les murs et voûtes, elle est pourvue d'un plan en croix latine, composé d'un narthex, d'une nef longue de quatre travées flanquée de bas-côtés, d'un transept peu saillant et d'un chevet à cinq pans. Situé sous le clocher-porche ajouré en façade et fermé d'une grille en fer forgé, le portail central, dépourvu de tympan orné, est surmonté de voussures à bustes humains. La nef est éclairée par six oculi alors que le chœur est pourvu de cinq baies en plein-cintre. L'ensemble du décor reste relativement stylisé (frise à pointes de diamants, corbeaux arrondis). La pierre calcaire a été laissée à nu à l'intérieur de l'édifice. Couvert de voûtes d'arêtes, le vaisseau central est séparé des collatéraux par des piliers massifs ornés de chapiteaux grossiers à décor floral néo-roman, en pierre dure de Vendresse. Une frise à chevrons court le long de la nef à la naissance des voûtes. La sacristie indépendante, située derrière le chevet, est accessible par un passage couvert dont l'entrée est située à l'arrière du maître-autel.

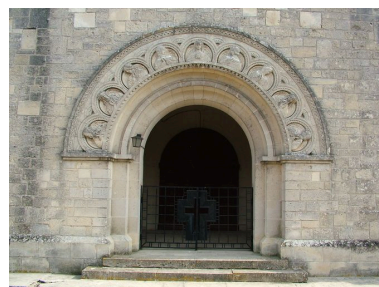
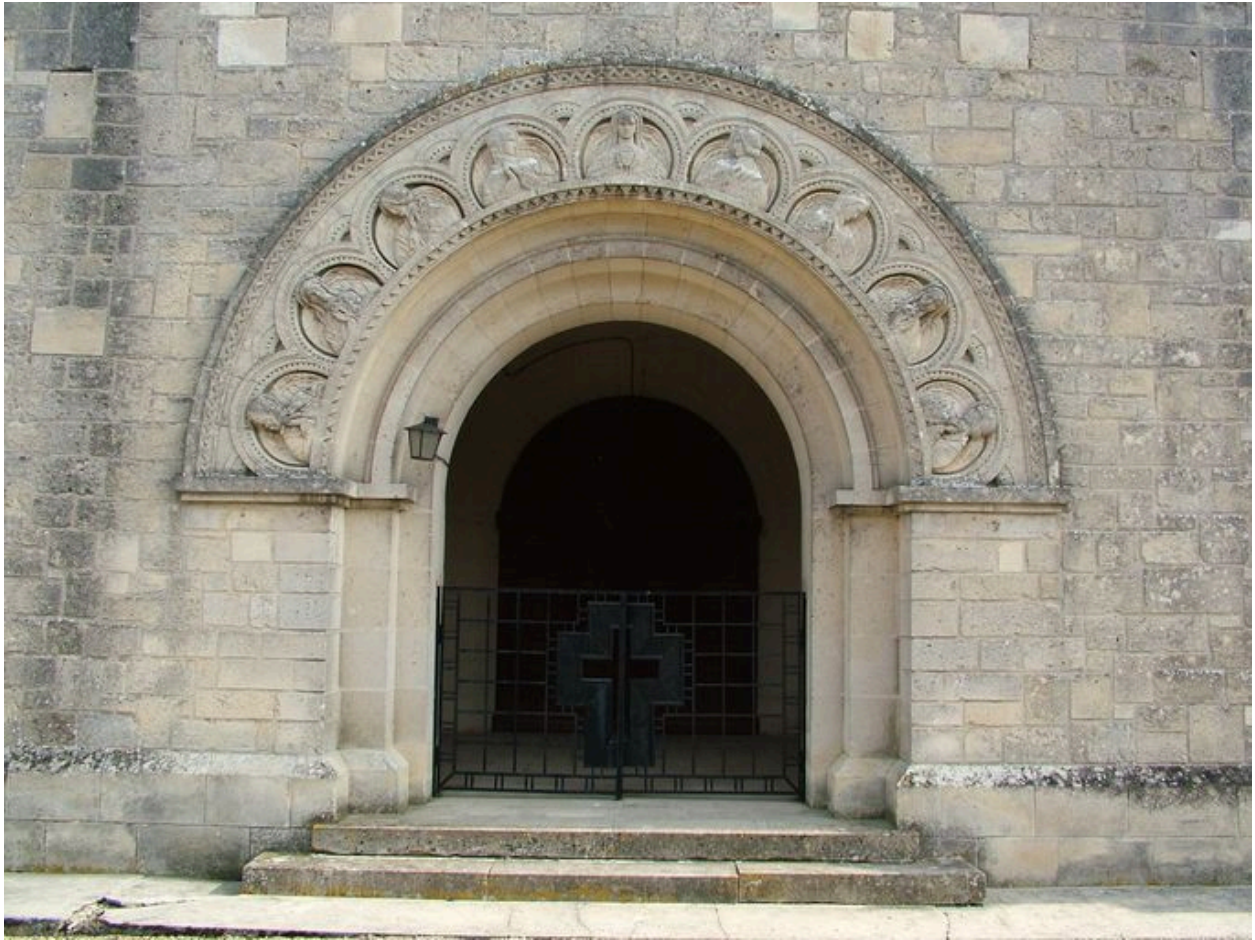
Vue du portail.
Phot. Irwin Leullier
IVR22_20030201991NUCA

Vue du portail.

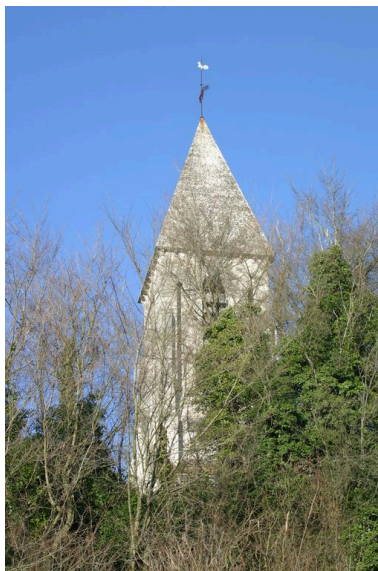
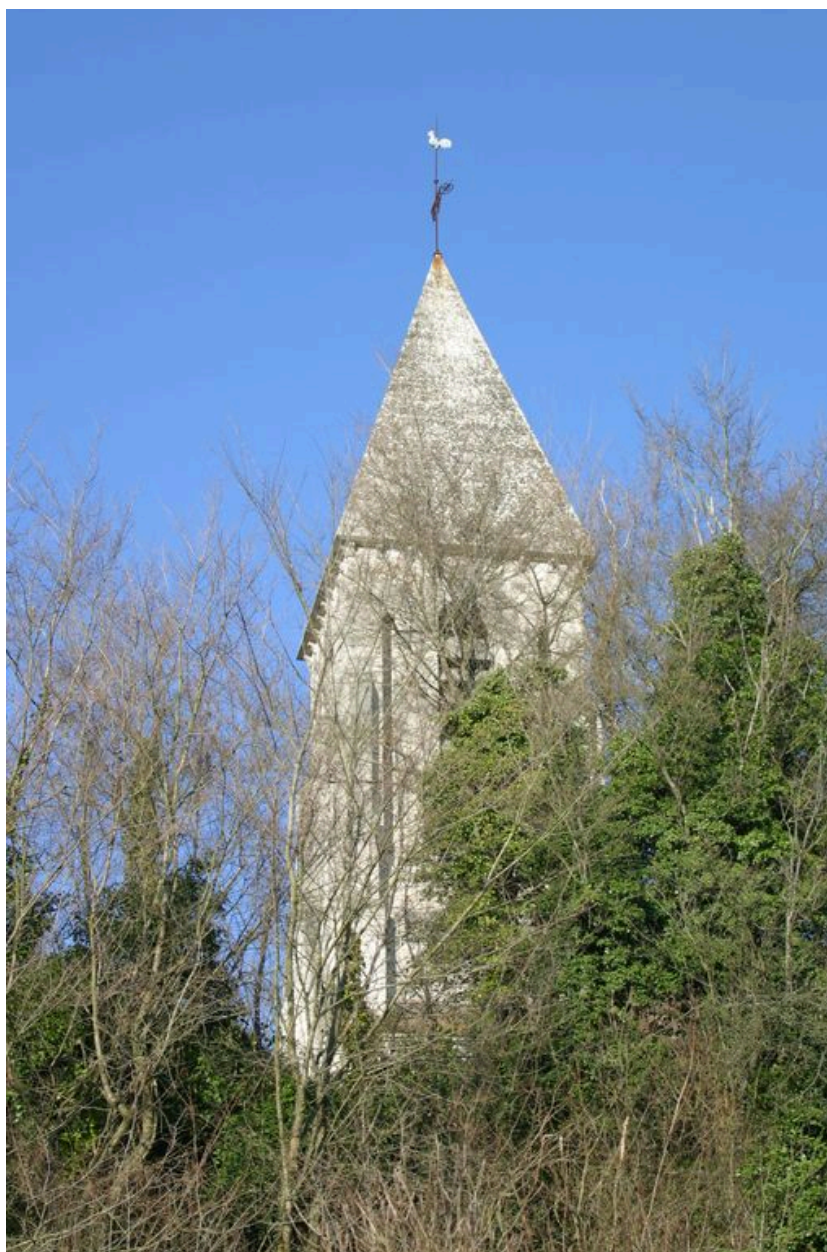
Vue du clocher.
Phot. Inès Guérin
IVR22_20030201996NUCA

Vue du clocher.

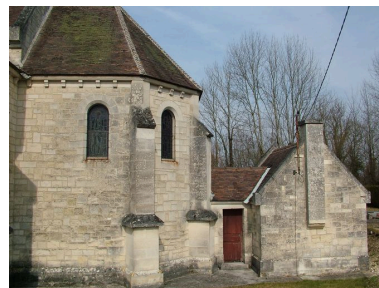
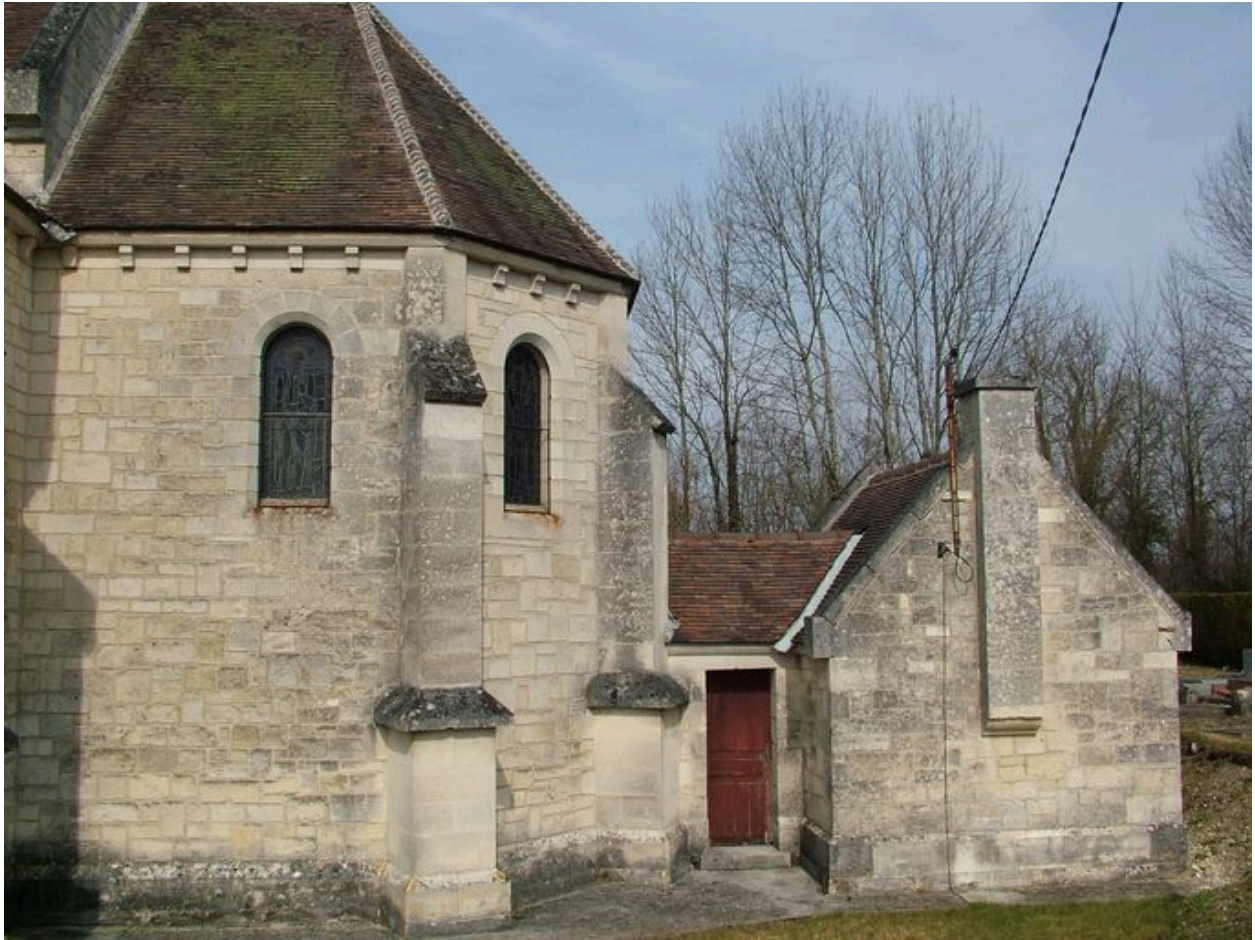
Détail du chevet.
Phot. Irwin Leullier
IVR22_20050200704NUCA

Détail du chevet.

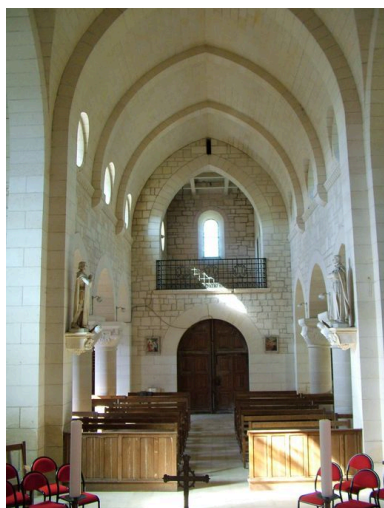
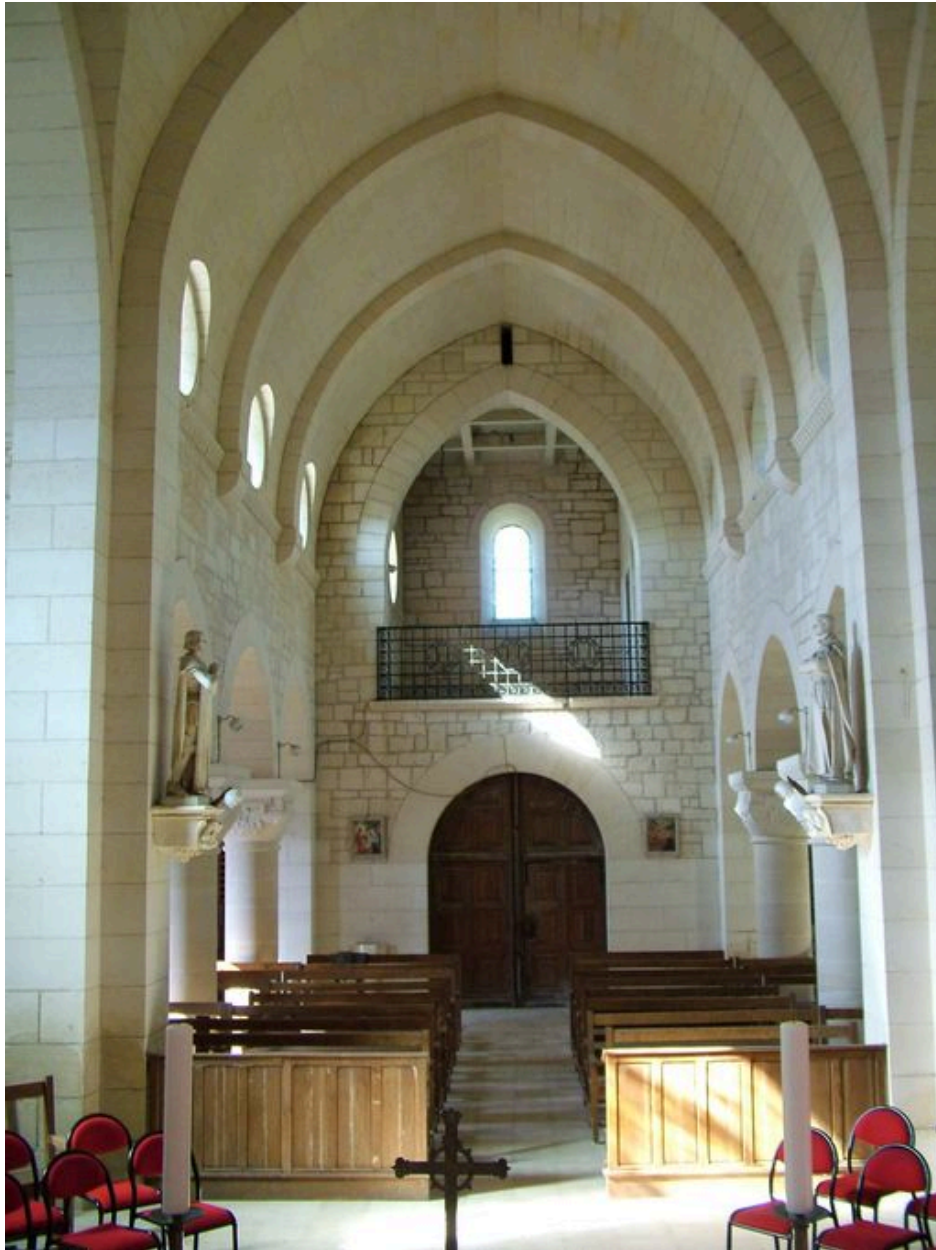
Vue intérieure de la nef.
Phot. Irwin Leullier
IVR22_20050200928NUCA

Vue intérieure de la nef.

Couvrements : voûte d'arêtes

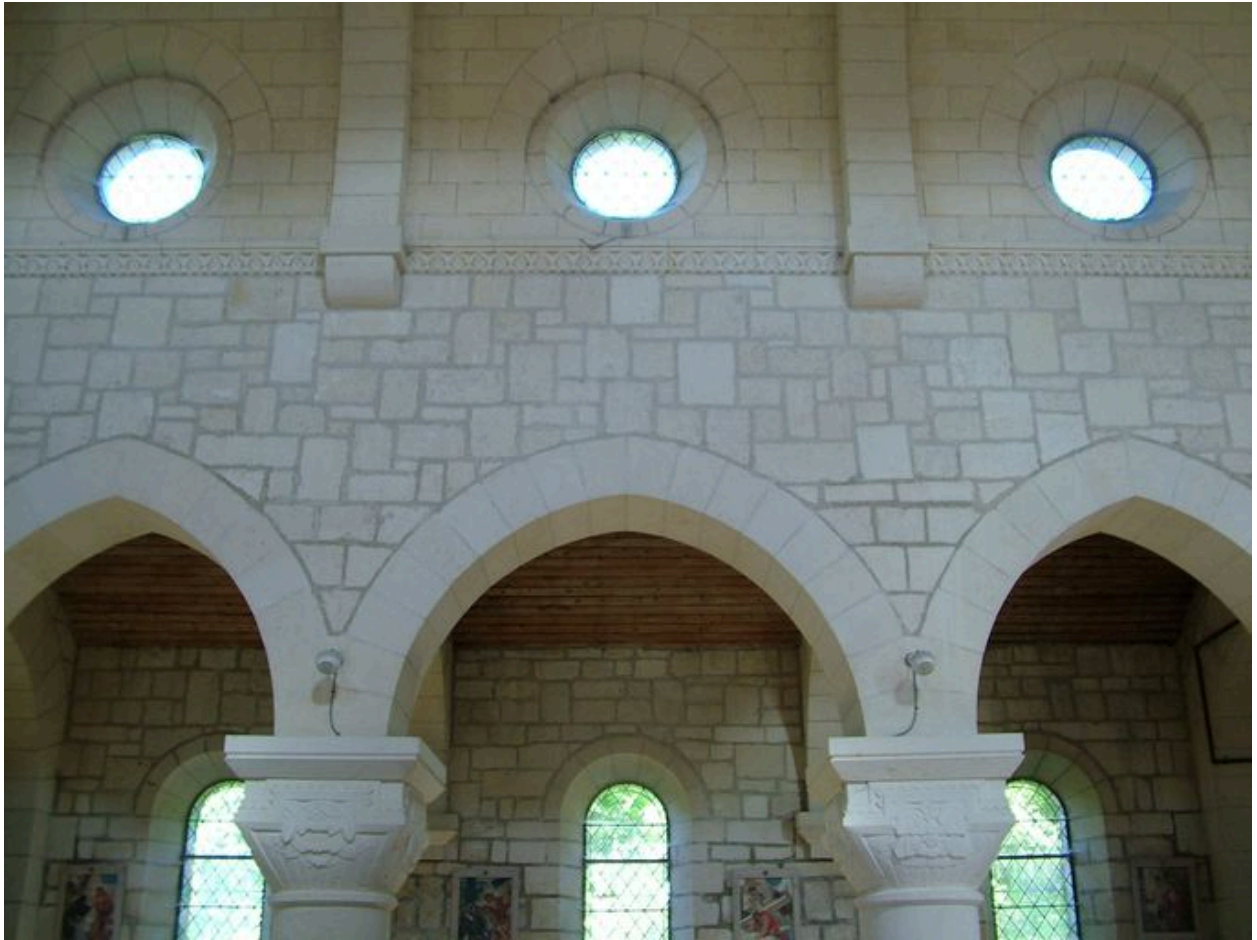
Vue des oculi de la nef.
Phot. Inès Guérin
IVR22_20030202541NUCA

Vue des oculi de la nef.

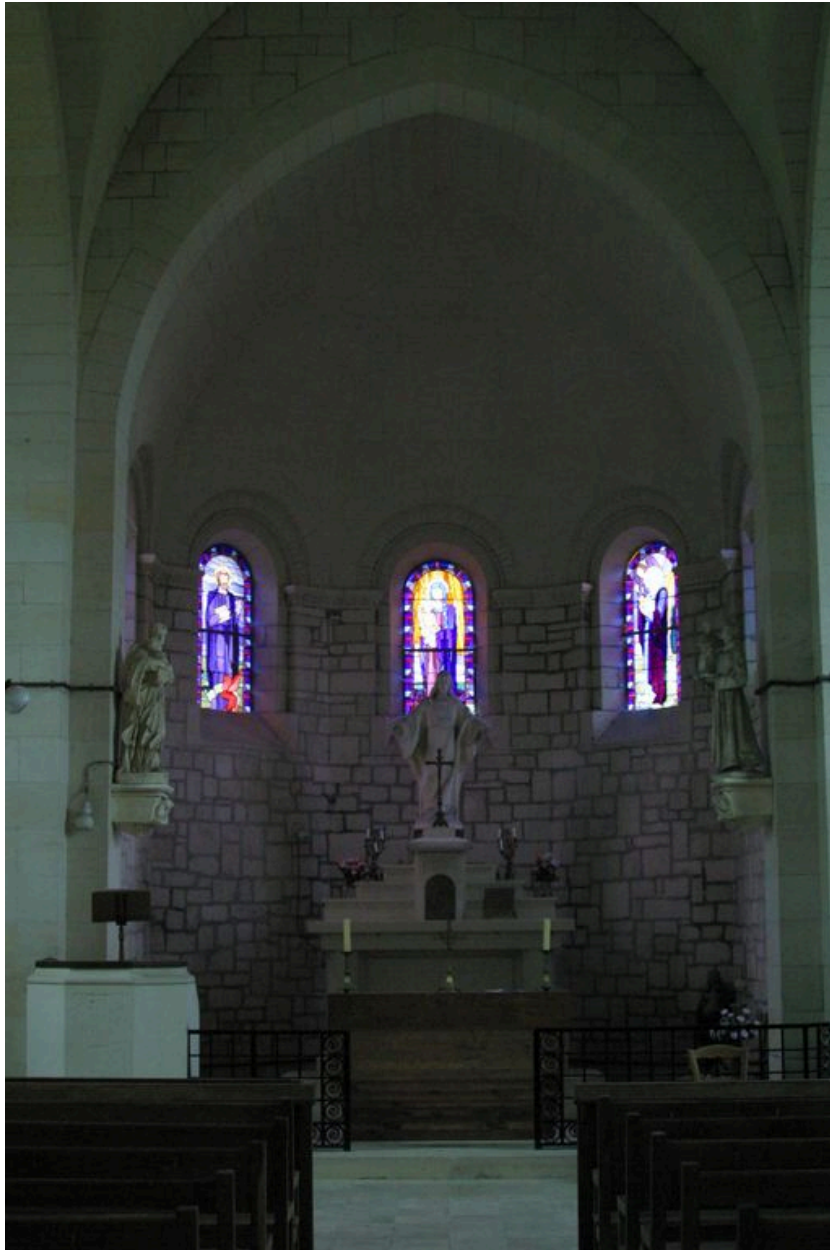
Vue du choeur.
Phot. Inès Guérin
IVR22_20030202663NUCA

Vue du chœur.
