Hauts-de-France, Aisne  
Chavignon  
7 place Haiphong

## Maison

Numéro de dossier : IA02001759  
Date de l'enquête initiale : 2003  
Date(s) de rédaction : 2003  
Cadre de l'étude : patrimoine de la Reconstruction Chemin des Dames  
Degré d'étude : étudié

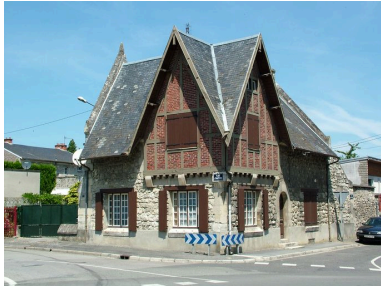
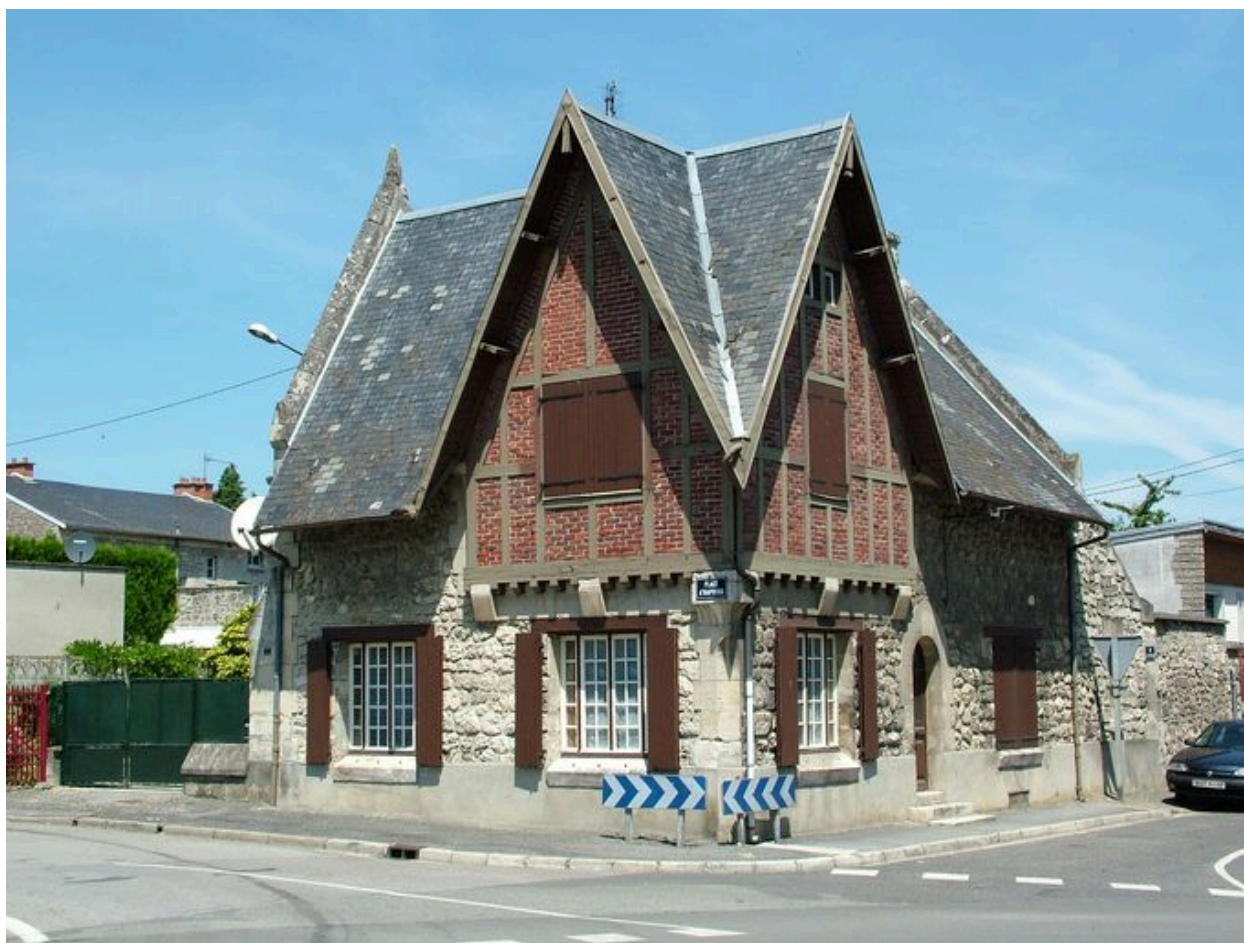
Vue générale.  
Phot. Irwin Leullier  
IVR22\_20030202264NUCA

Vue générale.

La maison est située sur la place centrale du village. L'élévation des murs est entièrement bâtie en blocage de moellons appareillés à joints vifs en ciment. La pierre de taille est utilisée aux chaînages harpés ainsi qu'aux ouvertures. Le toit en bâtière est couvert d'ardoise. Les deux pignons d'angle, en brique et faux colombages, sont coiffés d'une couverture saillante. Le logis est accompagné d'une petite dépendance convertie aujourd'hui en garage. De forme très simple, elle est entièrement constituée de pierre de taille.

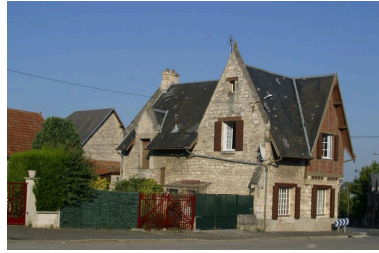
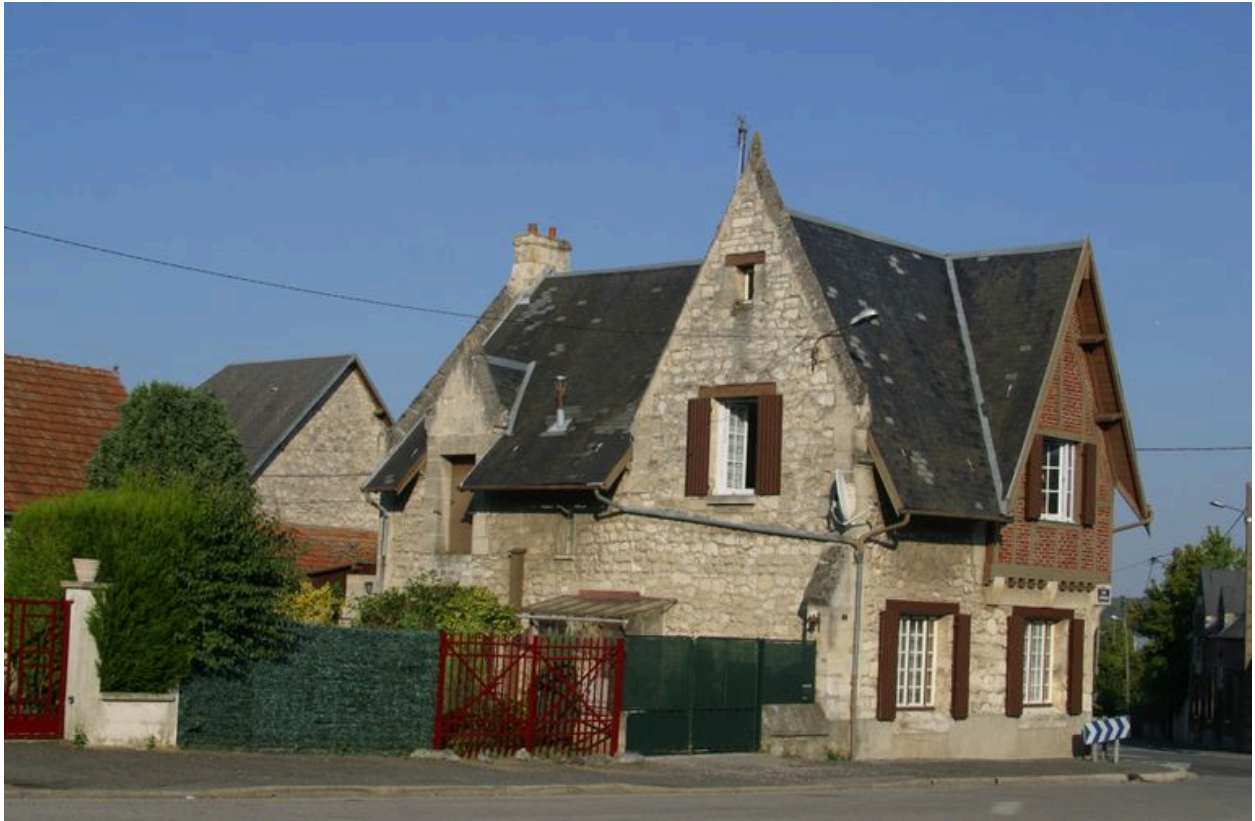
Vue latérale.  
Phot. Inès Guérin  
IVR22\_20050200890NUCA

Vue latérale.
