Hauts-de-France, Aisne Chermizy-Ailles 10 route de Pinon

#### **Ferme**

Numéro de dossier : IA02001798 Date de l'enquête initiale : 2003 Date(s) de rédaction : 2003

Cadre de l'étude : patrimoine de la Reconstruction Chemin des Dames

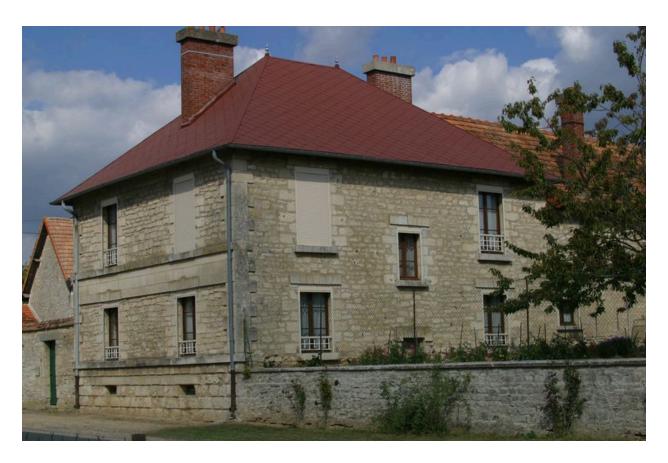
# IVR22\_20030202318NUCA

Vue antérieure du logis.

L'ensemble architectural se compose d'une maison imposante construite en moellons assemblés en gros appareil à joints creux, situé au coin de la propriété, sur rue. L'entrée est accessible depuis la cour. Le premier étage est supporté par une chaîne horizontale en pierre de taille, matériau également utilisé aux chaînes d'angle harpées. La façade sur rue s'étend sur deux travées. Le toit à longs pans et croupes est couvert en ardoise. L'ensemble des bâtiments agricoles (étable, remise et grange), tous indépendants, sont disposés autour de la cour carrée. Seule l'écurie est située dans le prolongement du logis.

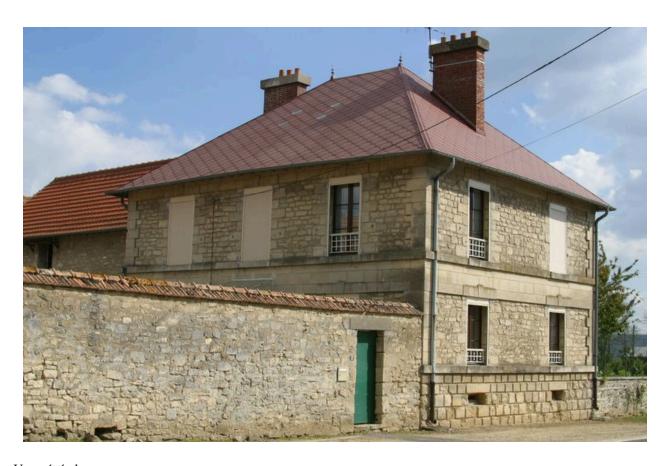
## IVR22\_20030202317NUCA

Vue générale.

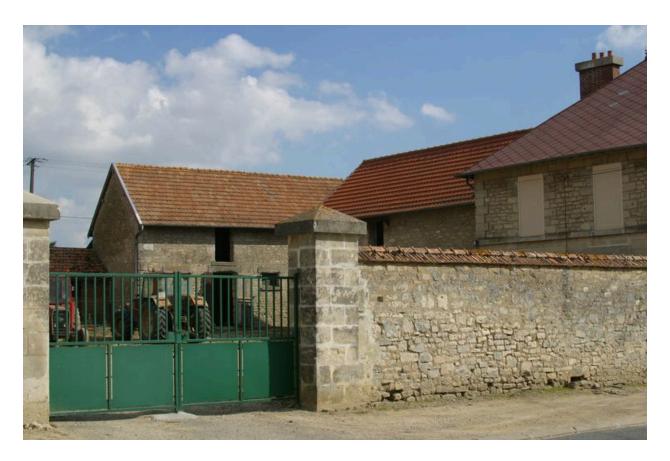
## IVR22\_20030202319NUCA

Vue des bâtiments agricoles.
