Hauts-de-France, Aisne  
Vervins  
place de l' Eglise

## Eglise paroissiale Notre-Dame de Vervins

Numéro de dossier : IA02000348  
Date de l'enquête initiale : 1999  
Date(s) de rédaction : 1999  
Cadre de l'étude : inventaire topographique ville de Vervins  
Degré d'étude : étudié  
Référence du dossier Monument Historique : PA00115970

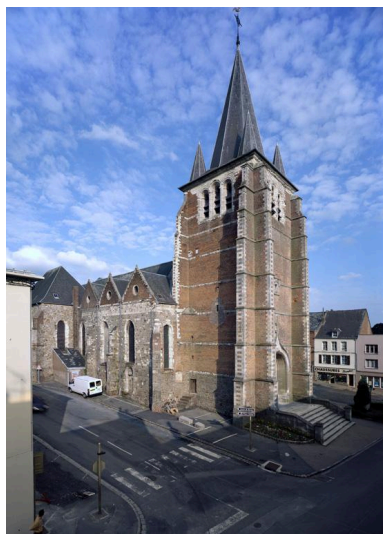
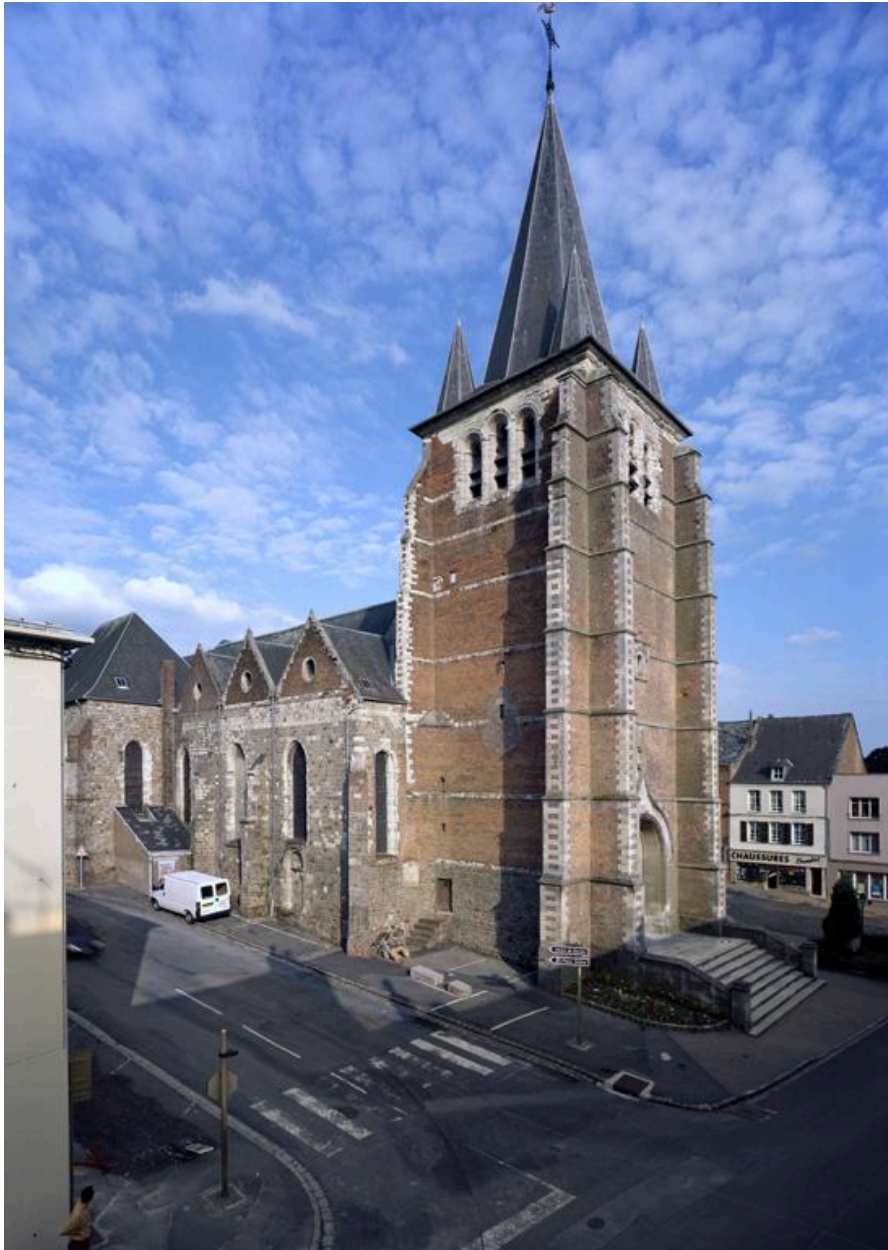
Vue du clocher-porche  
et de l'élévation nord.  
Phot. Thierry Lefébure

Vue du clocher-porche et de l'élévation nord.

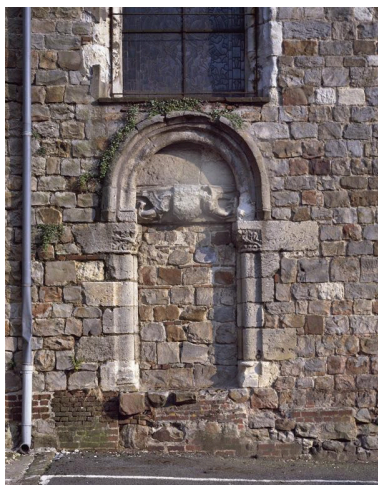
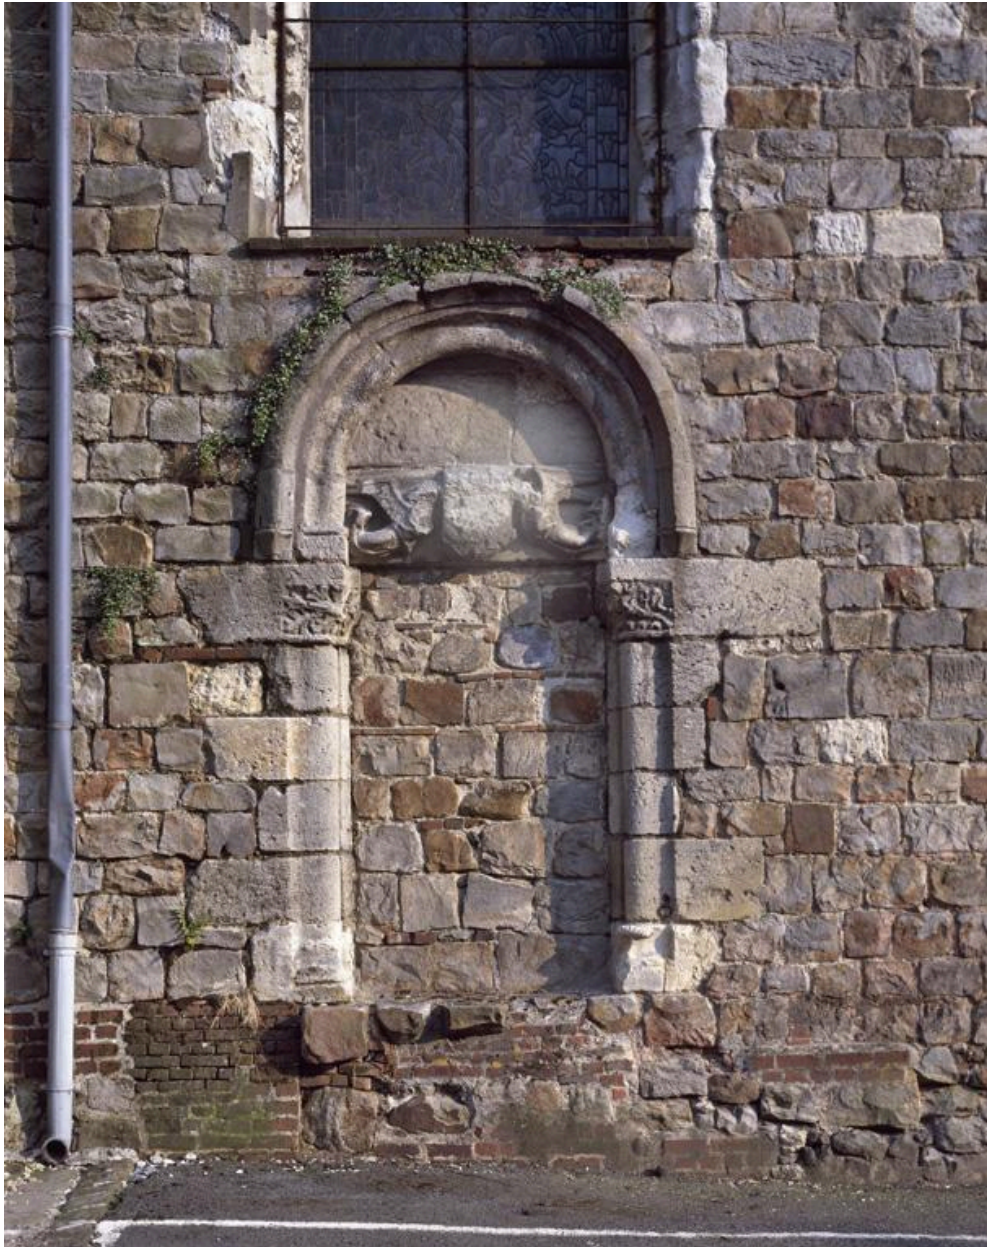
Vue de la porte romane, et du linteau,  
armorié du 14e ou du 15e siècle.  
Phot. Thierry Lefébure  
IVR22\_19990202910VA

Vue de la porte romane, et du linteau, armorié du 14e ou du 15e siècle.

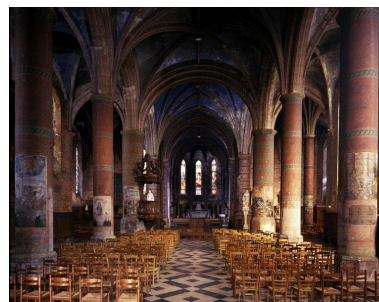
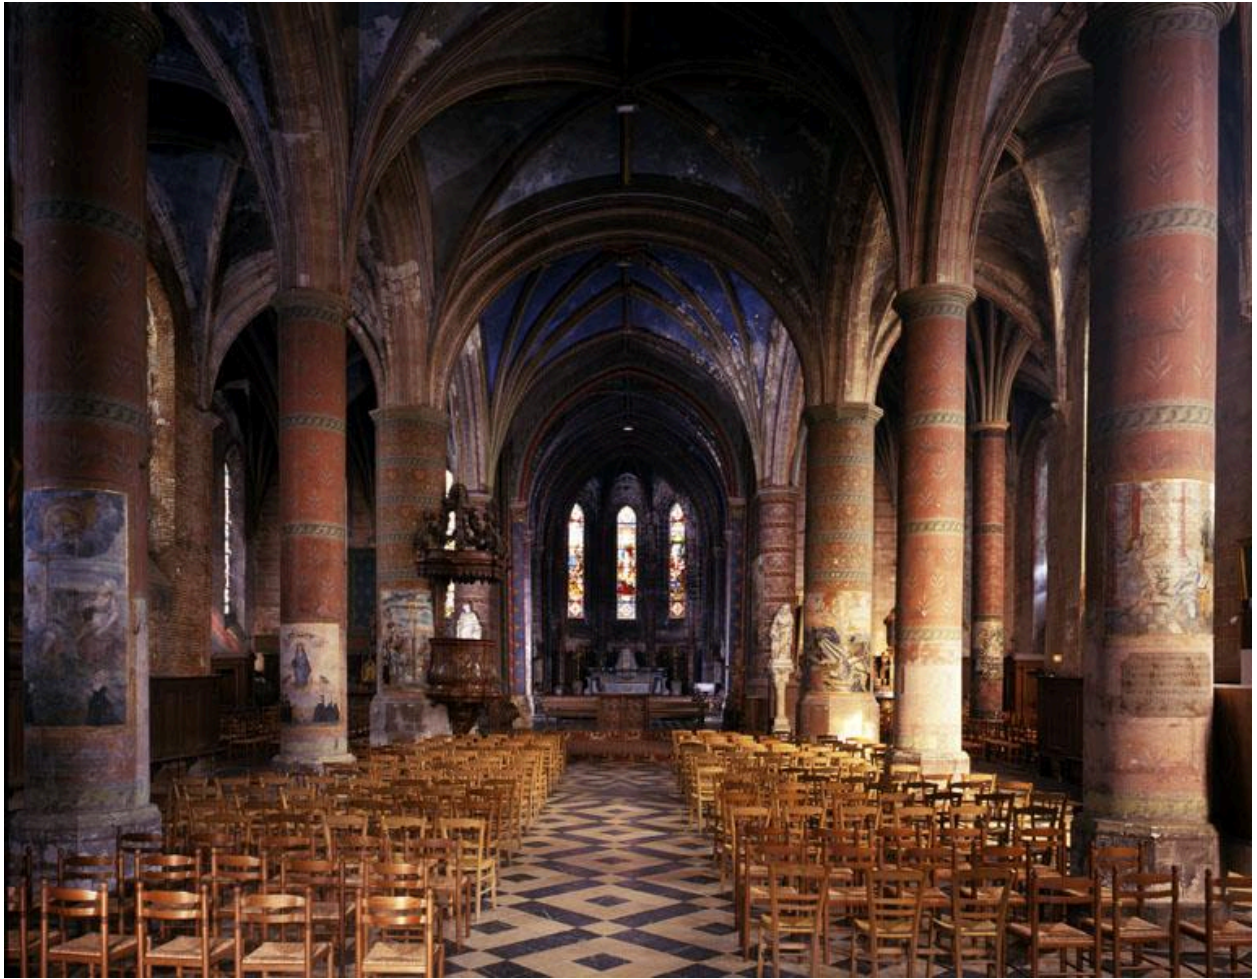
Vue intérieure de l'église, prise  
depuis l'entrée vers le chœur.  
Phot. Thierry Lefébure  
IVR22\_20000201139VA

Vue intérieure de l'église, prise depuis l'entrée vers le chœur.

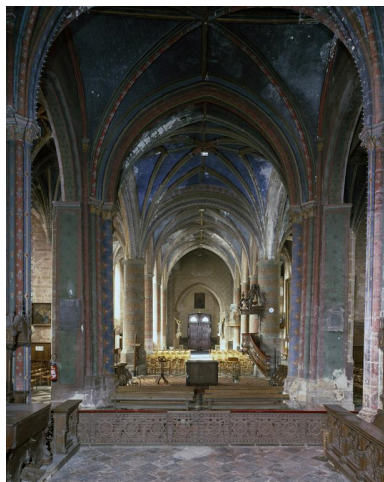
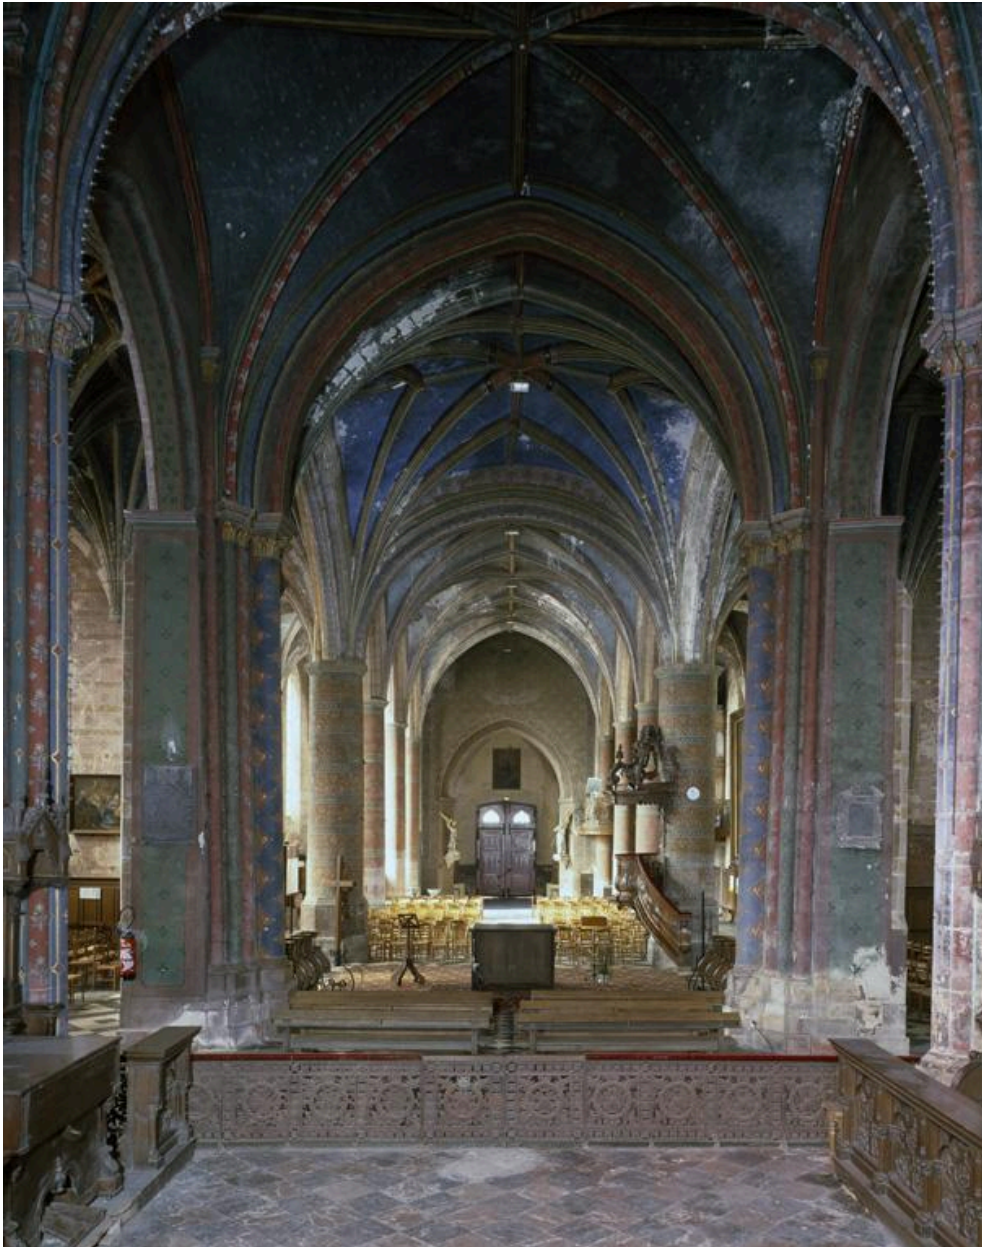
Vue intérieure de l'église, prise depuis le chœur vers l'entrée.

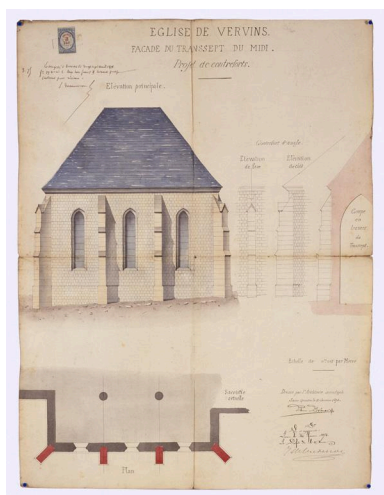
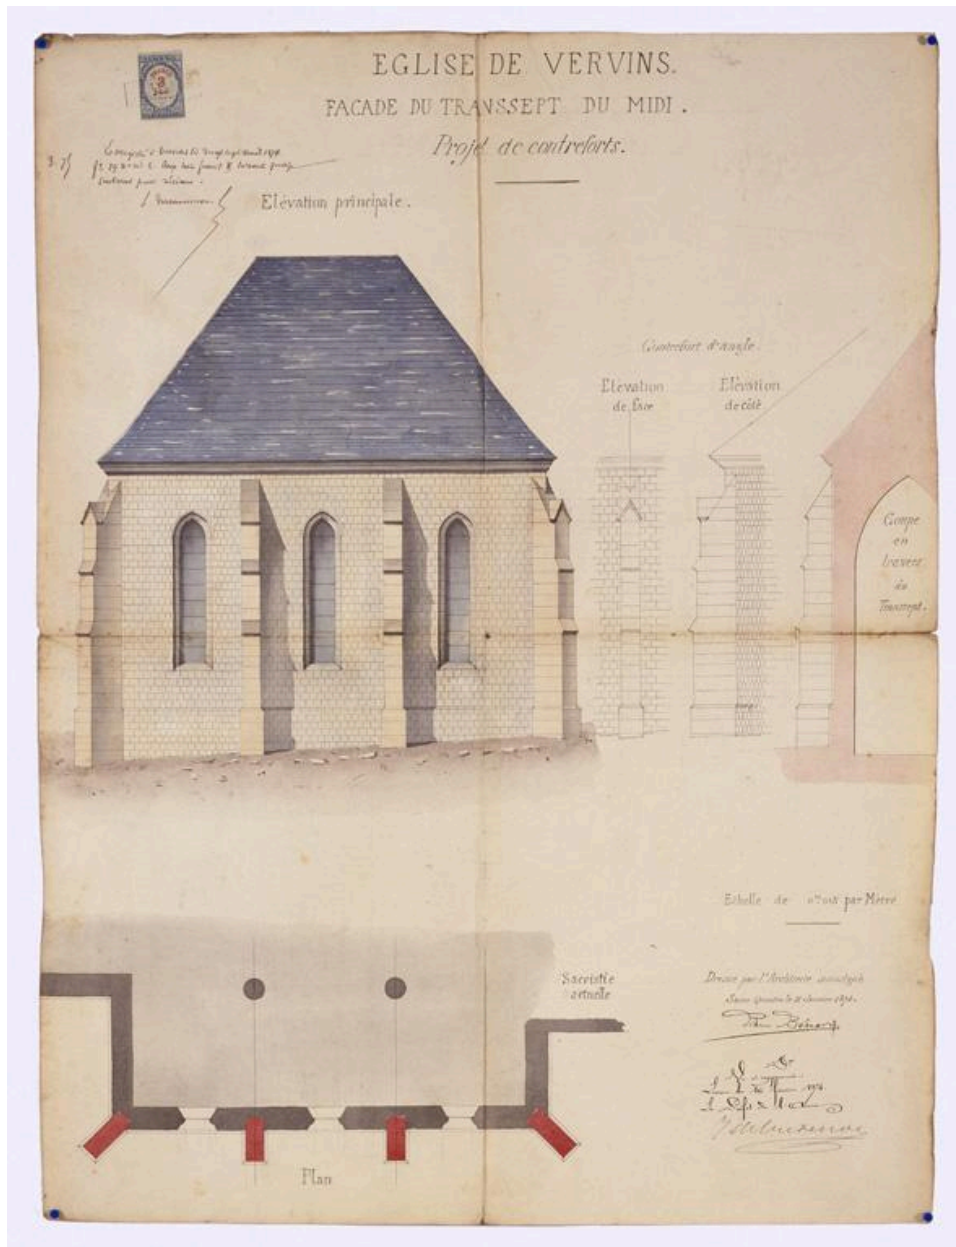
Elévation principale du bras sud du transept : projet de contreforts dressé par l'architecte Pierre Bénard le 11 janvier 1873 et approuvé le 16 février 1874, encre et aquarelle sur papier.

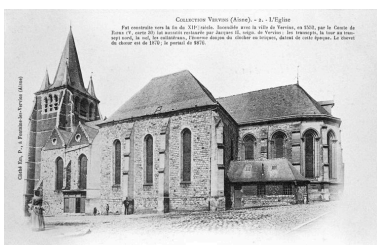
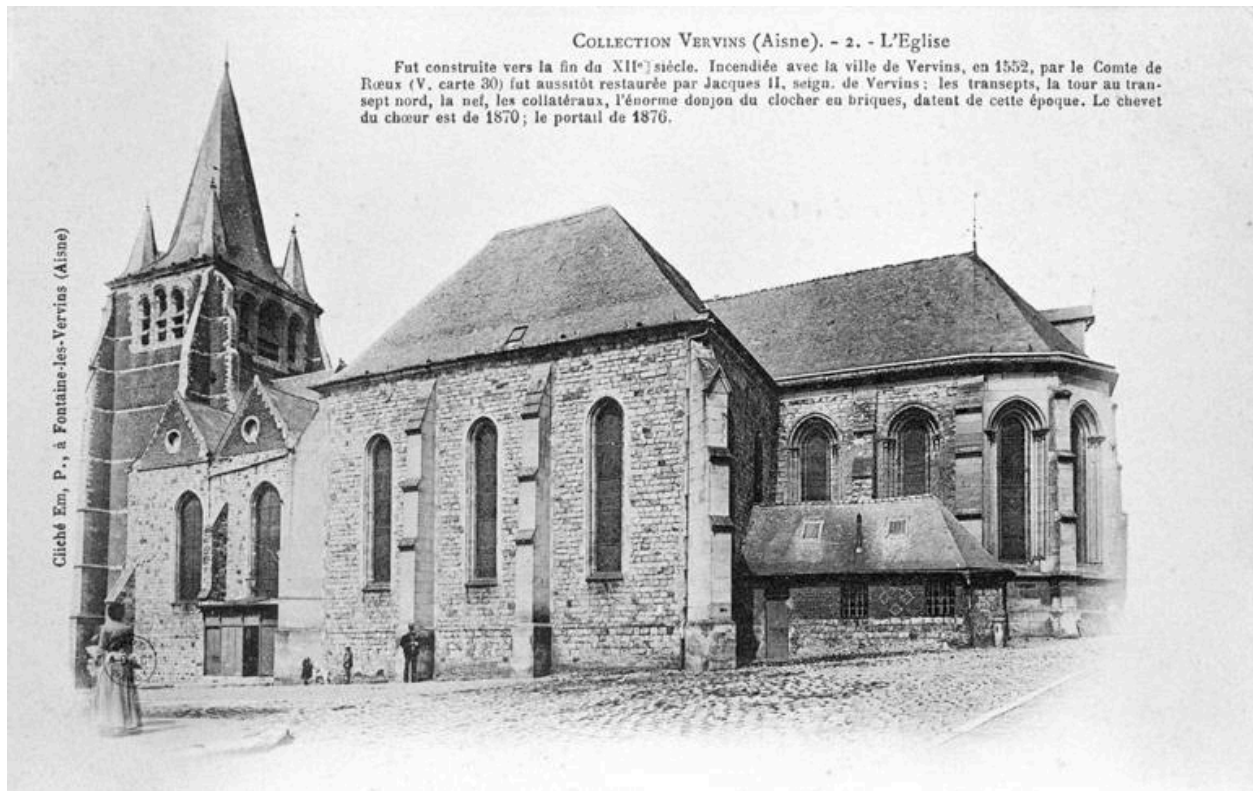
Elévation sud (vers 1910).  
Phot. Laurent Jumel (reproduction)  
IVR22\_19970201159ZB

Elévation sud (vers 1910).

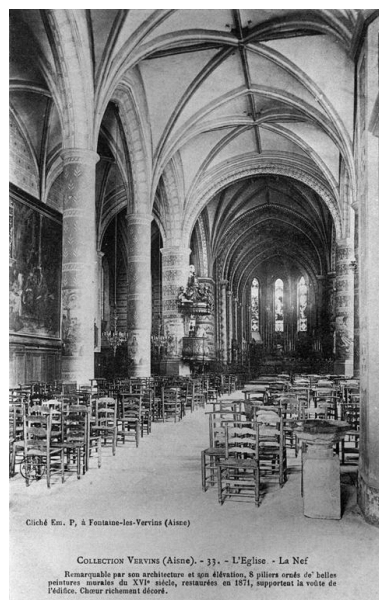
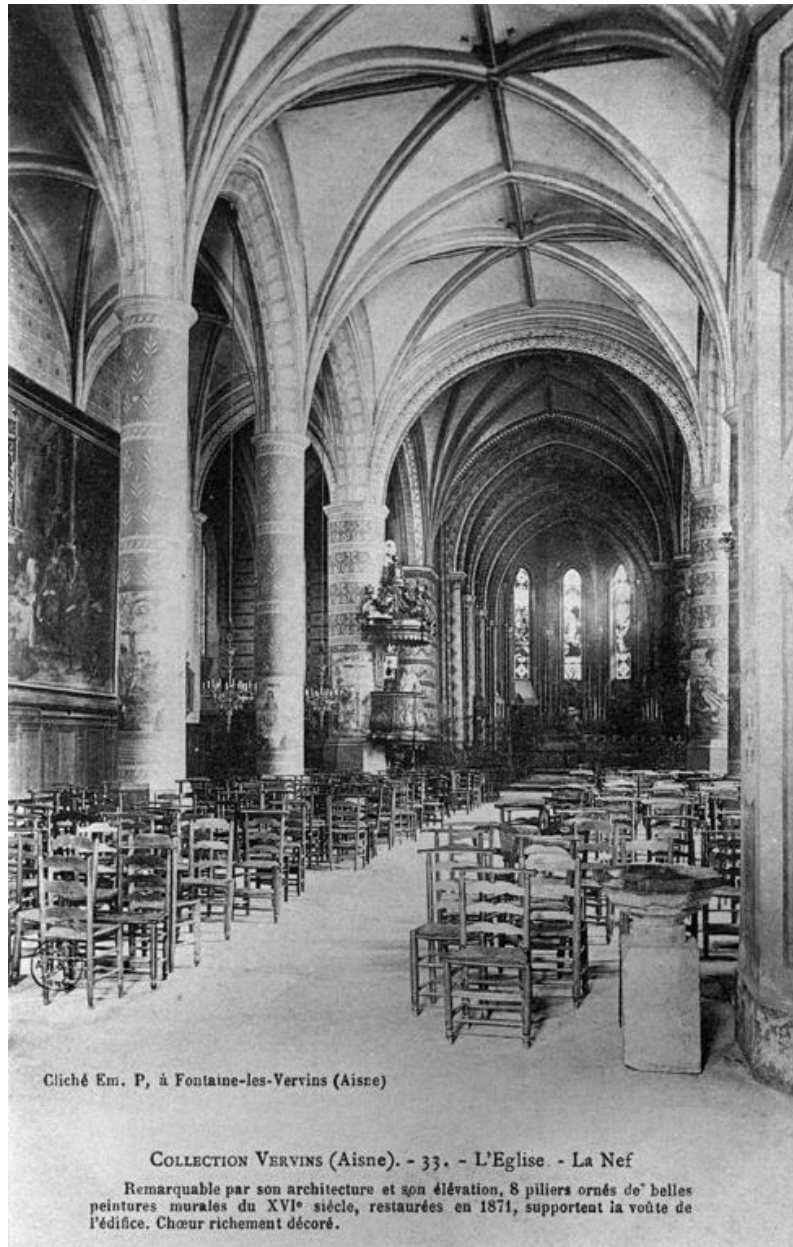
Vue de la nef avec, sur la gauche, le tableau de Jouvenet 'Le Repas chez Simon' (vue prise avant 1914).  
Phot. Laurent Jumel (reproduction)  
IVR22\_19970201161ZB

Remarquable par son architecture et son élévation, 8 piliers ornés de belles peintures murales du XVI<sup>e</sup> siècle, restaurées en 1871, supportent la voûte de l'édifice. Chœur richement décoré.

Vue de la nef avec, sur la gauche, le tableau de Jouvenet 'Le Repas chez Simon' (vue prise avant 1914).
