Hauts-de-France, Aisne
Jumigny
place Saint-Pierre

Eglise paroissiale Saint-Pierre de Jumigny

Numéro de dossier : IA02001896
Date de l'enquête initiale : 2003
Date(s) de rédaction : 2003
Cadre de l'étude : patrimoine de la Reconstruction Chemin des Dames
Degré d'étude : étudié

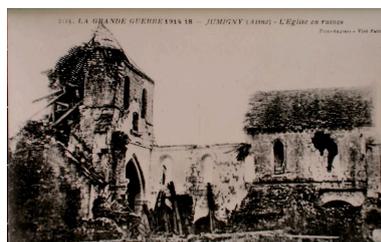
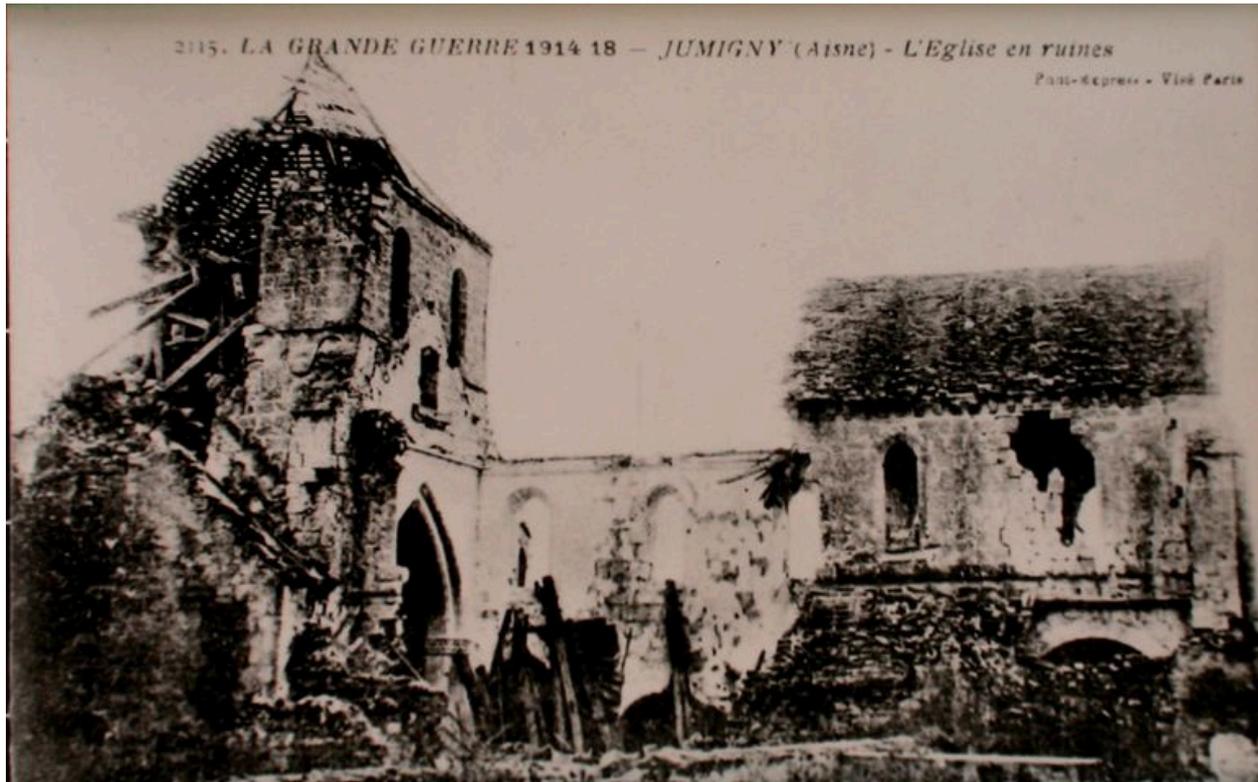
Vue de l'église en ruines
(AD Aisne : 2 Fi Jumigny 3).
Phot. Inès Guérin
IVR22_20030202738NUCAB

Vue de l'église en ruines (AD Aisne : 2 Fi Jumigny 3).

Placée sous le vocable de saint Pierre, l'église, bâtie sur un plan en latine, datait de la fin du 12e siècle et était entourée du cimetière. Le clocher était de plan octogonal, fait rare dans les églises de la région, plus souvent carré ou rectangulaire. L'édifice abritait des peintures murales remarquables des 12e, 13e et 15e siècles représentant l'allégorie des sept péchés capitaux ainsi que la légende de plusieurs saints. Une frise décorait la partie supérieure des murs gouttereaux. Des panneaux à personnages, entourés d'une guirlande de feuilles ou de rinceaux, occupaient l'espace libre entre deux baies. Les piliers étaient également décorés. Les murs extérieurs étaient entourés d'une litre seigneuriale, elle aussi disparue. Les oeuvres picturales ont été recouvertes par les couches successives de badigeon. Elles furent ensuite également détériorées lors de leur découverte, fait aggravé par l'humidité de l'édifice. En décembre 1917, l'église, en pierre de taille de petit appareillage, est entièrement détruite. En 1928, le chantier de reconstruction n'avait pas encore débuté mais le village disposait alors d'une baraque chapelle pour assurer le culte. L'édifice semble avoir été bâti sur le même emplacement. La tribune placée au-dessus du bas-côté sud serait de style basque. Serait-ce une entreprise du sud-ouest qui aurait reconstruit l'église ?

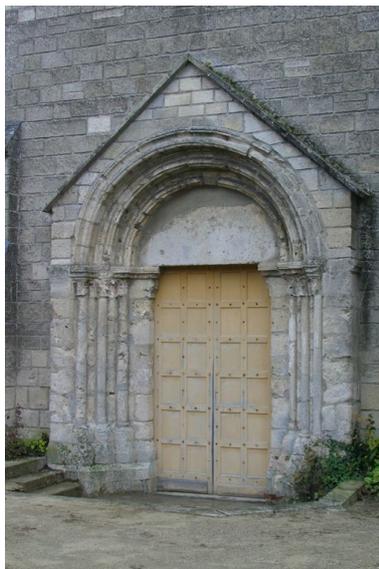
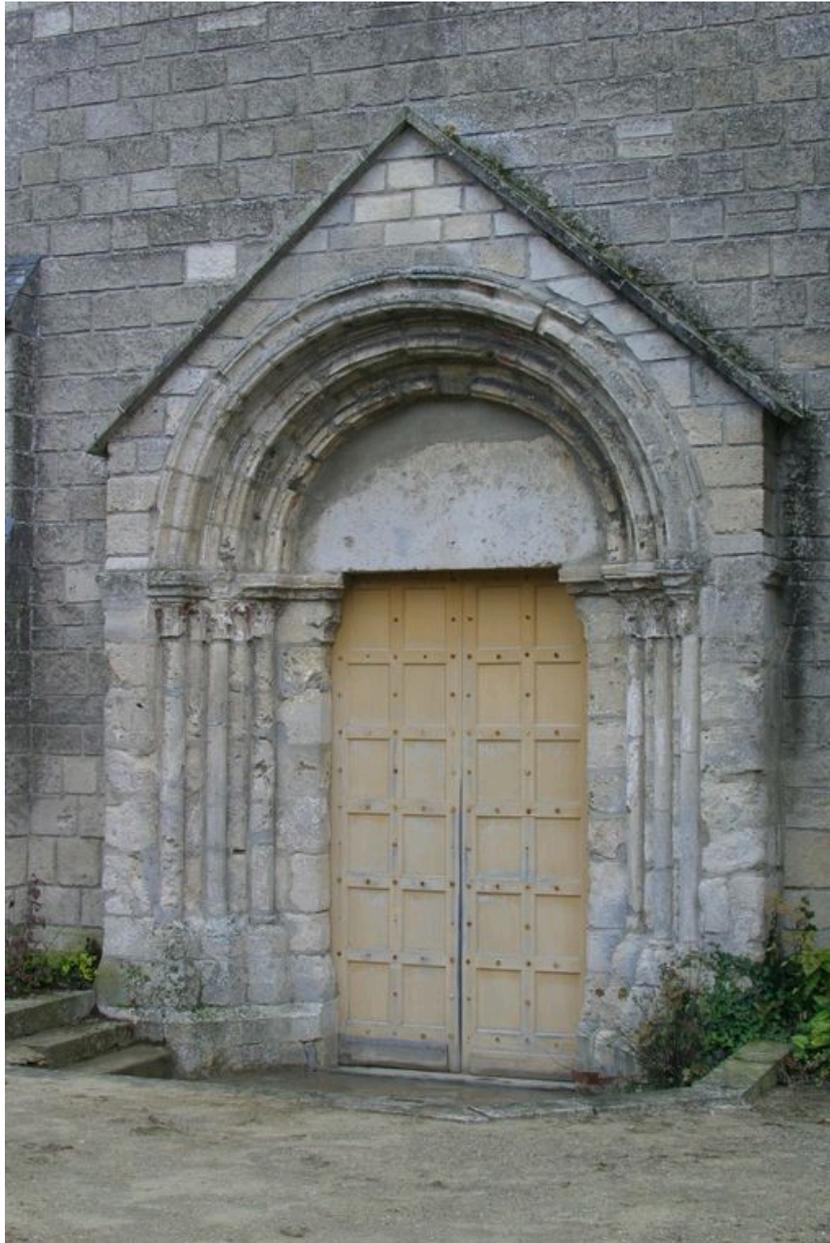
Vue d'ensemble du portail ouest.
Phot. Inès Guérin
IVR22_20030202719NUCA

Vue d'ensemble du portail ouest.

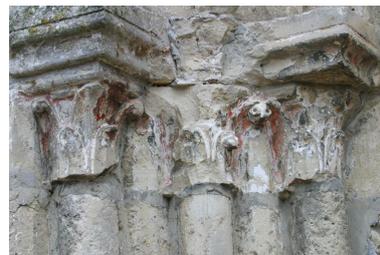
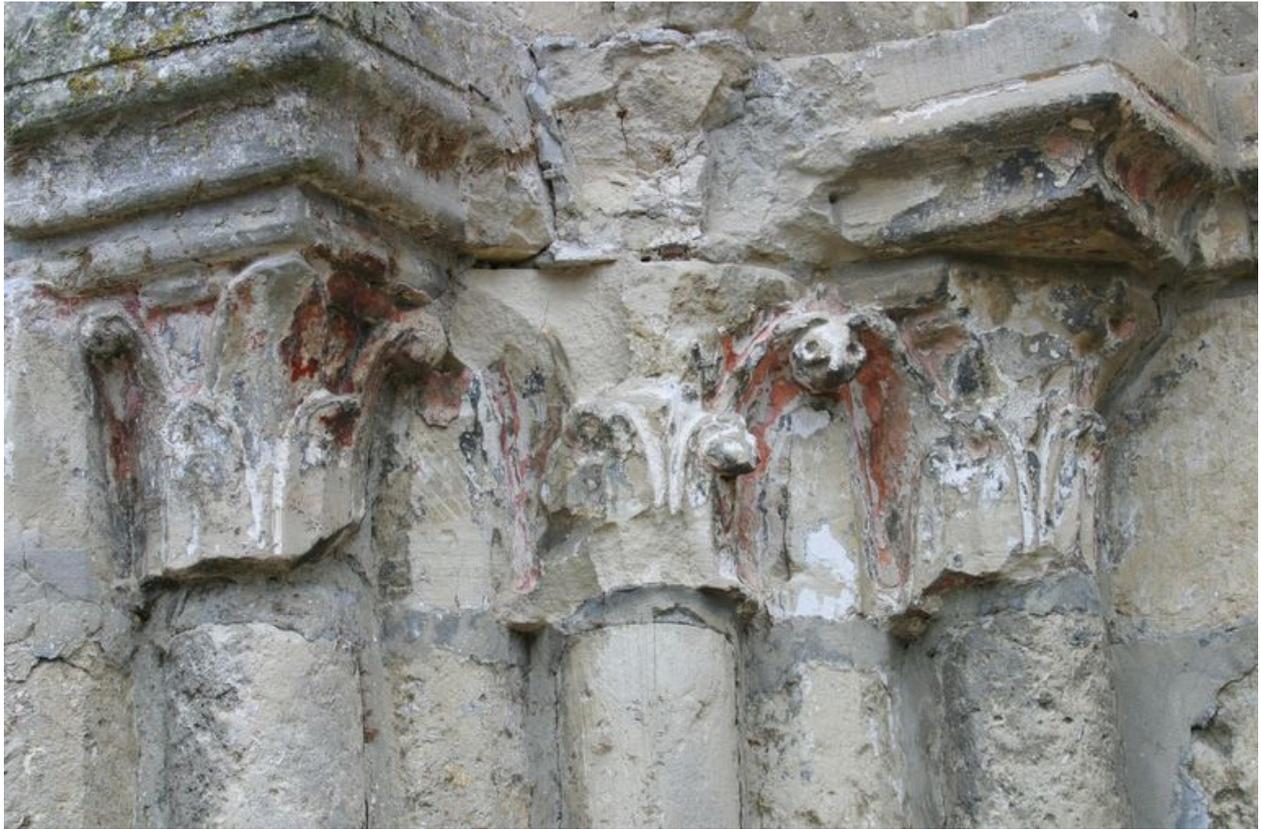
Détail des chapiteaux avec
restes de polychromie.
Phot. Inès Guérin
IVR22_20030202720NUCA

Détail des chapiteaux avec restes de polychromie.

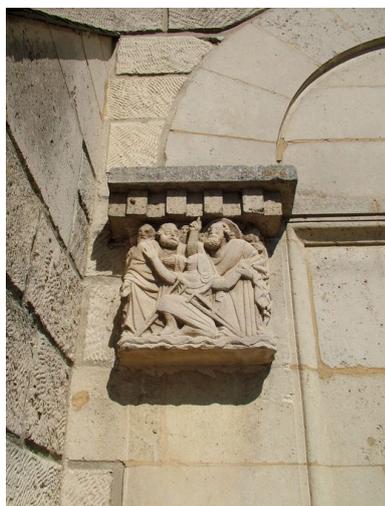
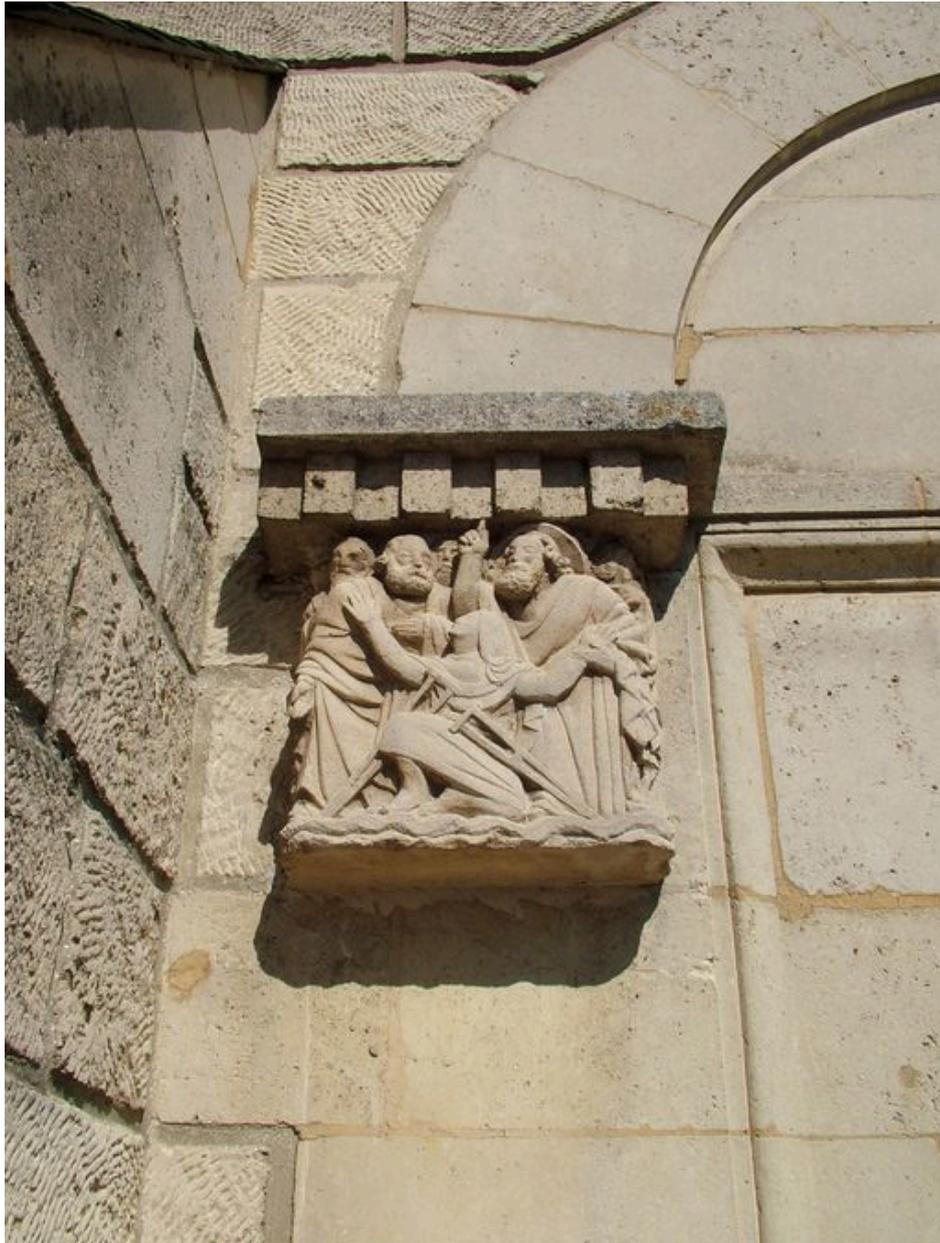
Vue du chapiteau de la porte
sud présentant saint Pierre
rendant miraculeusement
la santé à une paralytique.
Phot. Irwin Leullier
IVR22_20050200937NUCA

Vue du chapiteau de la porte sud présentant saint Pierre rendant miraculeusement la santé à une paralytique.

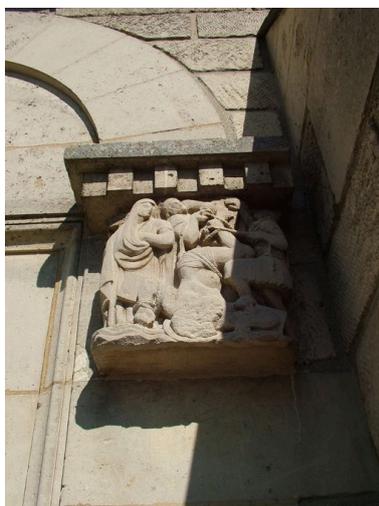
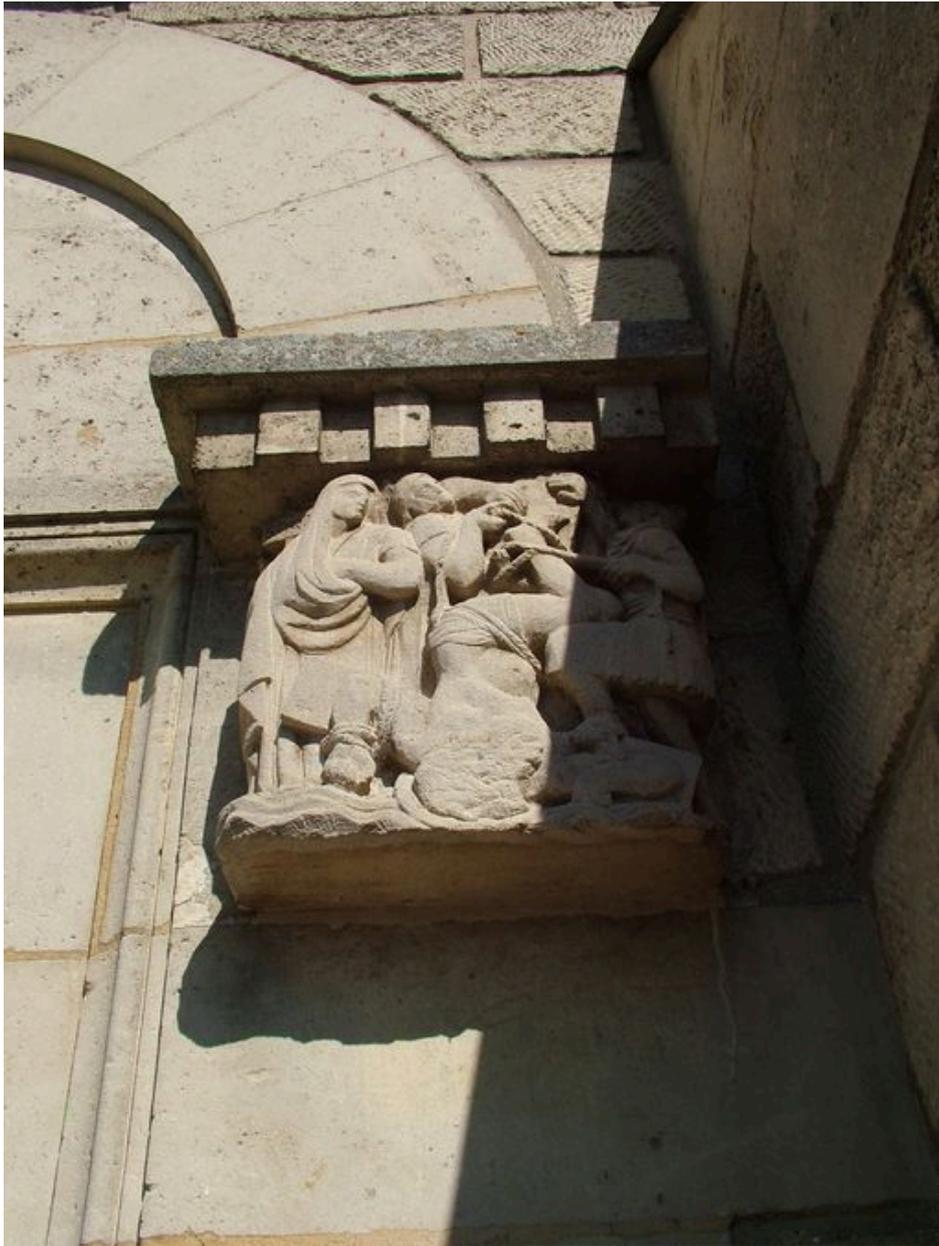
Vue du chapiteau présentant
la crucifixion de saint Pierre.
Phot. Irwin Leullier
IVR22_20050200938NUCA

Vue du chapiteau présentant la crucifixion de saint Pierre.

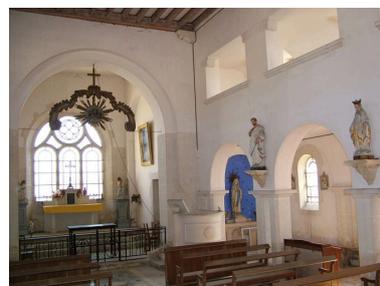
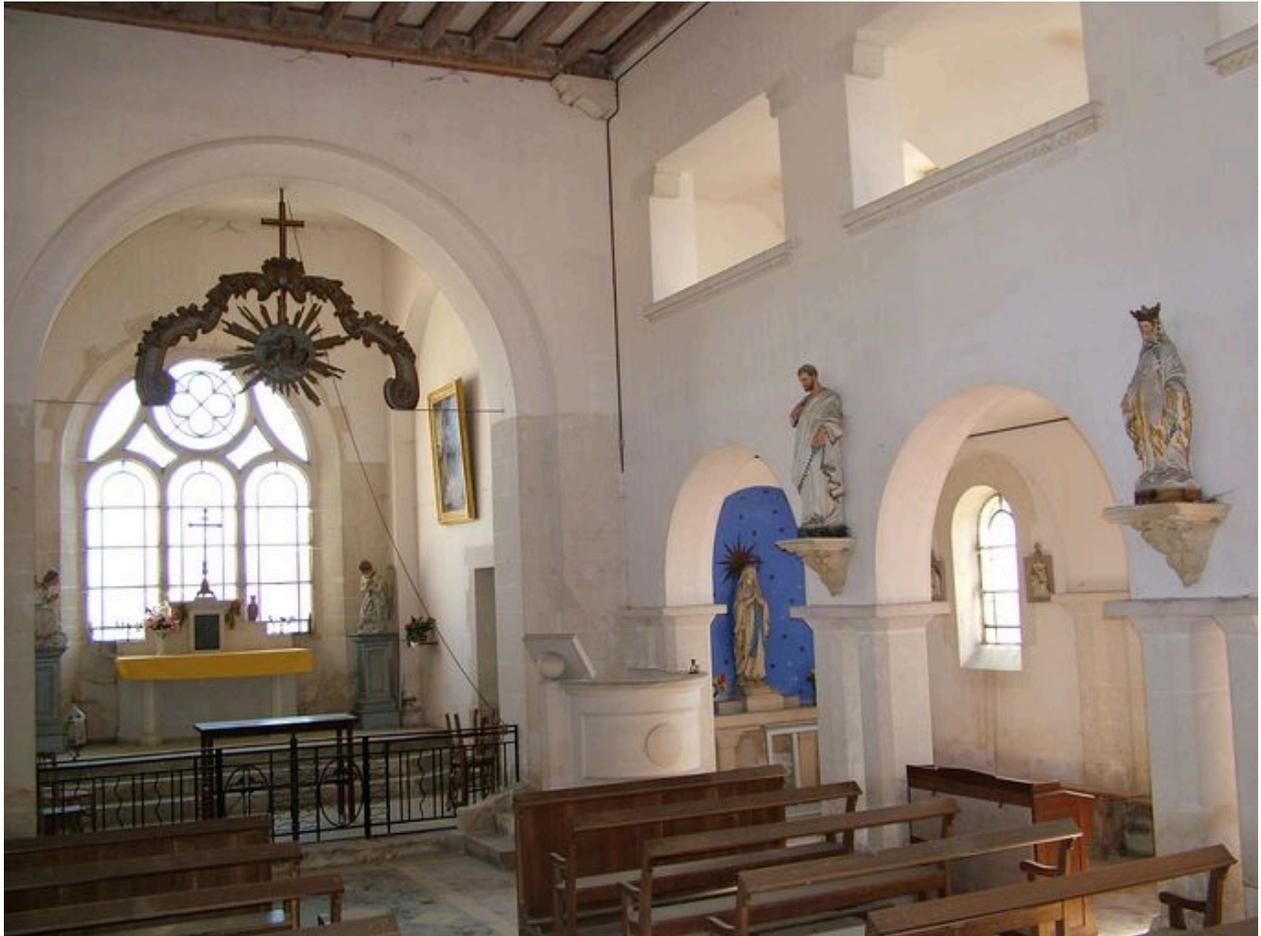
Vue intérieure.
Phot. Inès Guérin
IVR22_20030202723NUCA

Vue intérieure.

piliers géminés à décor néo-roman supportant les arcs cintrés. Le chœur, coiffé d'un cul de four, est plus bas que la nef. La charpente en bois apparente est constituée de solives et de poutres supportées par des corbeaux sculptés. Le carrelage repose sur un dallage en ciment. L'ensemble des marches est également composé de ce matériau.
