Hauts-de-France, Somme
Beauchamps
rue au Moulin

Ancien moulin à farine Auger, puis usine de traitement de surface des métaux Crinon, puis usine de caoutchouc Crinon

Numéro de dossier : IA00076579
Date de l'enquête initiale : 1990
Date(s) de rédaction : 1990
Cadre de l'étude : patrimoine industriel Somme
Degré d'étude : recensé

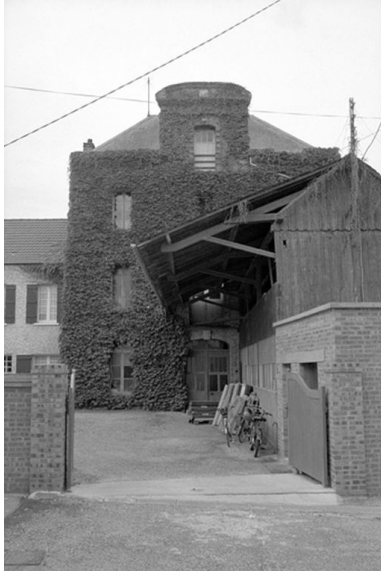
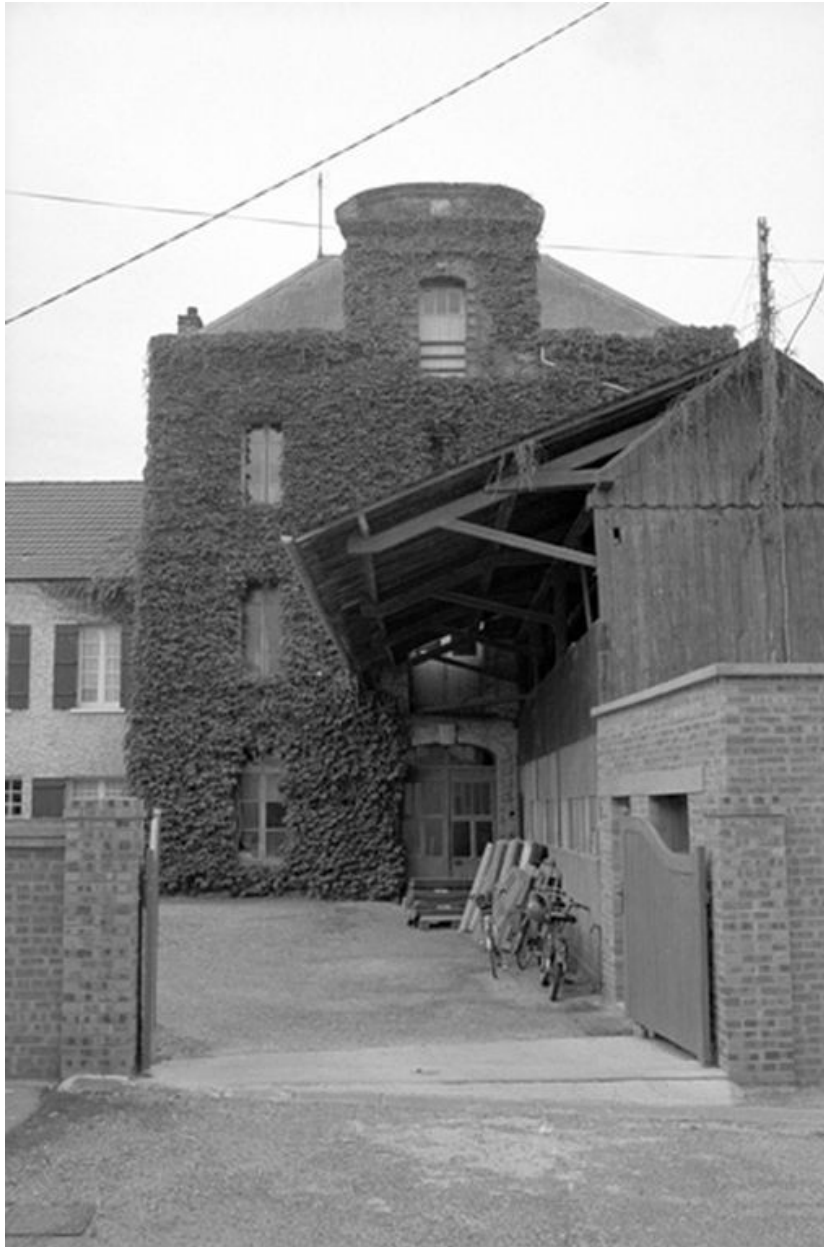
Bâtiment d'eau, élévation antérieure.
Phot. Francis Dubuc
IVR22_19908000607Z

Bâtiment d'eau, élévation antérieure.

Moulin en brique à élévation ordonnancée à deux étages carrés et étage de comble, toit à longs pans et croupe à couverture d'ardoise ; atelier de fabrication en rez-de-chaussée en brique, parpaing et essentage de planches.

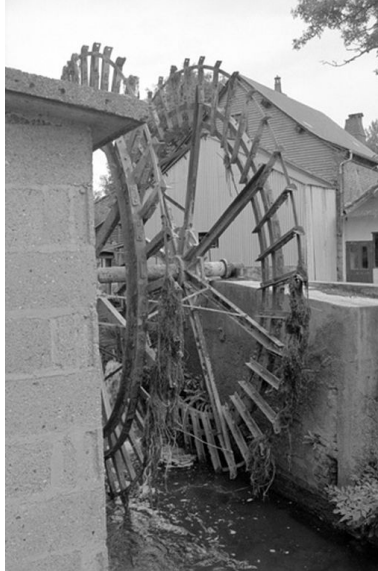
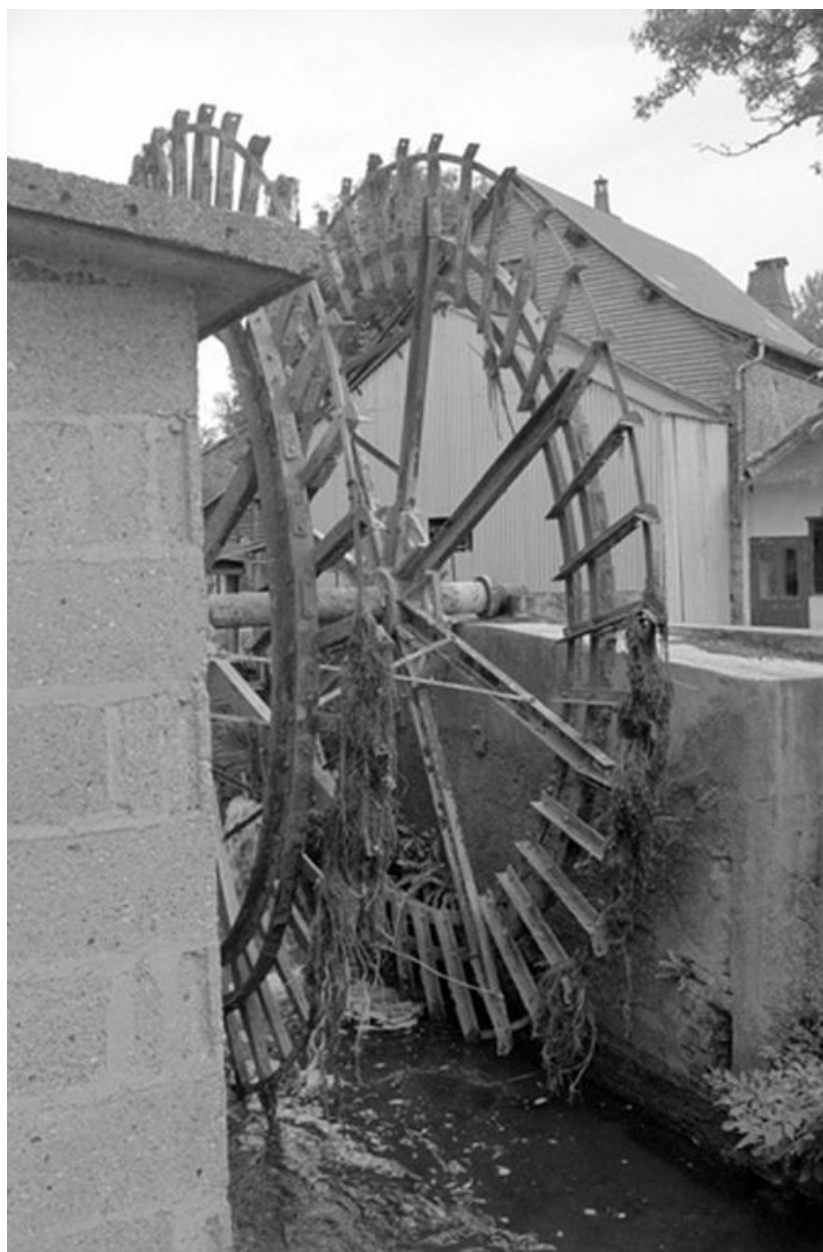
Roue hydraulique.
Phot. Francis Dubuc
IVR22_19908000604Z

Roue hydraulique.

Moulin à farine construit en 1866 par Desmarest ; transformé en usine de polissage avec création d'un atelier adjacent en 1930, puis en usine de caoutchouc.
En place lors de l'enquête : roue hydraulique verticale, à structure métallique, aubes inclinées, diamètre environ 5 m.
1962 : moins de 20 salariés.
Période(s) principale(s) : 3e quart 19e siècle, 2e quart 20e siècle
Dates : 1866 (daté par tradition orale), 1930 (daté par tradition orale)
Auteur(s) de l'oeuvre : Desmarest (maître de l'oeuvre, signature)
