Hauts-de-France, Aisne
Corcy
rue des Prés-à-Regain, rue de l' Étang

L'église paroissiale Saint-Alban de Corcy

Numéro de dossier : IA00066975
Date de l'enquête initiale : 1985
Date(s) de rédaction : 1988, 2016
Cadre de l'étude : inventaire topographique canton de Villers-Cotterêts
Degré d'étude : étudié
Référence du dossier Monument Historique : PA00115615

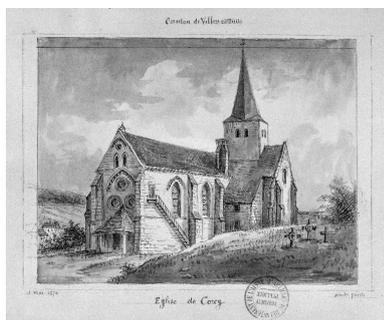
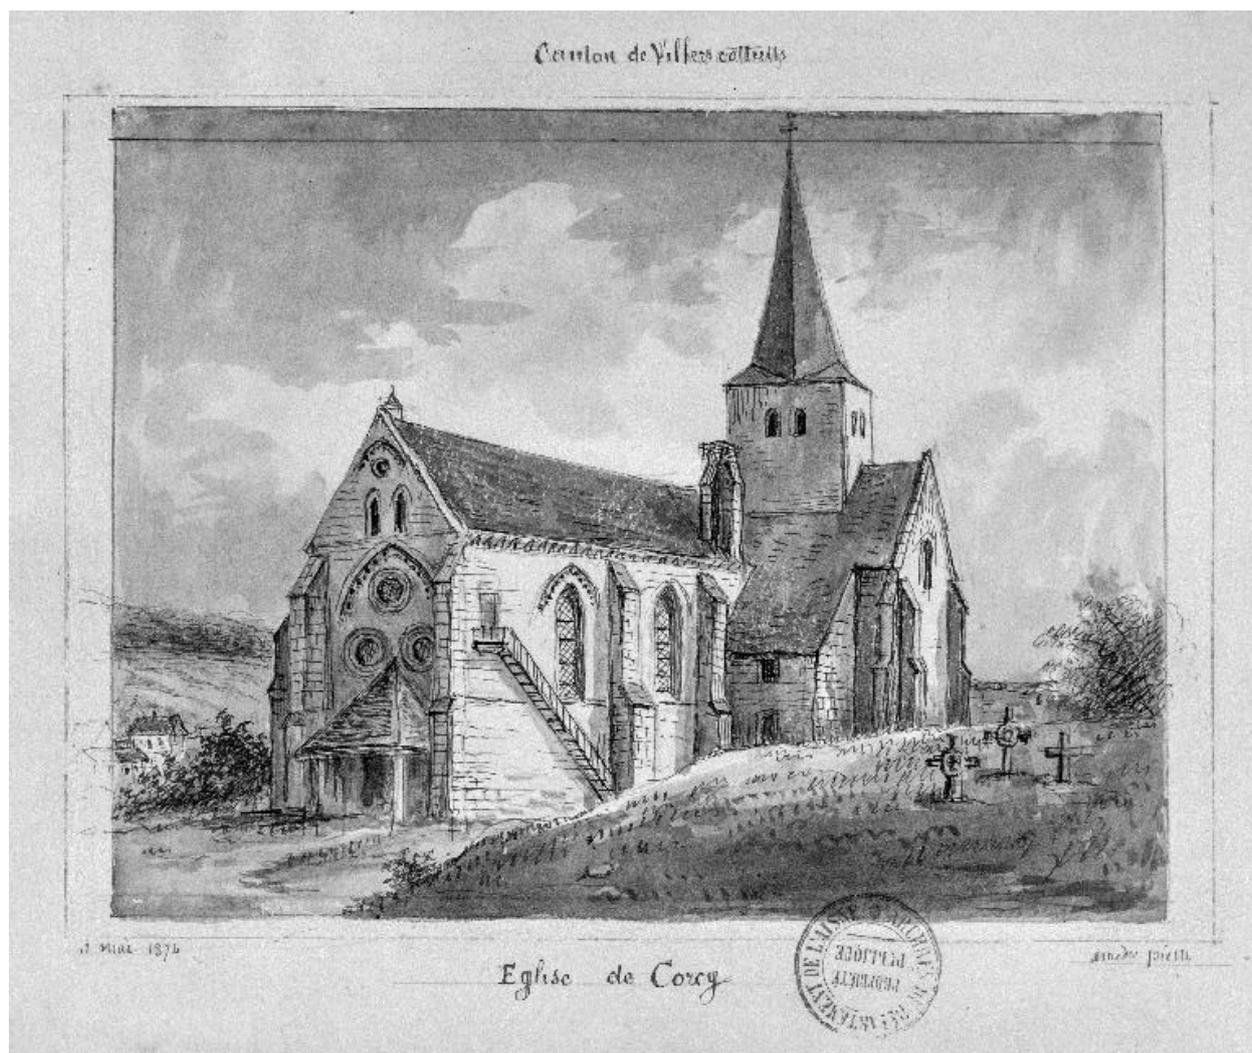
Représentation sud-ouest de l'église de Corcy, dessinée le 11 mai 1874 par Amédée Piette (AD Aisne : 8 Fi Corcy 1).
Phot. Patrick Glotain
IVR22_19880201936X

Représentation sud-ouest de l'église de Corcy, dessinée le 11 mai 1874 par Amédée Piette (AD Aisne : 8 Fi Corcy 1).

Le dessin réalisé par Amédée Piette en mai 1874 semble être la plus ancienne représentation connue de l'église et témoigne de quelques différences par comparaison avec la silhouette actuelle de l'édifice. Le clocher coiffe alors la chapelle sud ; la maçonnerie de la sacristie - bien plus élevée qu'aujourd'hui - est couverte d'un appentis ; un porche abrite la porte occidentale ; enfin un escalier qui monte contre l'élévation sud de la nef semble donner accès à une tribune intérieure. La plupart de ces particularités ont perduré jusqu'à la Première Guerre mondiale, à l'exception du porche occidental, sans doute supprimé lors d'une restauration de la façade et de la construction de ses puissants contreforts latéraux.

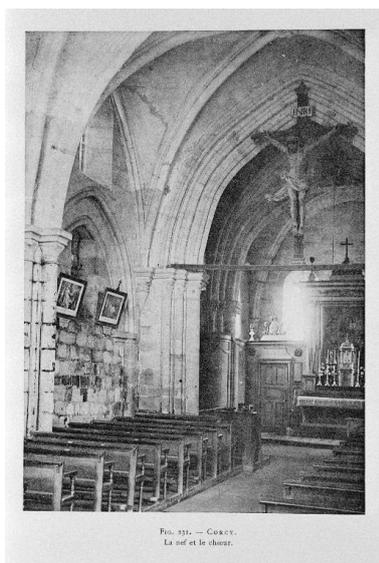
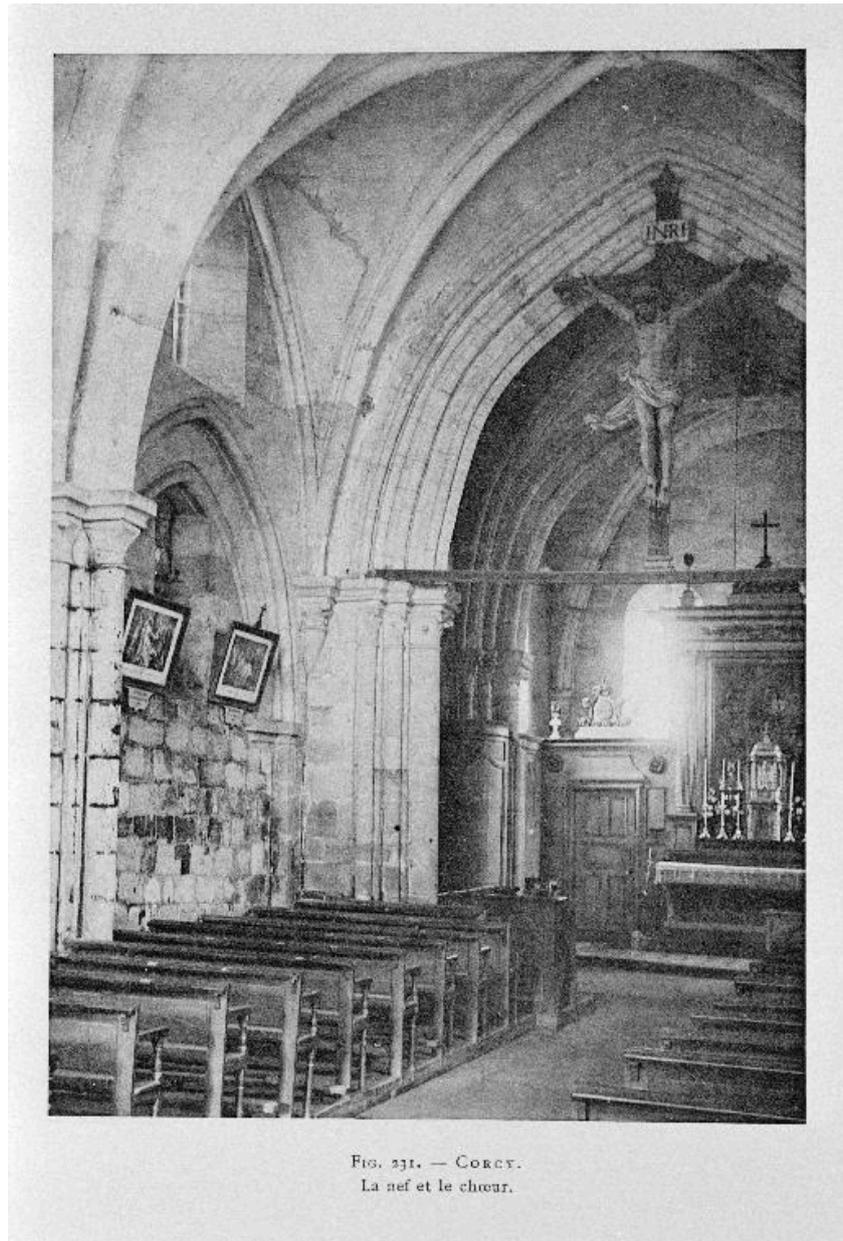
FIG. 231. — CORCY.
La nef et le chœur.

Vue intérieure partielle de la nef et du chœur, réalisée par Étienne Moreau-Nélaton en octobre 1909 (Les Églises de chez nous. Arrondissement de Soissons, t. 1, fig. 231).
Phot. Thierry Lefébure
IVR22_19950201970ZB

Vue intérieure partielle de la nef et du chœur, réalisée par Étienne Moreau-Nélaton en octobre 1909 (Les Églises de chez nous. Arrondissement de Soissons, t. 1, fig. 231).

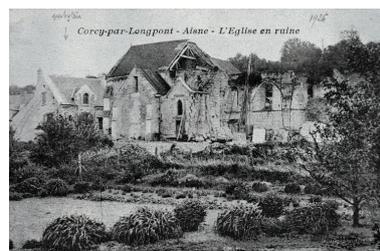
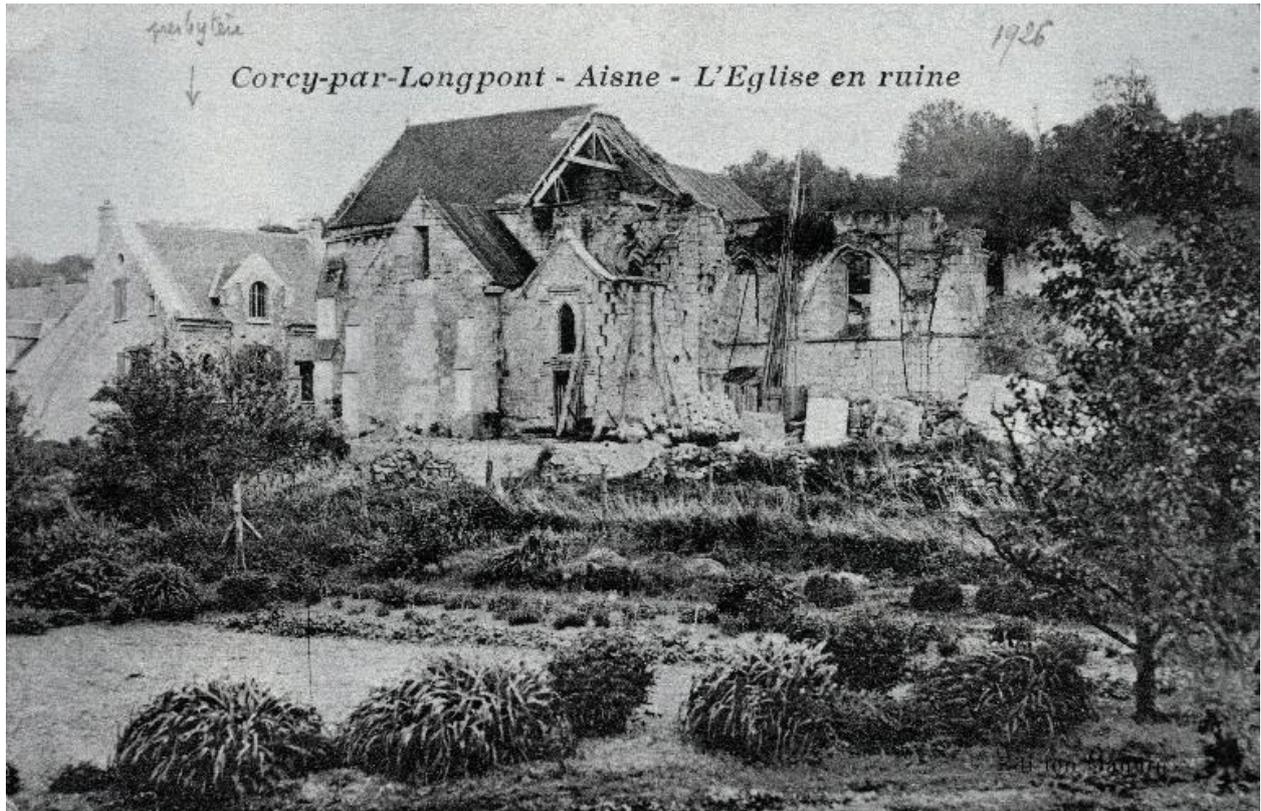
Carte postale éditée vers 1925, montrant l'état de l'église après la Première Guerre mondiale (coll. part.).
Phot. Charrondière Fabrice
IVR22_19860200517XB

Carte postale éditée vers 1925, montrant l'état de l'église après la Première Guerre mondiale (coll. part.).

Les combats de 1918, qui anéantissent le village, détruisent en grande partie l'église. À l'issue du conflit, il n'en subsiste plus que le chœur, les deux chapelles (chapelle Saint-Alban au nord et chapelle de la Vierge au sud) et les parties attenantes de la nef, dépourvus de toiture et aux maçonneries disloquées. Les travées occidentales de la nef et la façade ont presque entièrement disparu, comme le montrent diverses photographies et cartes postales de l'époque. L'édifice est néanmoins classé le 20 février 1920, cette mesure permettant sa réparation sous l'égide du service des Monuments historiques. Les dossiers relatifs à la restauration du monument, conservés à la Médiathèque de l'Architecture et du Patrimoine, permettent de suivre l'avance des travaux. La première moitié des années 1920 est consacrée à la réparation du chœur et des deux chapelles qui l'encadrent, l'ouvrage progressant d'est en ouest. Puis, la seconde moitié de la même décennie est occupée par la réfection de la nef, l'installation d'un clocher en ciment armé sur la croisée et l'achèvement de la toiture. L'édifice, dont le gros-œuvre est alors restauré, est inauguré le 6 septembre 1931 par l'évêque de Soissons (d'après l'hebdomadaire diocésain). L'intervention du service des Monuments historiques s'est néanmoins prolongée jusqu'en 1933-1934. Elle a porté en ces années-là sur la remise en état et l'installation du mobilier, comprenant la pose d'un nouveau **chemin de croix** en ciment vers 1932 et celle de **verrières** figuratives dans le sanctuaire en 1934.

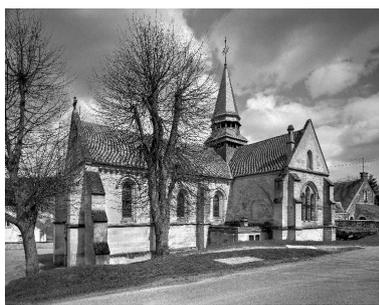
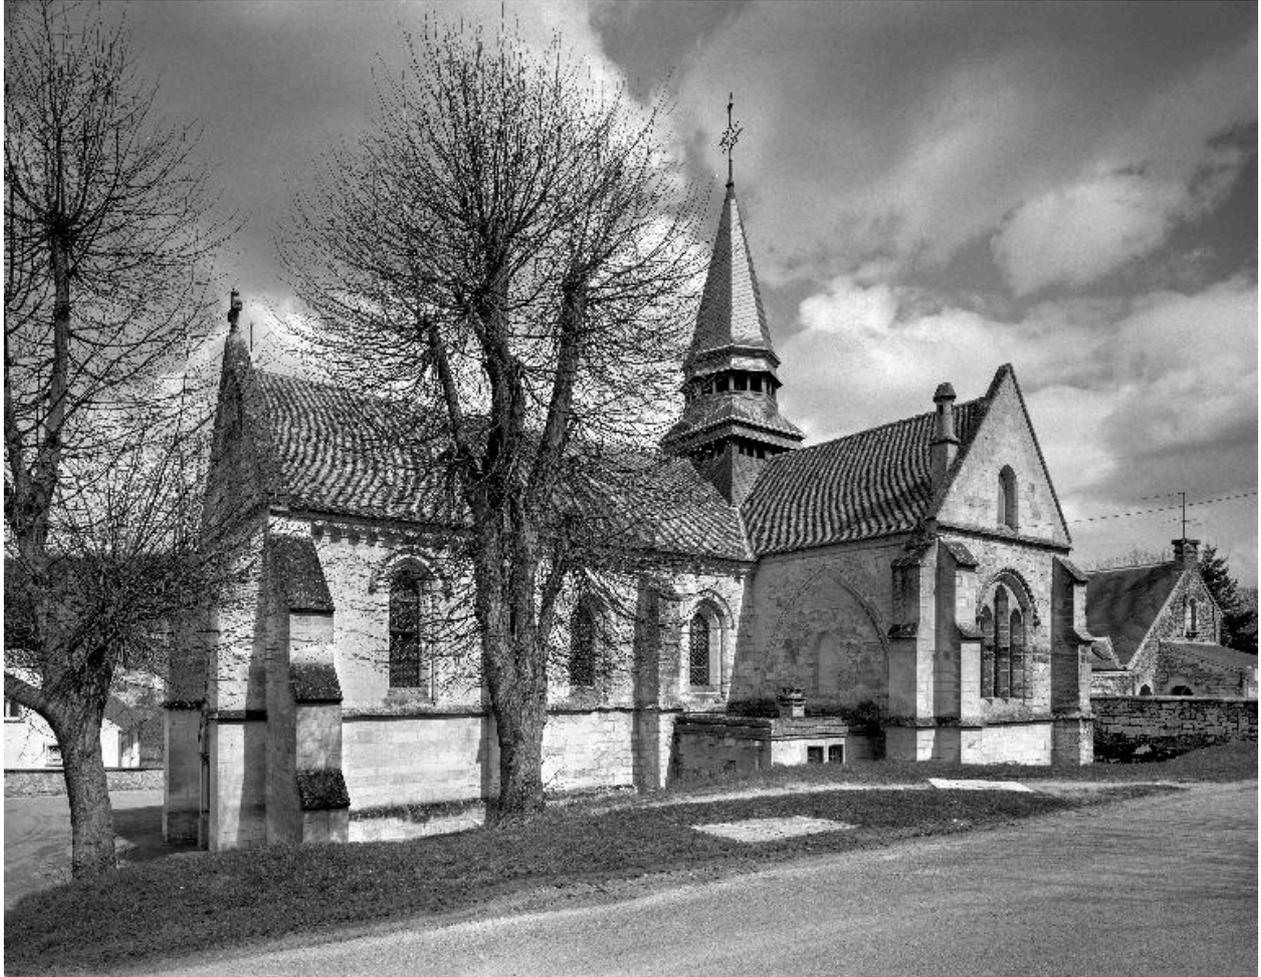
Vue générale de l'église, depuis le sud-ouest.
Phot. Fabrice Charrondière
IVR22_19860200273V

Vue générale de l'église, depuis le sud-ouest.

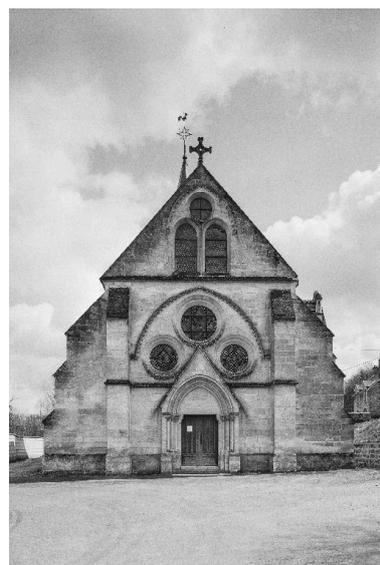
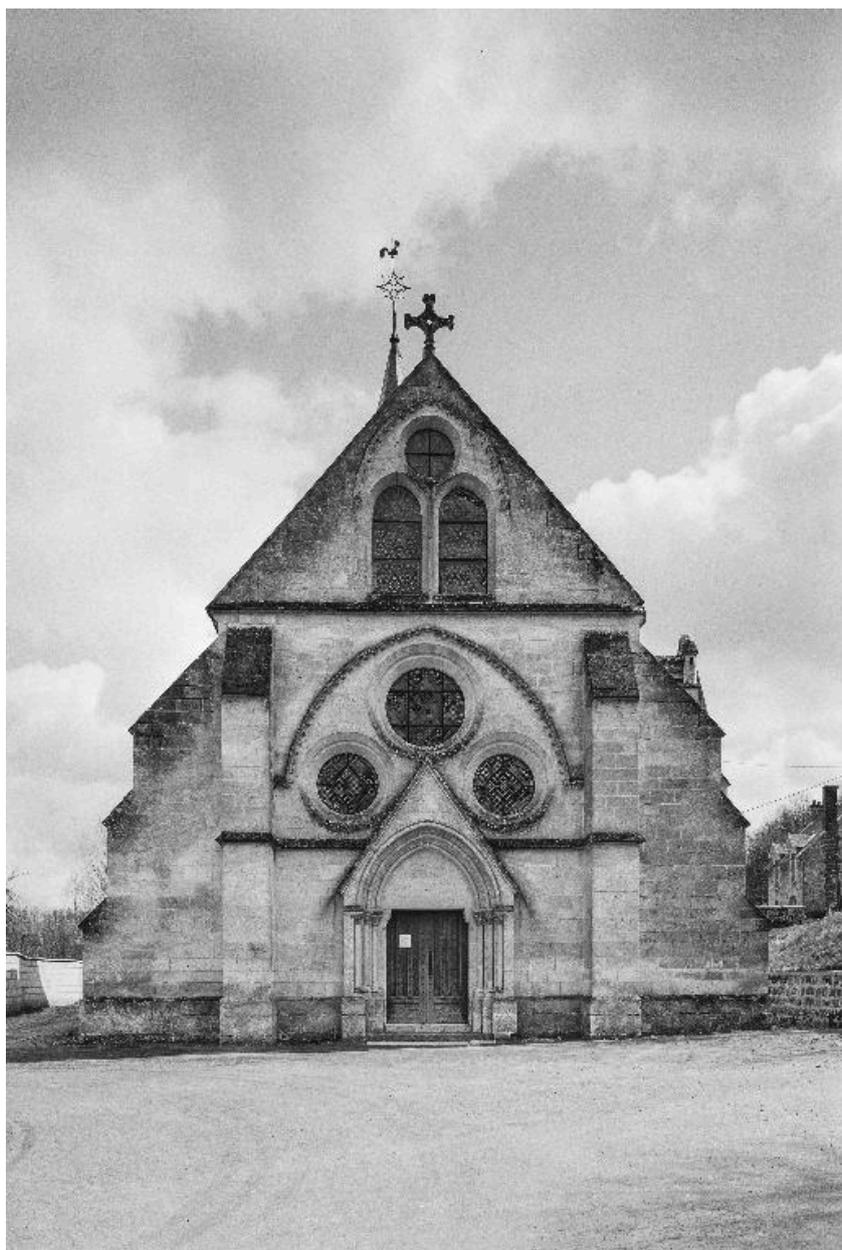
Vue de la façade.
Phot. Fabrice Charrondière
IVR22_19860200281X

Vue de la façade.

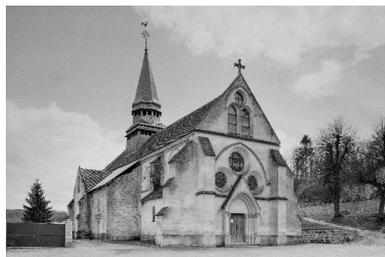
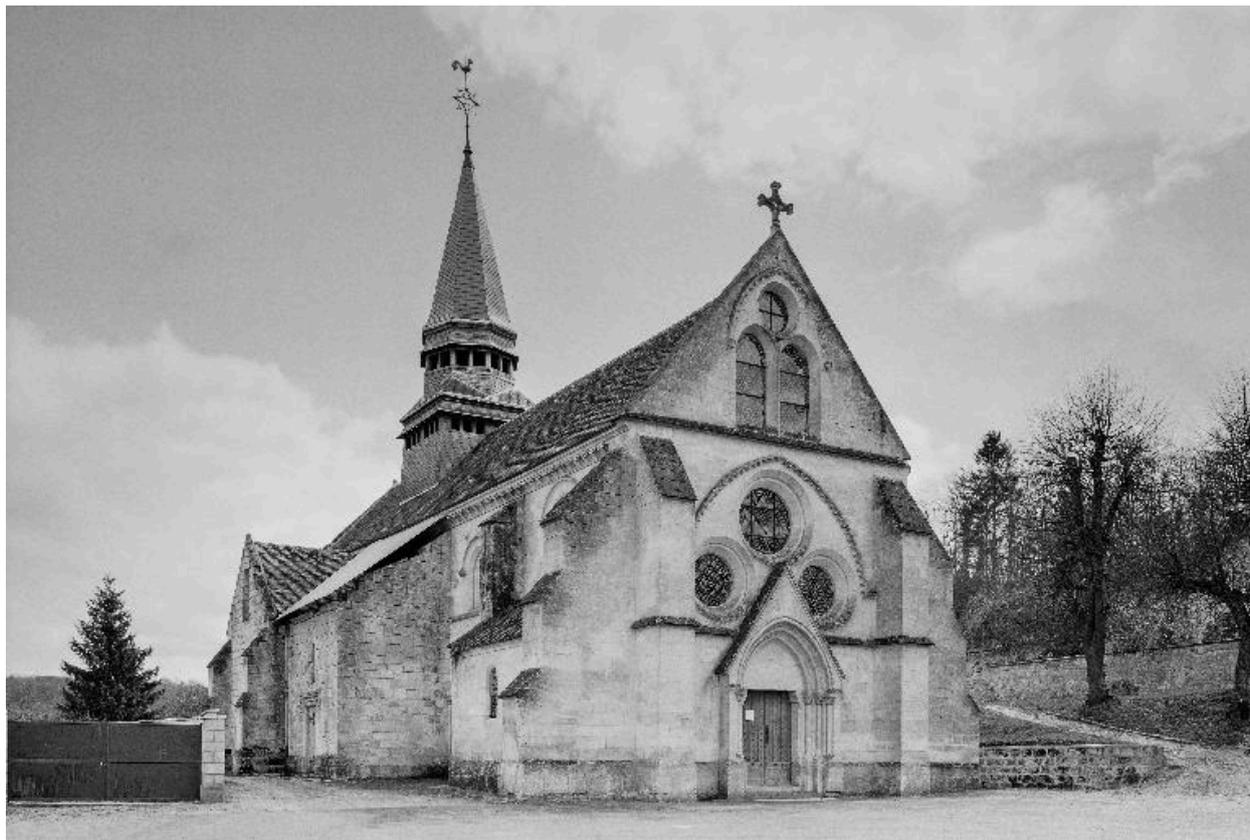
Vue générale de l'église,
depuis le nord-ouest.
Phot. Fabrice Charrondière
IVR22_19860200287X

Vue générale de l'église, depuis le nord-ouest.

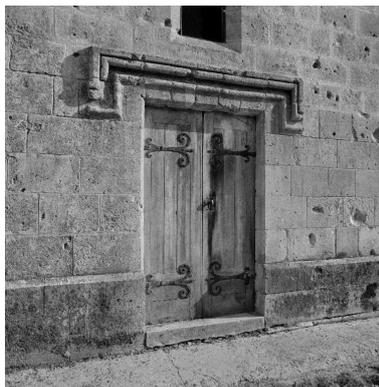
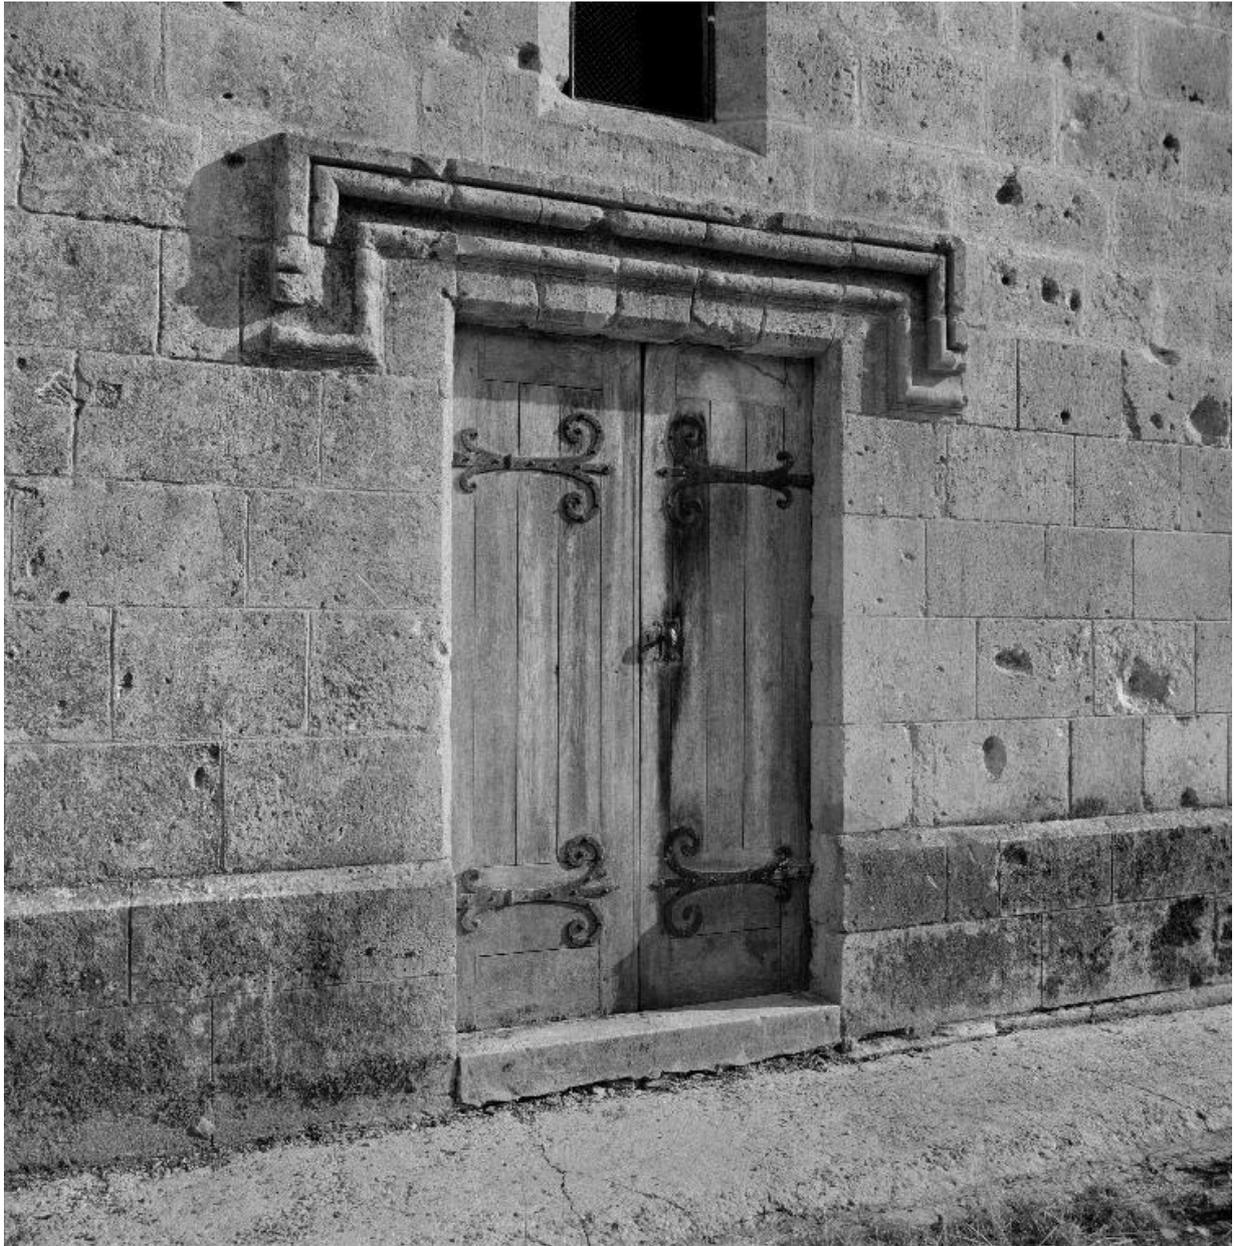
Vue de la porte qui donne
accès, depuis l'extérieur, à
la chapelle funéraire de la
famille Marquet de Montbreton.
Phot. Christiane Riboulleau
IVR22_19880200912X

Vue de la porte qui donne accès, depuis l'extérieur, à la chapelle funéraire de la famille Marquet de Montbreton.

Bien que la chapelle funéraire de la famille de Montbreton soit intégrée au plan cadastral actuel de l'église, il s'agissait néanmoins à l'origine d'une chapelle privée. La vicomtesse de Montbreton avait en effet acquis en 1860 la pleine propriété et jouissance du terrain concédé. La chapelle était d'ailleurs séparée de la nef par un mur, visible sur une photographie intérieure de l'église prise par Étienne Moreau-Nélaton en 1909, mur qui a été remplacé par une grille après la Première Guerre mondiale. Aucun document se rapportant à un éventuel changement de propriété de cet espace n'a pu être consulté.

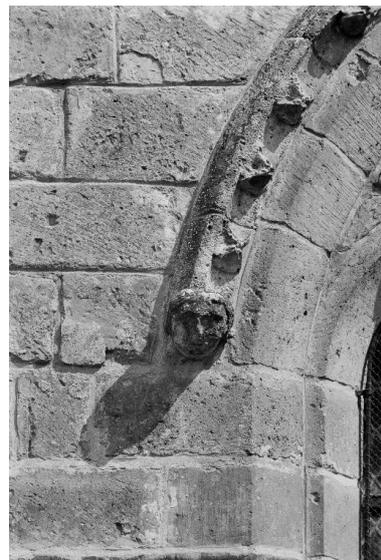
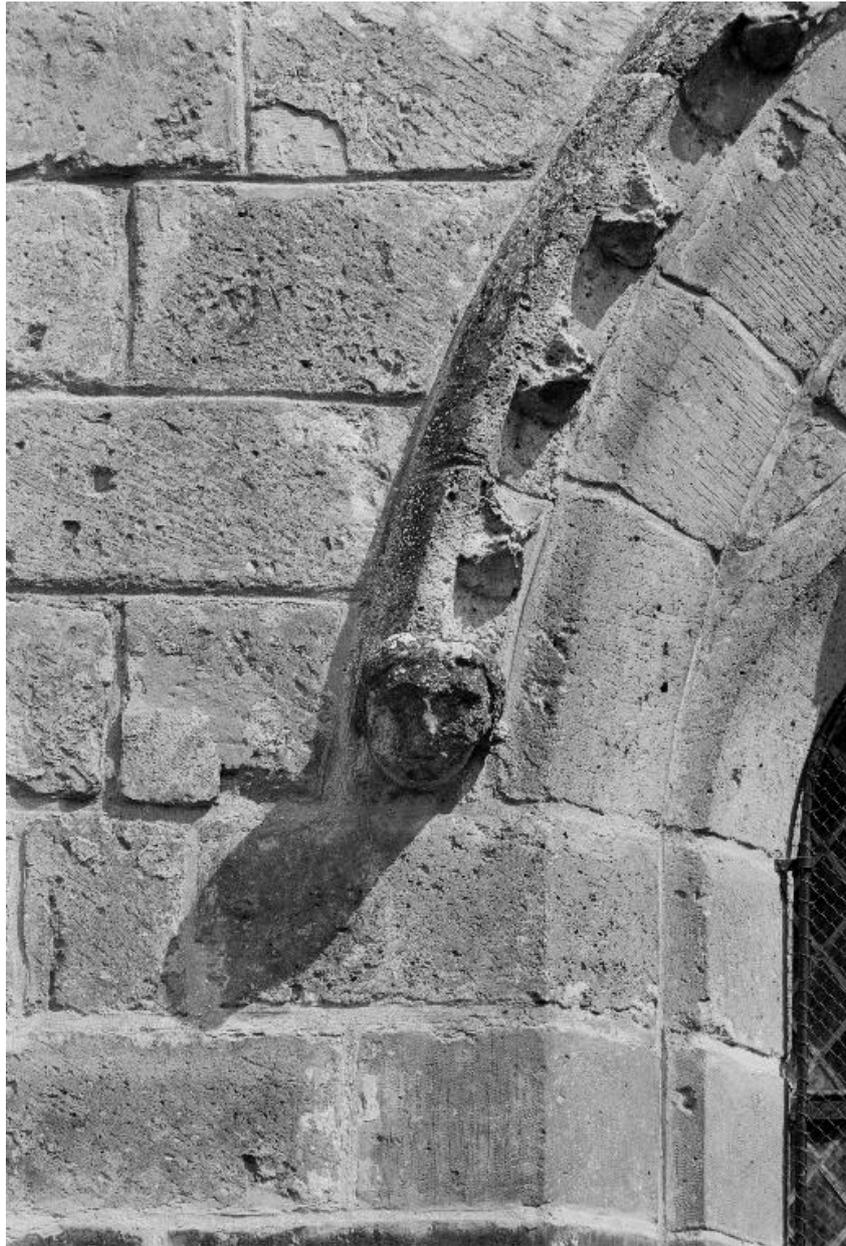
Détail de la moulure qui surmonte
la fenêtre du bras sud du transept.
Phot. Christiane Riboulleau
IVR22_19880201085Z

Détail de la moulure qui surmonte la fenêtre du bras sud du transept.

L'édifice comporte un modeste décor sculpté. Le pignon de la façade est surmonté d'une croix formant acrotère central. Un damier, une rosette, une tête de bovidé et une tête de moine se détachent sur les modillons du chevet. Des frises de rosaces et de pointes de diamant, terminés par des têtes humaines encadrent l'arc de plusieurs fenêtres de l'édifice. Des feuillages recouvrent la corniche des murs latéraux de la nef, les chapiteaux du porche et les chapiteaux intérieurs de l'église. Un écu aux armes de la famille de Montbreton occupe la clef de voûte de la chapelle funéraire familiale.

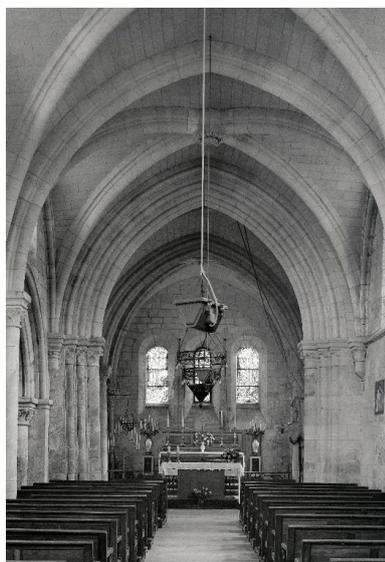
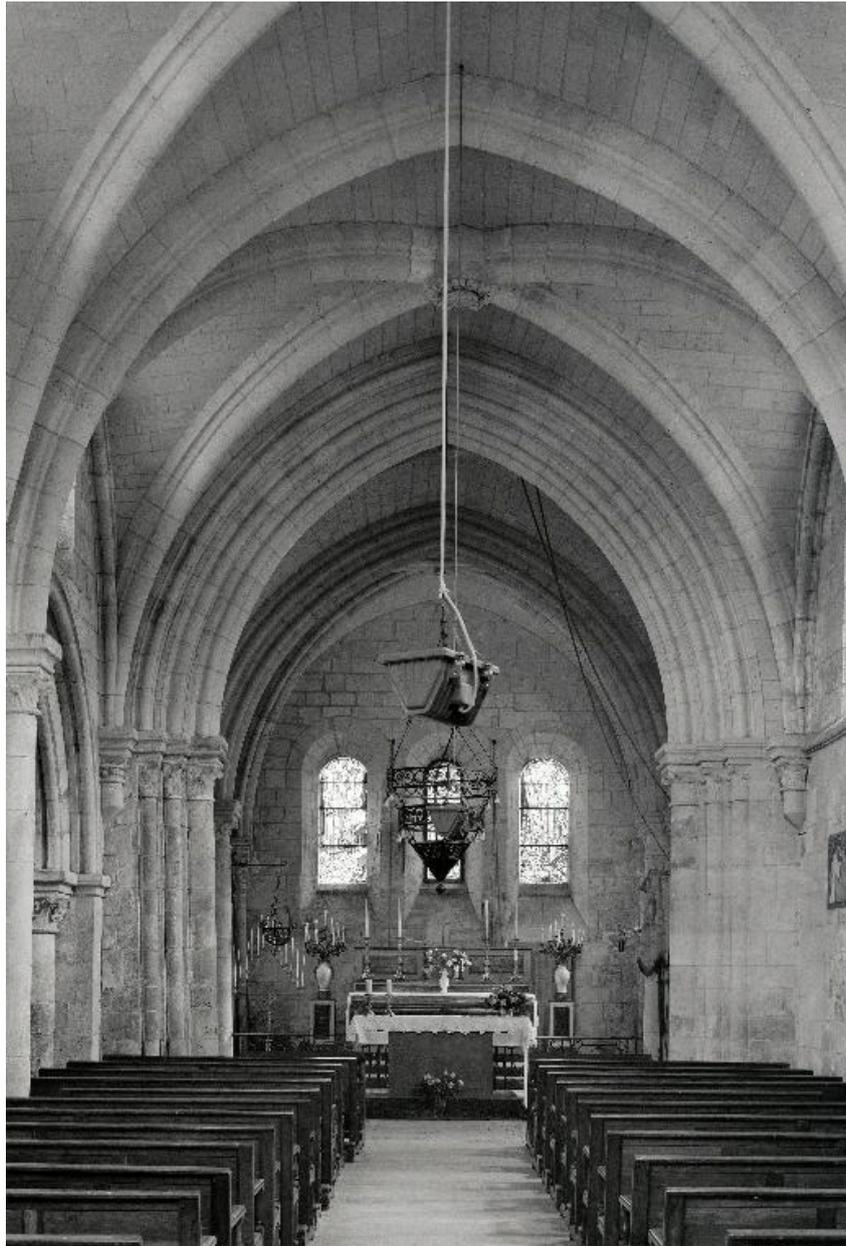
Vue intérieure de l'église,
depuis l'entrée vers le chœur.
Phot. Christiane Riboulleau
IVR22_19880200654X

Vue intérieure de l'église, depuis l'entrée vers le chœur.

À l'intérieur, l'édifice est entièrement voûté d'ogives.

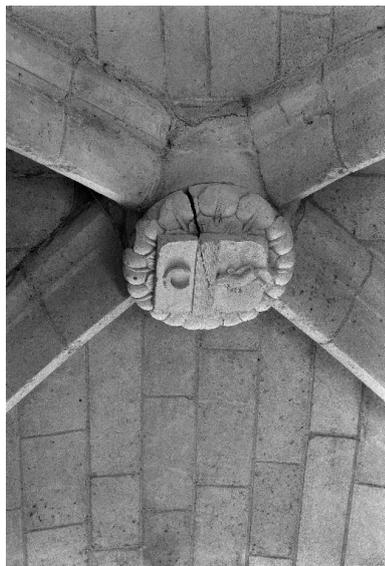
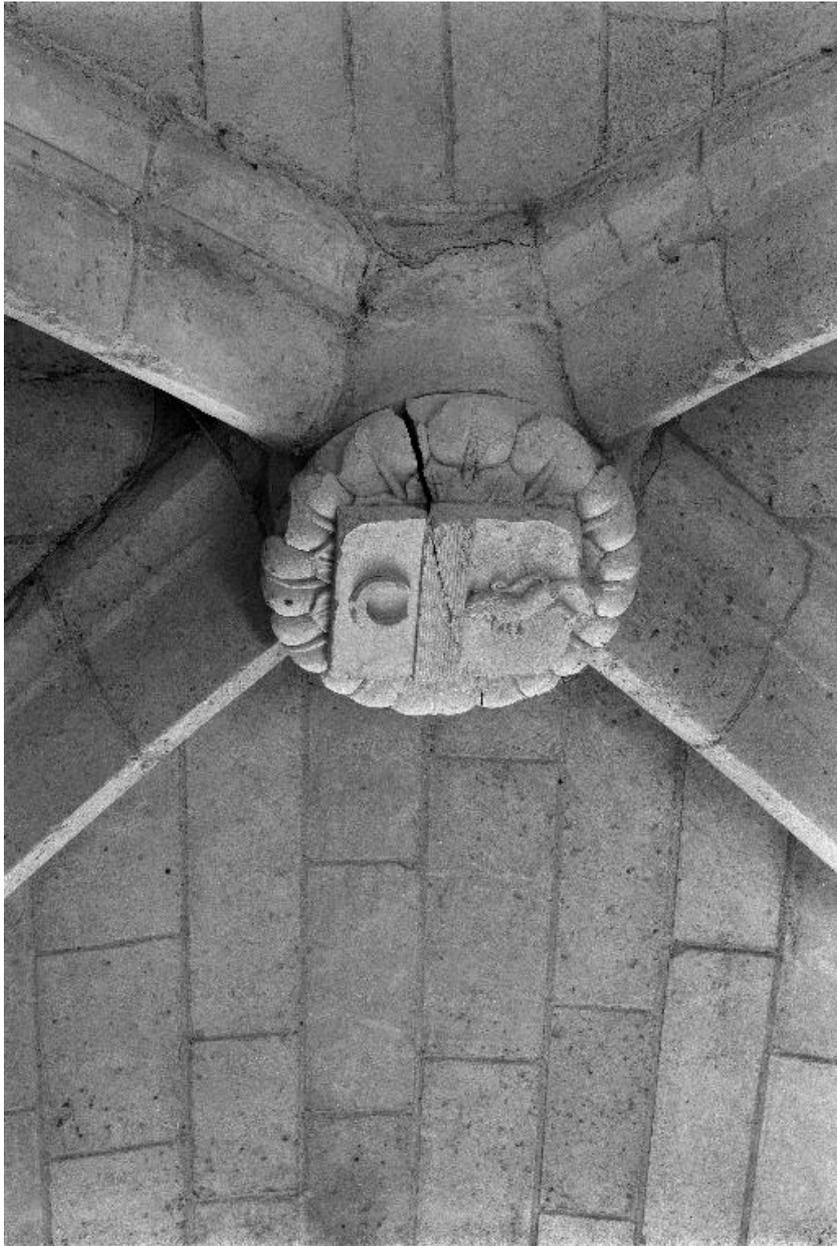
IVR22_19900200496X

Clef de voûte de la chapelle funéraire
de la famille Marquet de Montbreton,
ornée des armoiries familiales.

Clef de voûte de la chapelle funéraire de la famille Marquet de Montbreton, ornée des armoiries familiales.
