Hauts-de-France, Somme  
Mers-les-Bains  
3 rue Paul-Doumer

## Maison, dite Villa André

Numéro de dossier : IA80001449  
Date de l'enquête initiale : 2002  
Date(s) de rédaction : 2003  
Cadre de l'étude : patrimoine de la villégiature la Côte picarde  
Degré d'étude : repéré

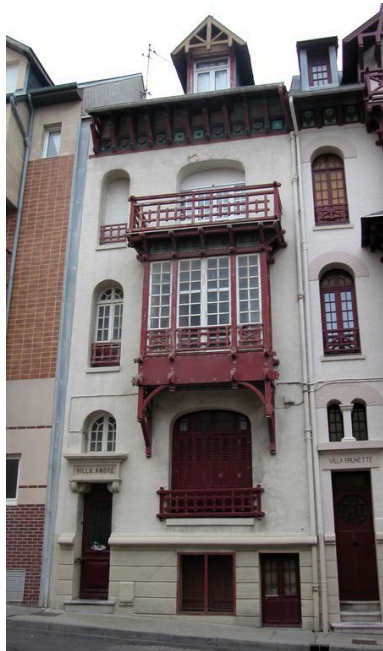
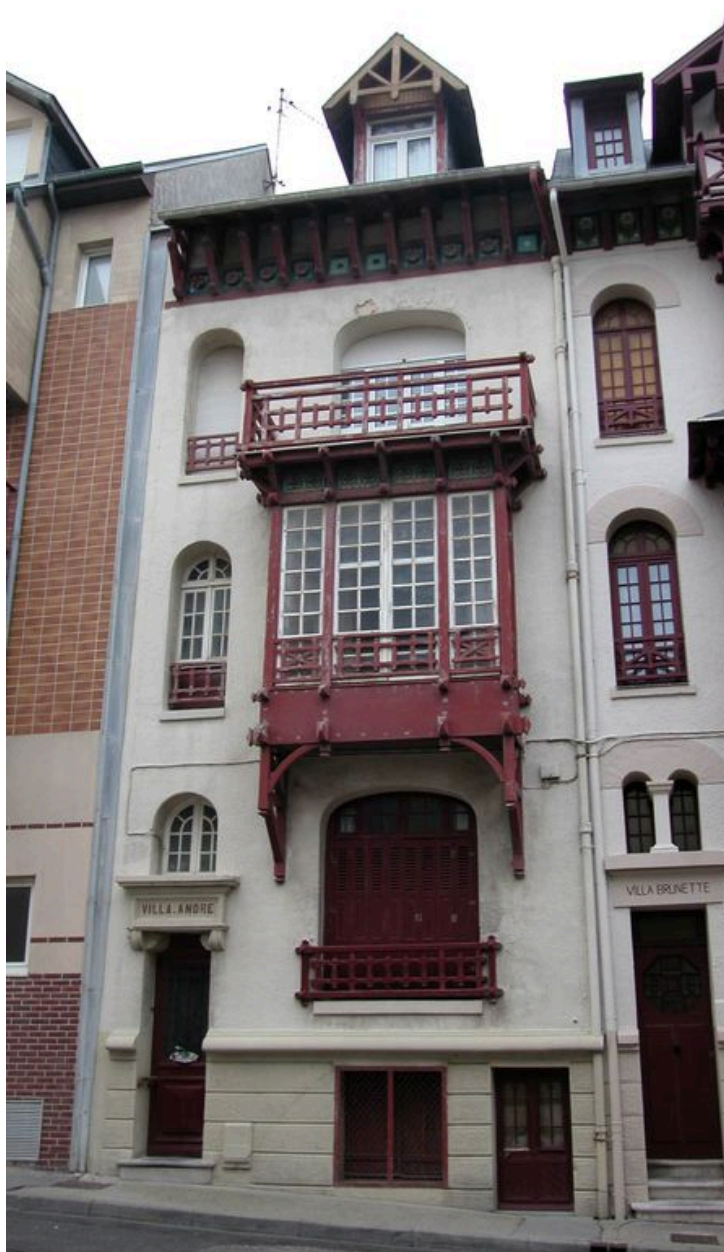
Vue d'ensemble.  
Phot. Elisabeth Justome  
IVR22\_20038005355NUCA

Vue d'ensemble.

Édifice établi dans une rue perpendiculaire au front de mer, à l'aplomb de la rue et en mitoyenneté. Une cour occupe le fond de parcelle. Le gros-œuvre, vraisemblablement en brique, est recouvert d'un enduit, ce dernier imite un faux appareil à la base du mur. Le toit, en ardoise, est couvert à longs-pans et pignons couverts du fait de la mitoyenneté. L'avant-toit est symboliquement soutenu par de petits aisseliers en bois. L'élévation présente deux travées de largeur inégale en façade, la travée la plus étroite de droite recevant l'entrée. Cette dernière est surmontée d'une baie assurant l'éclairage du couloir latéral traversant. La travée la plus large est mise en valeur par des portes-fenêtres, un bow-window en surplomb surmonté d'un balcon, et est amortie d'une fenêtre de lucarne. L'ensemble de la construction est surélevé par un sous-sol semi enterré accessible en façade.

Matériau(x) du gros-œuvre, mise en oeuvre et revêtement : brique (?) ; enduit ; enduit d'imitation  
Matériau(x) de couverture : ardoise  
Étage(s) ou vaisseau(x) : sous-sol, rez-de-chaussée surélevé, 2 étages carrés, étage de comble  
Type(s) de couverture : toit à longs pans ; pignon couvert

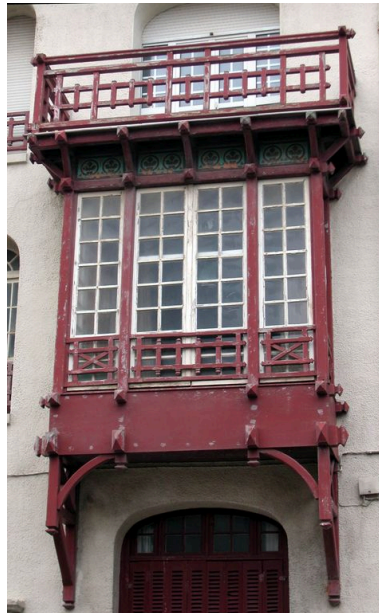
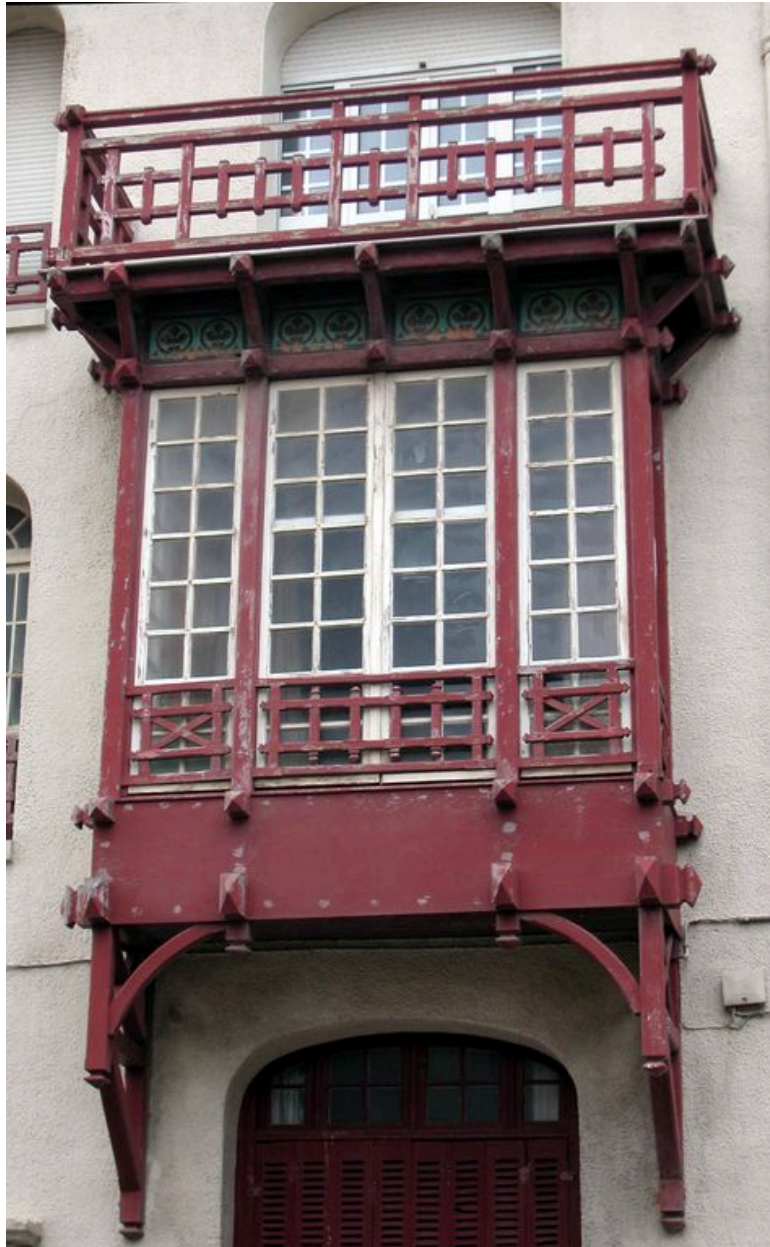
Détail du bow-window  
surmonté d'un balcon.  
Phot. Elisabeth Justome  
IVR22\_20048001377NUCA

Détail du bow-window surmonté d'un balcon.

Rosaces de céramique sur le faîte du mur gouttereau, entre chaque aisselier, et carreaux sur le bow-window. Les garde-corps du balcon et de la baie du rez-de-chaussée, en menuiserie, participent au décor.
