## Casemate de commandement 334 de la ferme Deleplanque

Numéro de dossier : IA59005022

Cadre de l'étude : enquête thématique régionale Les ouvrages fortifiés de la Première Guerre mondiale

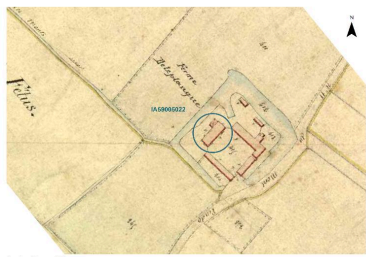
Position de l'édifice au sein de la ferme Deleplanque sur un extrait du p.c., sections B, de 1865  
Phot. Jean-Marc Ramette  
IVR32\_20175900956NUCA

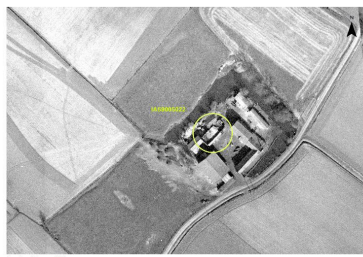
Position de l'édifice sur une photographie aérienne du 13 mars 1965 (IGN, Geoportail).  
Phot. Jean-Marc Ramette  
IVR32\_20175900957NUCA

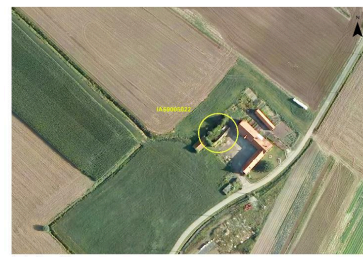
Position de l'édifice sur une orthophotographie de 2009  
Phot. Jean-Marc Ramette  
IVR32\_20175900958NUCA

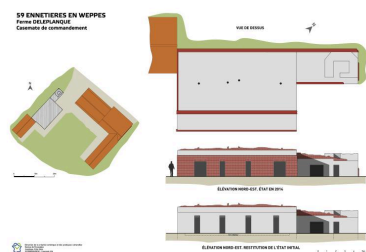
Plan au sol et élévations (avant et après travaux)  
Dess. Eddy Stein  
IVR32\_20185900545NUD

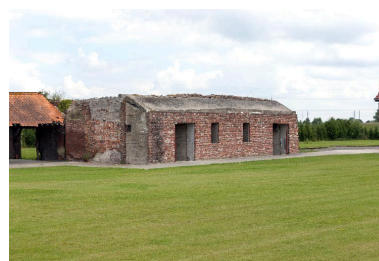
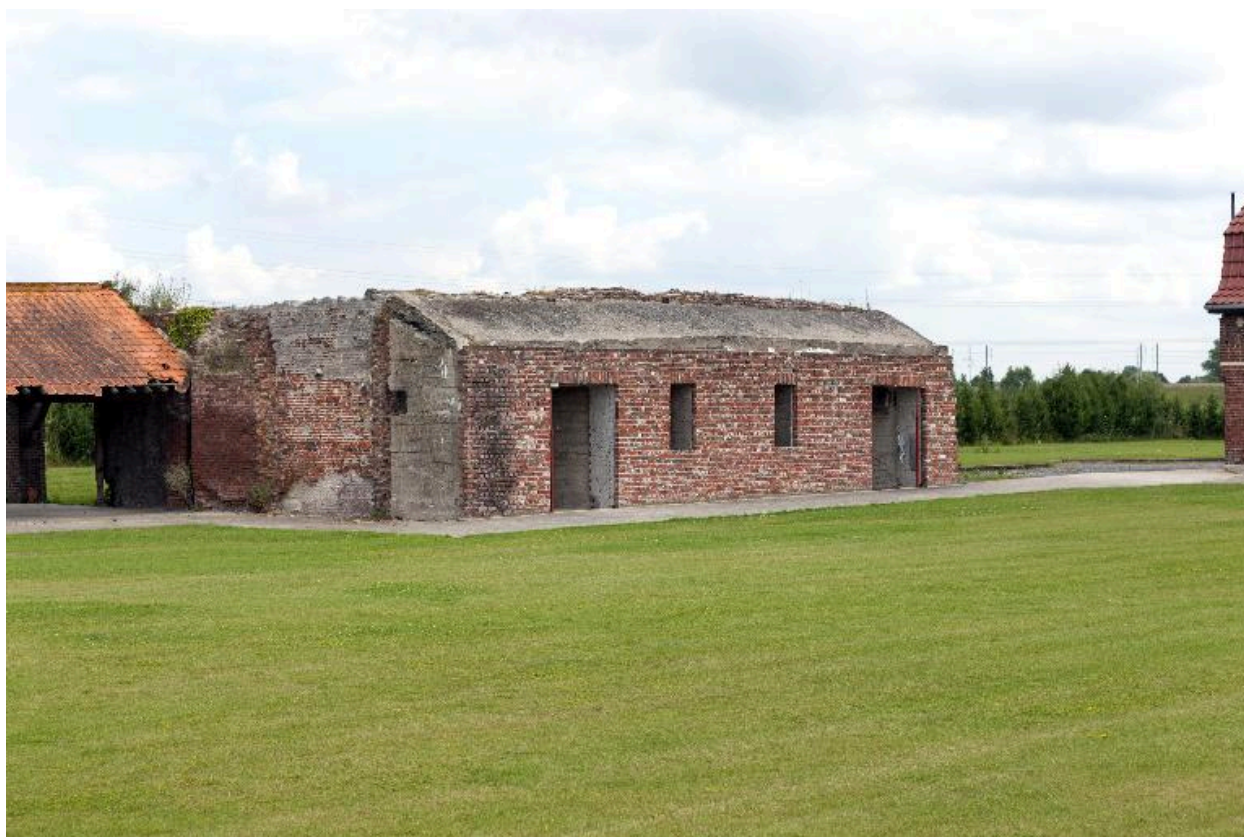
La casemate dans d'anciennes dépendances de la ferme, vers le nord  
Phot. Jean-Marc Ramette  
IVR31\_20145906017NUCA

La casemate dans d'anciennes dépendances de la ferme, vers le nord

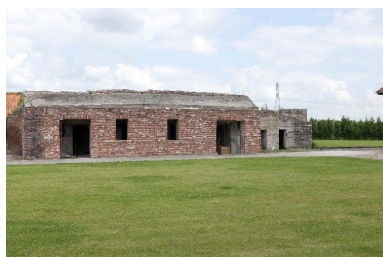
La casemate dans d'anciennes dépendances de la ferme, vers le nord-ouest  
Phot. Jean-Marc Ramette  
IVR31\_20145904486NUCA

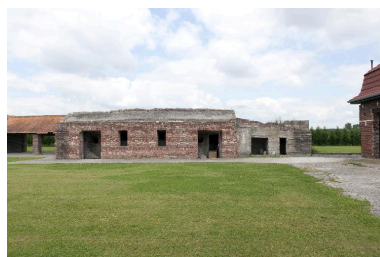
La casemate dans d'anciennes dépendances de la ferme, vers le nord-ouest  
Phot. Jean-Marc Ramette  
IVR31\_20145904487NUCA

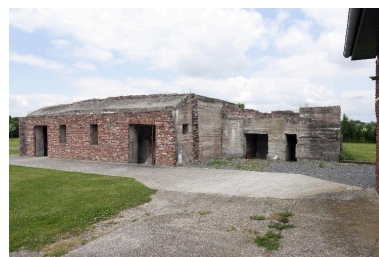
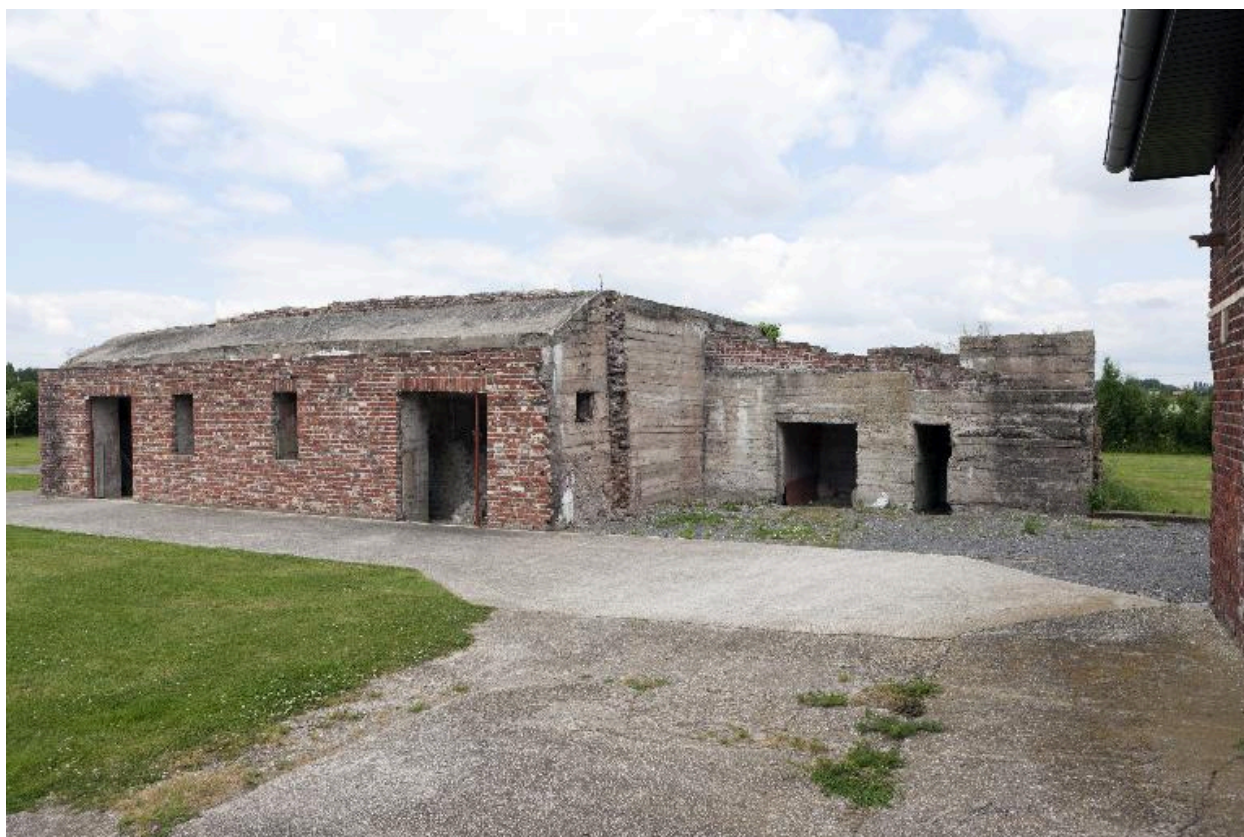
Vue générale vers l'ouest. A droite, le poste d'observation  
Phot. Jean-Marc Ramette  
IVR31\_20145904488NUCA

Vue générale vers l'ouest. A droite, le poste d'observation

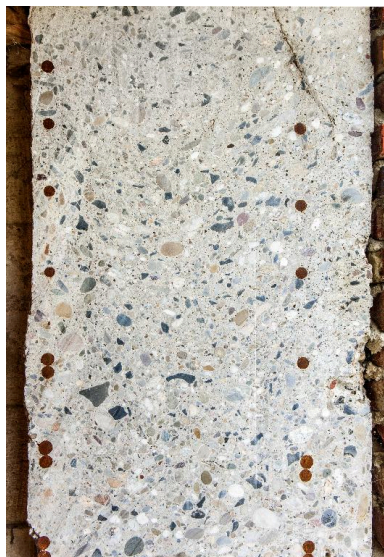
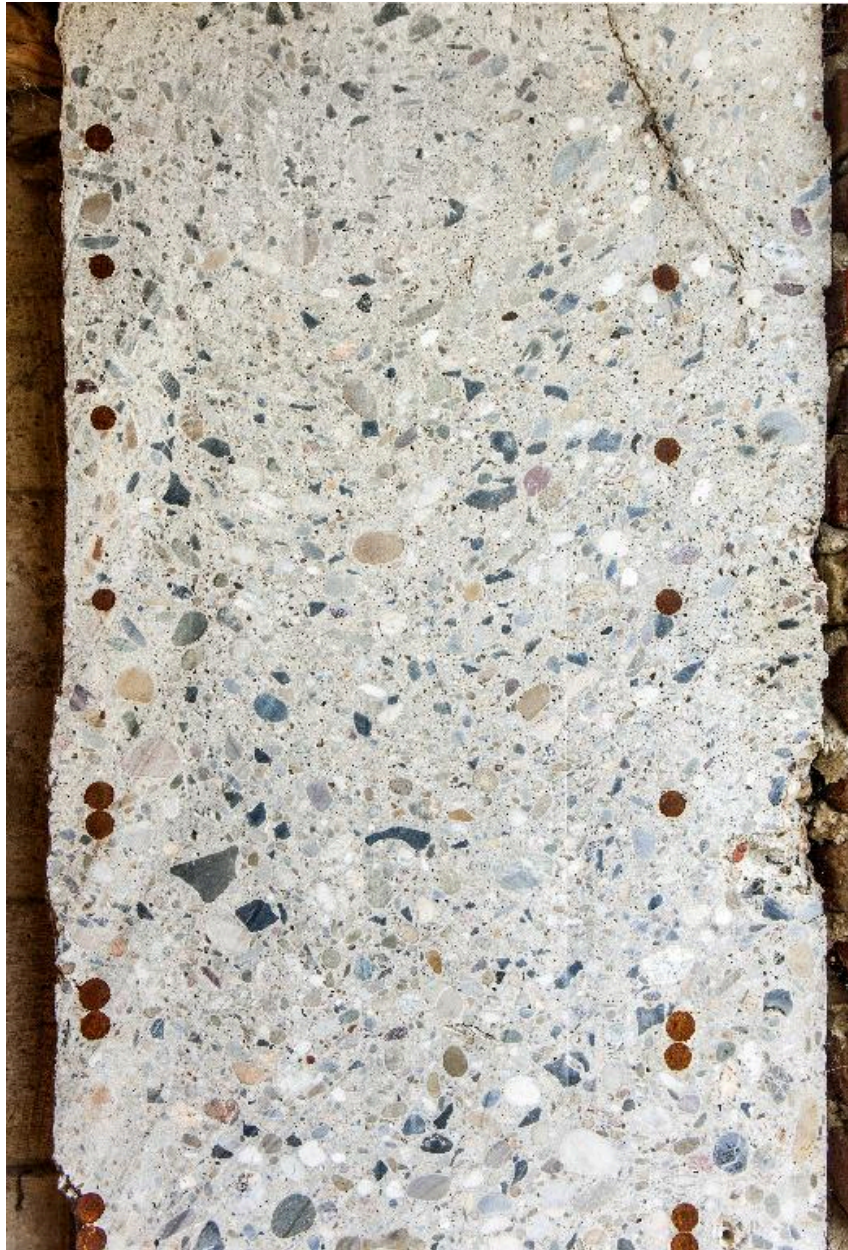
Partie tronçonnée du mur sud-est de la casemate laissant voir le ferrailage en coupe.  
Phot. Jean-Marc Ramette  
IVR31\_20145904496NUCA

Partie tronçonnée du mur sud-est de la casemate laissant voir le ferrailage en coupe.

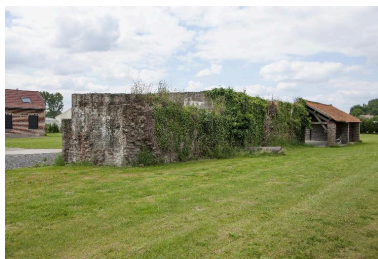
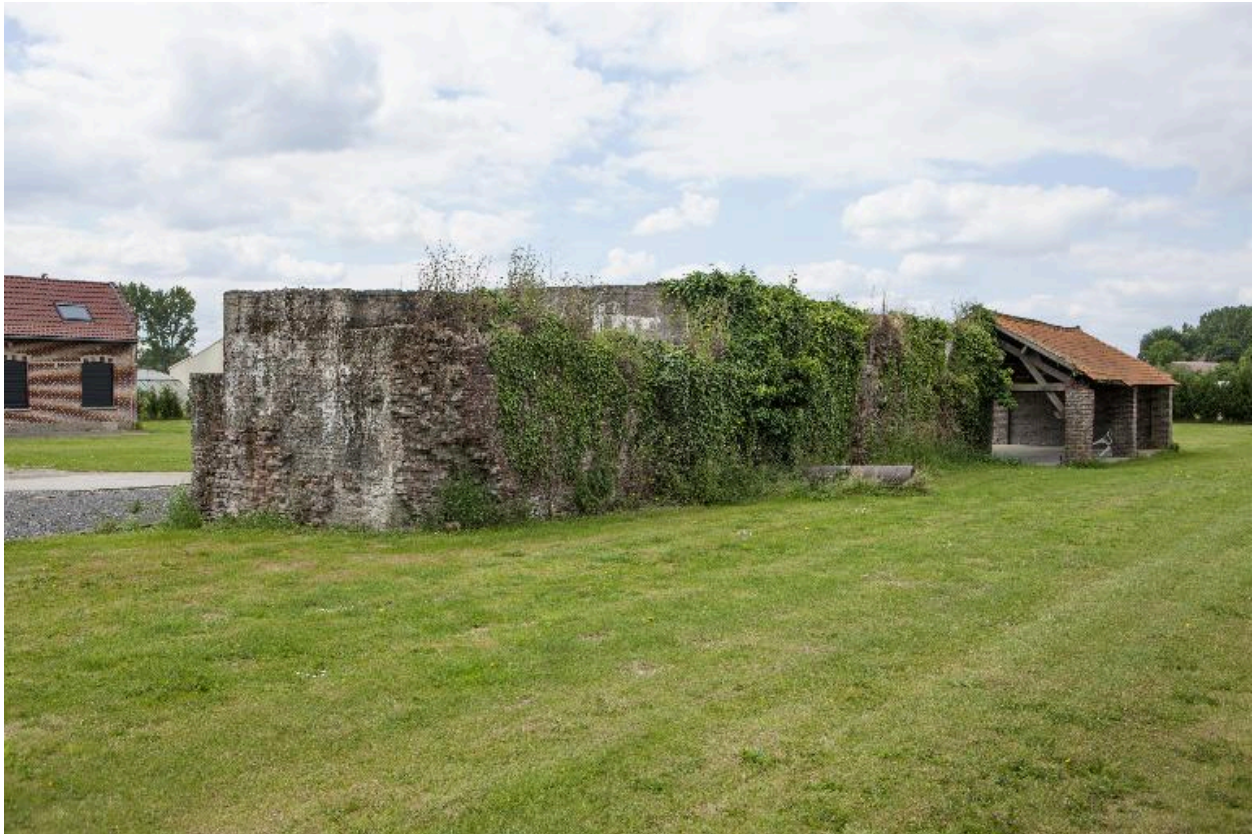
Revers de la casemate, vers le sud  
Phot. Jean-Marc Ramette  
IVR31\_20145906018NUCA

Revers de la casemate, vers le sud

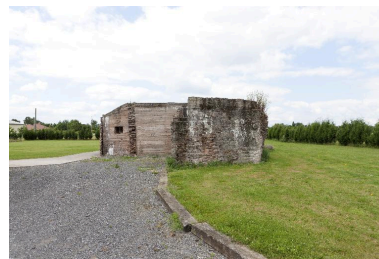
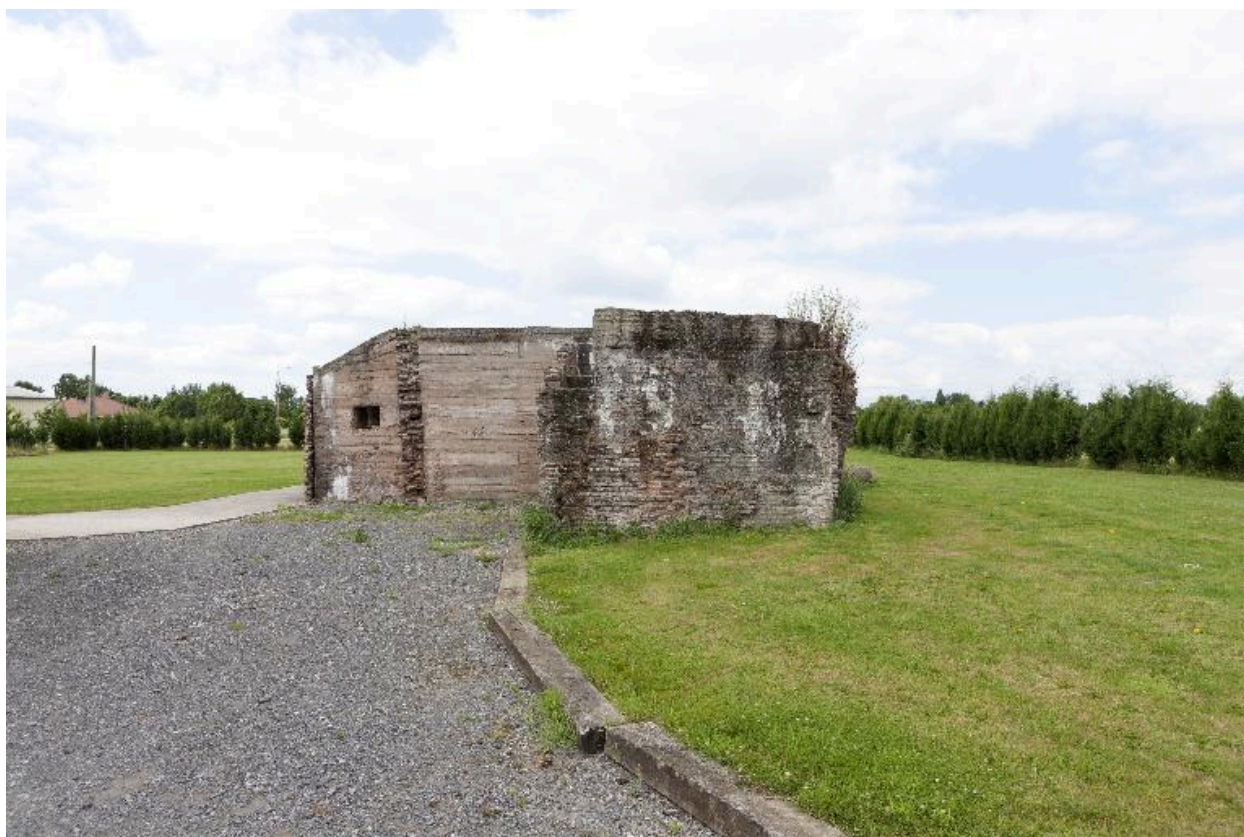
Pignon nord vers le sud-ouest  
Phot. Jean-Marc Ramette  
IVR31\_20145904489NUCA

Pignon nord vers le sud-ouest

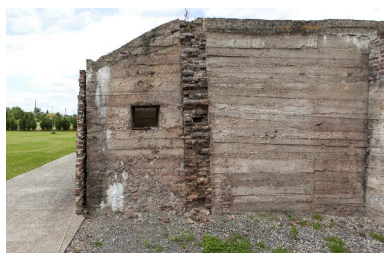
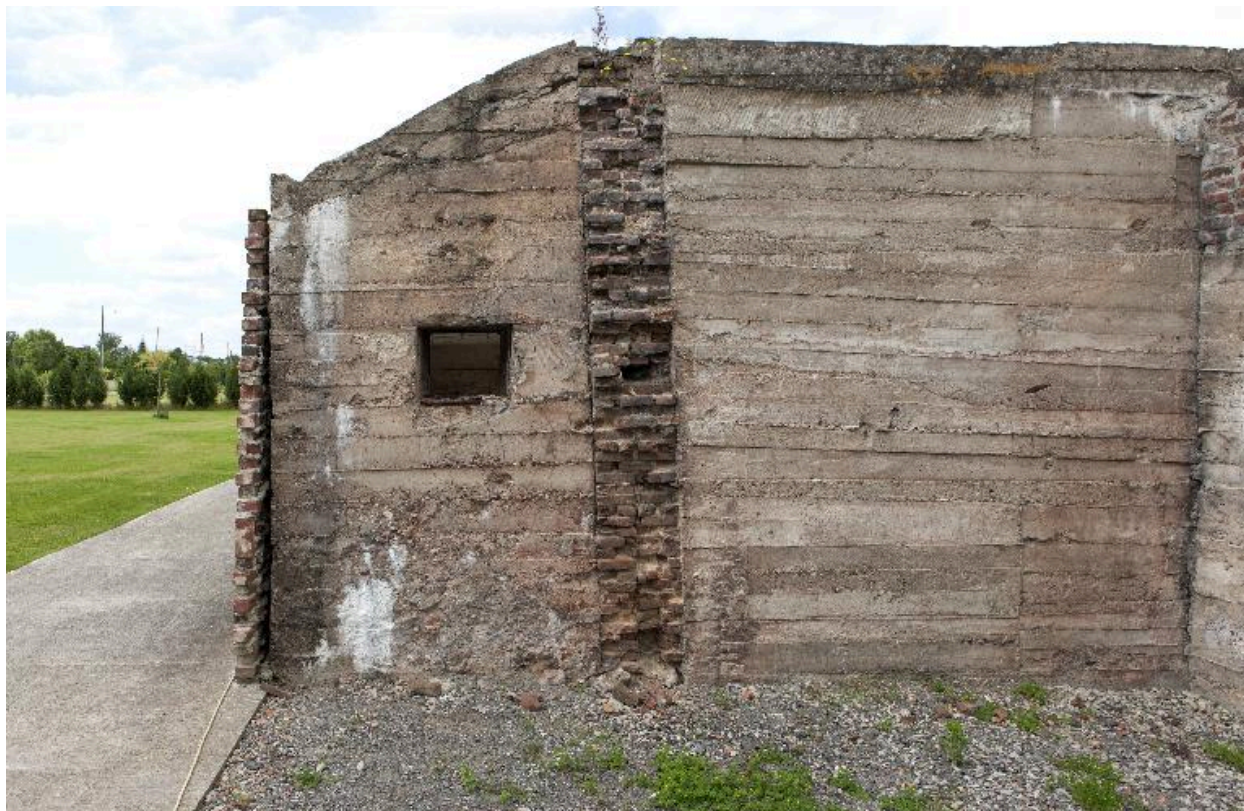
Pignon nord vers le sud-ouest. Détail  
Phot. Jean-Marc Ramette  
IVR31\_20145904495NUCA

Pignon nord vers le sud-ouest. Détail

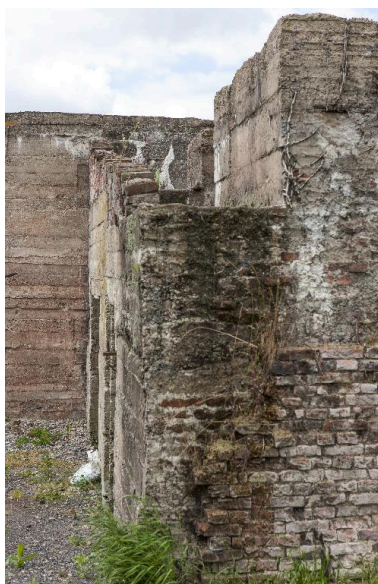
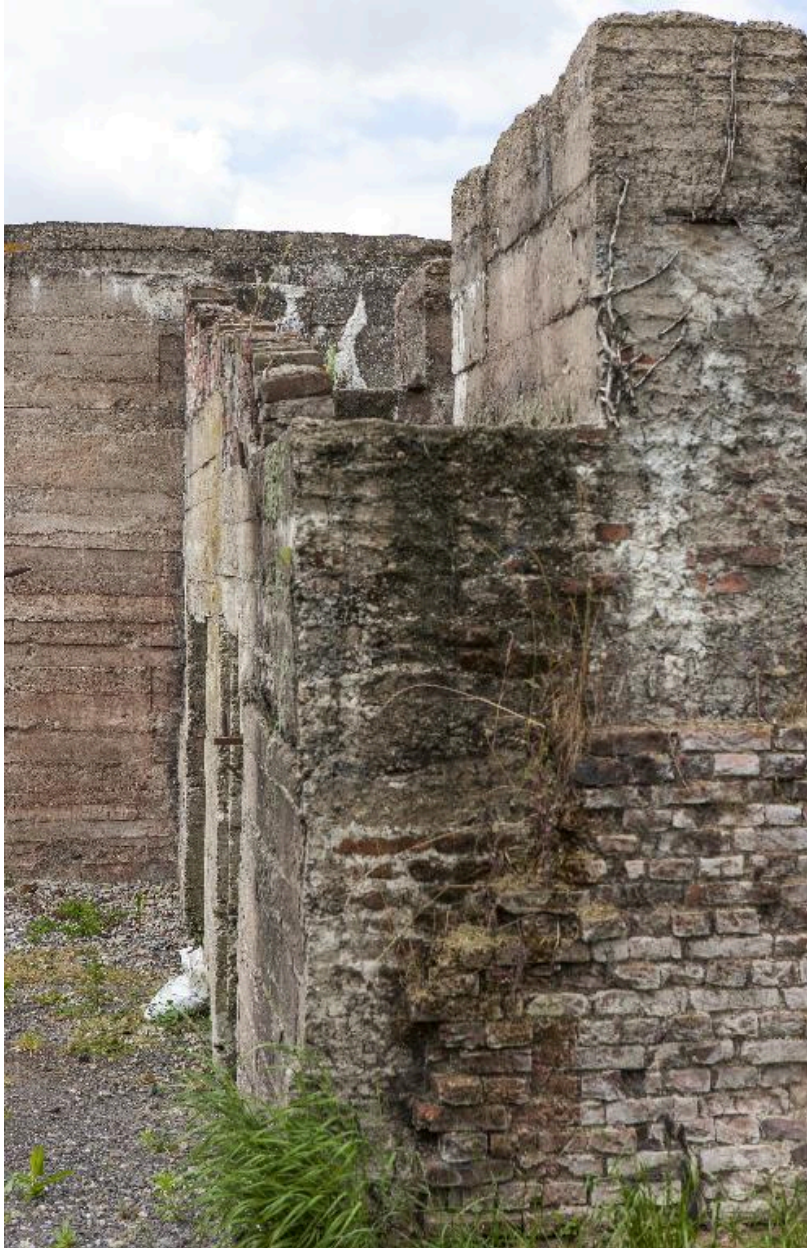
Pignon nord vers le sud-ouest.  
A droite le poste d'observation  
Phot. Jean-Marc Ramette  
IVR31\_20145904491NUCA

Pignon nord vers le sud-ouest. A droite le poste d'observation

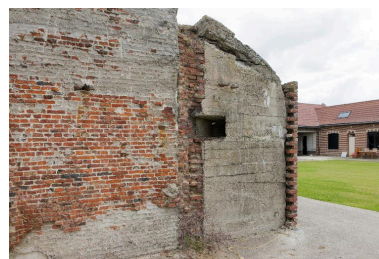
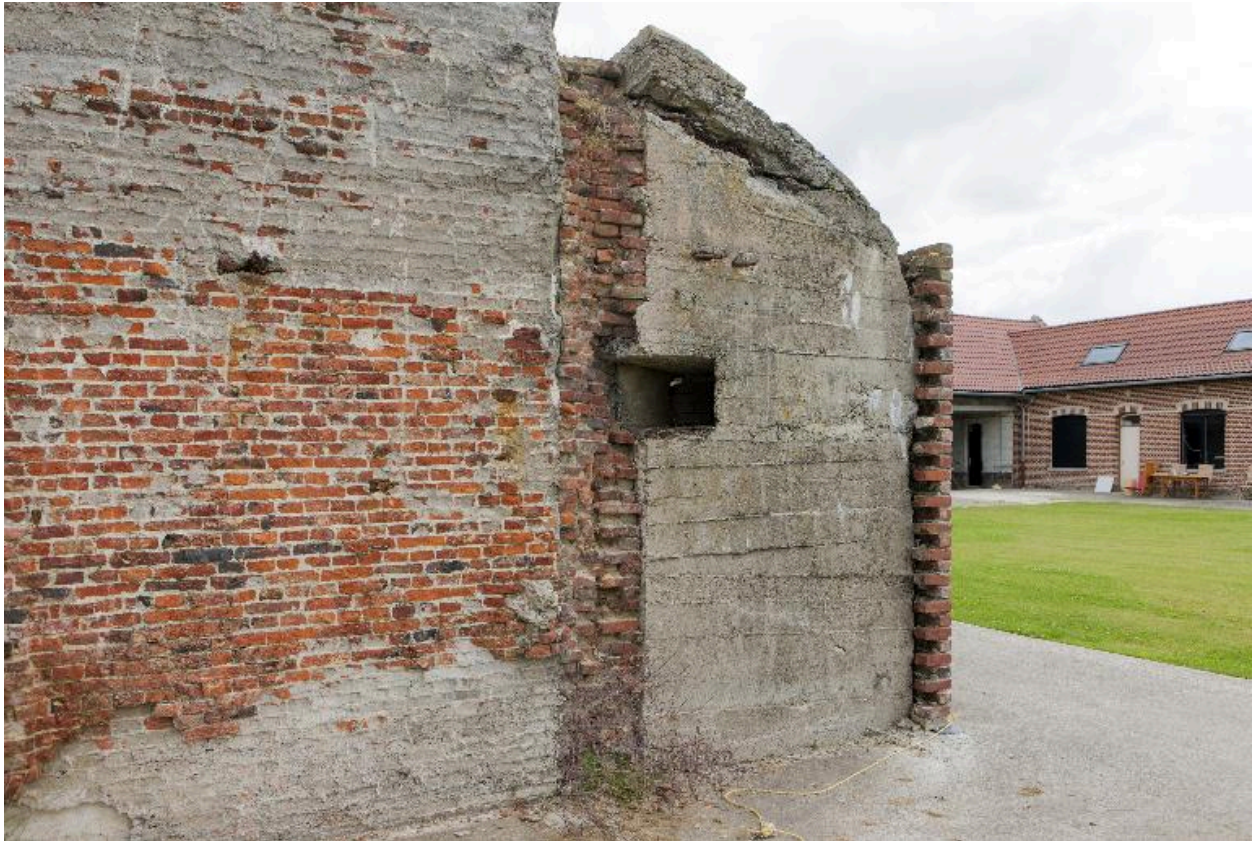
Pignon sud, vers l'est  
Phot. Jean-Marc Ramette  
IVR31\_20145904497NUCA

Pignon sud, vers l'est

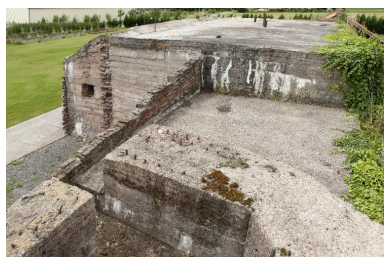
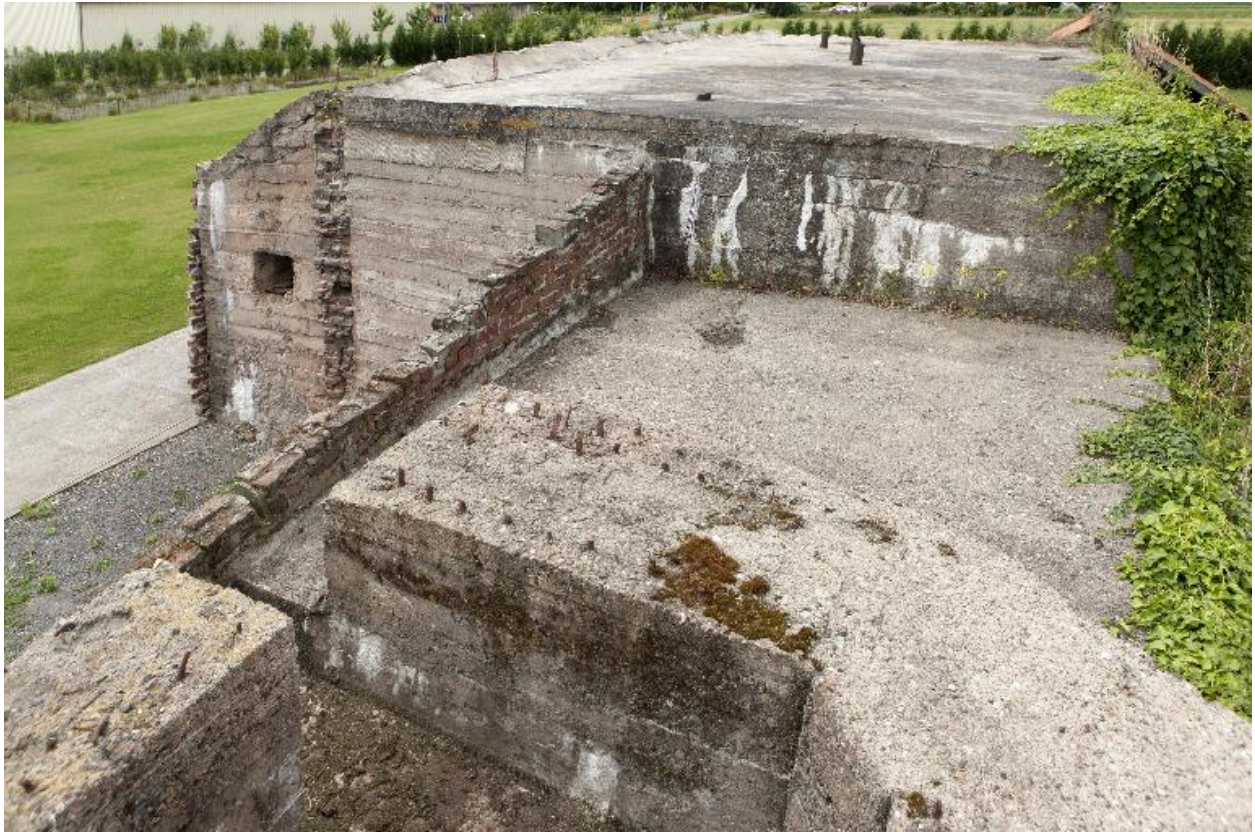
Couvrement depuis le poste d'observation  
Phot. Jean-Marc Ramette  
IVR31\_20145906019NUCA

Couvrement depuis le poste d'observation

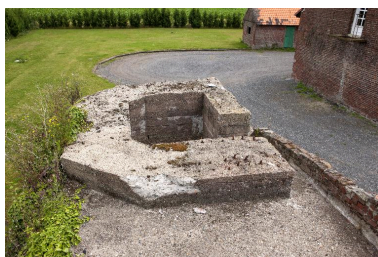
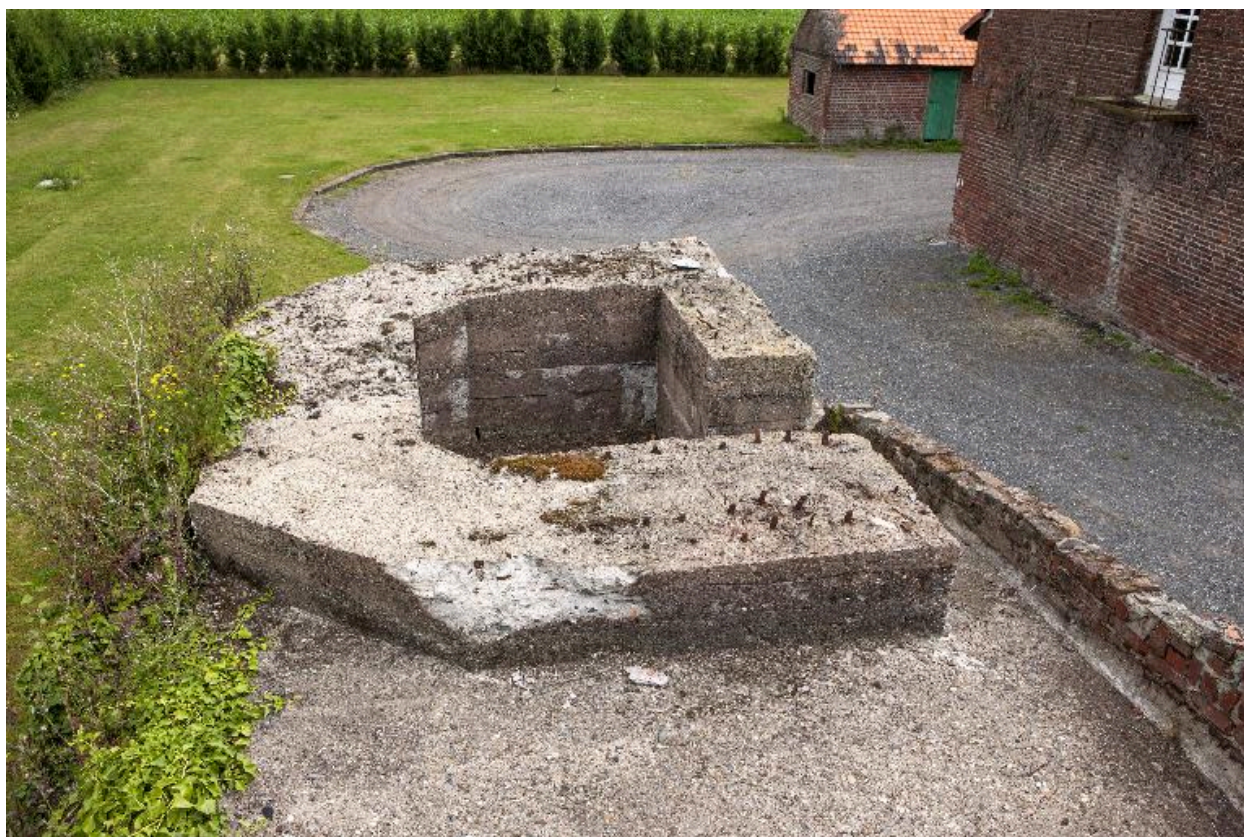
Poste d'observation depuis le couvrement de la casemate, vers le sud-ouest  
Phot. Jean-Marc Ramette  
IVR31\_20145904493NUCA

Poste d'observation depuis le couverture de la casemate, vers le sud-ouest

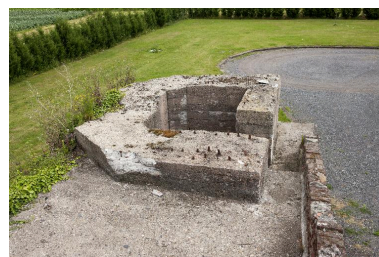
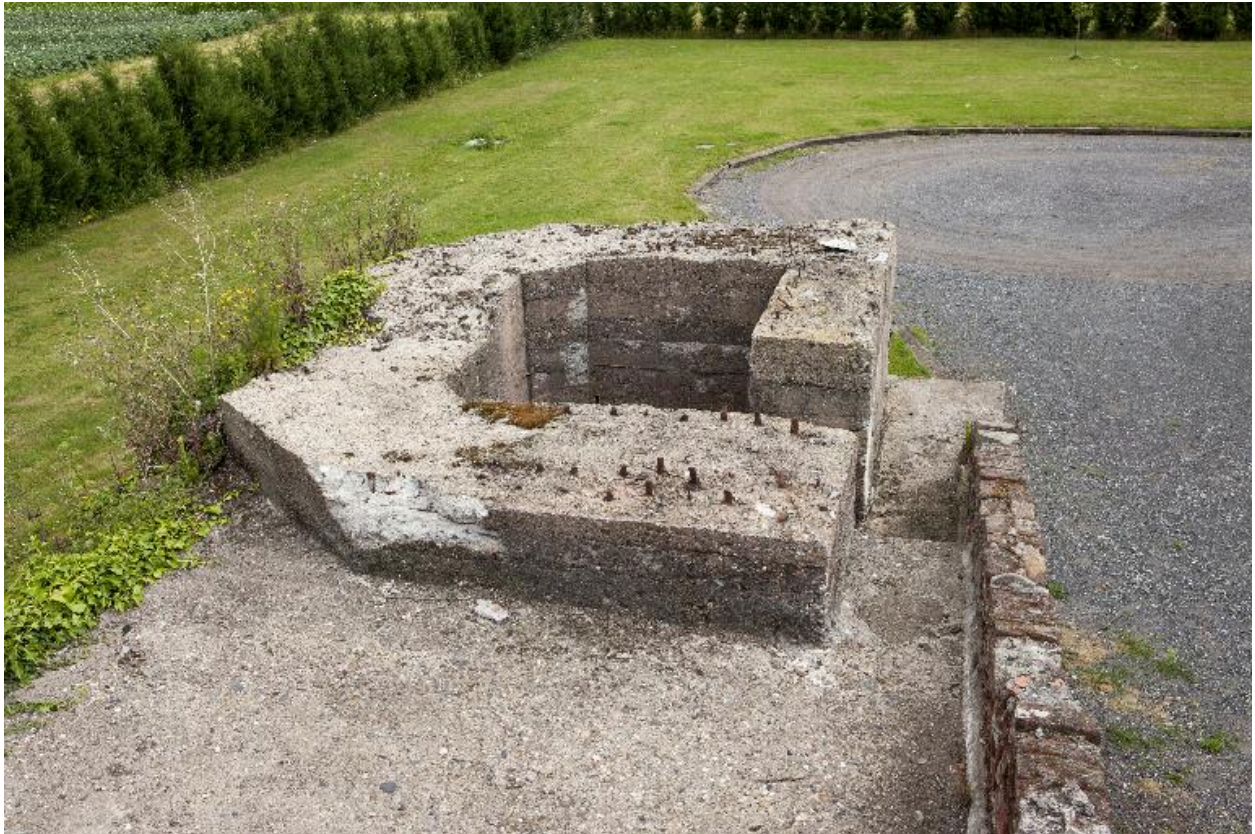
Poste d'observation depuis le couvrement de la casemate, vers le sud-ouest  
Phot. Jean-Marc Ramette  
IVR31\_20145904492NUCA

Poste d'observation depuis le couverture de la casemate, vers le sud-ouest

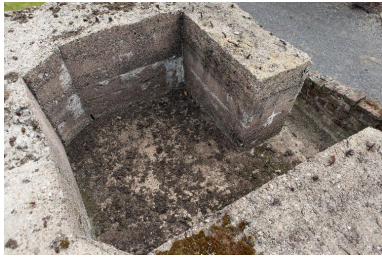
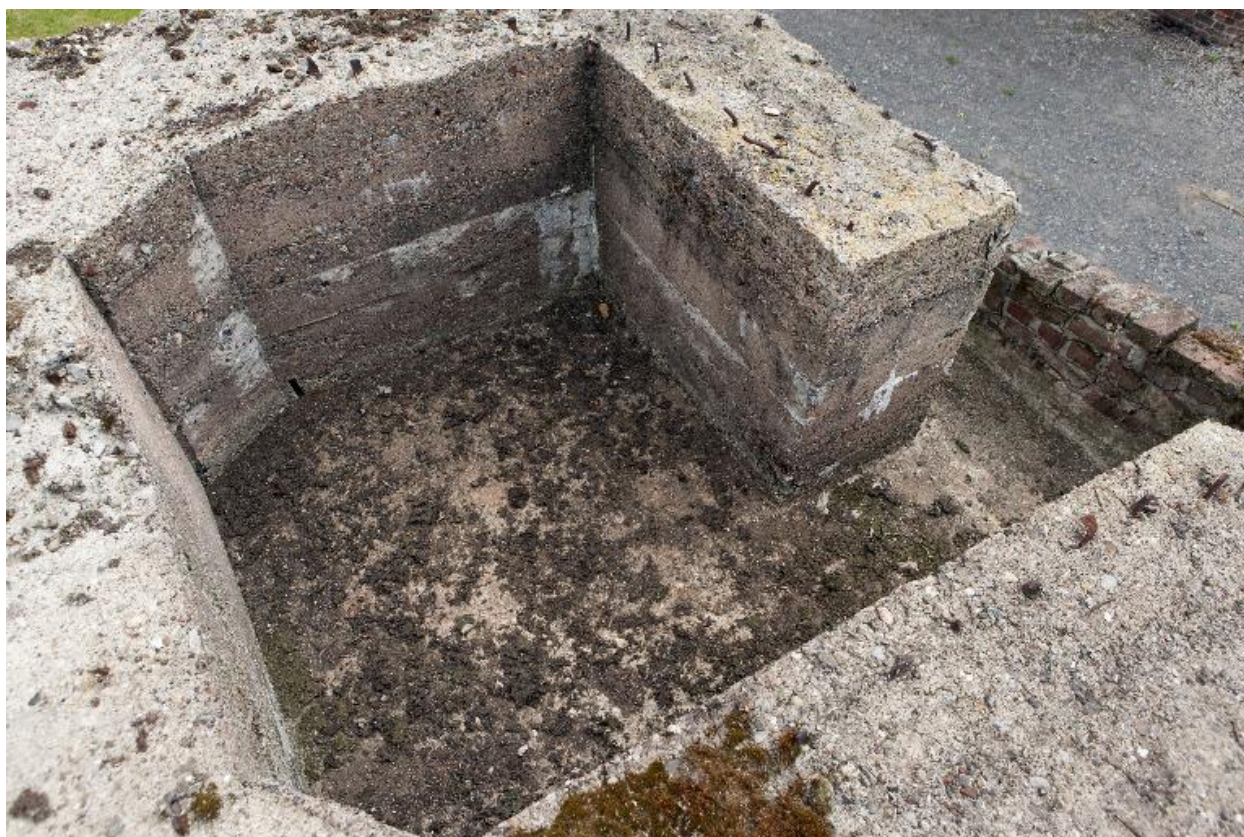
D'environ 20 m. de longueur sur 9 de largeur, cet édifice se compose, à l'ouest, d'un abri casematé comprenant plusieurs salles et, à l'est, d'un poste d'observation surélevé indépendant. Ce dernier présente des traces d'arrachement sur son pourtour qui attestent d'un couvrement, peut-être en encorbellement, aujourd'hui disparu. En cours de réhabilitation, la casemate de commandement a été rhabillée de brique et ses quatre entrées initiales, haute chacune de 3 m. et large d'1 m., modifiées. Le chambranle des portes latérales a été tronçonné afin de plus que doubler leur largeur tandis que les portes des travées centrales ont été en partie comblées pour les transformer en baies.

Vue en plongée sur  
le poste d'observation  
Phot. Jean-Marc Ramette  
IVR31\_20145904494NUCA

Vue en plongée sur le poste d'observation

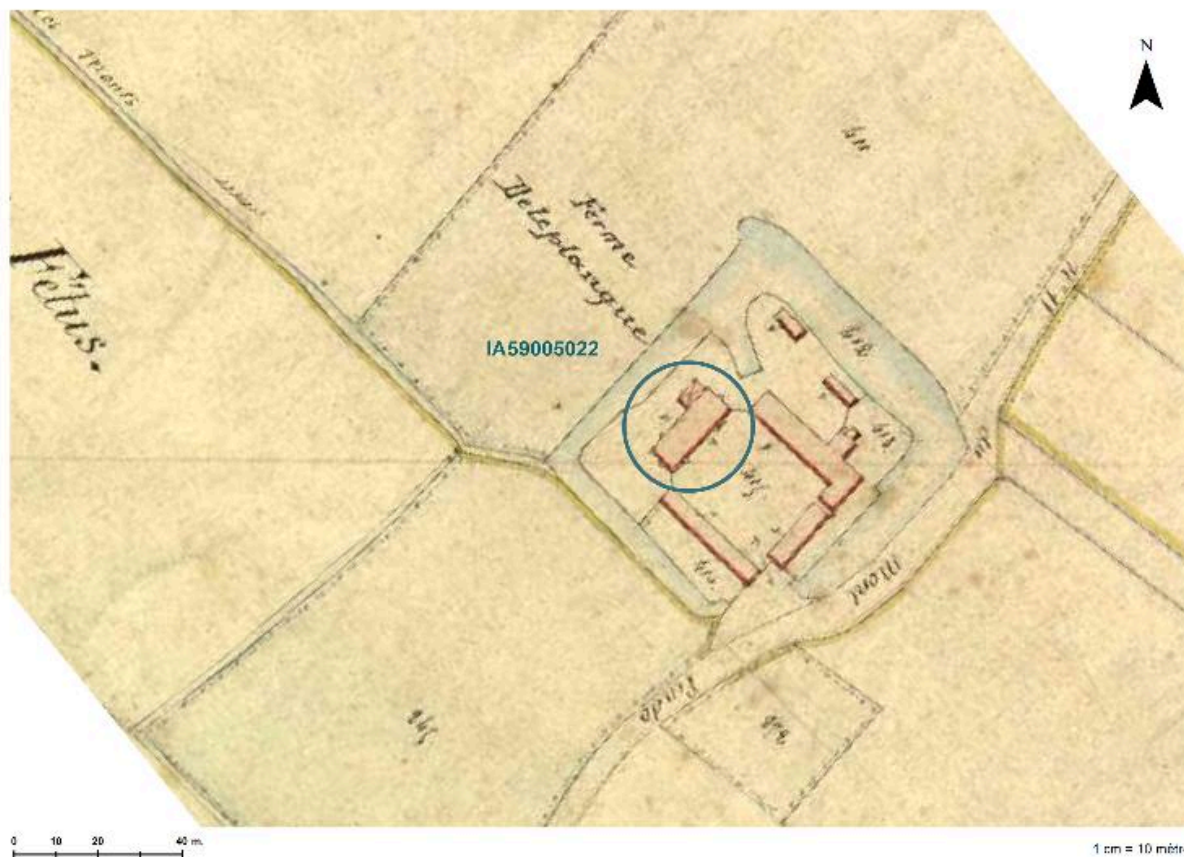
IVR32\_20175900956NUCA

Position de l'édifice au sein de la ferme Delplanque sur un extrait du p.c., sections B, de 1865

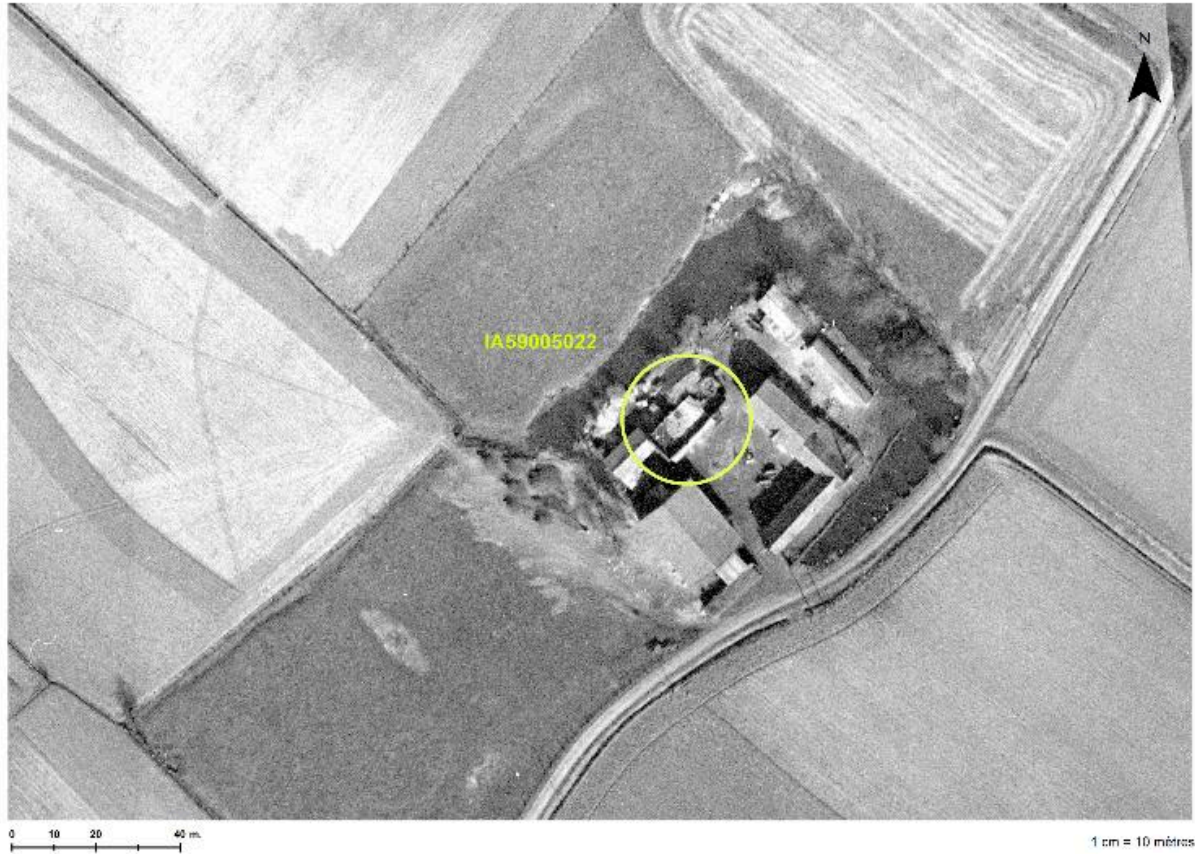
IVR32\_20175900957NUCA

Position de l'édifice sur une photographie aérienne du 13 mars 1965 (IGN, Geoportail).

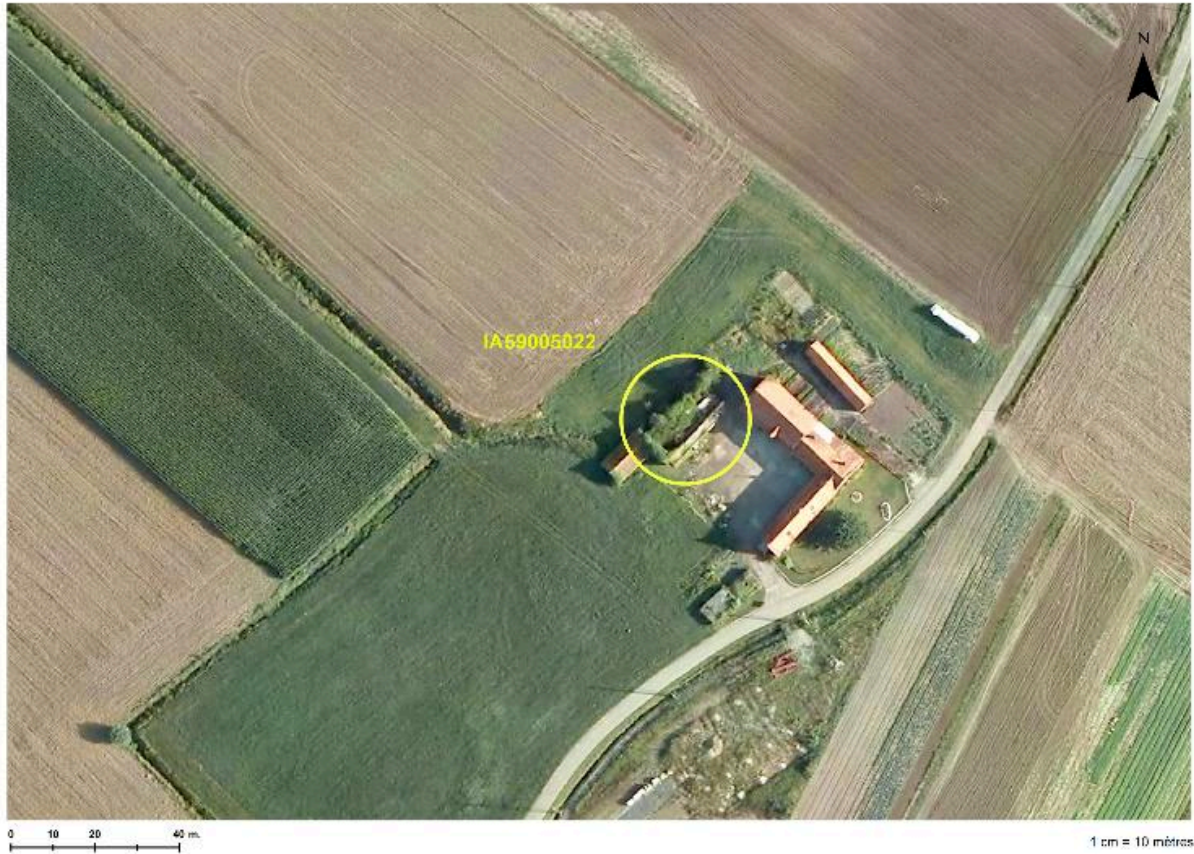
IVR32\_20175900958NUCA

Position de l'édifice sur une orthophotographie de 2009

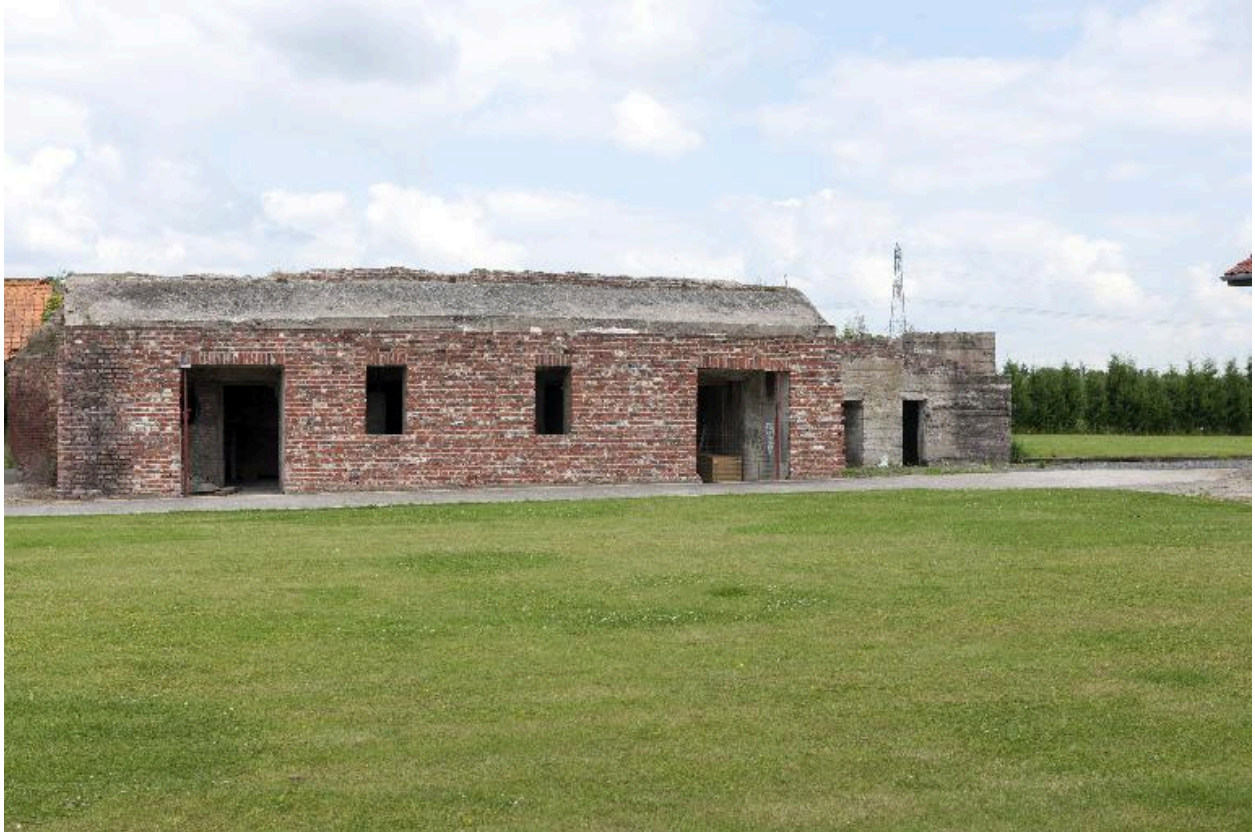
IVR31\_20145904486NUCA

La casemate dans d'anciennes dépendances de la ferme, vers le nord-ouest

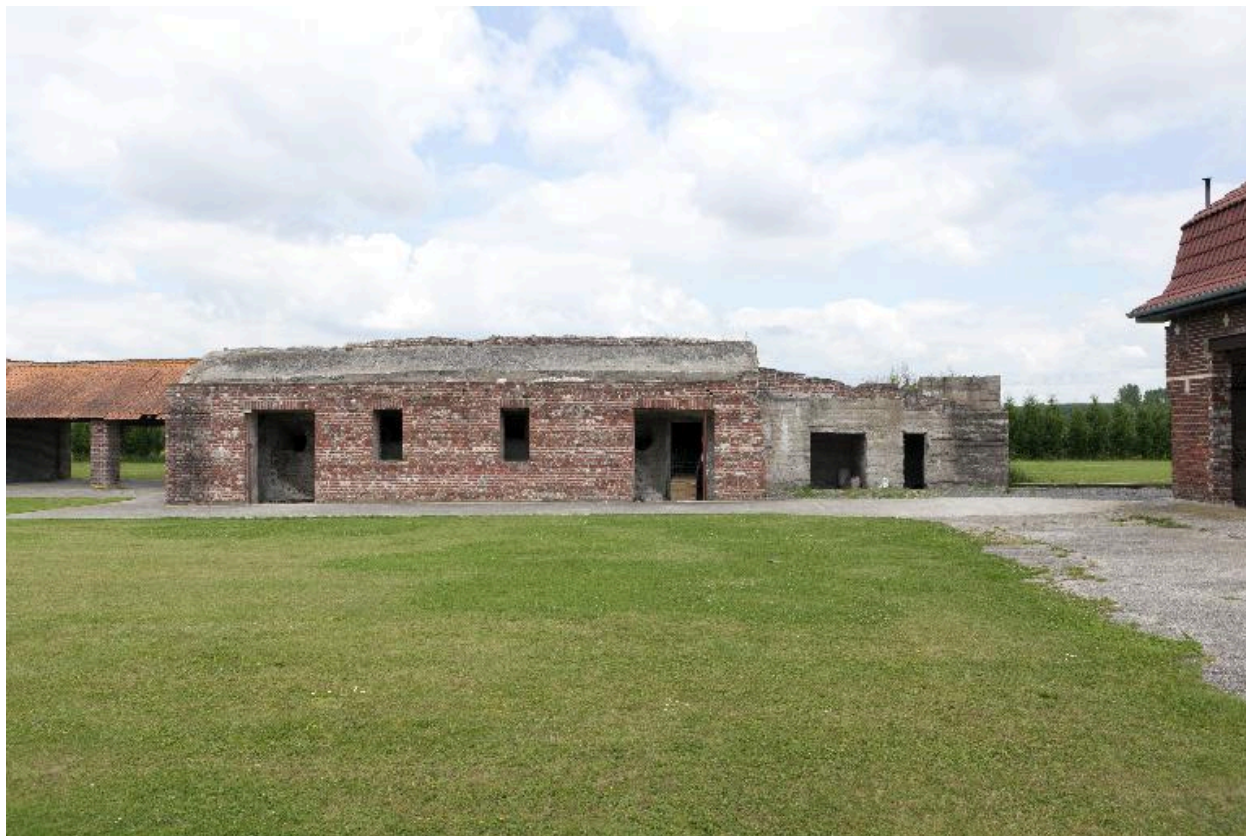
IVR31\_20145904487NUCA

La casemate dans d'anciennes dépendances de la ferme, vers le nord-ouest
