Hauts-de-France, Somme  
Cartigny  
Beaumetz  
23 rue de Bouvincourt

## Ferme de Beaumetz

Numéro de dossier : IA80000822

Cadre de l'étude : enquête thématique départementale Reconstruction de la Haute-Somme, patrimoine de la Reconstruction enquête externe

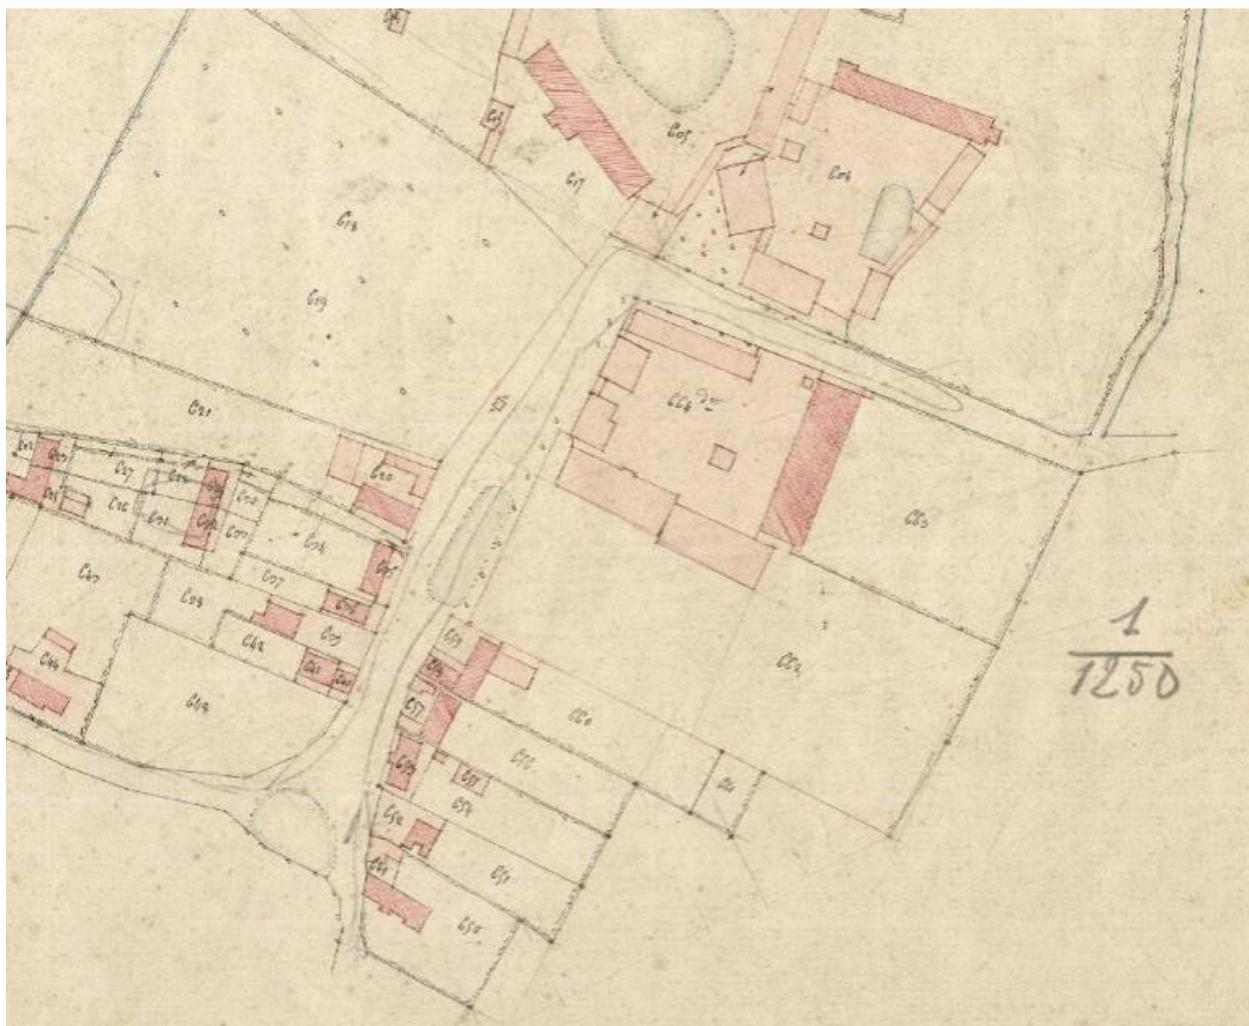
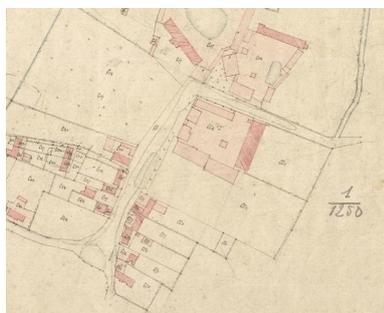
Extrait du cadastre napoléonien de 1830, section B2, dite de Beaumetz (AD Somme ; 3 P 1960/4).

L'édifice apparaît également sur le cadastre napoléonien de 1830, suivant la même disposition du logis et des dépendances agricoles et communs.

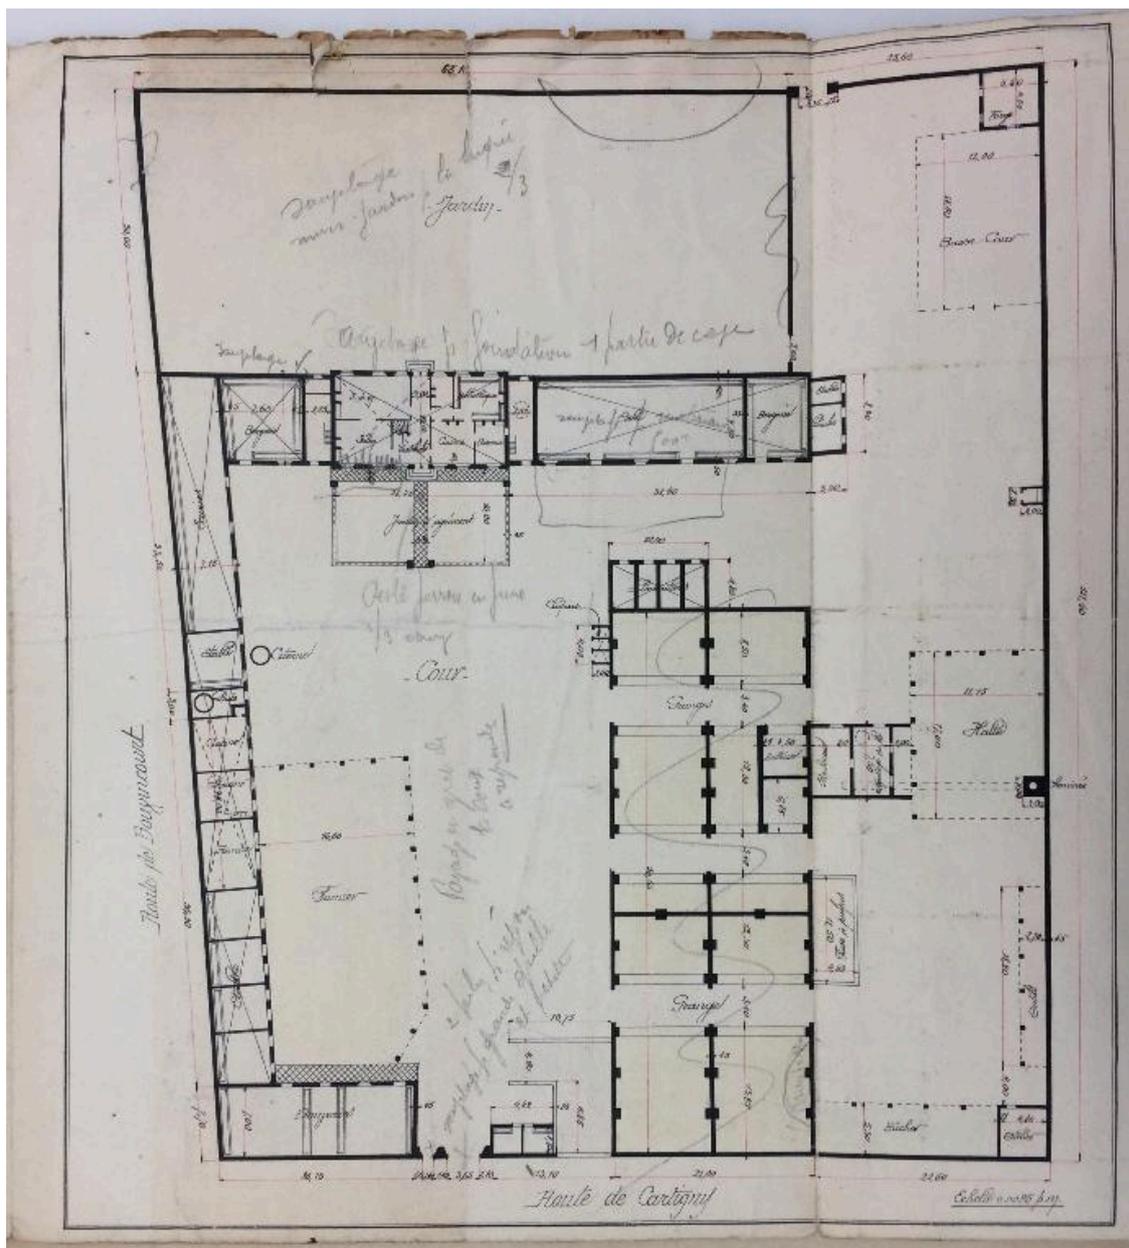
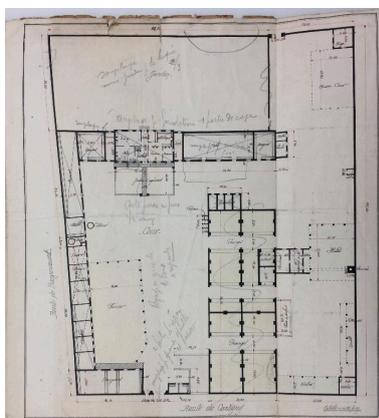
Plan de la ferme en 1919 (AD Somme ; 10 R 286).  
Phot. Isabelle Barbedor  
IVR32\_20178005216NUCA

Plan de la ferme en 1919 (AD Somme ; 10 R 286).

Le plan de la ferme joint au dossier y montre la présence d'une partition cour/basse-cour et de plusieurs bâtiments implantés autour de la cour, granges au sud, étables et écuries au nord. Les granges au sud de la cour étaient vraisemblablement une construction de la fin du 19e siècle, à trois passages traversants. Le logis élevé à l'est de la cour est prolongé par une étable et une bergerie. Il est précédé d'un jardin d'agrément et dispose d'un jardin clos à l'arrière.

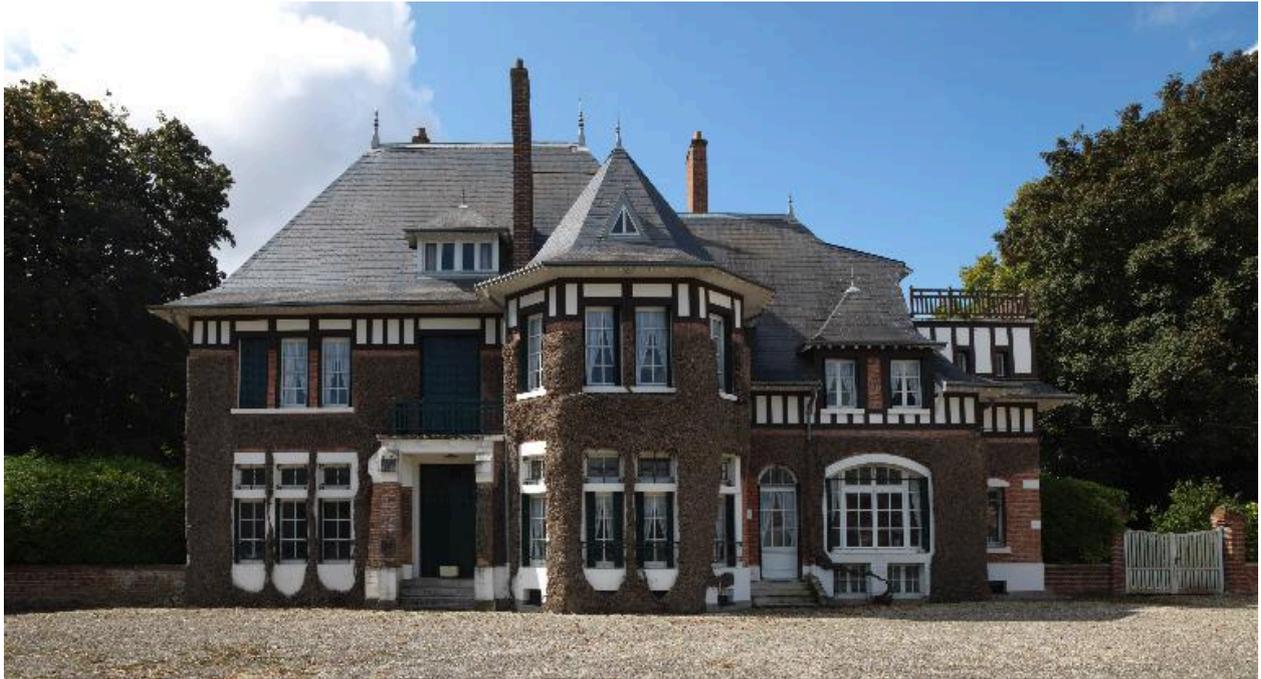
Le logis, façade sur cour.

Le logis de cette grande exploitation agricole comporte des façades en faux pan-de-bois au niveau du 1er étage. Volumes différenciés, à combles individualisés. Perron d'entrée couvert d'une terrasse. Avancée hors oeuvre à 5 pans au rez-de-chaussée. Retour en pignon coupé couvert d'une demi-croupe ; débords du toit sur consoles en bois. Variété de formes de combles (coyaux, auvents en cloche, tourelle couverte en terrasse). Deux écuries symétriques en L dont les murs sont à angle arrondi. Puits carré en brique couvert en pavillon.

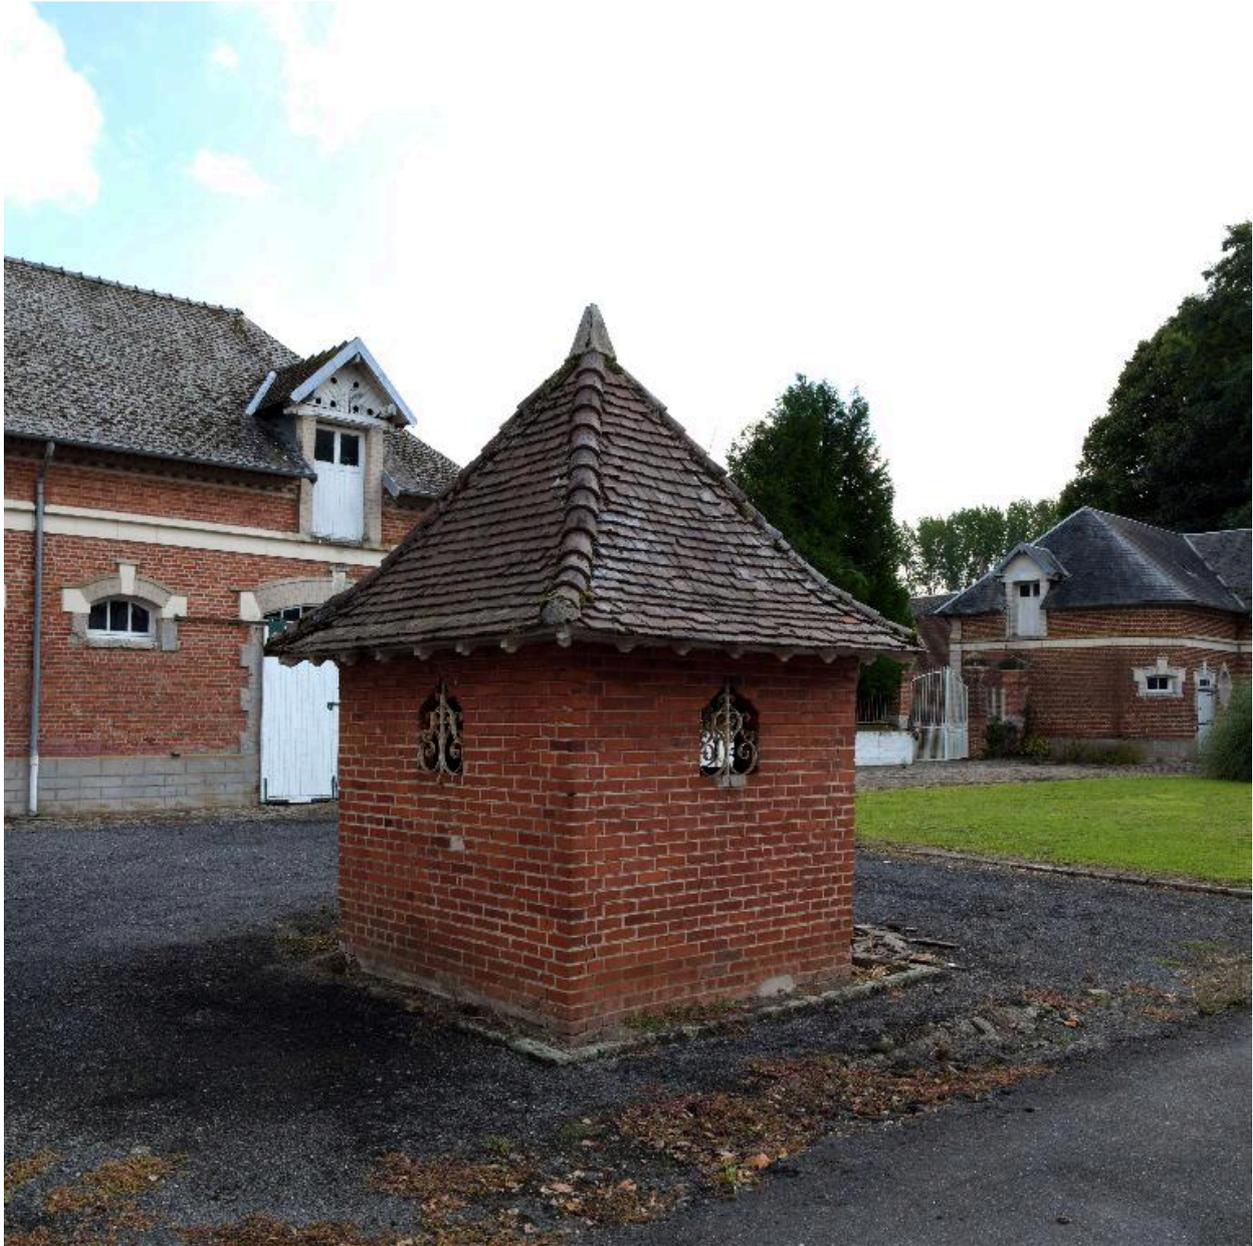
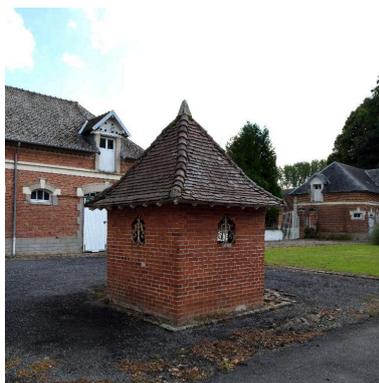
Le puits.  
Phot. Marie-Laure Monnehay-Vulliet  
IVR22\_20158000680NUC2A

Le puits.
