Hauts-de-France, Aisne  
Saint-Quentin  
Ancienne collégiale royale, actuellement basilique Saint-Quentin

## **Ensemble de cinq verrières abstraites (baies 56, 58, 63, 120, 121)**

Numéro de dossier : IM02004642  
Date de l'enquête initiale : 2009  
Date(s) de rédaction : 2009  
Cadre de l'étude : enquête thématique régionale la basilique de Saint-Quentin  
Degré d'étude : étudié

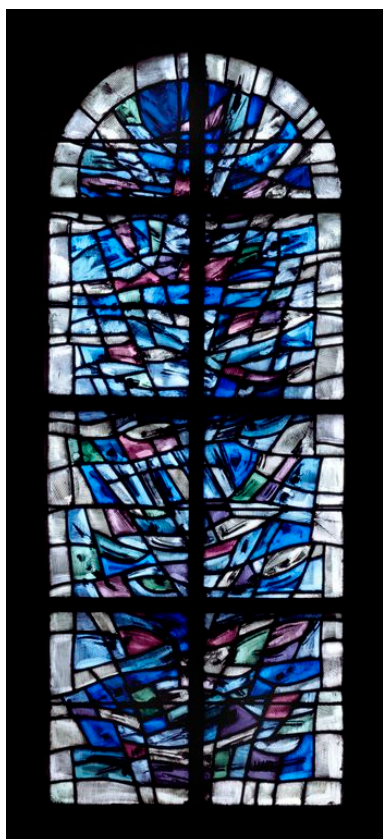
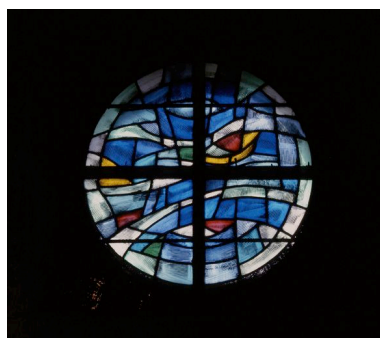
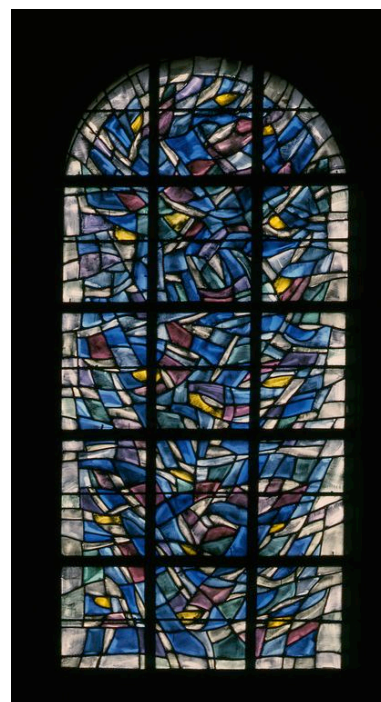
Vue générale de la verrière 63.  
Phot. Thierry Lefébure  
IVR22\_20010202997XA

Vue générale de la  
verrière de la baie 120  
Phot. Thierry Lefébure  
IVR22\_20010202998XA

Vue générale de la  
verrière de la baie 56.  
Phot. Thierry Lefébure  
IVR22\_20010203078XA

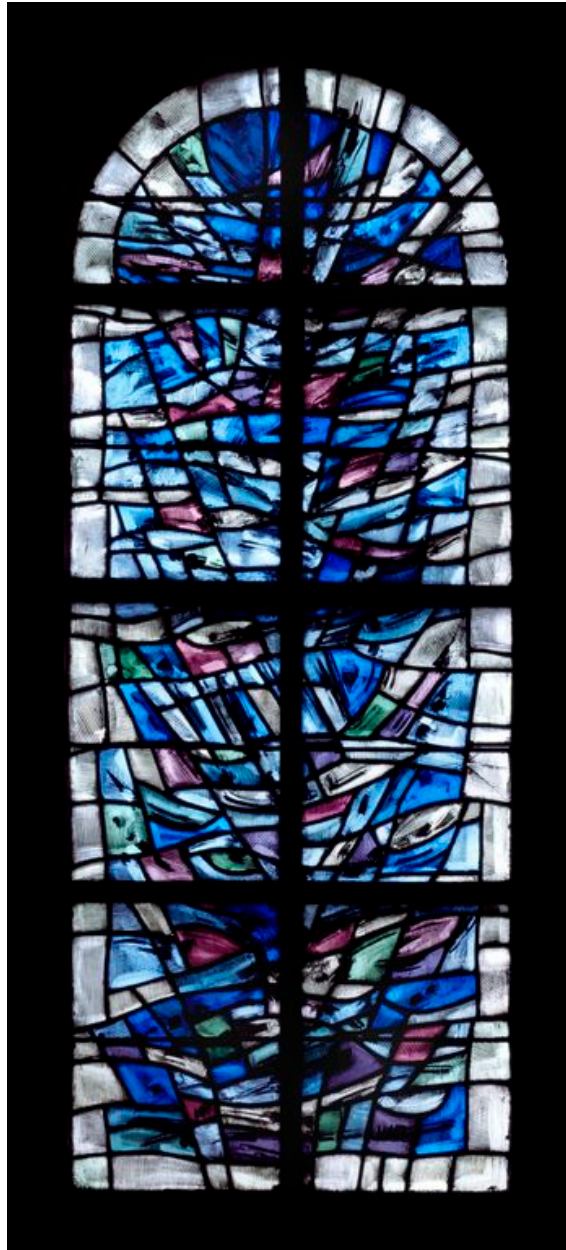
IVR22\_20010203078XA

Quelques verres de la verrière 56 sont fendus ou percés de petits trous.

Vue générale de la verrière de la baie 56.

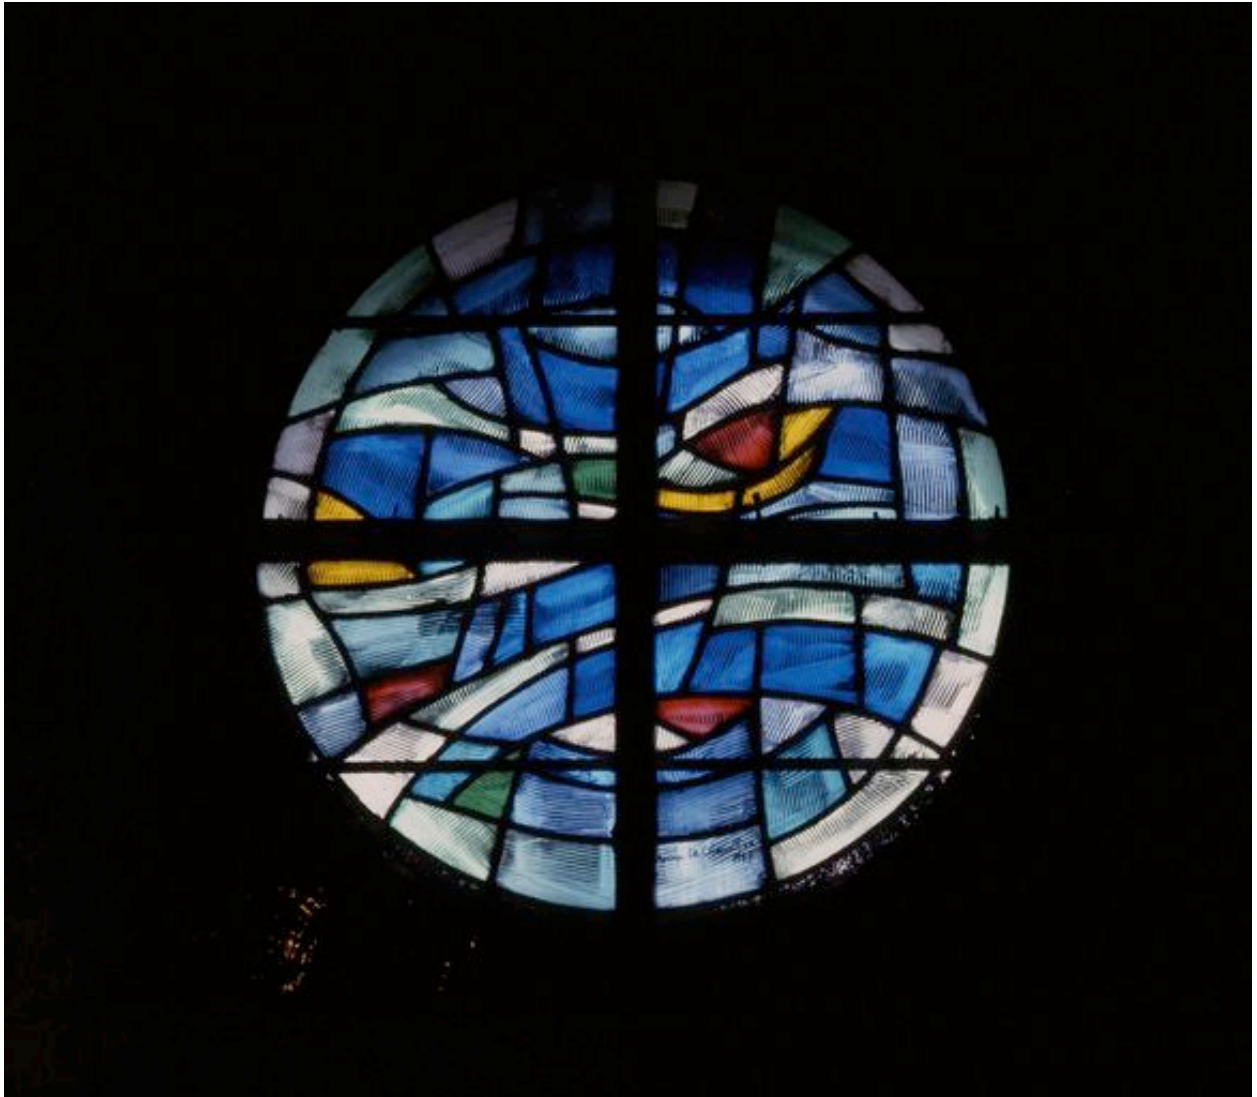
IVR22\_20010202997XA

Dans le collatéral nord, la baie 63, de forme circulaire, est obturée par une verrière carrée. La baie 121, verticale, est surmontée d'un arc en plein cintre. Dans le collatéral sud, la baie 56, verticale, est également dominée par un arc en plein cintre. L'oculus 58 est circulaire. La baie 120, verticale, s'achève par un arc cintré. Les verres sont recouverts d'un lavis de grisaille, retravaillé à sec.

La verrière 63 mesure 90 cm de côté. La verrière 56 mesure 80 cm de largeur. La verrière 58 mesure 25 cm de diamètre.  
La verrière 121 mesure 225 cm de largeur.

L'inscription : Anne Le Chevallier / 1987, est peinte au bas des verrières 63 et 121.

Vue générale de la verrière 63.
