Hauts-de-France, Aisne
Vervins
41 rue Porte-des-champs

Maison dite Villa des Papillons

Numéro de dossier : IA02000398

Cadre de l'étude : inventaire topographique ville de Vervins, patrimoine de la villégiature Ville, villégiature et tourisme

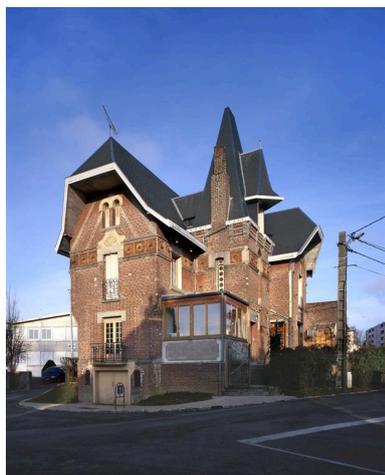
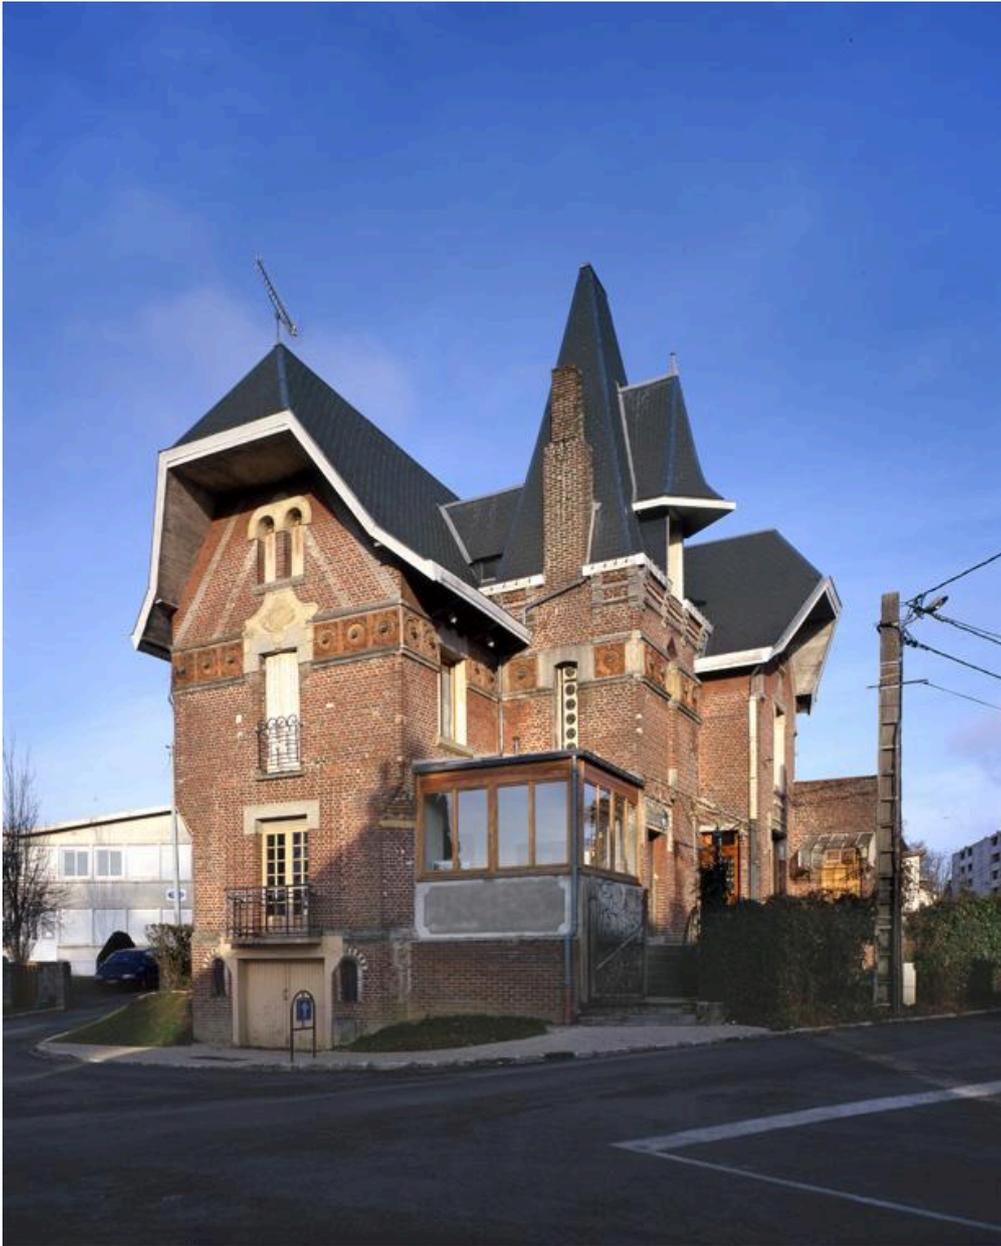
Vue de l'arrière de la villa.
Phot. Franck Bürjes
IVR22_19990207303VA

Vue de l'arrière de la villa.

La maison est entièrement construite en brique sur un plan en L, encadrant un pavillon carré abritant la cage d'escalier. La maison est couverte de 2 toits à longs pans perpendiculaires se terminant par une demi-croupe. La cage d'escalier est couverte d'un toit en pavillon. Deux lucarnes à la capucine, respectivement en saillie sur la demi-croupe méridionale et sur le toit en pavillon, viennent animer les volumes de la toiture. Le pignon méridional porte l'inscription Villa des Papillons gravée sur un cartouche en stuc.

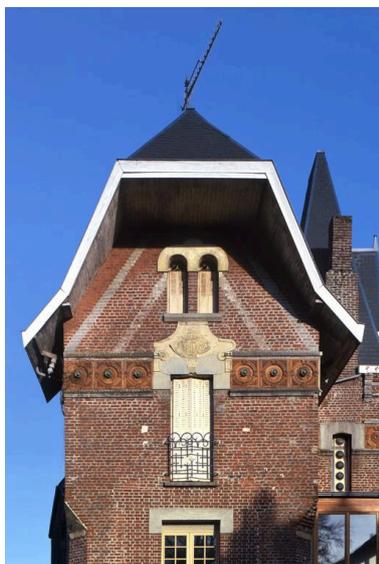
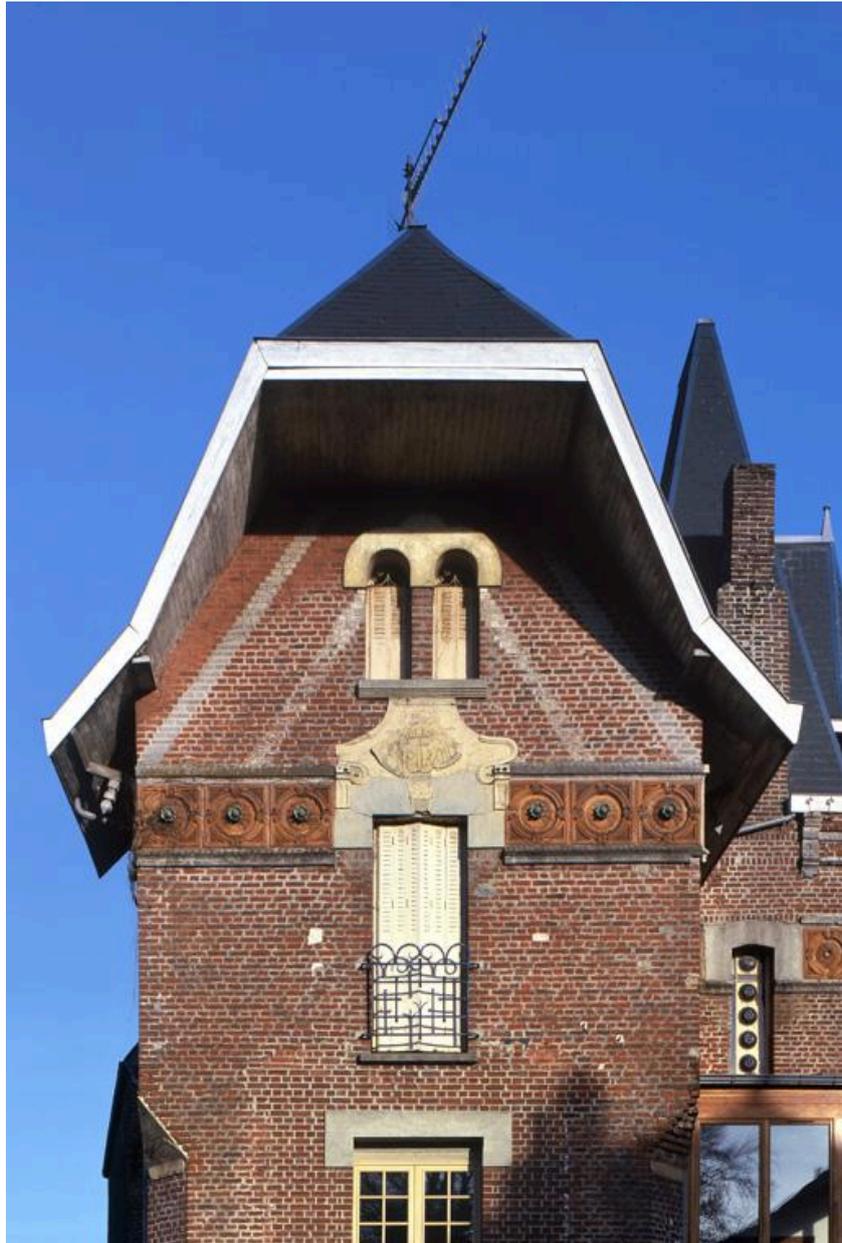
Détail d'un mur.
Phot. Franck Bürjes
IVR22_19990207306XA

Détail d'un mur.

Les élévations portent un décor de bandeaux horizontaux en céramique architecturale (terre cuite) représentant une fleur circonscrite dans une frise ronde à motifs d'oves et de dards inscrite dans un carré. L'encadrement de la porte d'entrée est décoré de carreaux de céramique architecturale à motifs d'entrelacs et de fleurs. La cage d'escalier est éclairée par des cabochons en verre coloré et moulé.

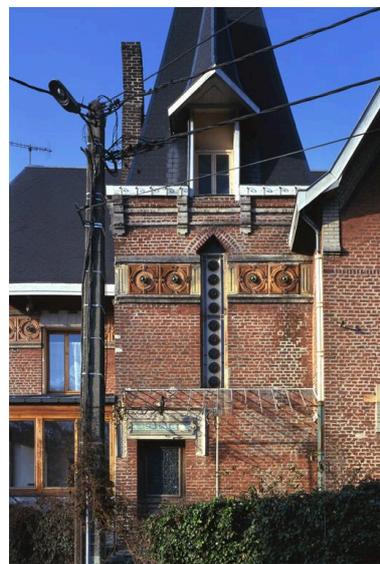
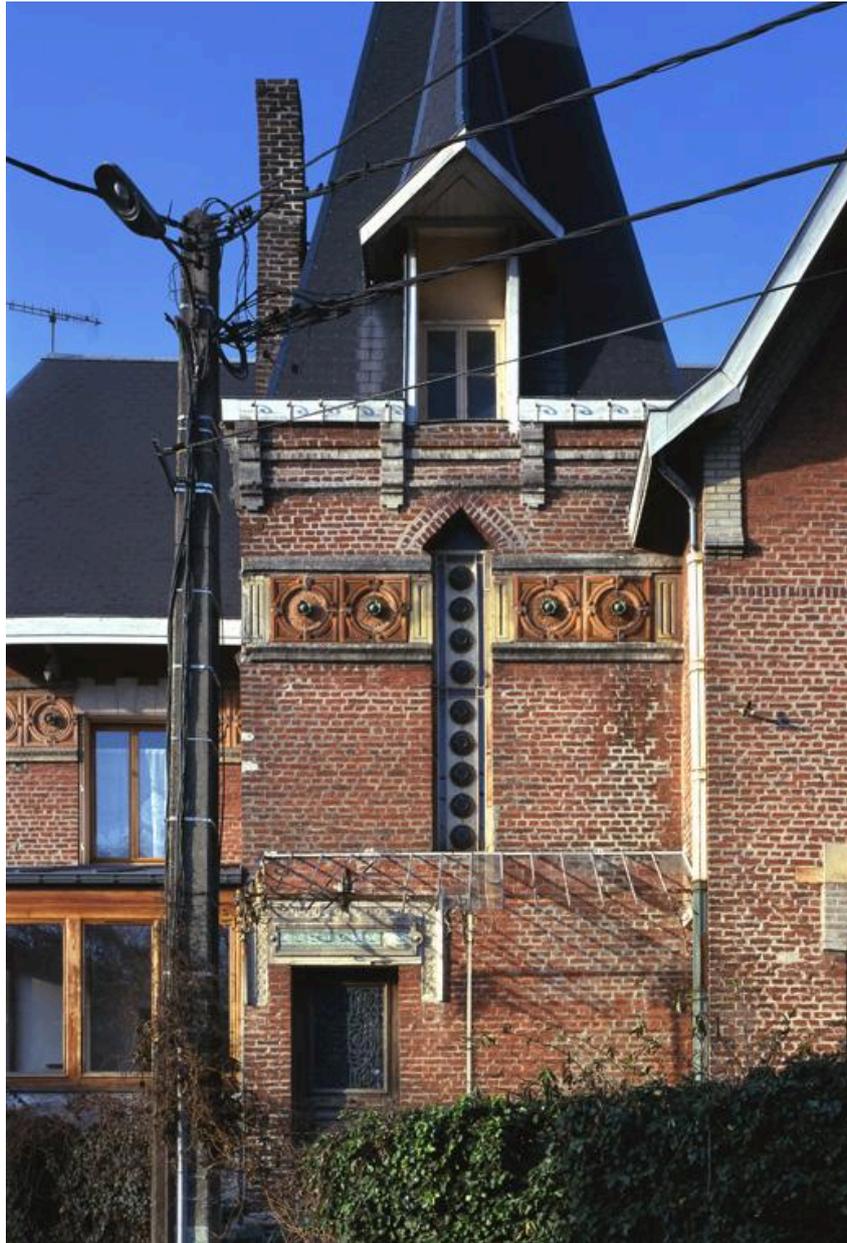
Détail d'un mur.
Phot. Franck Bürjes
IVR22_19990207307XA

Détail d'un mur.
