Hauts-de-France, Oise
Campremy
3 rue de l'Église

Ancienne ferme de l'abbaye Notre-Dame de Breteuil

Numéro de dossier : IA60005322

Cadre de l'étude : inventaire topographique Communauté de communes Oise Picarde

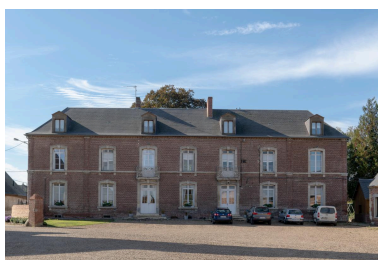
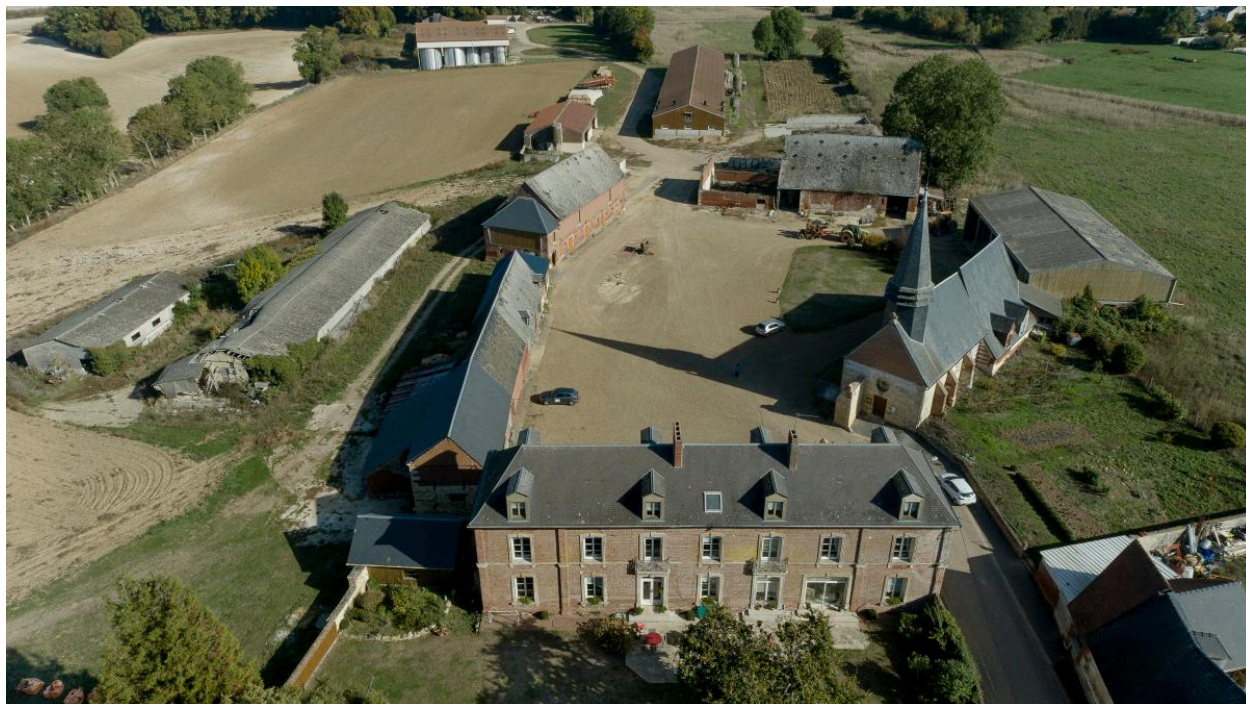
Vue générale de la ferme depuis le sud-est.
Phot. Marc Kérignard
IVR32_20226001094NUCA

Vue générale de la ferme depuis le sud-est.

La ferme se trouve au cœur du village, proche de la place publique, de la mairie-école et de l'église qui délimite le côté sud de la cour. Les bâtiments agricoles et le logis s'organisent autour de cette dernière. L'entrée principale se trouve du côté

sud et comprend un portail constitué de deux piliers maçonnés (l'un en pierre de taille, l'autre en brique). Orientés sud-est, des hangars agricoles s'inscrivent dans le prolongement du chevet de l'église. D'anciennes granges sont implantées en retour, côté nord-est. Une seconde entrée s'ouvre ensuite, entre les granges et les anciennes bergeries-porcheres (qui portent la date de 1853), premières constructions du côté ouest. Dans leur prolongement sont bâtis les anciennes écuries et logements des ouvriers. Enfin, le côté sud-ouest est fermé par le logis. Ce dernier, construit en brique, comprend un sous-sol, deux étages carrés et un étage de comble. Ses toitures couvertes d'ardoise sont à longs pans et croupes. Si la façade nord s'ouvre sur la cour, l'élévation sud se tourne vers le jardin, clos de murs. Enfin, des bâtiments d'élevage en béton s'étendent au nord-ouest de la cour.

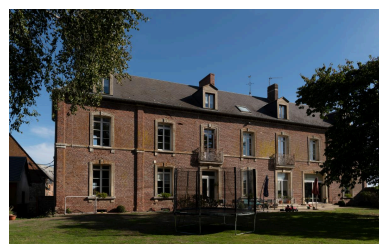
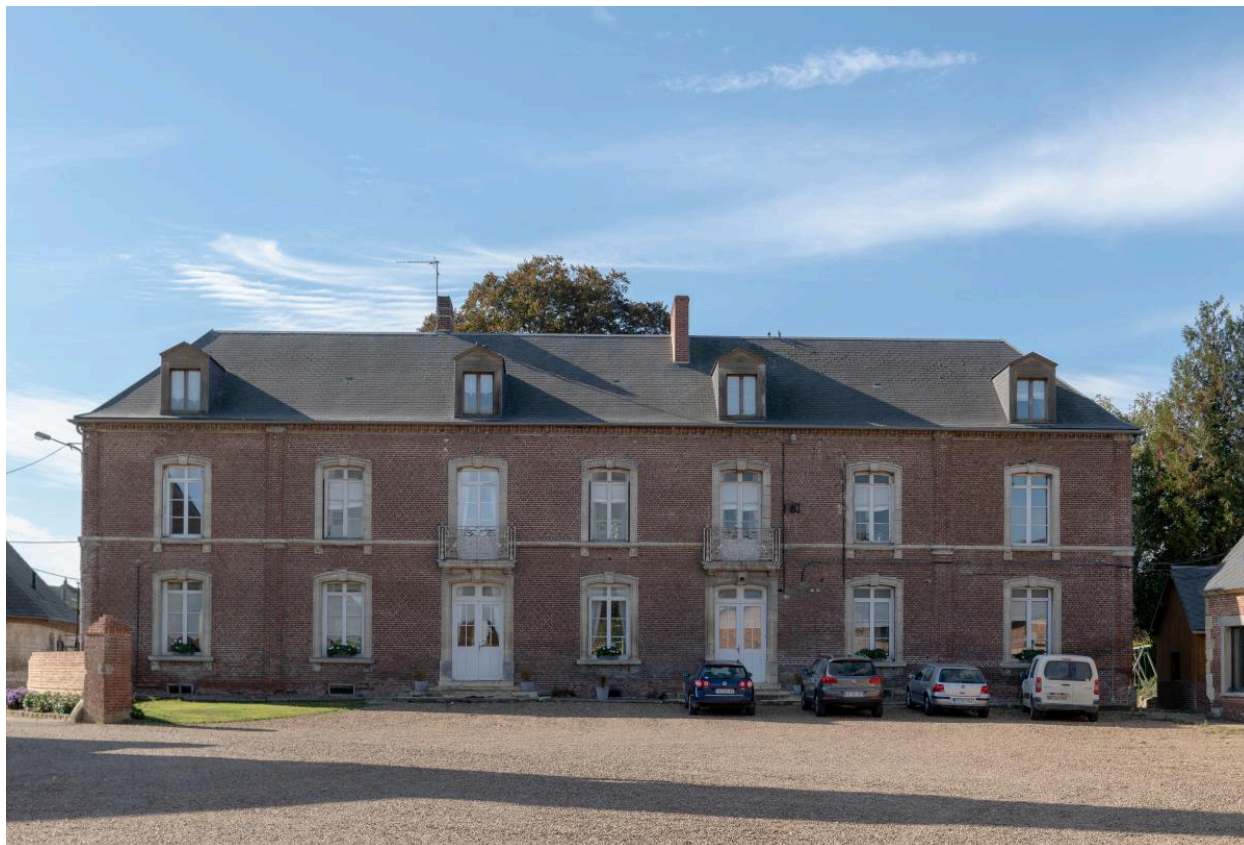
Logis, vue depuis le nord-est, côté cour.
Phot. Marc Kérignard
IVR32_20226001085NUCA

Logis, vue depuis le nord-est, côté cour.

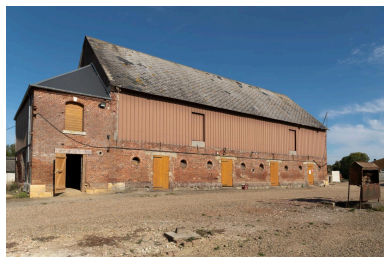
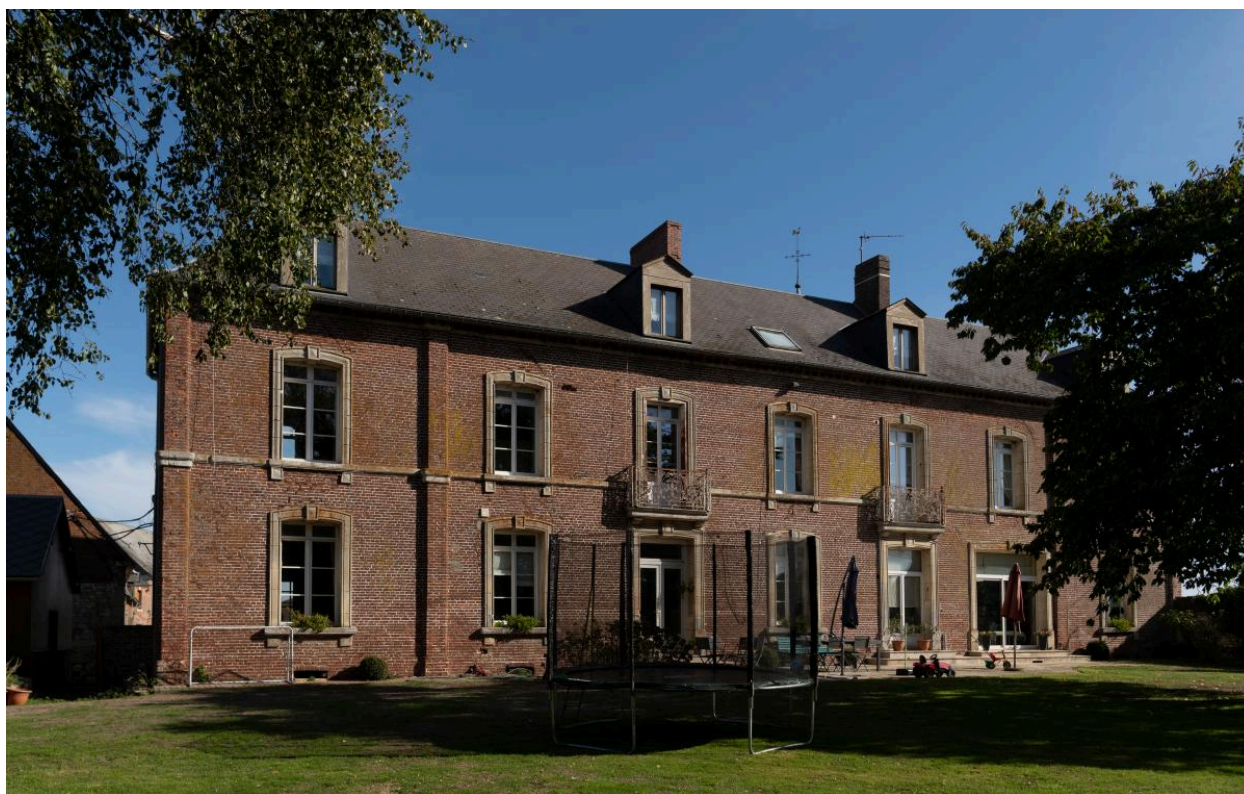
Logis, vue depuis le sud, côté jardin.
Phot. Marc Kérignard
IVR32_20226001086NUCA

Logis, vue depuis le sud, côté jardin.

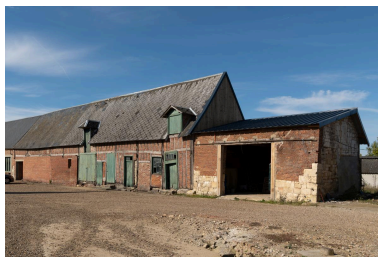
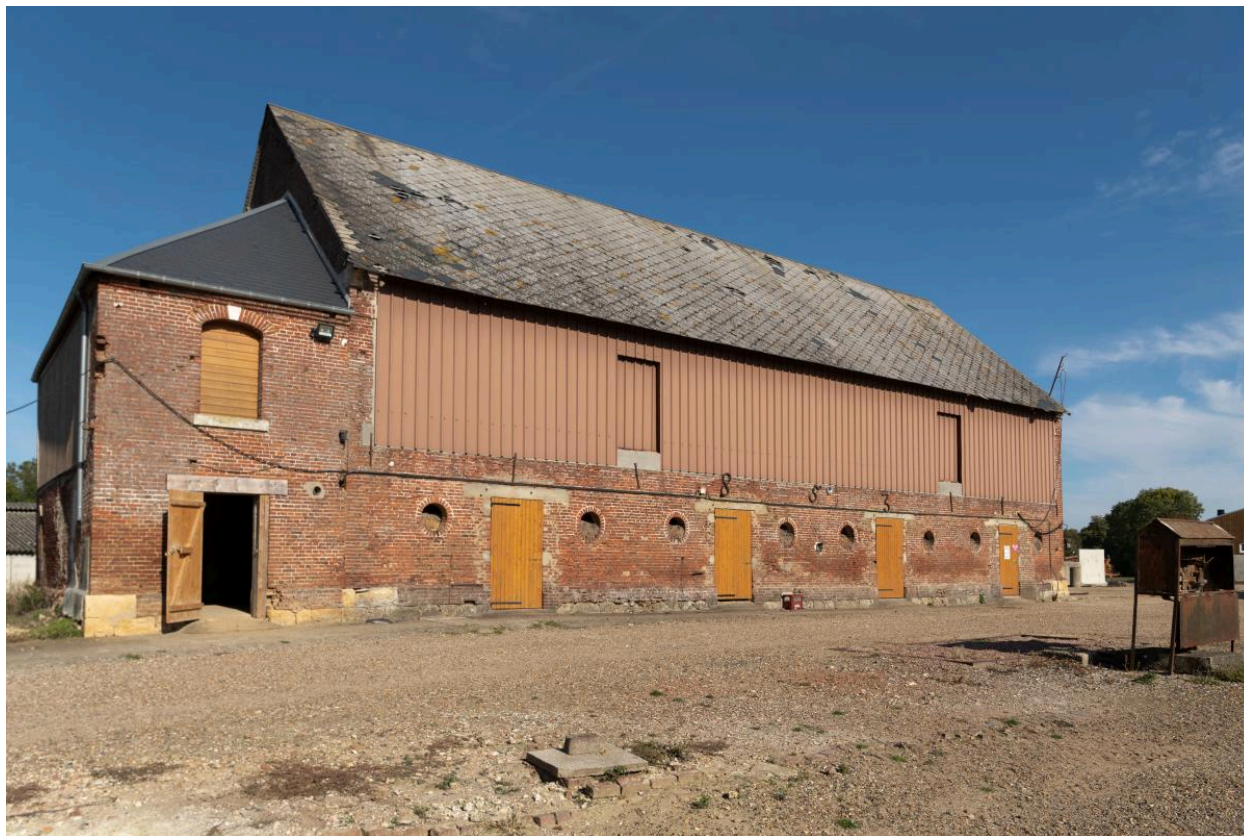
Anciennes bergeries et porcheries, vue depuis le sud.
Phot. Marc Kérignard
IVR32_20226001083NUCA

Anciennes bergeries et porcheries, vue depuis le sud.

Les toitures des bâtiments agricoles sont à longs pans et pignons couverts. À l'exception des hangars côté sud-est et des bâtiments d'élevage au nord-ouest de la cour qui sont habillés de tôle ondulée, les autres toits sont couverts d'ardoise. La tôle est en outre employée en essentage sur les anciennes bergeries-porcheres.

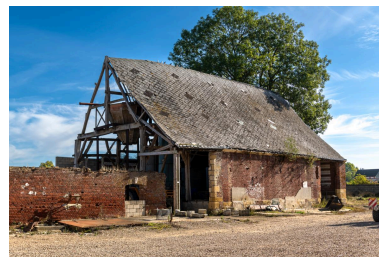
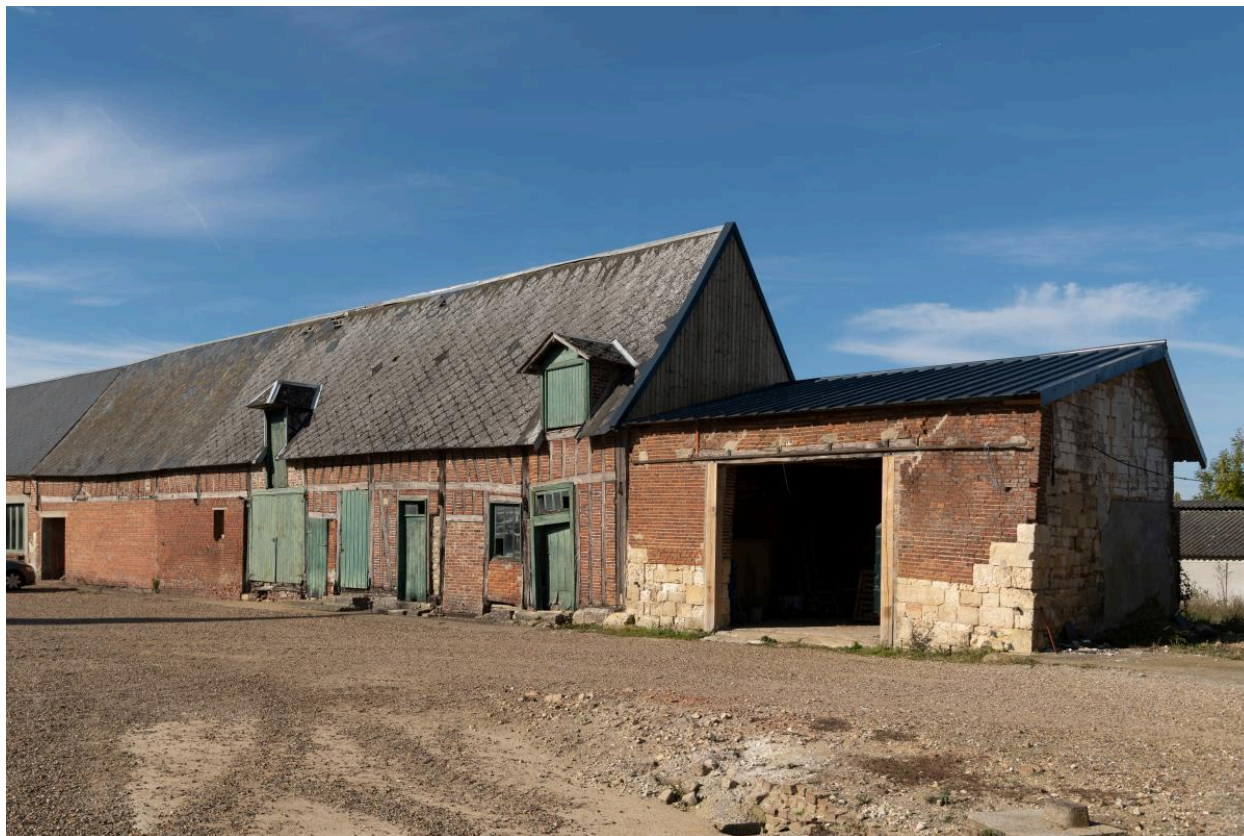
Anciens logements des ouvriers et écuries, vue depuis l'est.
Phot. Marc Kérignard
IVR32_20226001084NUCA

Anciens logements des ouvriers et écuries, vue depuis l'est.

Les maçonneries des bâtiments agricoles sont principalement en brique. Ce matériau est employé avec des pans de bois pour les anciennes écuries et les logements des ouvriers. La pierre est utilisée pour certains bâtiments, principalement dans les solins ou les chaînages d'angles. Elle se retrouve également dans les parties basses des murs (bâtiment à l'ouest en retour du logis) ou en assises alternées avec la brique (mur-pignon sud de l'ancienne grange).

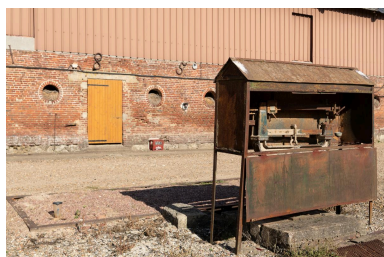
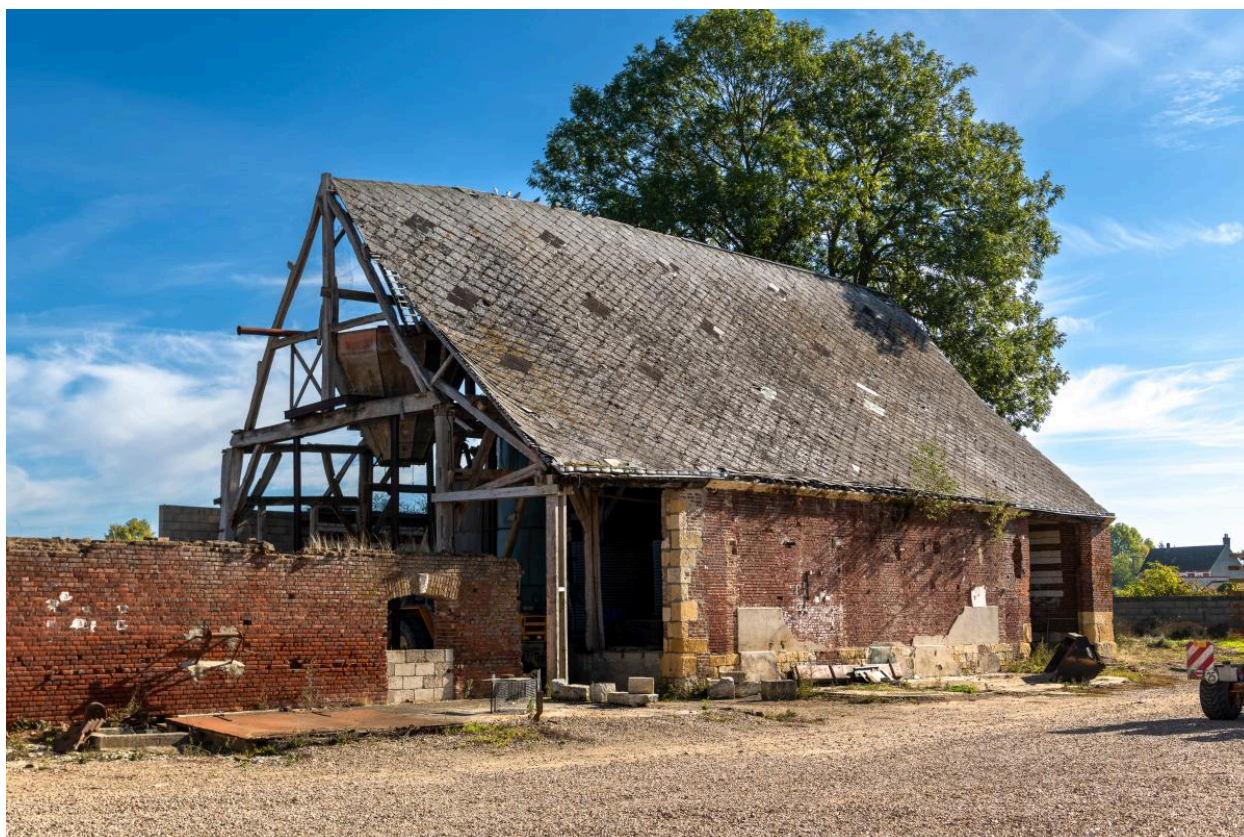
Ancienne grange, vue depuis l'ouest.
Phot. Marc Kérignard
IVR32_20226001110NUCA

Ancienne grange, vue depuis l'ouest.

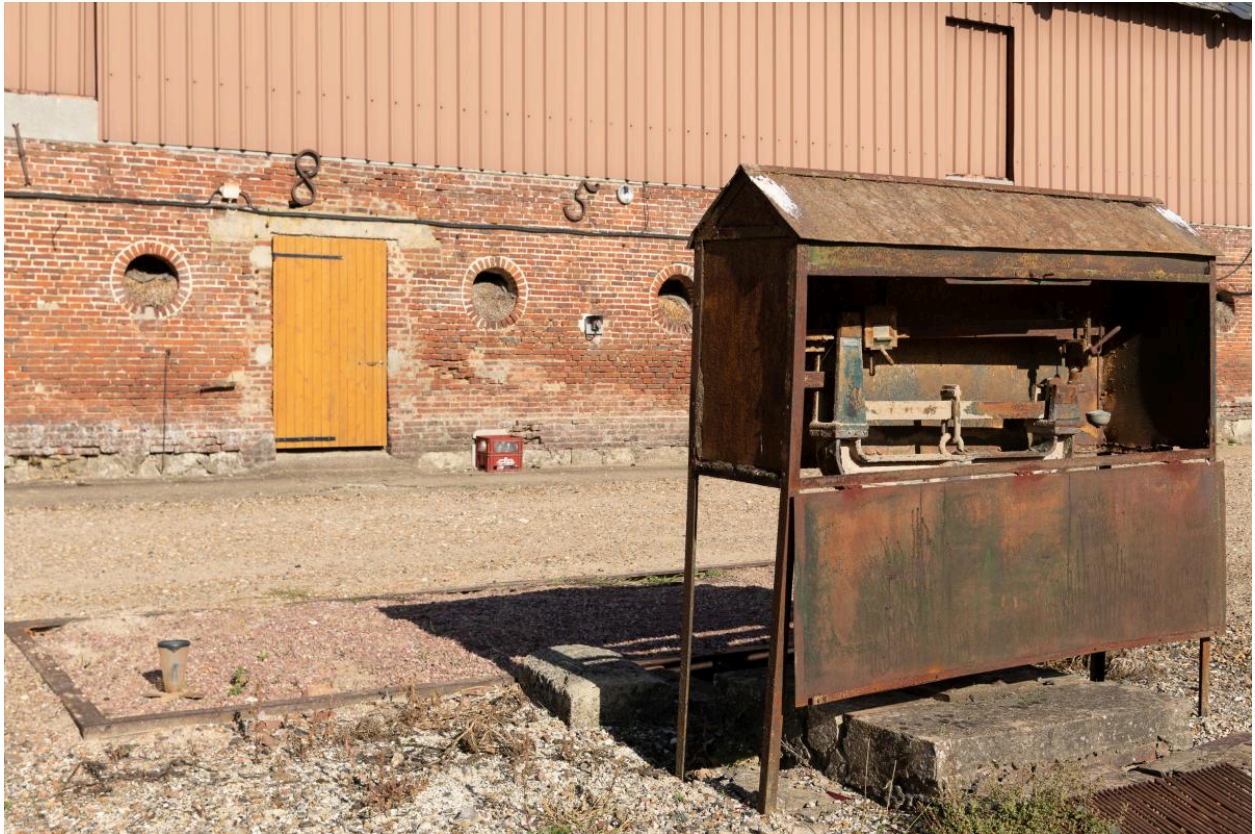
Ancienne pesée à betteraves, signée "Duchesne et Cie".
Phot. Marc Kérignard
IVR32_20226001082NUCA

Ancienne pesée à betteraves, signée "Duchesne et Cie".

La ferme semble avoir été en grande partie reconstruite dans le troisième quart du 19^e siècle (la date de 1853 est portée sur les anciennes bergeries). Seules les granges délimitant le côté nord-est de la cour sont antérieures à cette période (maçonneries en brique et pierres à assises alternées). Ainsi, le logis (reprenant le modèle de la ferme d'Hétomesnil) et les bâtiments du côté ouest sont reconstruits en brique, certainement sur des bases plus anciennes comme le laisse supposer la présence de pierres en parties basses des bâtiments en retour du logis. Des étables à vaches sont également construites du côté est. Elles sont visibles sur le cadastre de 1934, dans le prolongement des hangars toujours en place aujourd'hui. Ce même cadastre offre un état de la ferme dans la première moitié du 20^e siècle : une mare se trouvait au milieu de la cour et un bâtiment longeait le côté ouest de la clôture du jardin. Une pesée à betteraves est également installée au centre du domaine. Signée Duchesne et Compagnie (Villeurbanne, Lyon), elle est encore en place.
