Hauts-de-France, Aisne  
Hannapes  
1 la Place

## Prieuré de Prémontrés Saint-Jean (Prieuré Cure)

Numéro de dossier : IA00079508  
Date de l'enquête initiale : 1990  
Date(s) de rédaction : 1991  
Cadre de l'étude : inventaire topographique canton de Wassigny  
Degré d'étude : étudié

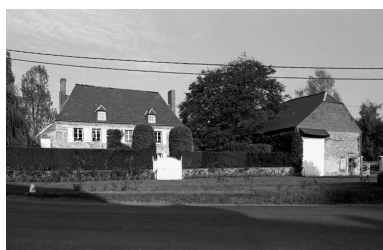
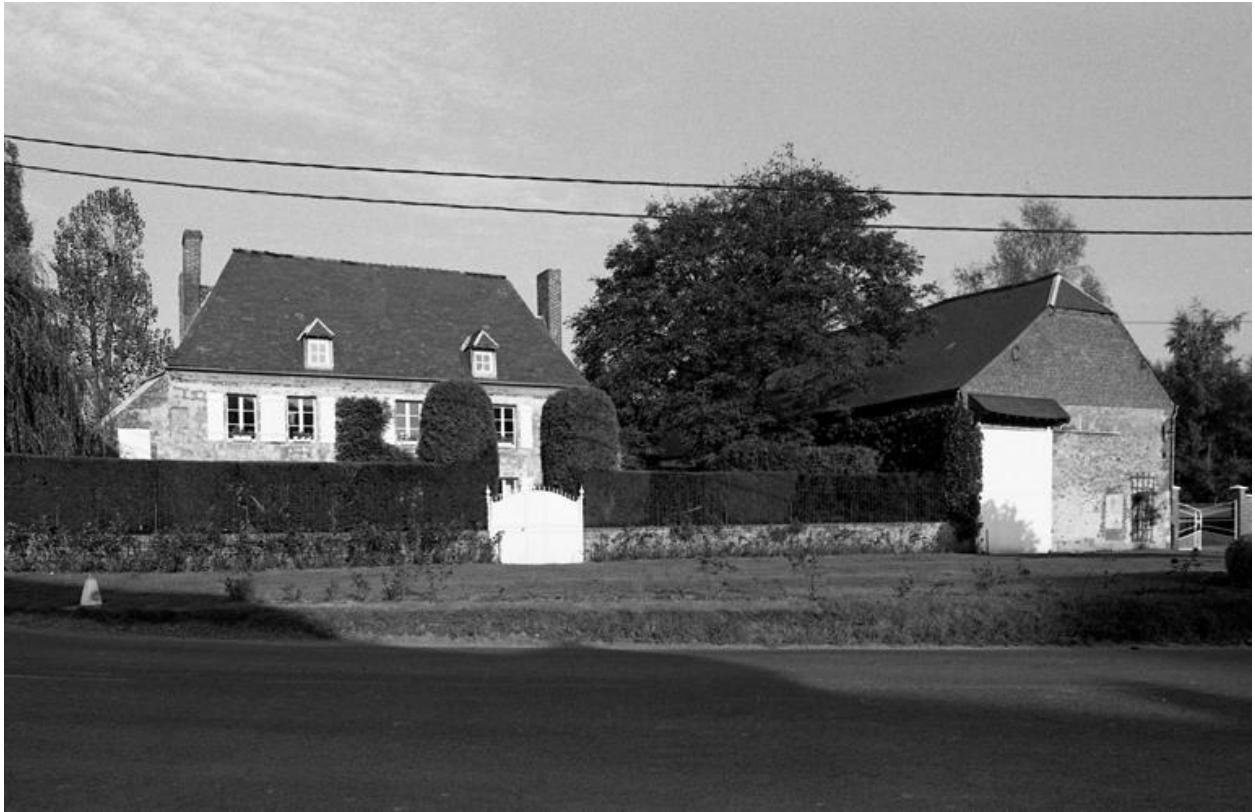
Vue d'ensemble ouest du logis prioral et de la grange.  
Phot. Christiane Riboulleau  
IVR22\_19940201468Z

Vue d'ensemble ouest du logis prioral et de la grange.

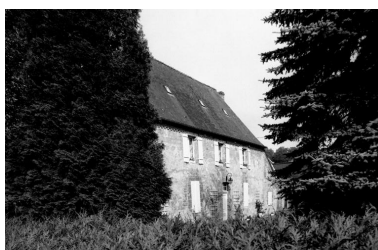
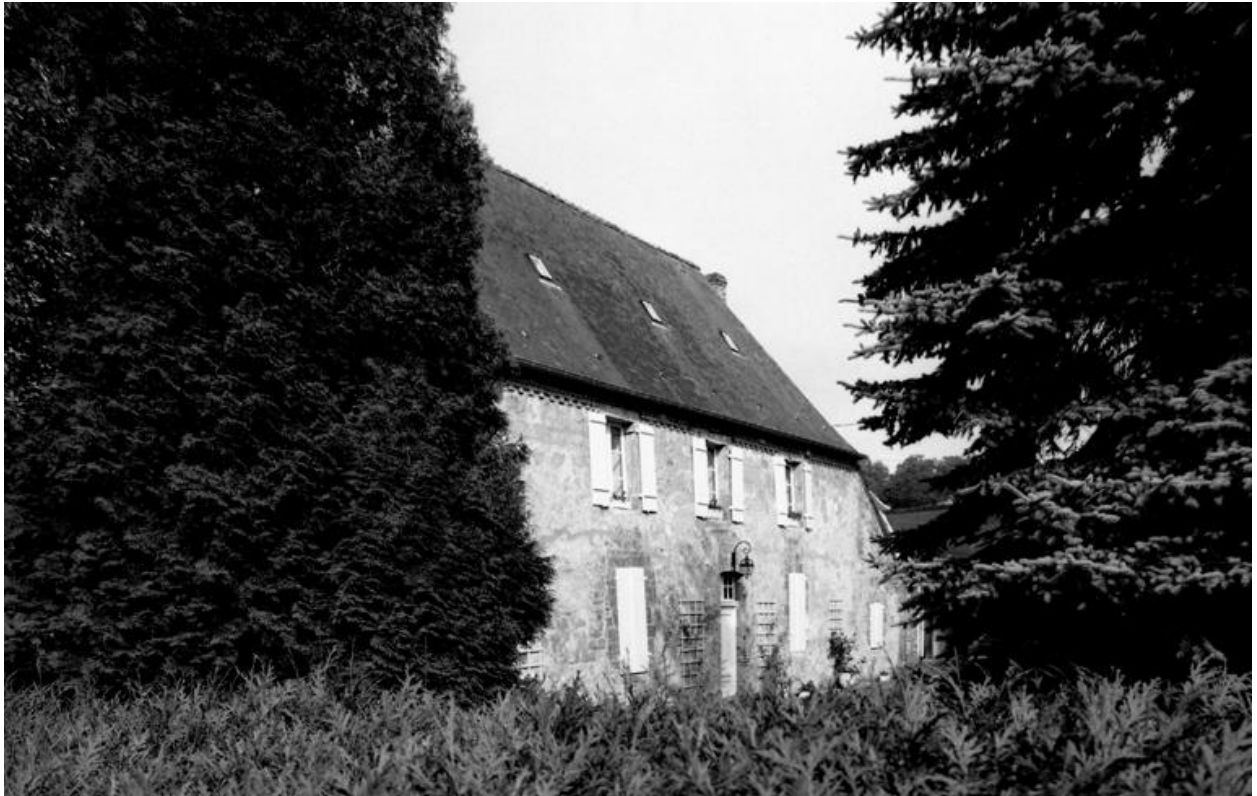
Vue partielle de l'élévation arrière du logis prioral.  
Phot. Thierry Lefébure  
IVR22\_19920201198Z

Vue partielle de l'élévation arrière du logis prioral.

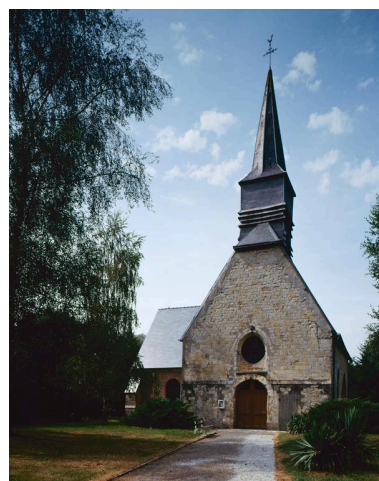
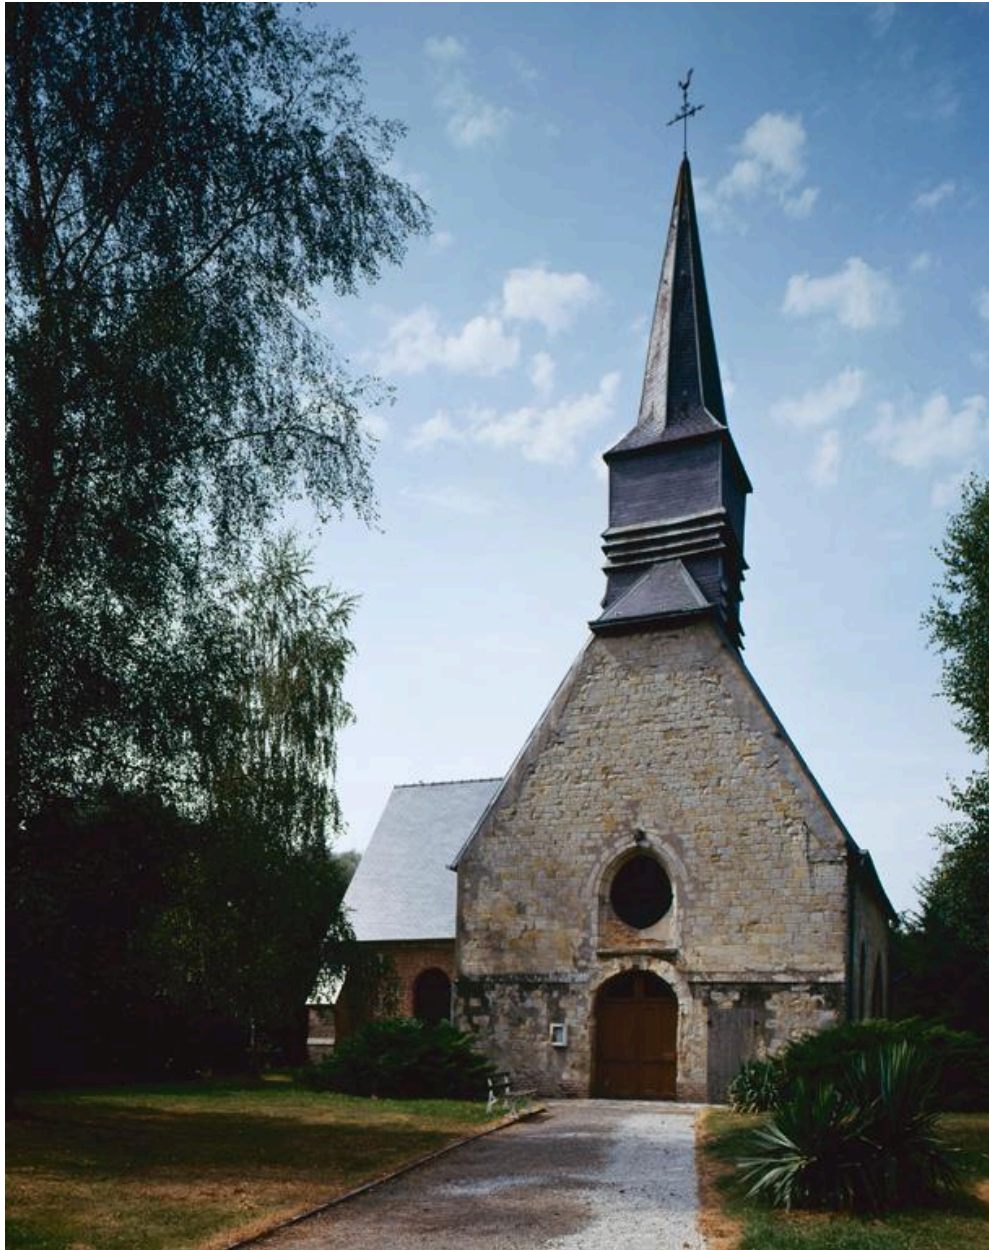
Vue d'ensemble de la façade de l'église.  
Phot. Thierry Lefébure  
IVR22\_19910201627VA

Vue d'ensemble de la façade de l'église.

Église en brique et pierre, partiellement couverte d'un essentage d'ardoise ; nef couverte d'un toit à demi-croupe et pignon couvert ; chœur voûté d'une fausse voûte en berceau brisé sous un toit à deux pans et pignon couvert ; chapelle sud-est avec toit à deux pans à l'origine à pignon découvert ; sacristie en brique et silex avec toit en appentis à pignon découvert ; logis prioral composé d'un étage carré desservi par un escalier dans-oeuvre, et présentant une élévation à travées ; il est en pierre de taille, couvert d'un toit à longs pans et à croupe ; grange en brique, pierre de taille et moellon calcaire, silex, partiellement couverte d'un enduit ou d'un essentage de planches, avec toit à demi-croupe et pignon couvert ; remise en brique et silex avec toit en pavillon ; resserre en brique et silex, partiellement couverte d'enduit, avec toit à pignon couvert.

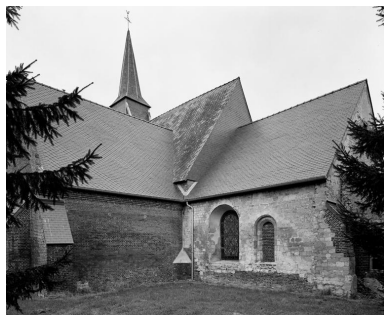
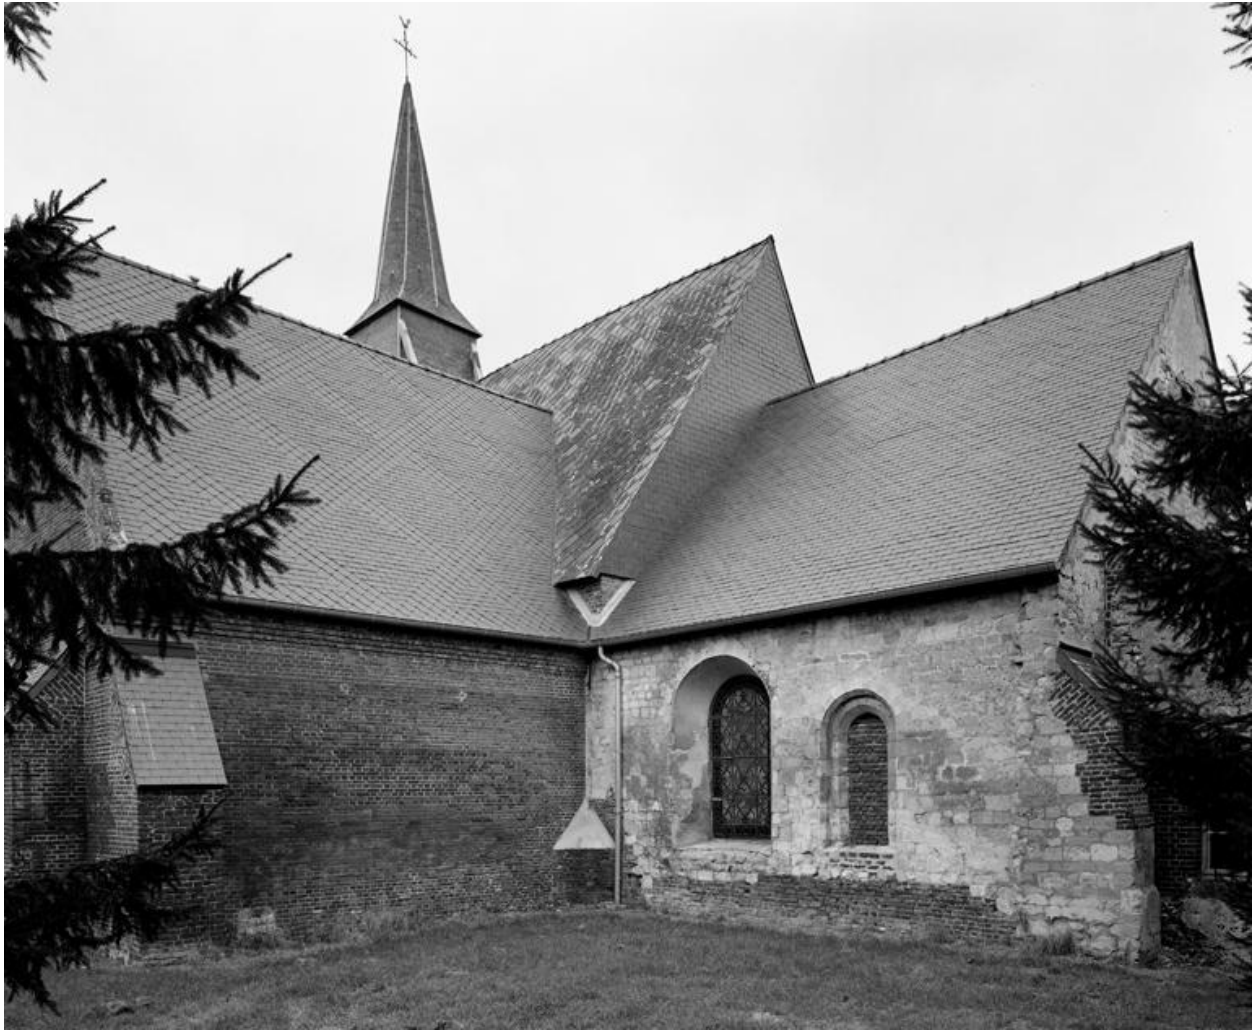
Vue du choeur et de la chapelle sud de l'église.  
Phot. Thierry Lefébure  
IVR22\_19910201444V

Vue du choeur et de la chapelle sud de l'église.

Prieuré-cure fondé au 12<sup>e</sup> ou 13<sup>e</sup> siècle (une partie du chœur de l'église Saint-Jean date de cette période). Cette église reçoit des transformations à la fin du 15<sup>e</sup> ou au début du 16<sup>e</sup> siècle, comme l'indique la fenêtre de la chapelle sud-est. Le logis prioral qui existe actuellement semble construit au 17<sup>e</sup> siècle. Dans la 1<sup>ère</sup> moitié du 19<sup>e</sup> siècle (avant le cadastre de 1833), une sacristie est édifiée à l'arrière de l'église tandis que la grange est construite ou reconstruite. L'église a bénéficié de mesures d'entretien au 19<sup>e</sup> siècle et d'une campagne de restauration après 1918. Le logis prioral, qui a rempli le rôle de presbytère sert aujourd'hui de maison. Le cimetière qui entourait l'église a été désaffecté dans la 2<sup>e</sup> moitié du 20<sup>e</sup> siècle

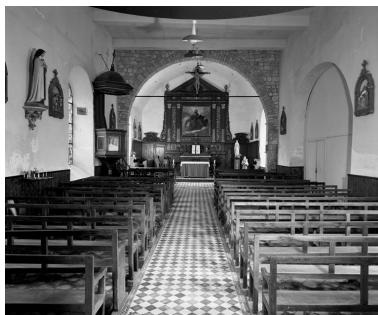
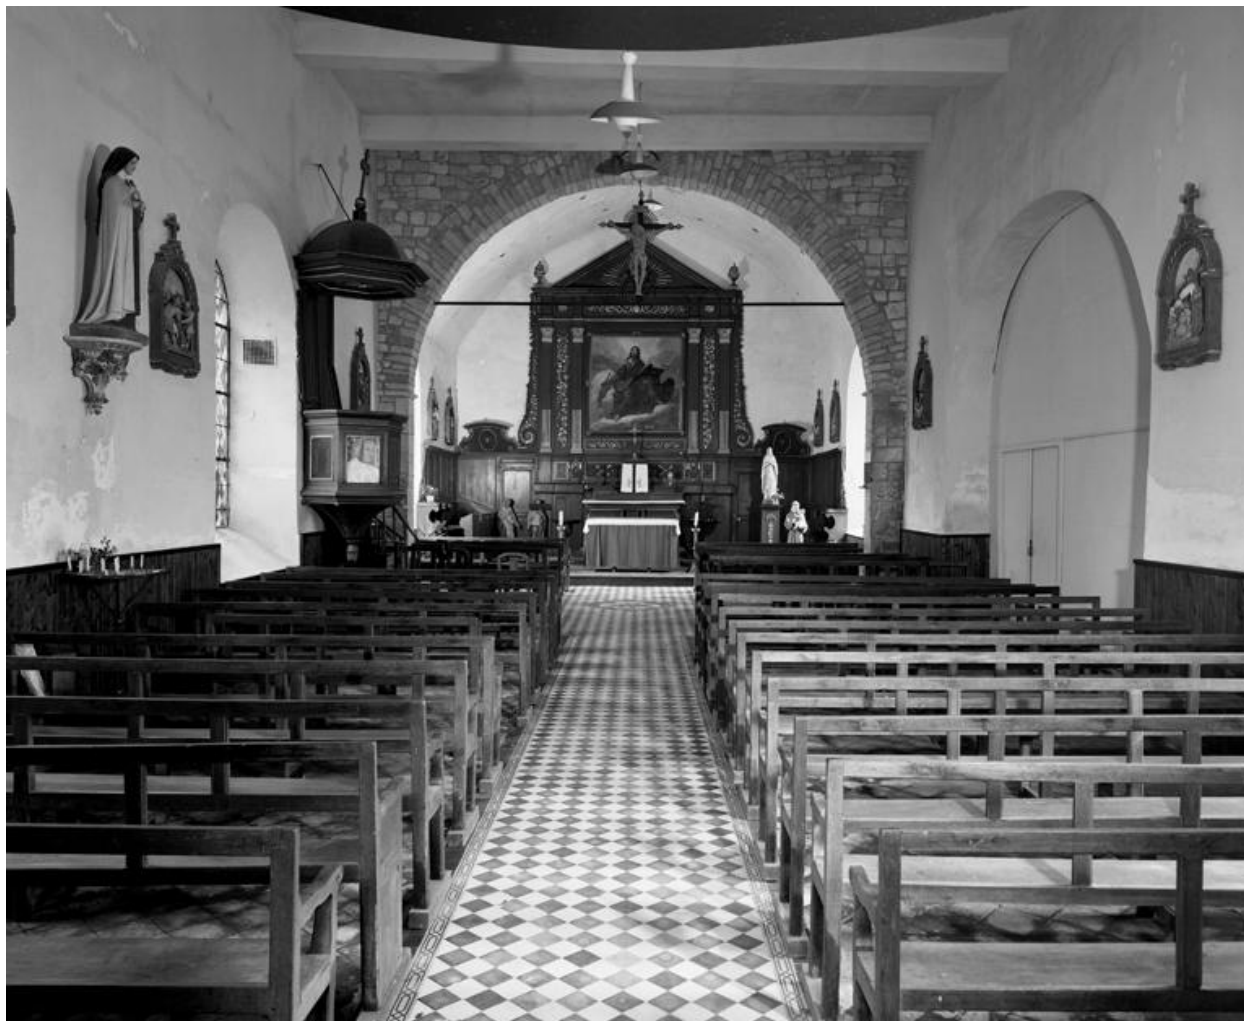
Vue intérieure de l'église,  
depuis l'entrée vers le choeur.  
Phot. Thierry Lefébure  
IVR22\_19910201445V

Vue intérieure de l'église, depuis l'entrée vers le chœur.

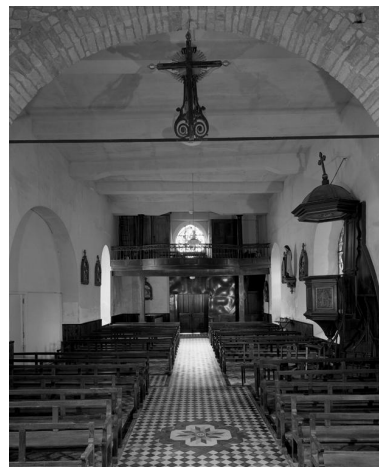
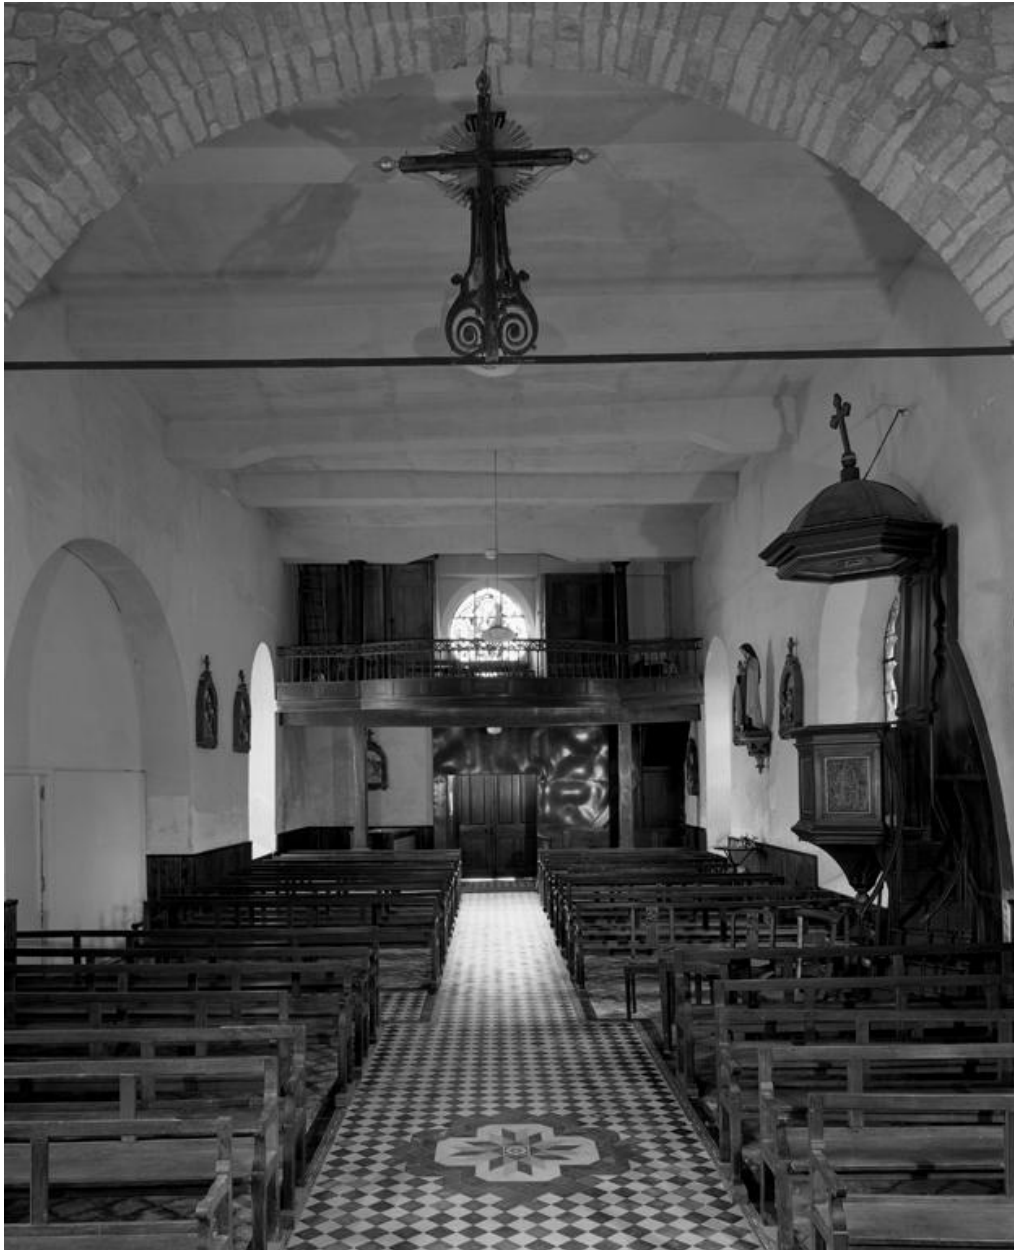
Vue intérieure de  
l'église, depuis le choeur  
Phot. Thierry Lefébure  
IVR22\_19910201446V

Vue intérieure de l'église, depuis le choeur

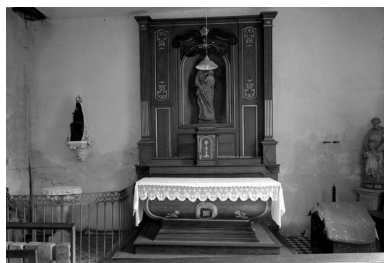
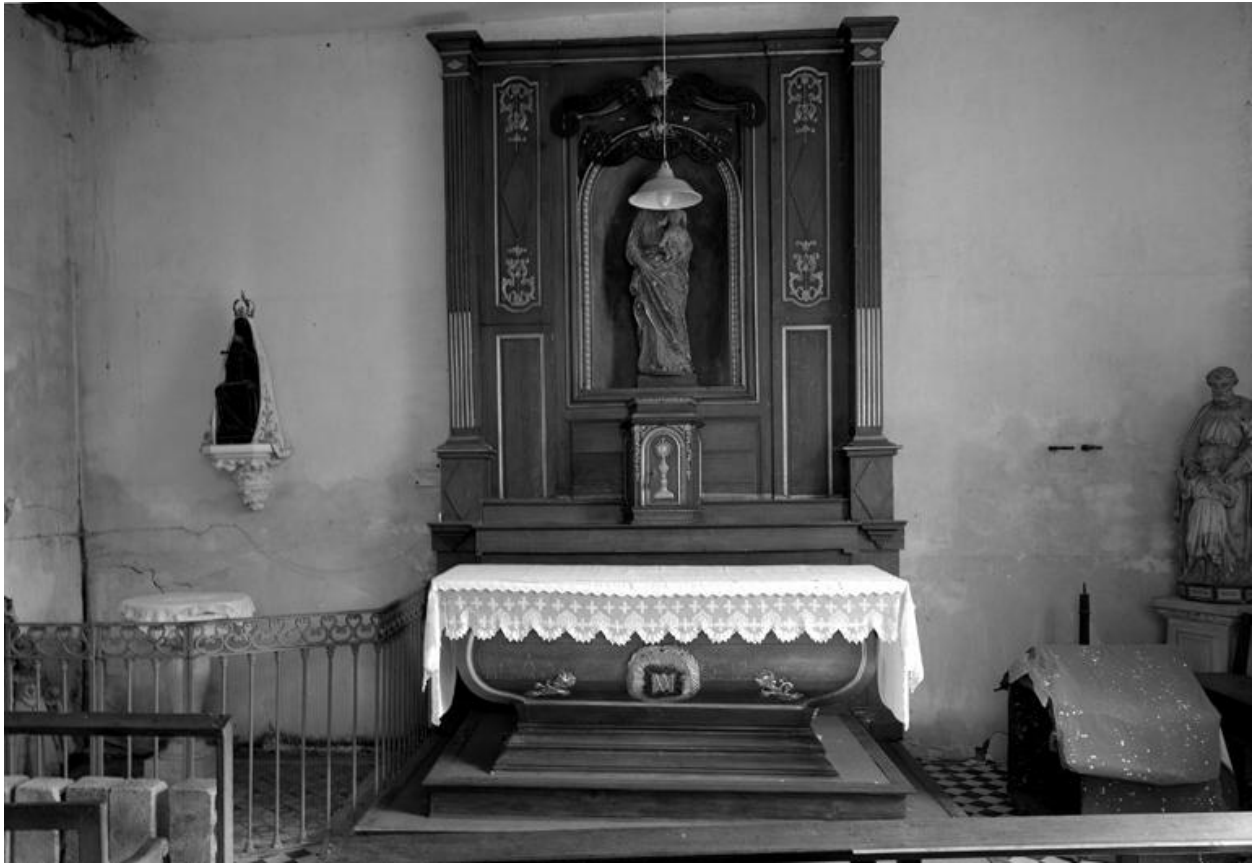
Vue intérieure de la  
chapelle sud de l'église.  
Phot. Thierry Lefébure  
IVR22\_19910201447V

Vue intérieure de la chapelle sud de l'église.
