Hauts-de-France, Aisne  
Saint-Quentin  
Ancienne collégiale royale, actuellement basilique Saint-Quentin

## Élément de verrière à personnages : saint diacre (baie 13)

Numéro de dossier : IM02004596  
Date de l'enquête initiale : 2002  
Date(s) de rédaction : 2008  
Cadre de l'étude : enquête thématique régionale la basilique de Saint-Quentin  
Degré d'étude : étudié  
Référence du dossier Monument Historique : PA00115910

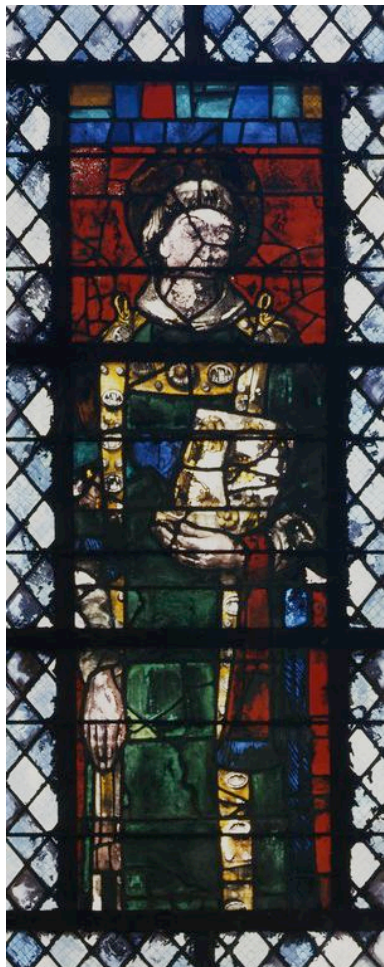
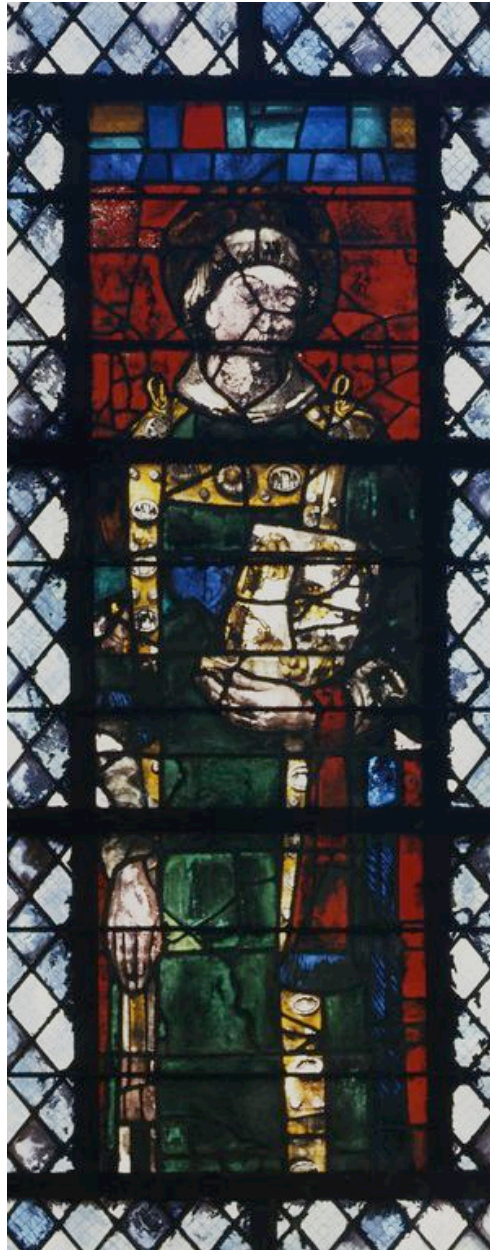
Vue générale.

La baie en arc brisé est occupée par une vitrerie à losanges, au centre de laquelle ont été remontés trois panneaux superposés, provenant d'une verrière à personnages.

Le personnage est représenté debout et de face. Sa dalmatique ainsi que le livre qu'il soutient de son avant-bras gauche le désignent comme diacre. L'identification du diacre représenté est extrêmement difficile, les dégradations et restaurations successives ayant sans doute altéré la lecture de cet élément de verrière. Il peut s'agir d'un des diacres et martyrs les plus fréquemment représentés (Étienne, Laurent, ou Vincent). Il peut également s'agir d'une représentation de saint Quentin, les deux étranges noeuds ou mousquetons qui dépassent des épaules de la dalmatique étant peut-être la restauration mal comprise de l'extrémité des broches plantées dans le corps du martyr.

La partie figurée remontée dans cette verrière est un élément d'une verrière à personnages. Le sujet a été complété dans sa partie supérieure pour pouvoir s'intégrer dans l'armature métallique de la verrière actuelle. Le personnage a été plusieurs fois restauré, ce dont témoignent de nombreux plombs de casse, la dernière intervention ayant eu lieu après la Seconde Guerre mondiale. La peinture s'efface par endroits.
