## Cirque municipal Jules-Verne d'Amiens

Numéro de dossier : IA80000169

Cadre de l'étude : enquête thématique régionale édifices civils et édilitaires d'Amiens des 19e et 20e siècles, inventaire topographique Amiens métropole

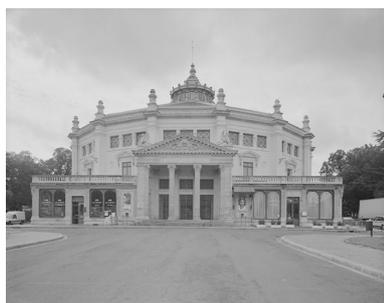
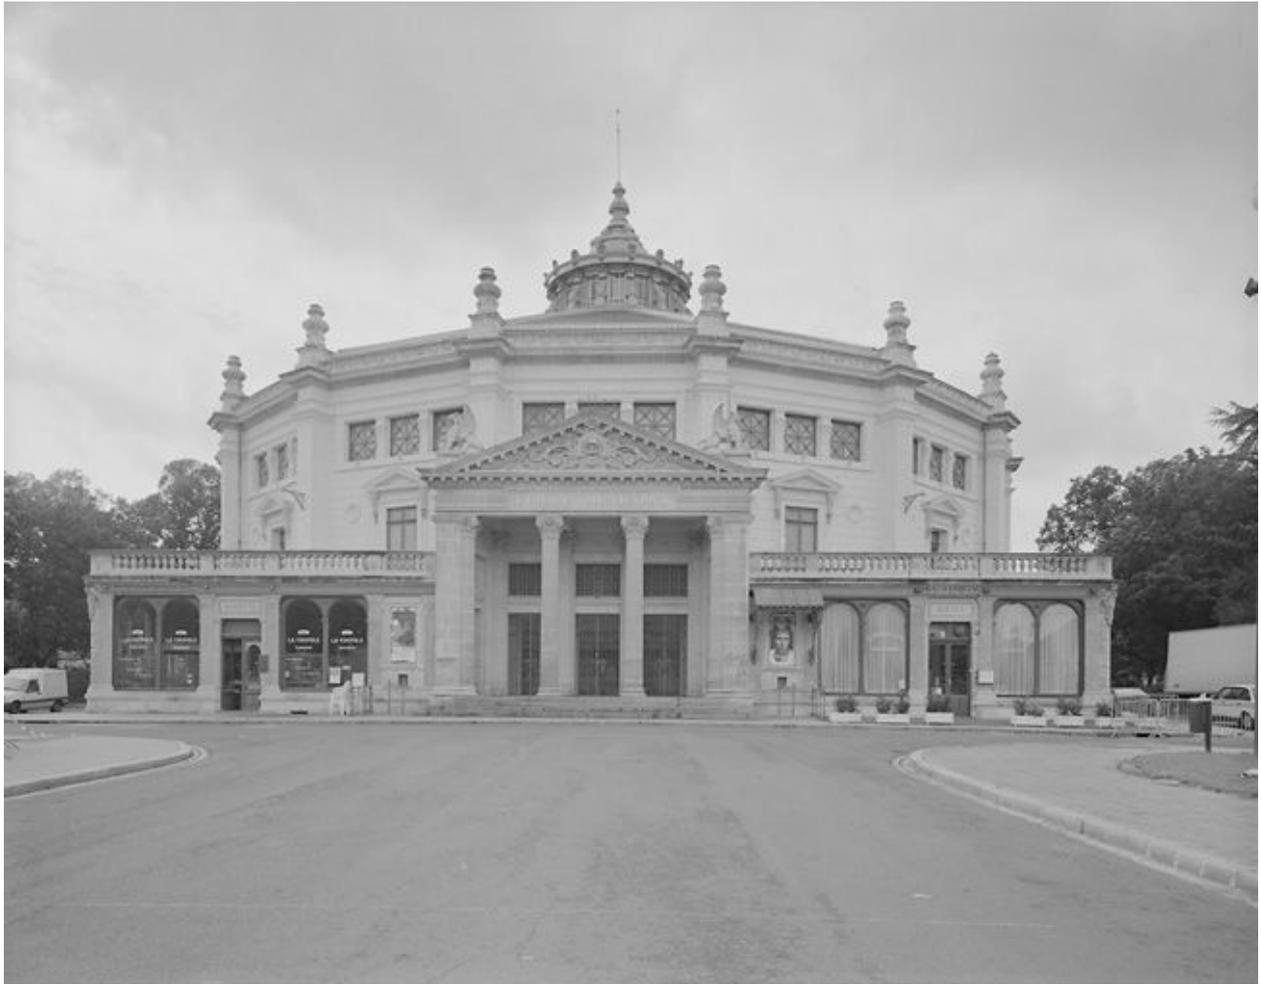
Vue de l'élévation antérieure.  
Phot. Irwin Leullier  
IVR22\_19978000827V

Vue de l'élévation antérieure.

Les 16 faces à la décoration assez sobre et dépouillée composant l'ensemble de l'édifice sont constituées d'un parement à bossage de pierre. Elles sont séparées les unes des autres par un contrefort terminé par un entablement simple dominé par un vase. Le portique d'entrée précédé de quatre degrés, est composé de huit colonnes cannelées d'ordre composite et d'un fronton triangulaire avec corniche dentelée. Le tympan est orné d'un bas-relief réalisé par Germain et de deux griffons en acrotères. L'entablement porte l'inscription "cirque municipal". Ce portique est flanqué latéralement de deux petits avant-corps qui avaient pour destination le buffet d'un côté et la buvette de l'autre. L'entrée sud ou entrée des artistes était

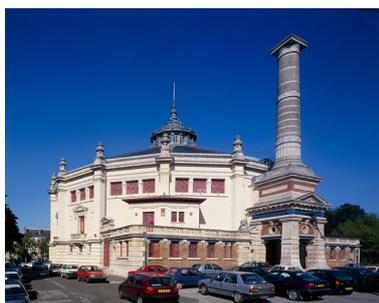
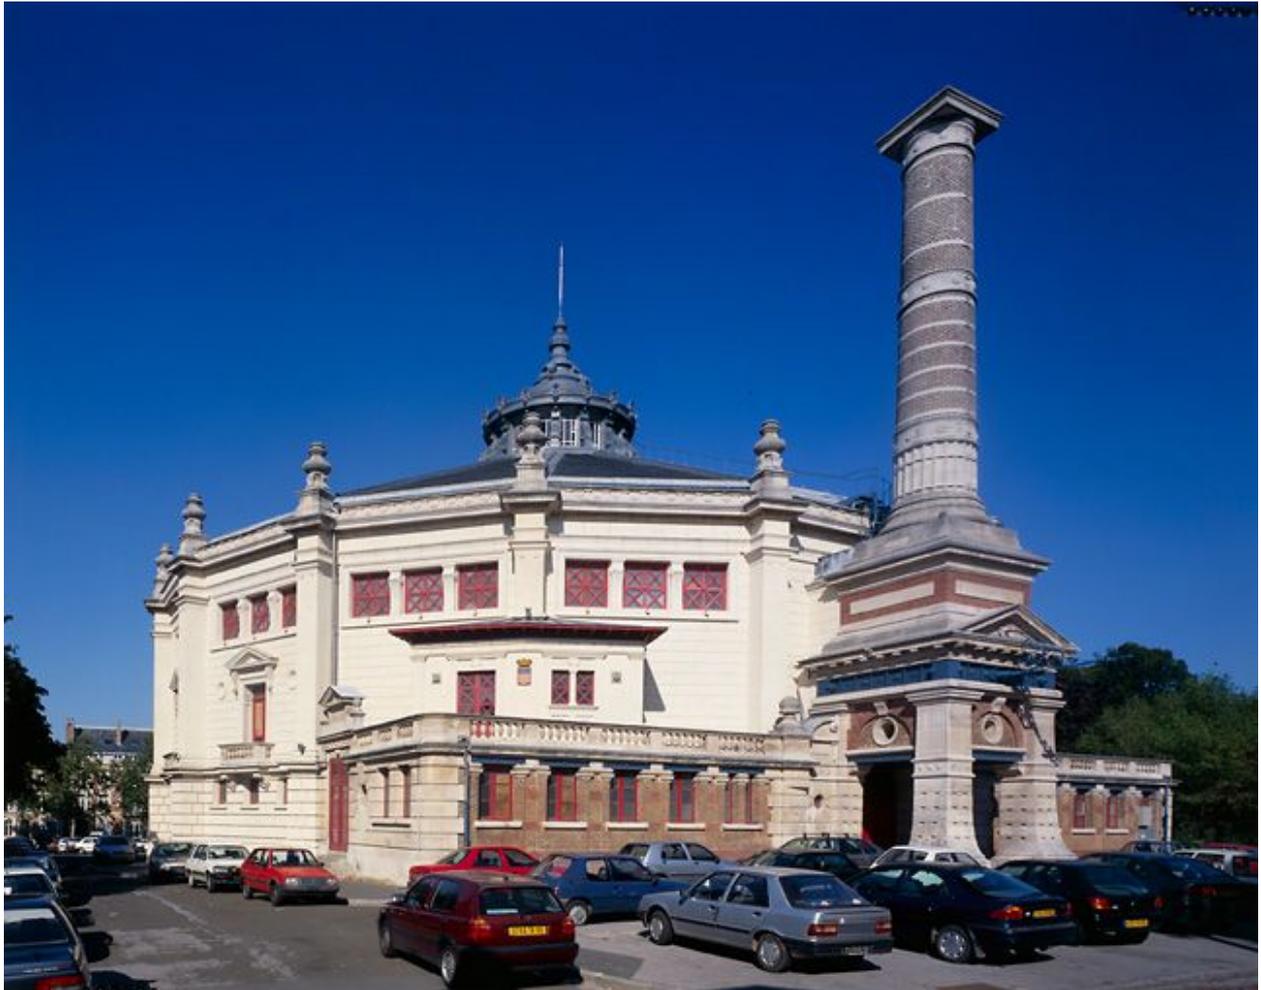
Vue de l'élévation postérieure avec la cheminée.  
Phot. Irwin Leullier  
IVR22\_19978000855VA

Vue de l'élévation postérieure avec la cheminée.

constituée par une grande cheminée en forme de colonne formant dans sa partie inférieure le porche d'entrée. L'édifice est coiffé d'un toit polygonal en ardoise. Le sobre vestibule d'entrée, dont l'inclinaison du plafond, soutenu par deux piliers à colonnes engagées, annonce les gradins de la salle de spectacle, permet l'accès à la piste circulaire et aux étages supérieurs des gradins. La scène est transformable en position haute ou basse et escamotable pour laisser place à une piste circulaire complète de 13 m de diamètre. Cette salle est couverte par une coupole en charpente métallique apparente et caissons avec en son centre une verrière garnie d'un vitrail et un lanternon. Les écuries sont dotées d'un sol en brique et de stalles en bois, de mangeoires et d'abreuvoirs en pierre. Elles sont couvertes par des vouîtains à berceau transversal. En face des box sont aménagées les loges d'artistes et magasins d'accessoires.

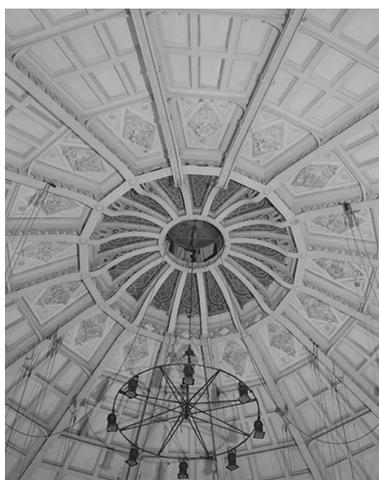
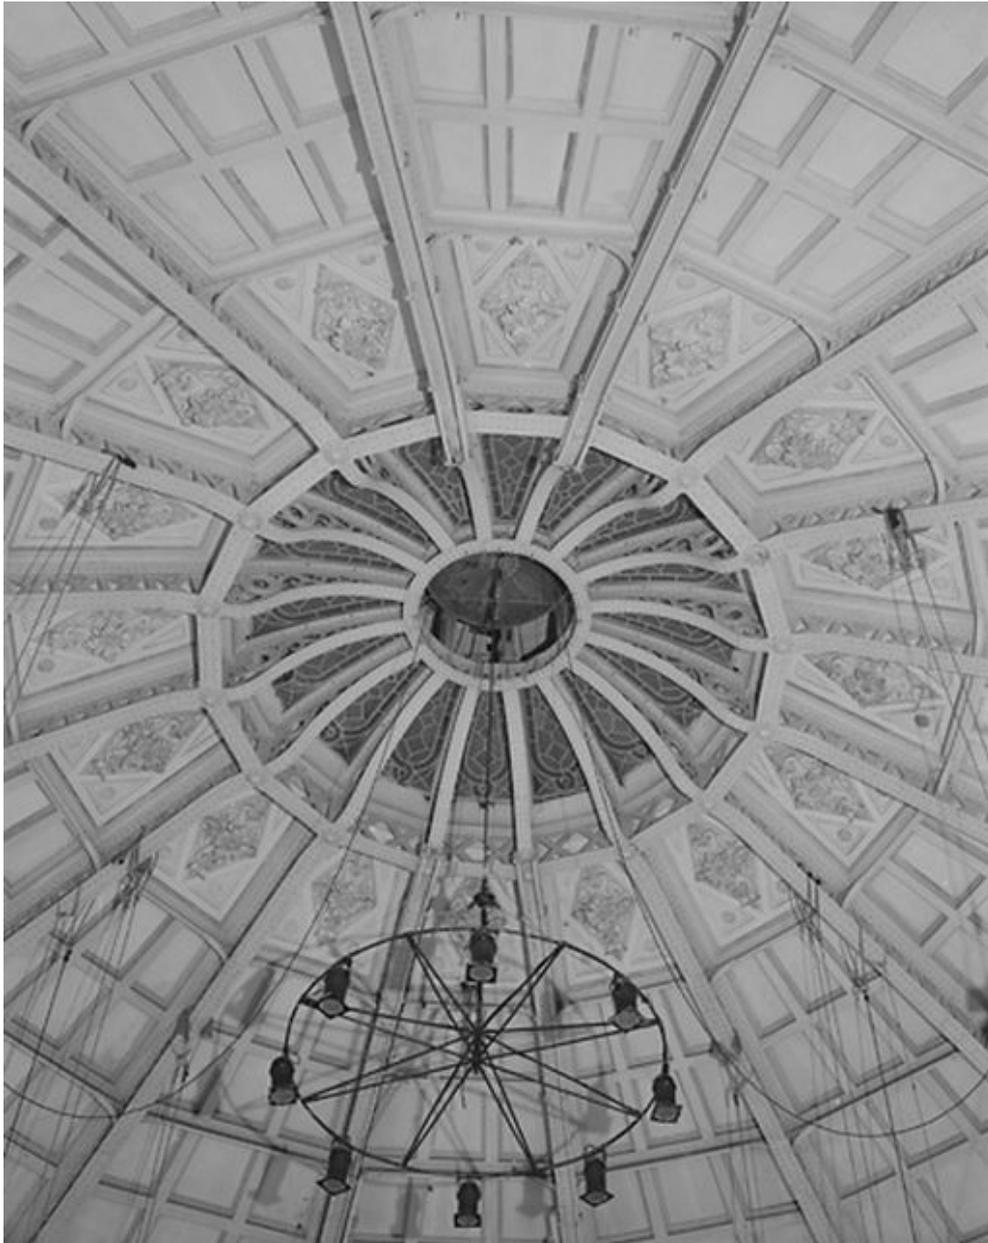
Vue de la partie centrale de la charpente métallique formant verrière.  
Phot. Thierry Lefébure  
IVR22\_19978000883V

Vue de la partie centrale de la charpente métallique formant verrière.

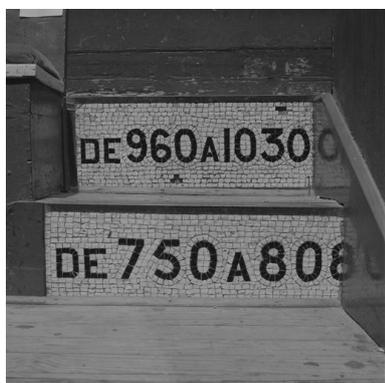
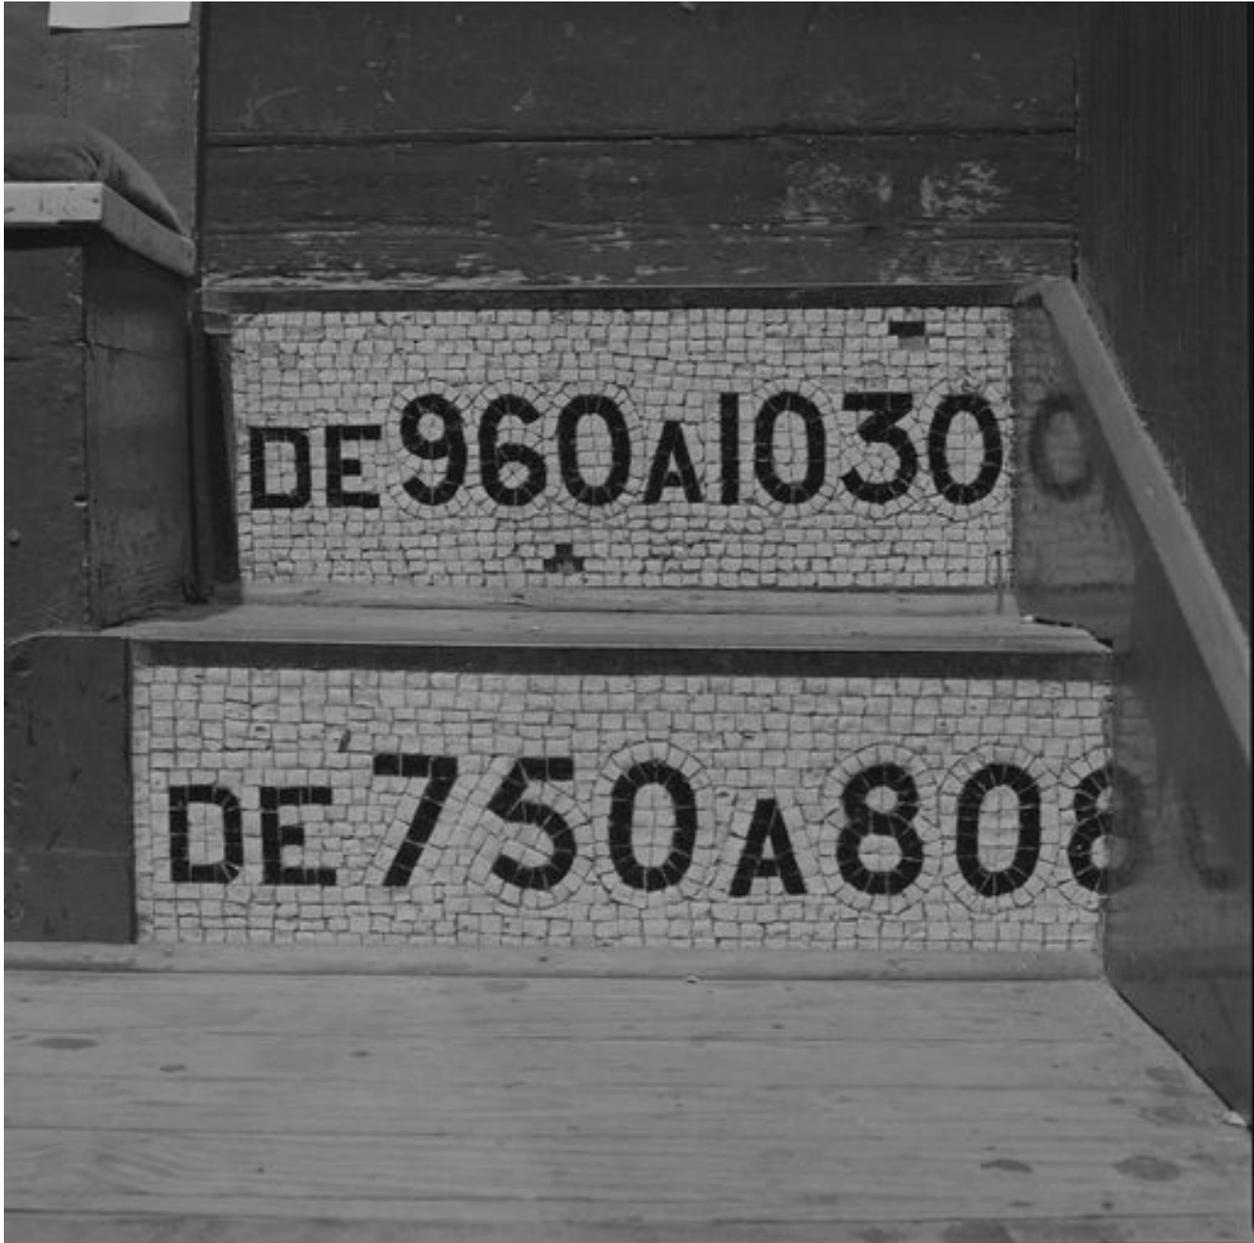
Détail des escaliers ornés de mosaïque donnant accès aux gradins.  
Phot. Irwin Leullier  
IVR22\_19978000898X

Détail des escaliers ornés de mosaïque donnant accès aux gradins.

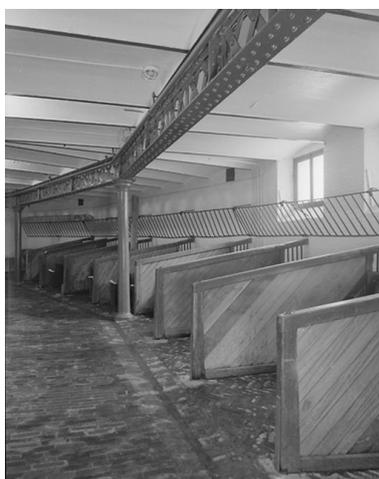
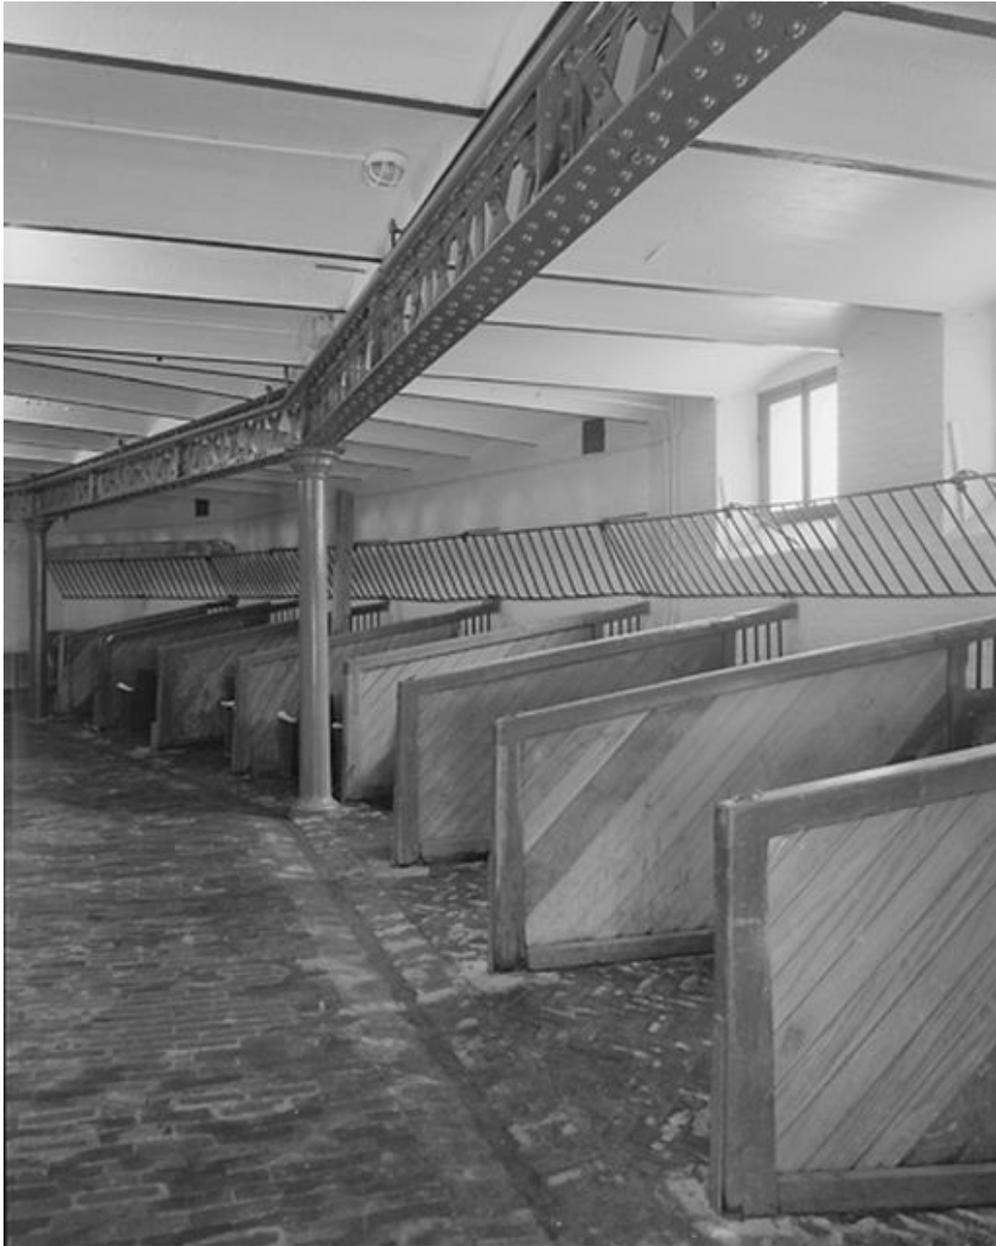
Les stalles des écuries.  
Phot. Thierry Lefébure  
IVR22\_19978000882V

Les stalles des écuries.

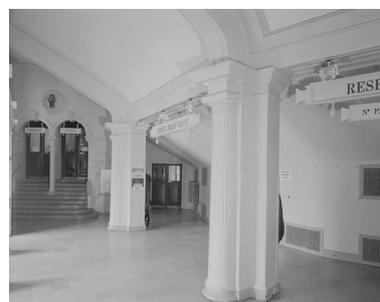
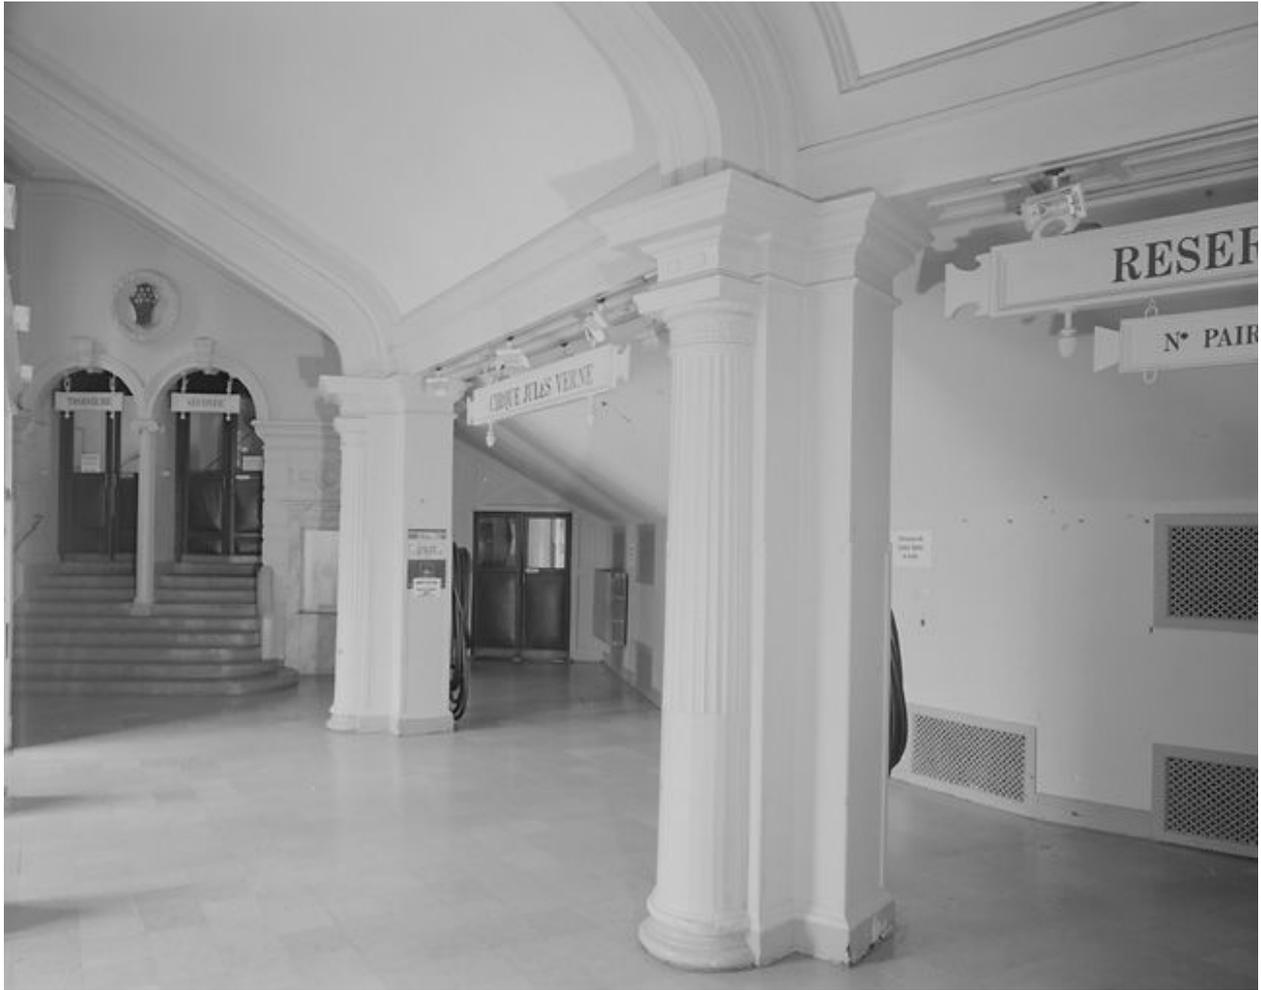
Le vestibule d'entrée.  
Phot. Irwin Leullier  
IVR22\_19978000884V

Le vestibule d'entrée.
