Hauts-de-France, Somme
Bertangles
2 rue de l'Eglise

Maison

Numéro de dossier : IA80002617
Date de l'enquête initiale : 2003
Date(s) de rédaction : 2003
Cadre de l'étude : inventaire topographique Amiens métropole
Degré d'étude : repéré

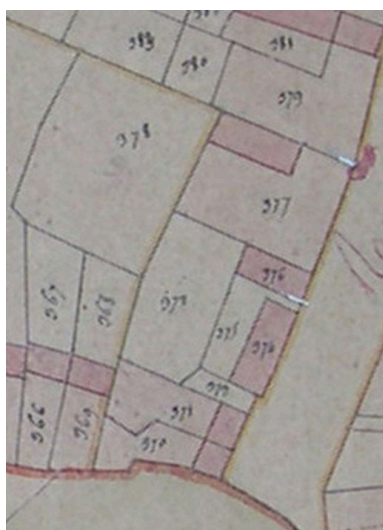
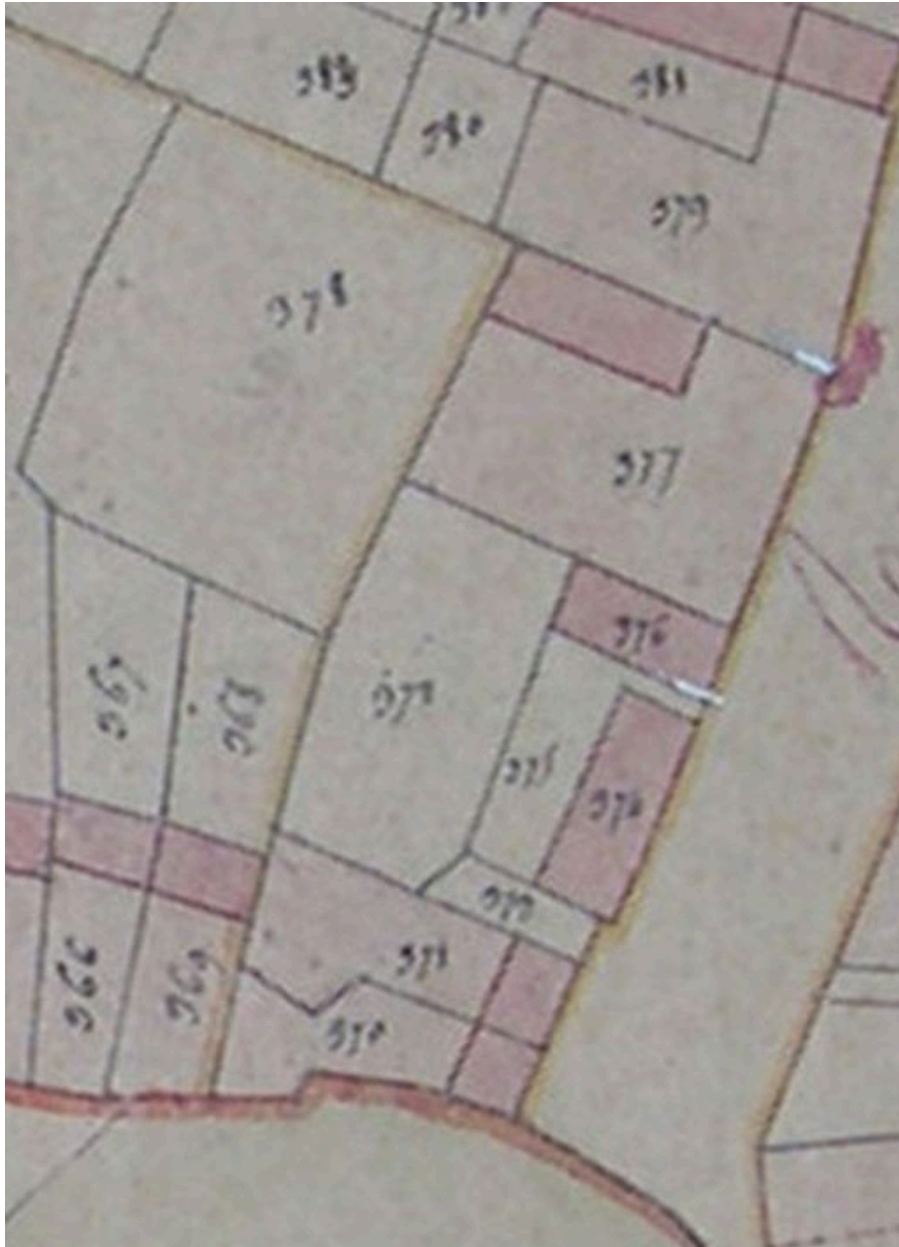
Extrait du cadastre napoléonien.
Phot. Isabelle Barbedor
IVR22_20038010331NUCA

Extrait du cadastre napoléonien.

Le cadastre napoléonien (ill. 1), figure un bâtiment de plan allongé implanté perpendiculairement à la voie et bordé au sud par une cour (parcelle 377) ; un jardin s'étend à l'ouest (parcelle 378). Au sud de cette cour apparaissent deux autres bâtiments disposés en L, à l'est et au nord d'une seconde cour (parcelle 374 à 376) ; un jardin s'étend à l'ouest (parcelle 373). Le logis actuel se situe dans l'ancienne parcelle 378 mais aucune mention de nouvelle construction n'est signalée dans les matrices cadastrales. On peut dater sa construction, comme celle de la dépendance au nord de la parcelle, du milieu du 19^e siècle (analyse stylistique).

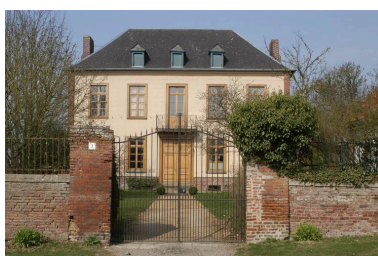
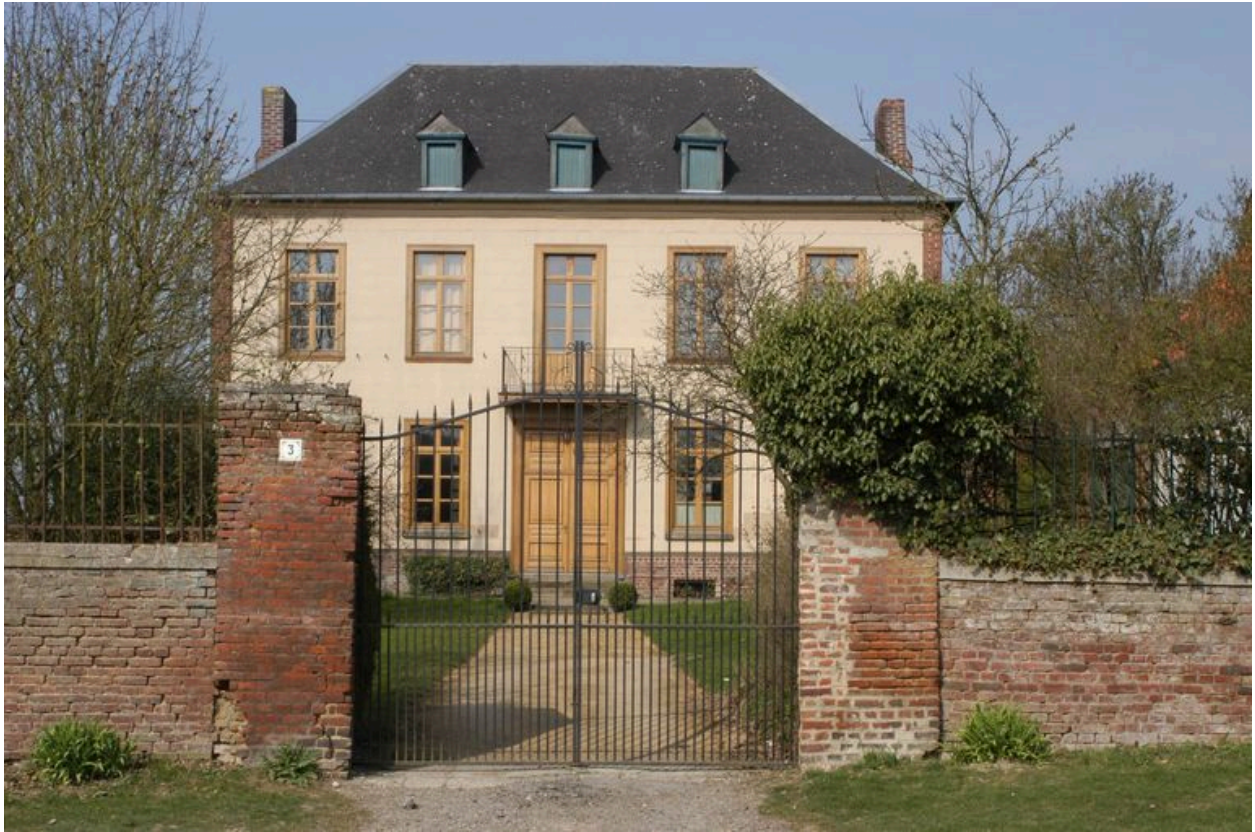
Vue du corps de logis
depuis la rue à l'est.
Phot. Thierry Lefébure
IVR22_20038000260NUCA

Vue du corps de logis depuis la rue à l'est.

L'édifice se compose actuellement d'un logis à étage carré couvert d'un toit à croupes, construit en retrait d'une cour jardin fermée par un mur de clôture en brique surmonté d'une grille. Le logis construit en briques (solin et pignons) et en pan de bois hourdé en torchis masqué par un enduit, présente une façade antérieure à 5 travées (ill. 2). Un balcon souligne la baie centrale de l'étage. Deux souches de cheminée épaulées apparaissent aux pignons.

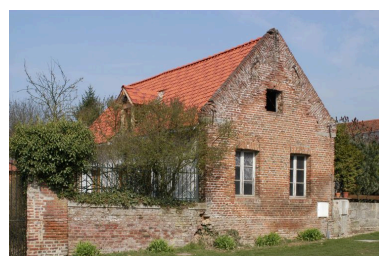
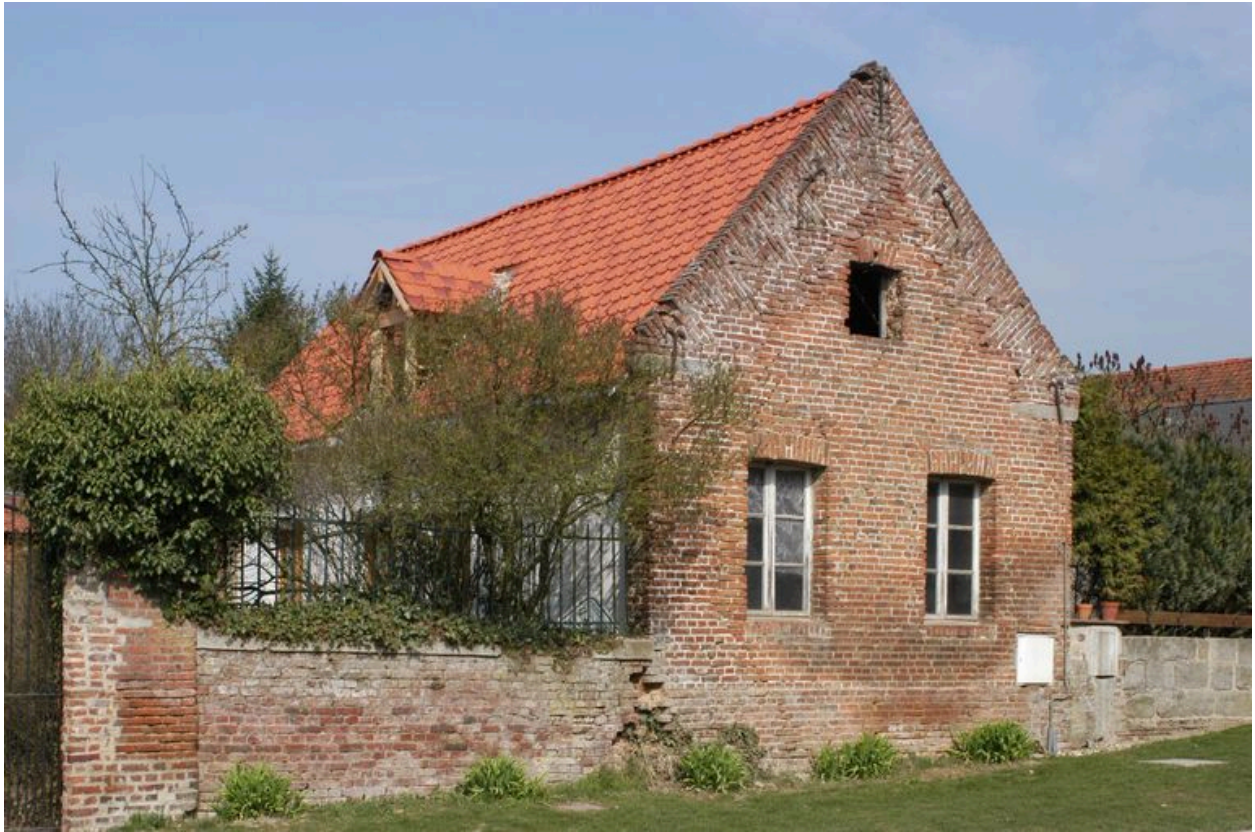
Dépendance, au nord de la parcelle.
Phot. Thierry Lefébure
IVR22_20038000261NUCA

Dépendance, au nord de la parcelle.

Au nord de la parcelle, un bâtiment en rez-de-chaussée implanté perpendiculairement à la voie, est construit en briques (solins et pignons) et en pan de bois hourdé en torchis et masqué par un enduit (ill. 3) ; il est couvert de tuiles.

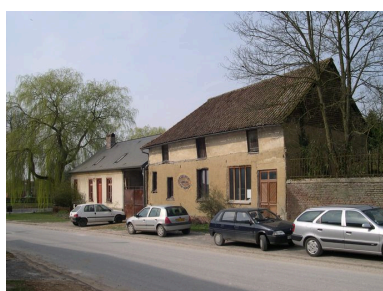
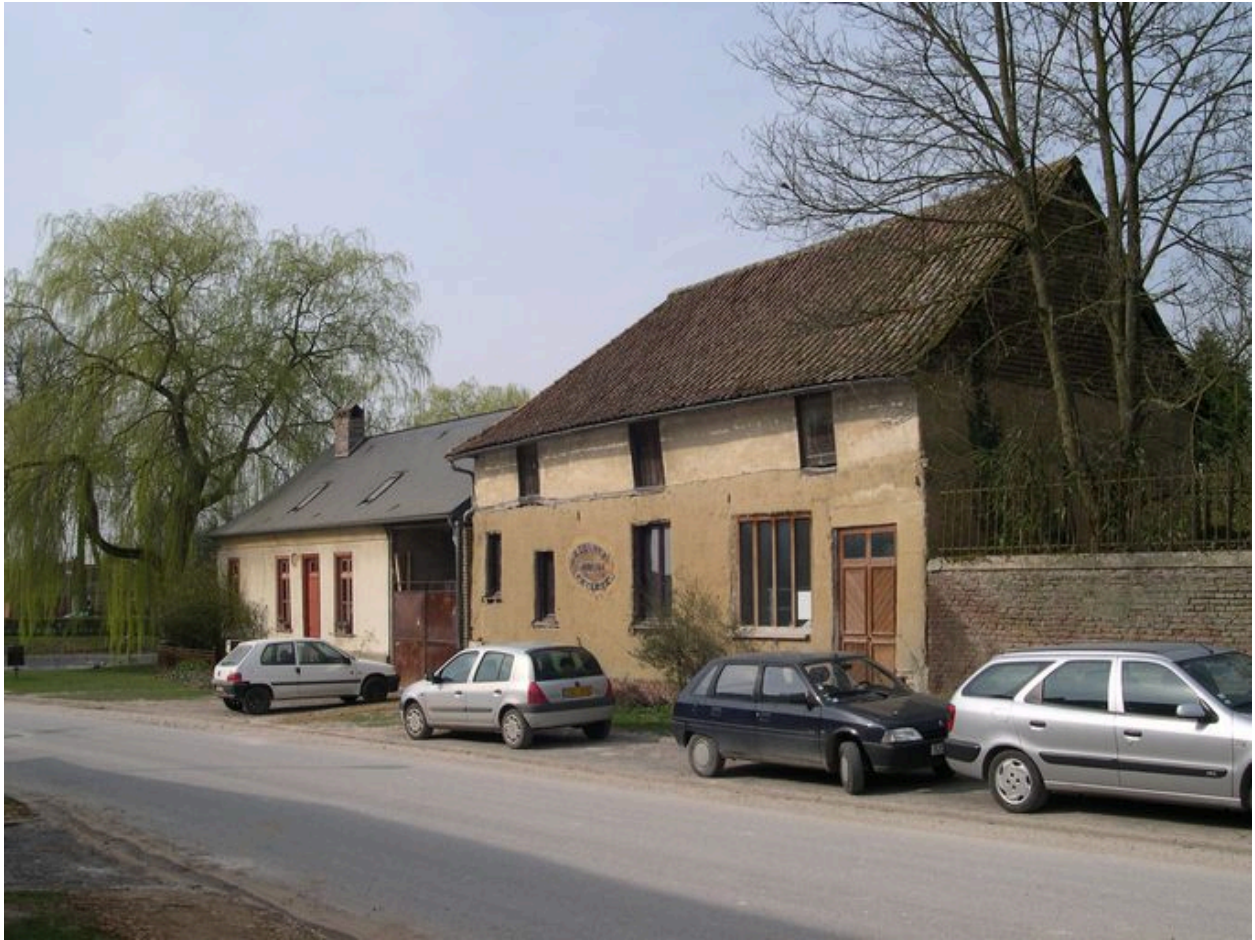
Ancien atelier de charron
ou de charpentier.
Phot. Isabelle Barbedor
IVR22_20038010336NUCA

Ancien atelier de charron ou de charpentier.

Au sud de la parcelle, un bâtiment à étage de comble est construit en pan de bois hourdé en torchis et masqué par un enduit (ill. 4) ; le pignon nord comporte un essentage de planches en partie haute.
