Hauts-de-France, Somme
Bertangles
2 rue de l'Eglise

Maison

Numéro de dossier : IA80002617
Date de l'enquête initiale : 2003
Date(s) de rédaction : 2003
Cadre de l'étude : inventaire topographique Amiens métropole
Degré d'étude : repéré

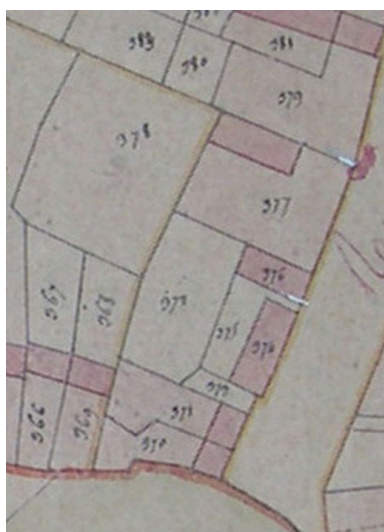
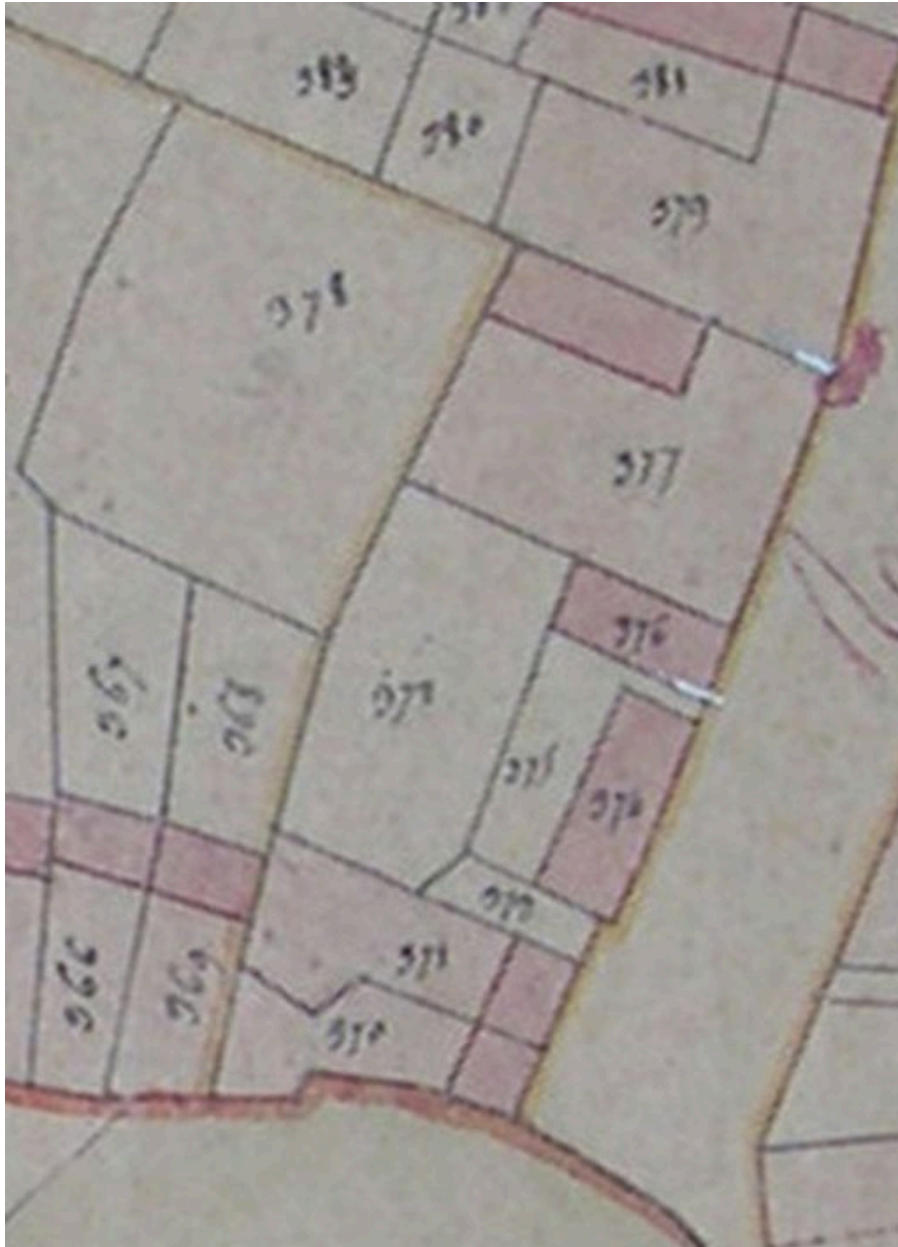
Extrait du cadastre napoléonien.

Le cadastre napoléonien (ill. 1), figure un bâtiment de plan allongé implanté perpendiculairement à la voie et bordé au sud par une cour (parcelle 377) ; un jardin s'étend à l'ouest (parcelle 378). Au sud de cette cour apparaissent deux autres bâtiments disposés en L, à l'est et au nord d'une seconde cour (parcelle 374 à 376) ; un jardin s'étend à l'ouest (parcelle 373). Le logis actuel se situe dans l'ancienne parcelle 378 mais aucune mention de nouvelle construction n'est signalée dans les matrices cadastrales. On peut dater sa construction, comme celle de la dépendance au nord de la parcelle, du milieu du 19^e siècle (analyse stylistique).

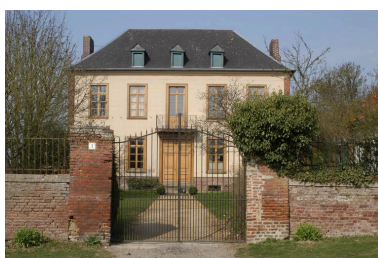
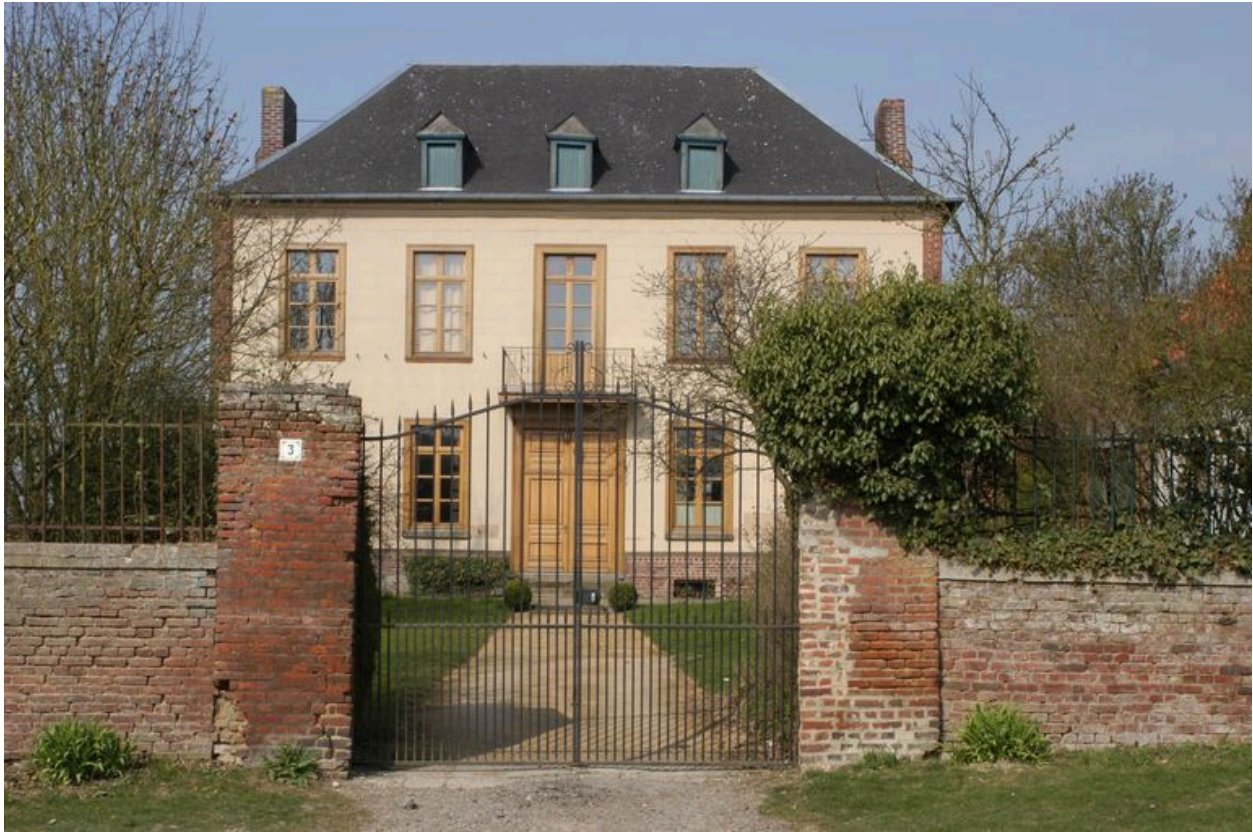
Vue du corps de logis
depuis la rue à l'est.

Vue du corps de logis depuis la rue à l'est.

L'édifice se compose actuellement d'un logis à étage carré couvert d'un toit à croupes, construit en retrait d'une cour jardin fermée par un mur de clôture en brique surmonté d'une grille. Le logis construit en briques (solin et pignons) et en pan de bois hourdé en torchis masqué par un enduit, présente une façade antérieure à 5 travées (ill. 2). Un balcon souligne la baie centrale de l'étage. Deux souches de cheminée épaulées apparaissent aux pignons.

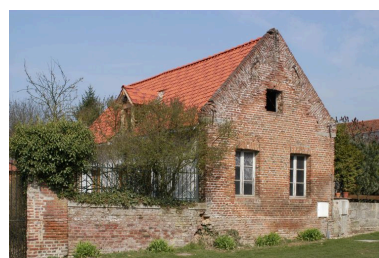
Dépendance, au nord de la parcelle.

Au nord de la parcelle, un bâtiment en rez-de-chaussée implanté perpendiculairement à la voie, est construit en briques (solins et pignons) et en pan de bois hourdé en torchis et masqué par un enduit (ill. 3) ; il est couvert de tuiles.

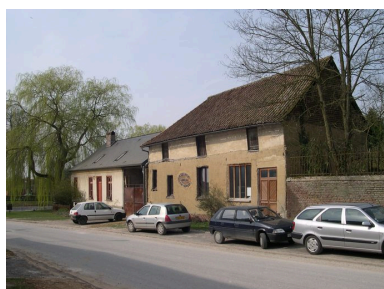
Ancien atelier de charron
ou de charpentier.

Ancien atelier de charron ou de charpentier.

Au sud de la parcelle, un bâtiment à étage de comble est construit en pan de bois hourdé en torchis et masqué par un enduit (ill. 4) ; le pignon nord comporte un essentage de planches en partie haute.
