Hauts-de-France, Nord
Rosult
Ferme de Hongrie
698 rue du Capitaine-Deken

Ancienne ferme d'abbaye, dite cense de Hongrie

Numéro de dossier : IA59002248
Date de l'enquête initiale : 2005
Date(s) de rédaction : 2005
Cadre de l'étude : inventaire topographique PNR Scarpe-Escaut
Degré d'étude : étudié

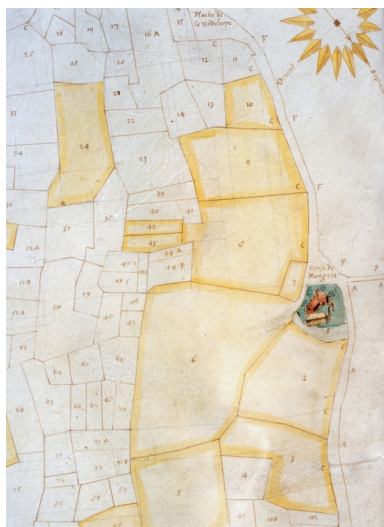
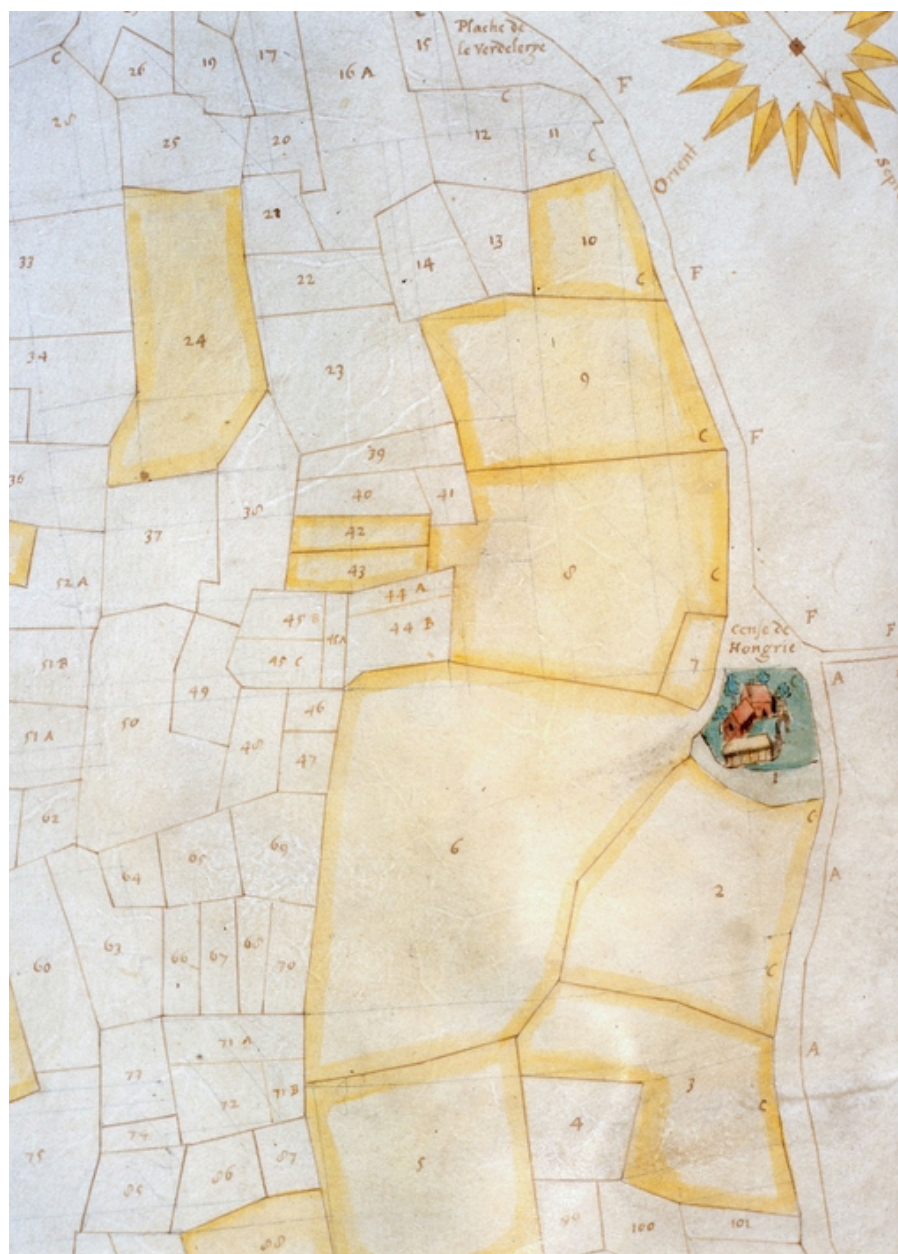
Situation sur le plan
terrier de Saméon.
Phot. Philippe Dapvril
IVR31_20055900366XAB

Situation sur le plan terrier de Saméon.

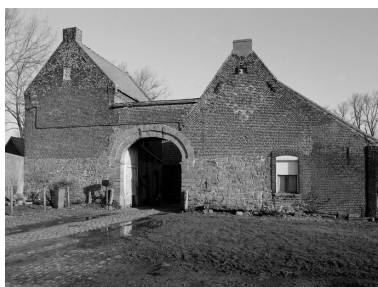
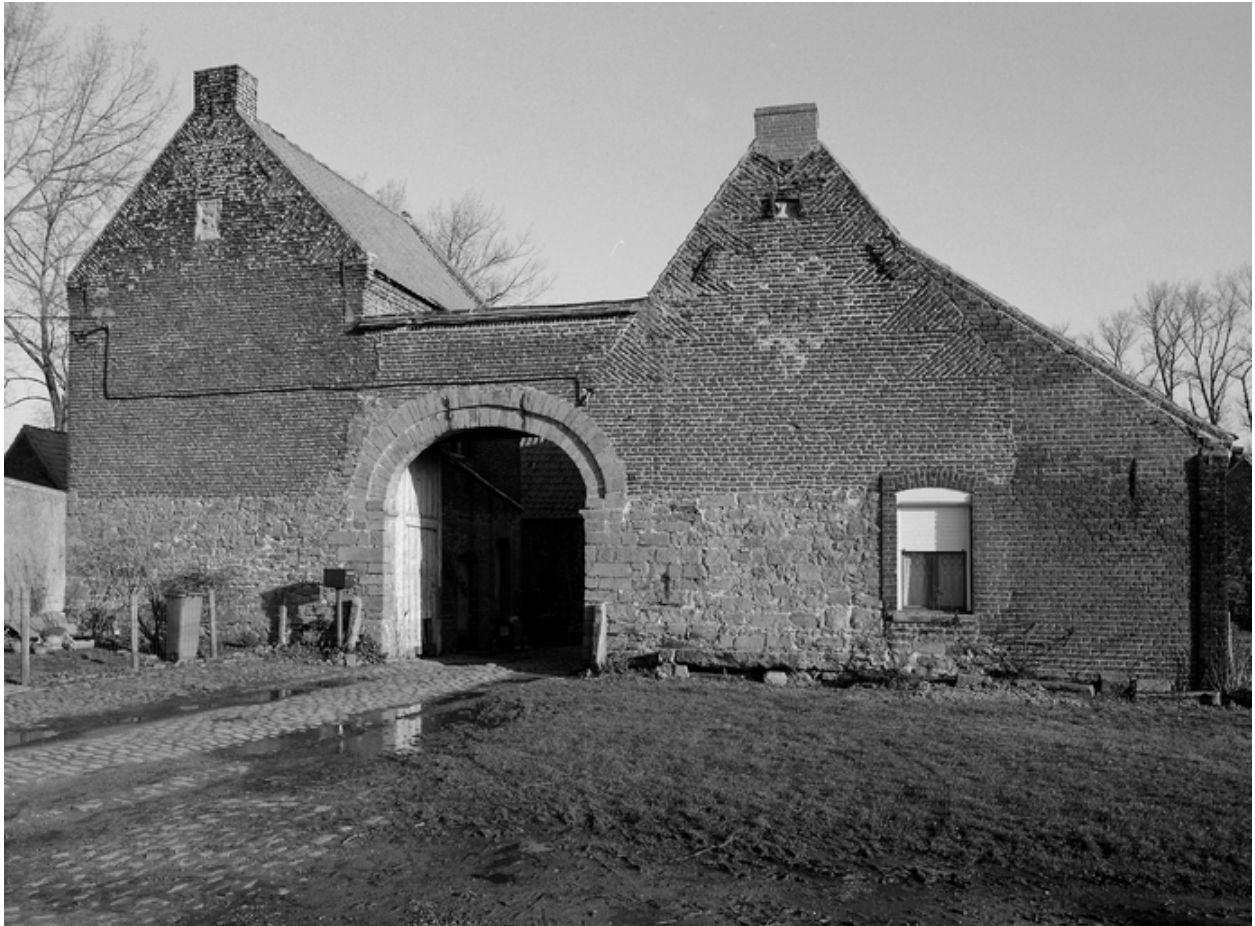
Entrée principale et porche.
Phot. Philippe Dapvril
IVR31_20055900162X

Entrée principale et porche.

La ferme d'Hongrie a différents corps de bâtiment non jointifs organisés autour d'une cour trapézoïdale. Le porche est couvert de tuile plate et tuile mécanique vernissée. L'arc en anse-de-panier, à ressaut formé de deux rouleaux, est composé d'un appareil en grès soigneusement clavé. Le passage est encadré par les murs-pignons du logis et du bâtiment de justice dont le soubassement en moellons et blocs équarris de grès est un vestige antérieur au 18^e siècle. Les parties remontées avec cartouche sont illisibles. Le pignon du logis conserve la trace d'un décor à motifs dits runiques (tradition régionale), un quadrillage de carrés sur pointe en chaux. Le logis en rez-de-chaussée surélevé comporte 10 travées, le niveau de combles est éclairé par trois lucarnes passantes coiffées en bâtière. Le bâtiment de justice, dit plaidoyable, est un bâtiment unique, par son affectation originelle, sa datation, ses dispositions, dans l'aire d'étude de la Campagne Habitée au sein du

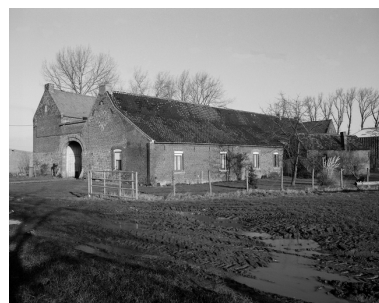
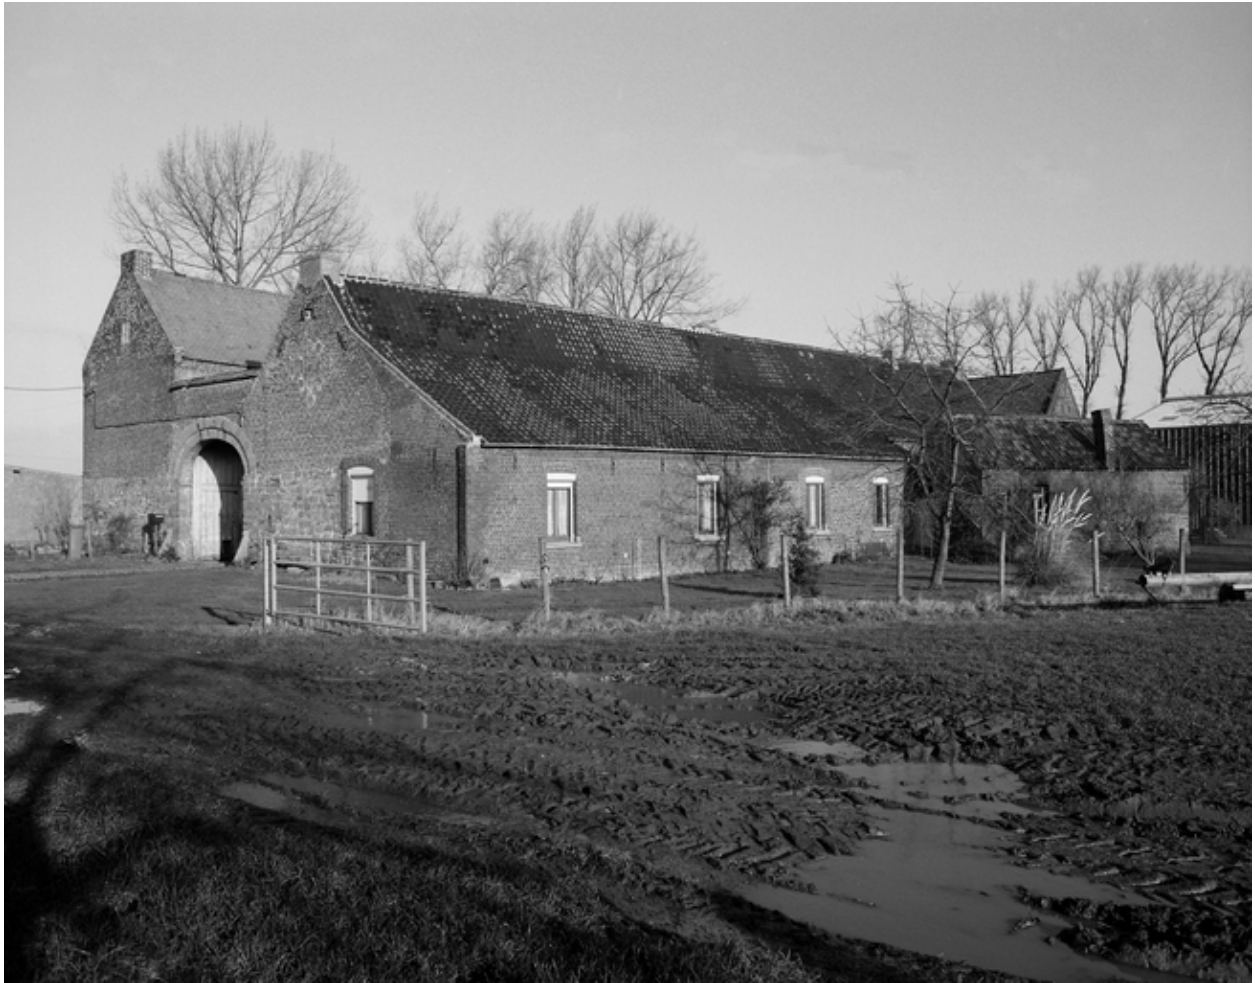
Vue générale de trois quarts,
le logis au premier plan.
Phot. Philippe Dapvril
IVR31_20055900158X

Vue générale de trois quarts, le logis au premier plan.

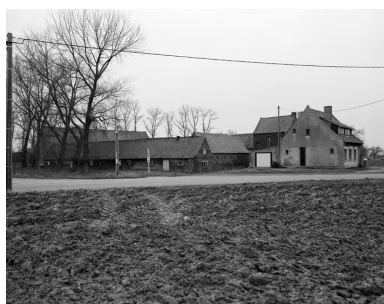
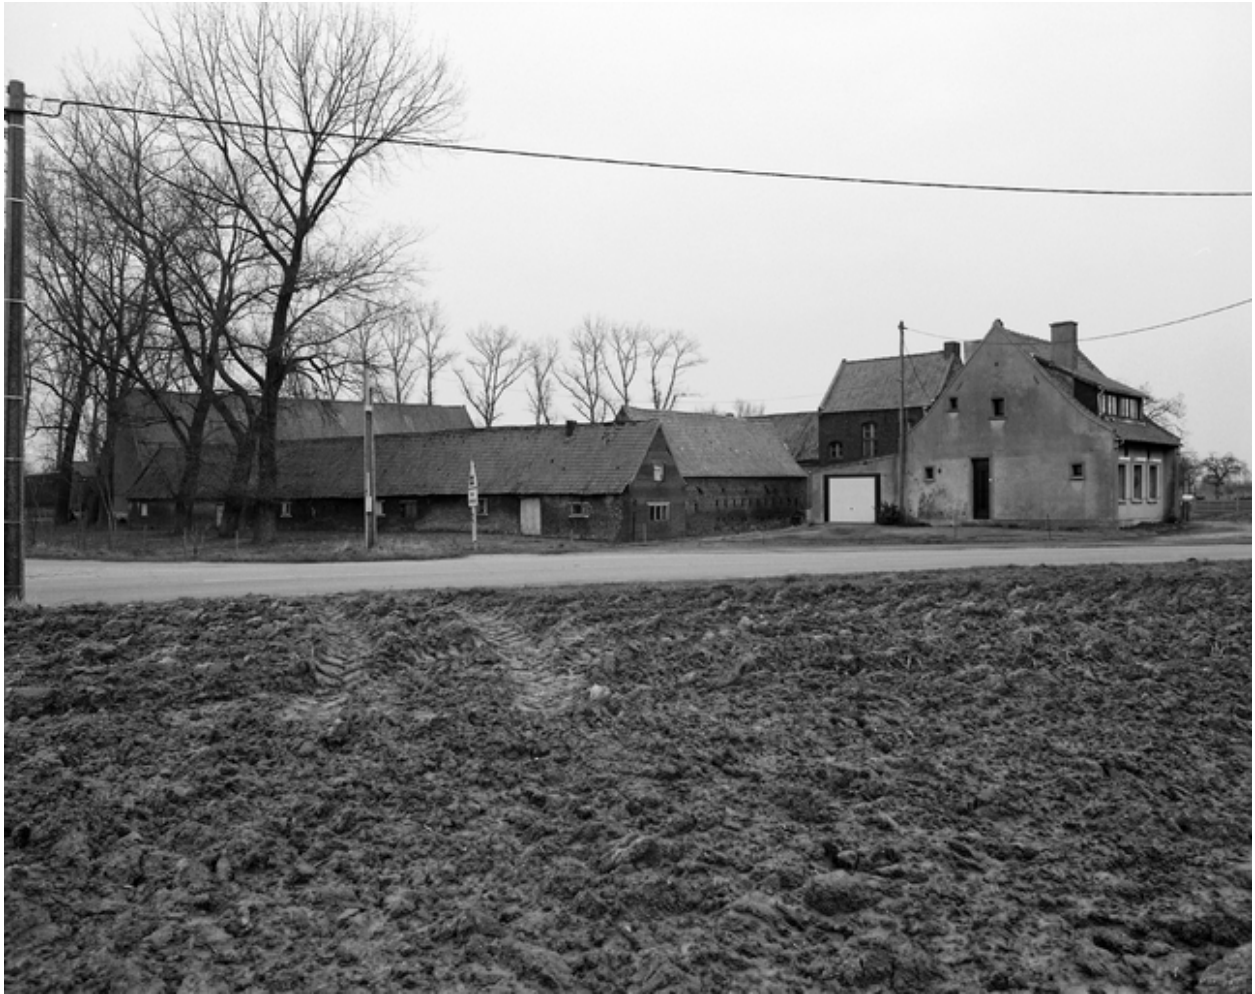
Vue générale de trois quarts, les
étables-écuries au premier plan.
Phot. Philippe Dapvril
IVR31_20055900487X

Vue générale de trois quarts, les étables-écuries au premier plan.

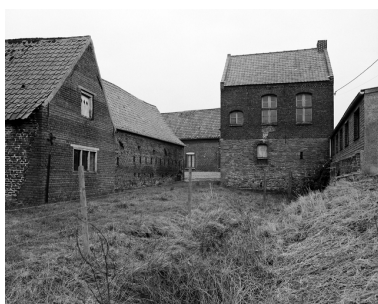
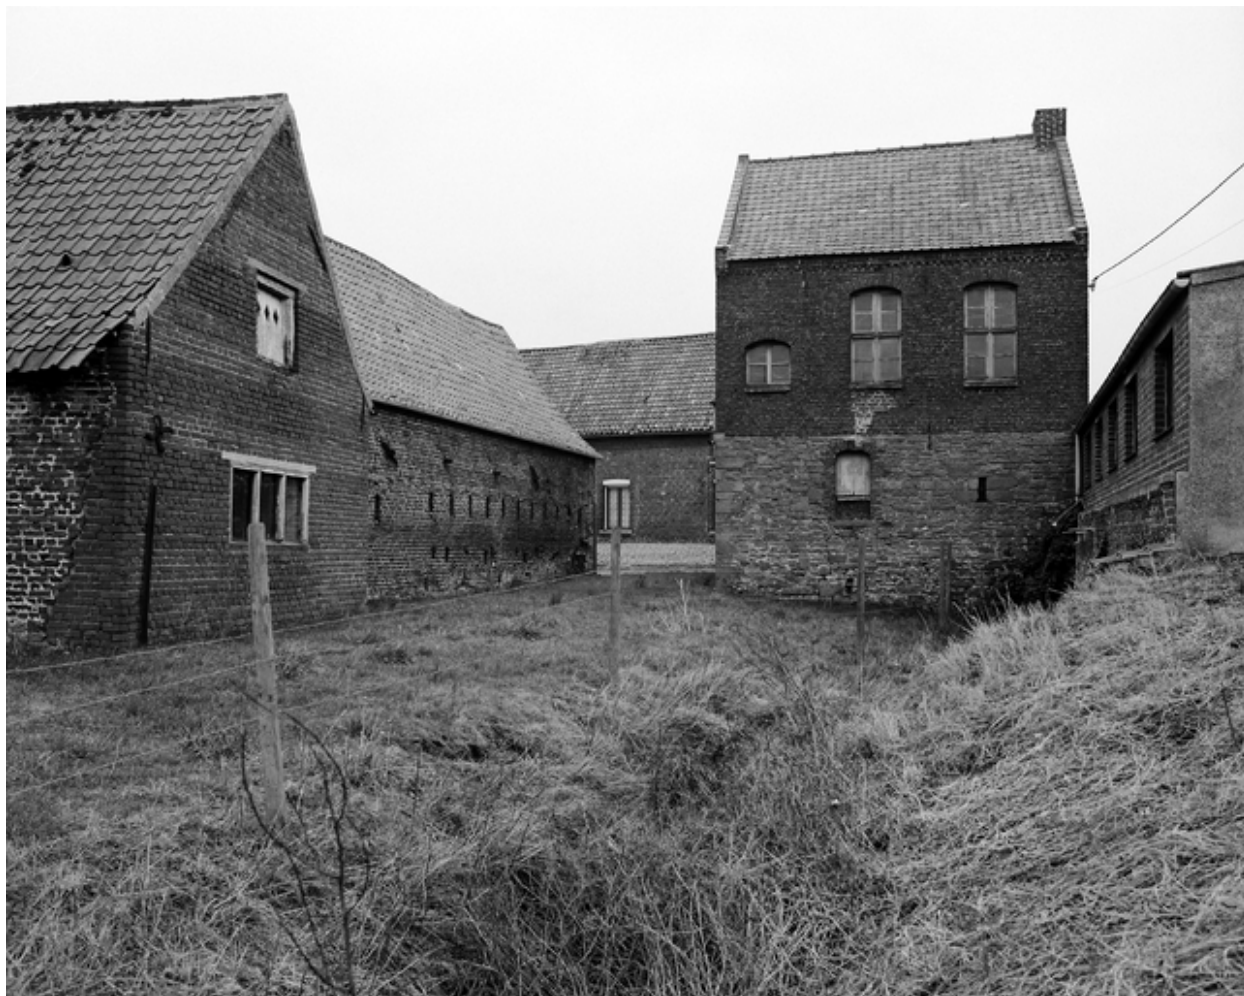
Elévations du bâtiment dit
Playdoyable et étables depuis la rue.
Phot. Philippe Dapvril
IVR31_20055900488X

Elévations du bâtiment dit Playdoyable et étables depuis la rue.

Parc Naturel Régional Scarpe-Escaut. Le rez-de-chaussée en moellons de grès équarris et chaînage d'angle et le linteau monolithe supporté par deux pierres à coussinet formant un arc en épaules de la porte d'accès à l'étage permettent de le dater du 15^e siècle. Une épaisse corniche de brique couronne les murs gouttereaux. Au rez-de-chaussée, une porte côté cour ouvre sur une pièce éclairée par un jour en archère (cachot ?), une seconde porte sur un escalier, bordé de rampes droites à balustres, mène à un étage compartimenté en deux chambres par des cloisons en bois. L'écurie, située perpendiculairement au logis, présente un important coyau côté cour. Les ouvertures du mur antérieur (sur cour) présentent un encadrement de type tournaisien (alternance brique et calcaire) et l'arc segmentaire est surligné par un rang de briques posées en boutisse et le mur postérieur est percé de jours. Les abouts de poutre en mortaise et les clavettes forment des ancrages en bois solidarissant murs et poutraison. Les étables, d'une longueur peu commune, en brique, conservent des moellons de grès et de calcaire carbonifère en soubassement qui témoignent d'un vestige ancien. L'imposante grange dîmière, dont la lisibilité est rendue difficile par les appentis modernes, est bâtie en brique sur un soubassement de grand appareil en grès et calcaire, dont les blocs sont calés à l'aide de tuiles plates. Elle est accessible par deux passages charretiers couverts d'un arc de type intermédiaire entre l'anse-de-panier et le segment de cercle en appareil de type alterné tournaisien. Les jours d'aération sont protégés par des grilles de fer. Un bâtiment ayant fait office de fournil (?) est situé à l'arrière du logis. La chapelle Notre-Dame Auxiliatrice est intégrée au mur d'enclos du vaste jardin, de forme triangulaire, bordé par la ligne de chemin de fer situé devant la ferme.

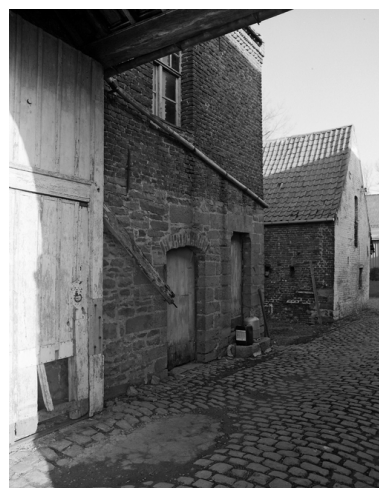
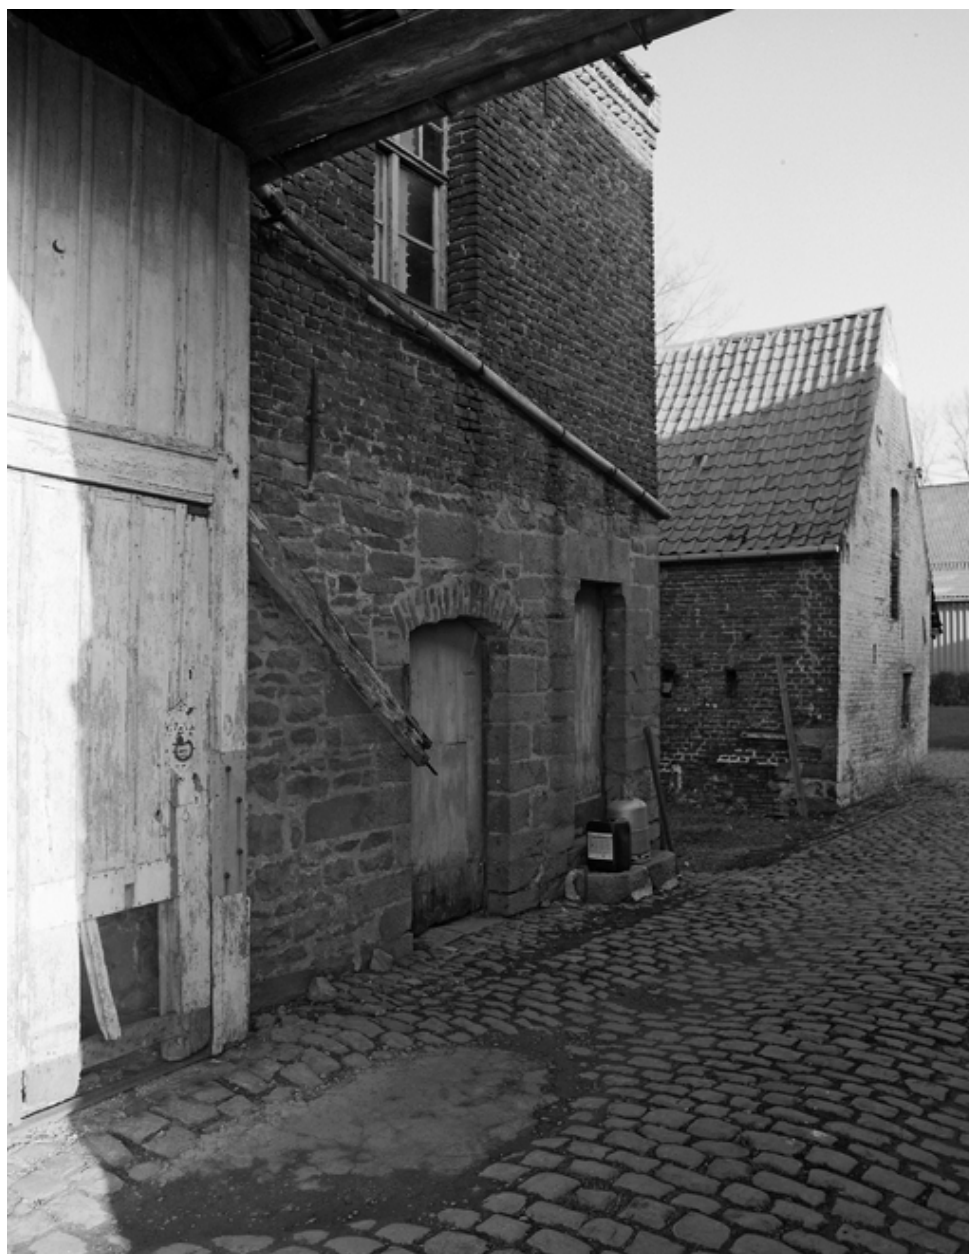
Elévation du bâtiment dit
Playdoyable depuis le porche.
Phot. Philippe Dapvril
IVR31_20055900159X

Elévation du bâtiment dit Playdoyable depuis le porche.

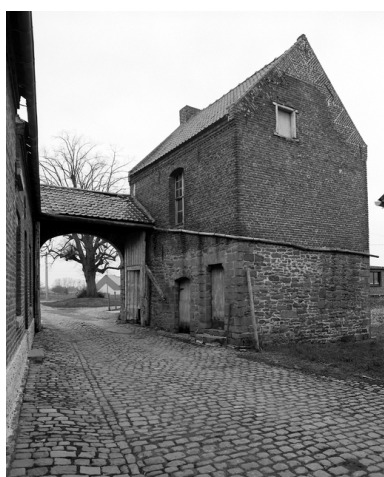
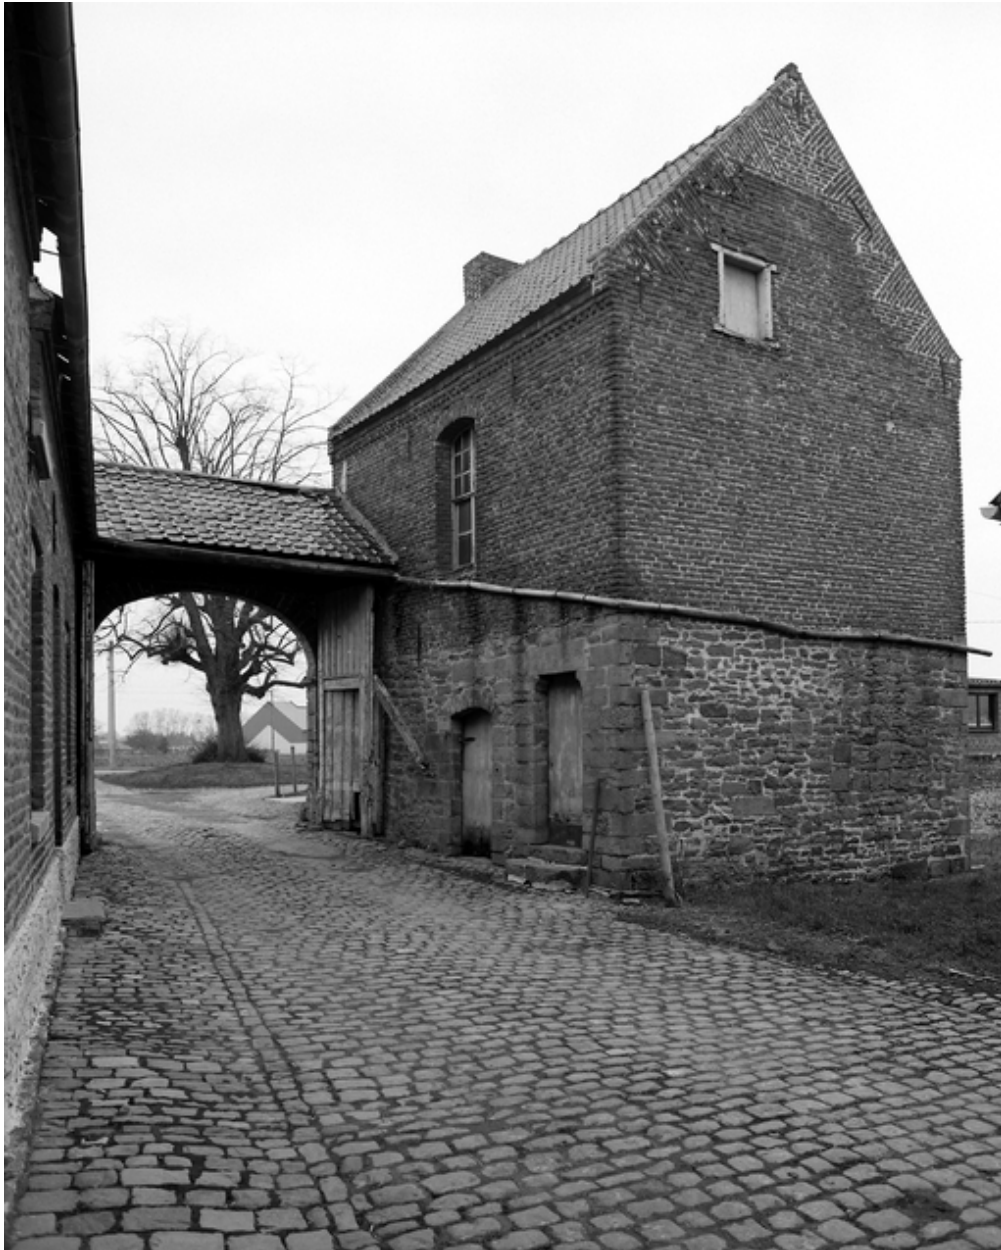
Le bâtiment dit Plaidoyable
et le porche depuis la cour.

Le bâtiment dit Plaidoyable et le porche depuis la cour.
