Hauts-de-France, Aisne  
Martigny  
2 rue de Leuze

## Ancienne ferme, actuellement entrepôt agricole

Numéro de dossier : IA02000543  
Date de l'enquête initiale : 1998  
Date(s) de rédaction : 1998  
Cadre de l'étude : inventaire topographique canton d'Aubenton  
Degré d'étude : étudié

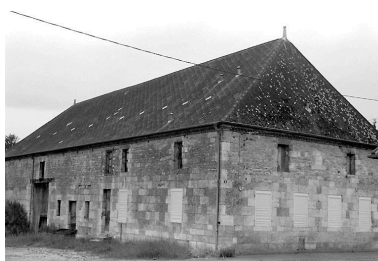
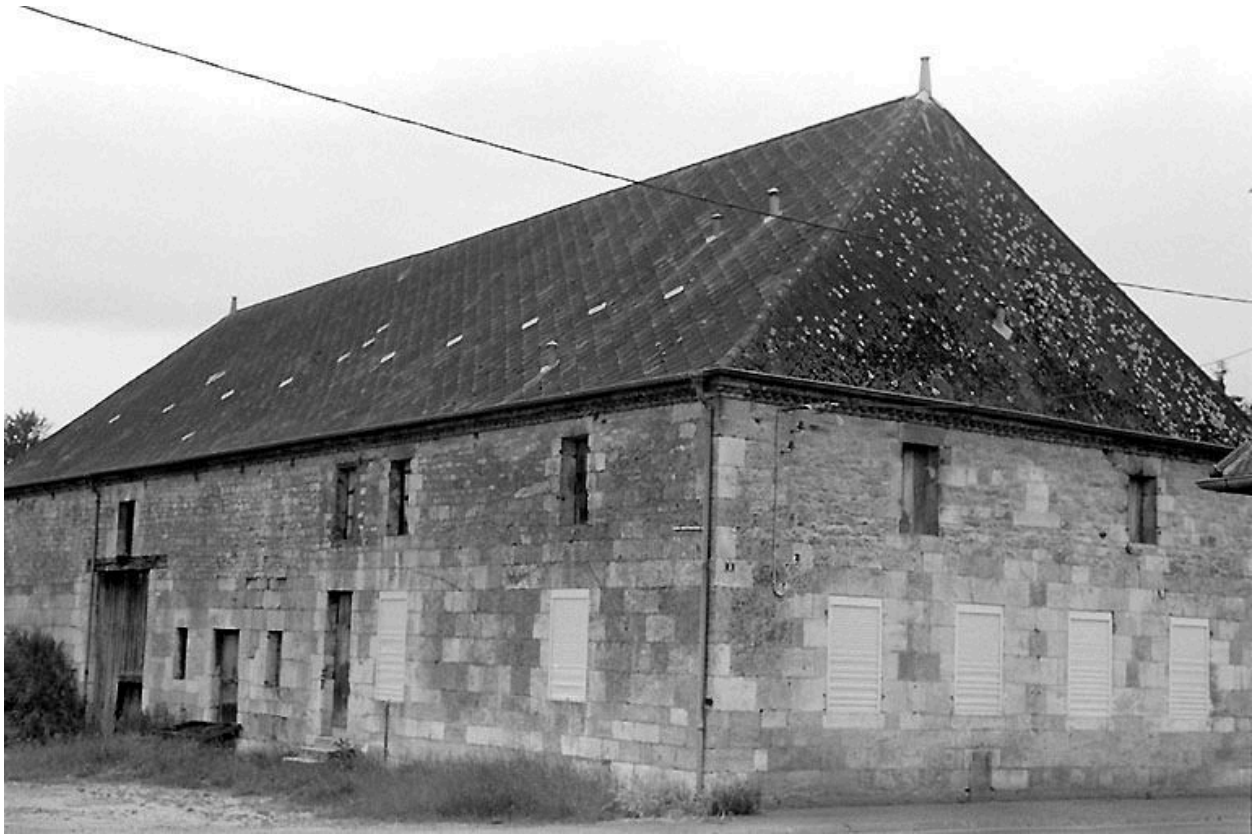
Vue depuis le nord-est.  
Phot. Xavier-Philippe Guiochon  
IVR22\_19980201620Z

Vue depuis le nord-est.

Le bâtiment comporte un logis double en profondeur avec 4 ouvertures sur le mur pignon nord. Une étable et une grange traversante lui font suite, sous le même toit. Le logis comporte un étage carré faisant office de grenier au niveau de l'étable et de la grange. Les élévations sont en moellon calcaire avec une corniche en brique. Les angles présentent un chaînage en pierre de taille calcaire. L'encadrement des ouvertures est également en pierre de taille calcaire. Le mur pignon nord, comportant dans sa partie supérieure une dalle en calcaire avec l'inscription " L'an 13 ", est partiellement en pierre de taille. La charpente est en chêne. L'ensemble est couvert par une croupe en ardoise synthétique.

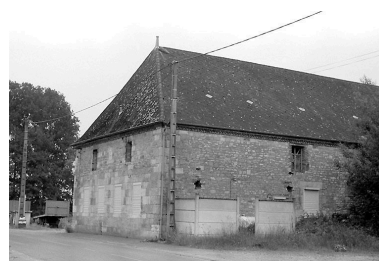
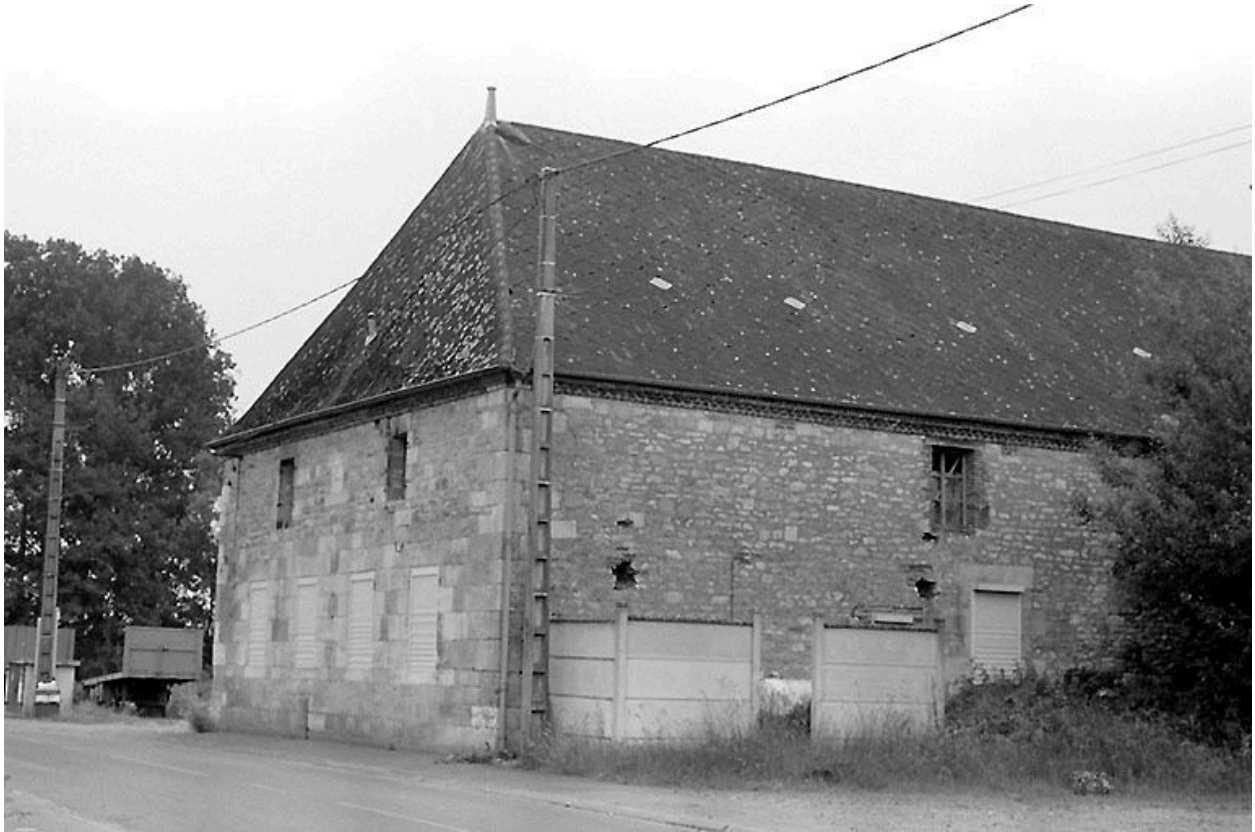
Vue depuis le nord-ouest.  
Phot. Xavier-Philippe Guiochon  
IVR22\_19980201619Z

Vue depuis le nord-ouest.

L'élévation nord porte une plaque en pierre calcaire avec l'inscription " L'an 13 ", datation du calendrier révolutionnaire correspondant à 1804. Cet important édifice était vraisemblablement une ferme, offrant une typologie inhabituelle dans cette partie du canton d'Aubenton, avec la grange et l'étable sous le même toit que le logis et dans un même bâtiment de plan rectangulaire. La qualité architecturale et le soin de l'appareillage en moellon et pierre de taille calcaire semble indiquer qu'il s'agissait d'un bâtiment appartenant à un propriétaire aisé. La charpente en place est vraisemblablement celle d'origine. Le bâtiment ne paraît pas avoir eu d'autres dépendances agricoles (sources orales) . Il a été transformé au cours du 3e quart du 20e siècle lors de la désaffectation du bâtiment et sa transformation partielle en entrepôt pour l'exploitation avicole située plus en amont. Ses dispositions intérieures ont alors été bouleversées.
