Hauts-de-France, Somme
Noyelles-sur-Mer
Sailly-Bray
13 rue du Marais

Ferme

Numéro de dossier : IA80007521
Date de l'enquête initiale : 2005
Date(s) de rédaction : 2005
Cadre de l'étude : inventaire préliminaire arrière-pays maritime picard
Degré d'étude : repéré

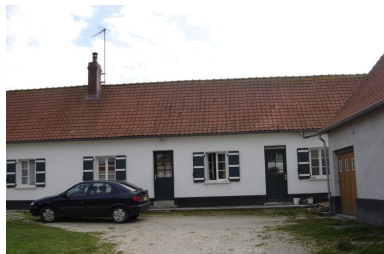
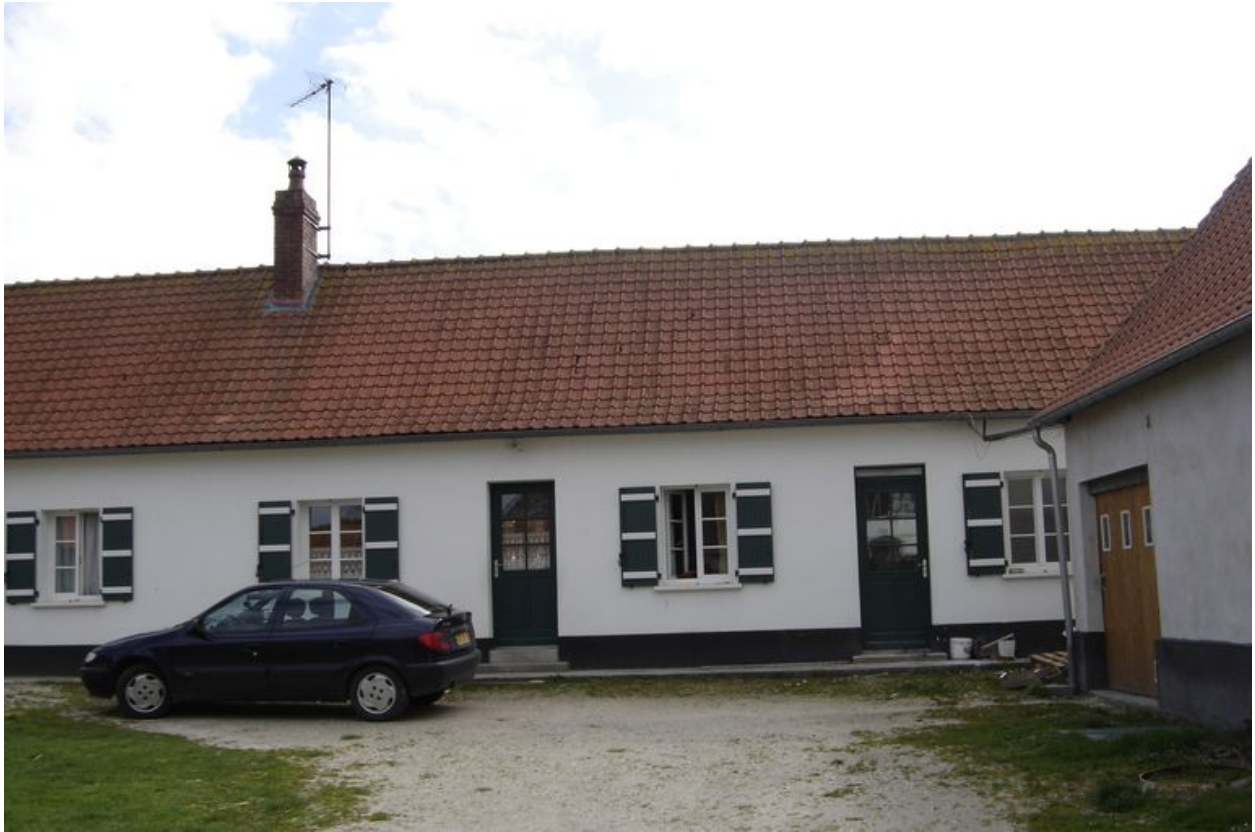
Vue du logis.
Phot. Inès Guérin
IVR22_20058005623NUCA

Vue du logis.

Cette ancienne ferme, de plan carré, se compose de bâtiments distribués autour d'une cour centrale. Le logis occupe le fond de cet espace fermé. Primitivement long de quatre travées, il est entièrement composé d'une ossature de bois à hourdis de torchis, couverte d'un ciment moderne. Les trois travées des écuries et étables situées à l'ouest ont été aujourd'hui converties en partie habitable. Le solin est passé au coaltar (goudron) sur toute la longueur du bâtiment. Le toit à longs pans couvert en tuiles flamandes mécaniques est commun pour les trois fonctions : le logis au centre, les écuries et étables à l'ouest et le hangar à l'est. En retour d'équerre à l'ouest se trouve la grange. Aujourd'hui entièrement recouverte de ciment, son ossature en chêne a été conservée. La sablière haute ainsi que les tenons d'ancrage du sommier sont d'ailleurs toujours visibles. Là aussi, le solin légèrement saillant est recouvert de coaltar. En retour d'équerre du logis, à l'est, se trouve la buanderie et la laiterie, en fond de bâtiment. Cet éloignement de la lumière du soleil permet une meilleure conservation de la crème et du beurre. Ce bâtiment, en brique, a reçu un toit en appentis couvert en tuile. Les porcheries, également en brique, longent l'espace public. Les quatre boxes possèdent chacun une porte indépendante cintrée. Le toit à longs pans est couvert en tuile. La pâture et le jardin-potager s'étendent au fond de la parcelle.

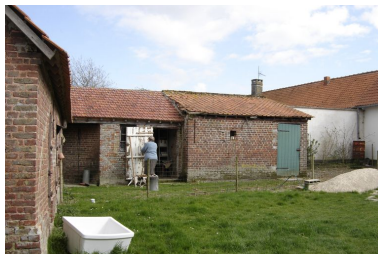
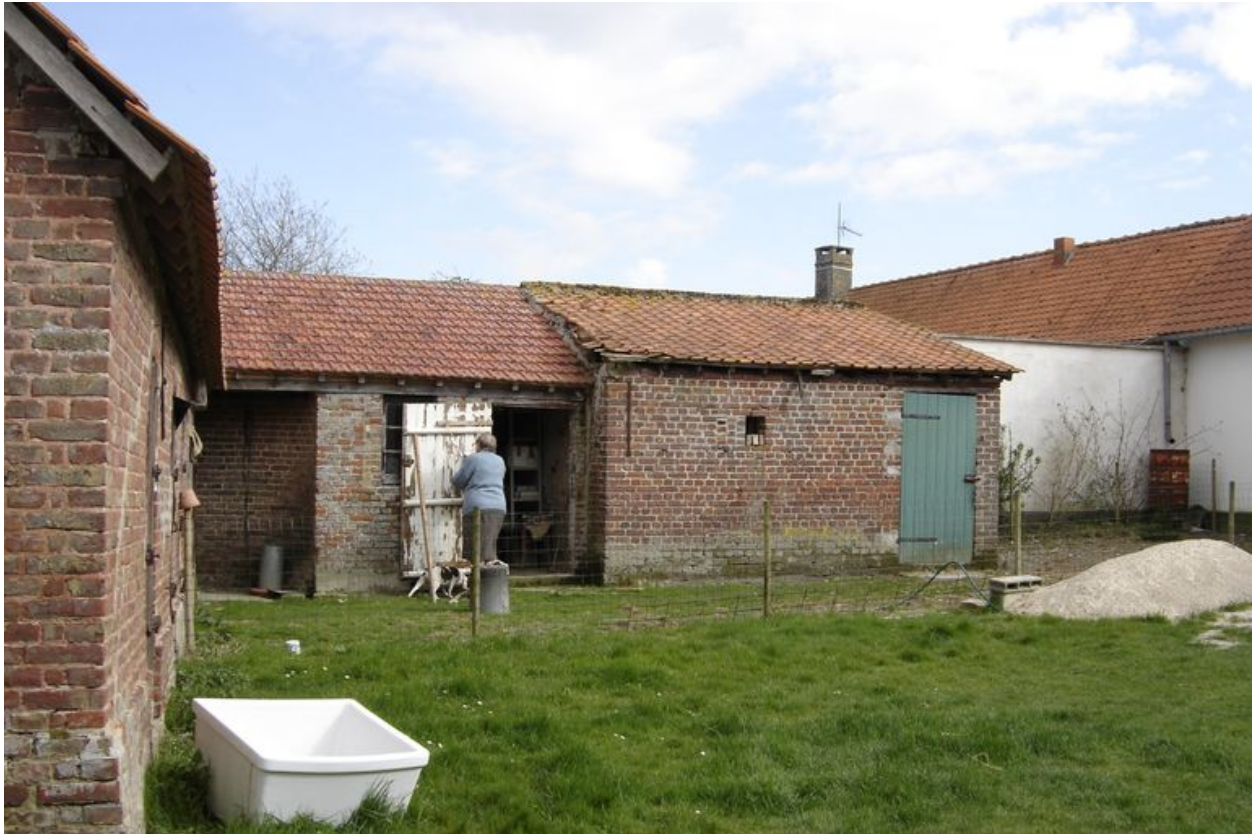
Vue de la laiterie au fond et des étables à cochons au premier plan.
Phot. Inès Guérin
IVR22_20058005624NUCA

Vue de la laiterie au fond et des étables à cochons au premier plan.
