Hauts-de-France, Aisne  
Jeantes  
Coutenval  
n° 23 dans le hameau

## Ferme

Numéro de dossier : IA02000768  
Date de l'enquête initiale : 1998  
Date(s) de rédaction : 1999  
Cadre de l'étude : inventaire topographique canton d'Aubenton  
Degré d'étude : étudié

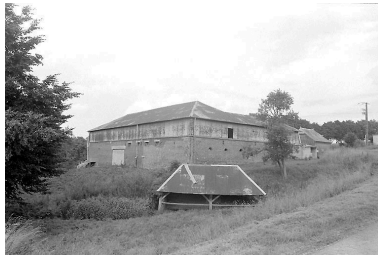
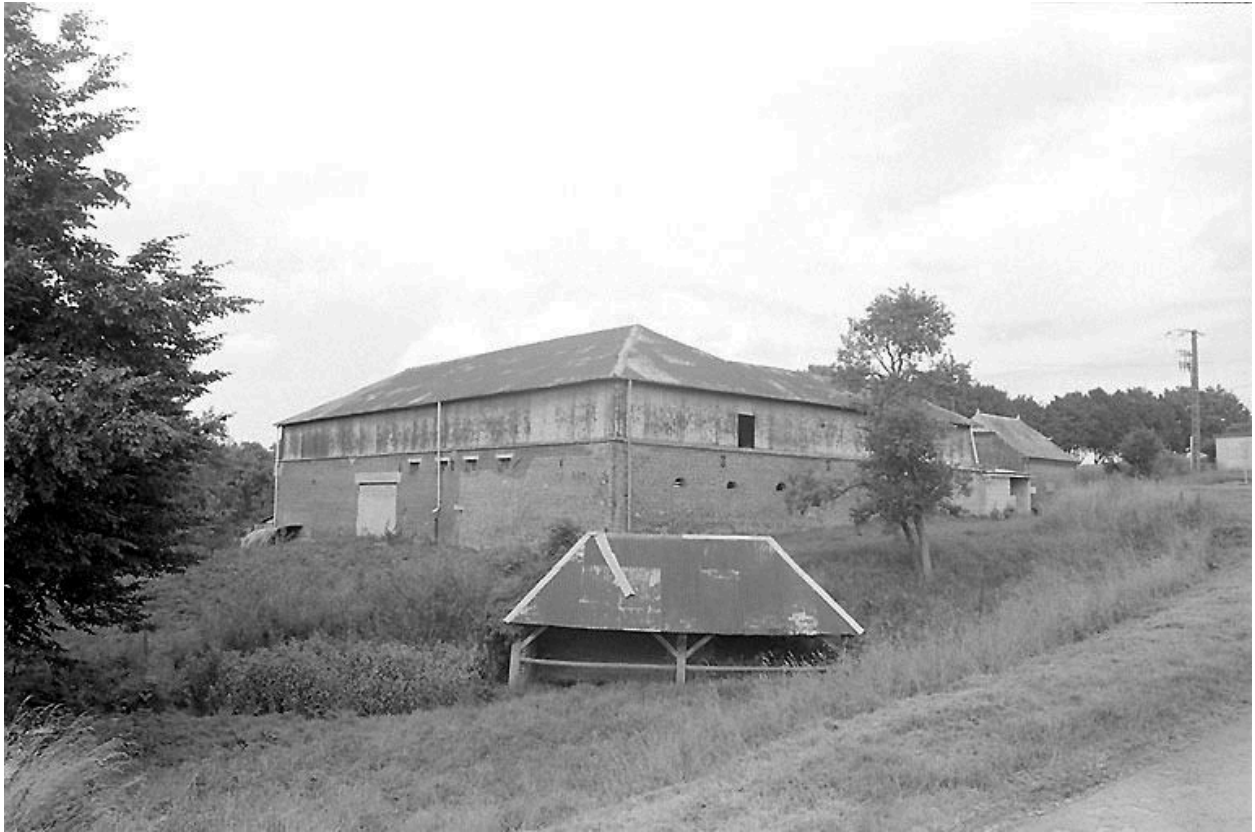
Vue générale, depuis le sud ouest, des bâtiments agricoles formant cour.  
Phot. Xavier-Philippe Guiochon  
IVR22\_19980201478Z

Vue générale, depuis le sud ouest, des bâtiments agricoles formant cour.

L' ensemble des bâtiments du 19e et du 1er quart du 20e siècle est en brique. Le logis, en rez-de-chaussée surélevé, est à élévation ordonnancée sans travées. Les 4 travées de l' élévation antérieure comportent un encadrement en pierre bleue. Double en profondeur, le logis, comportant un comble à surcroît en forme d'oeil de boeuf, est couvert d'une croupe en ardoise synthétique. Le logement d' ouvriers agricoles, à l'entrée de la cour, est couvert d'une demi-croupe en ardoise. Les dépendances agricoles, formant un plan en L, sont en brique, avec la partie supérieure en pan de fer et essentage de tôle, et couverts de croupes en tôle ondulée.

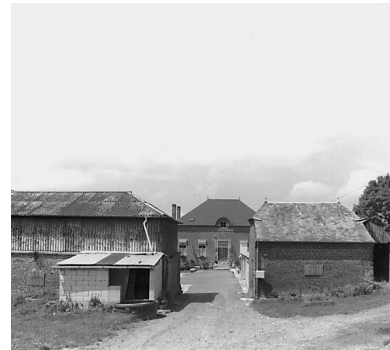
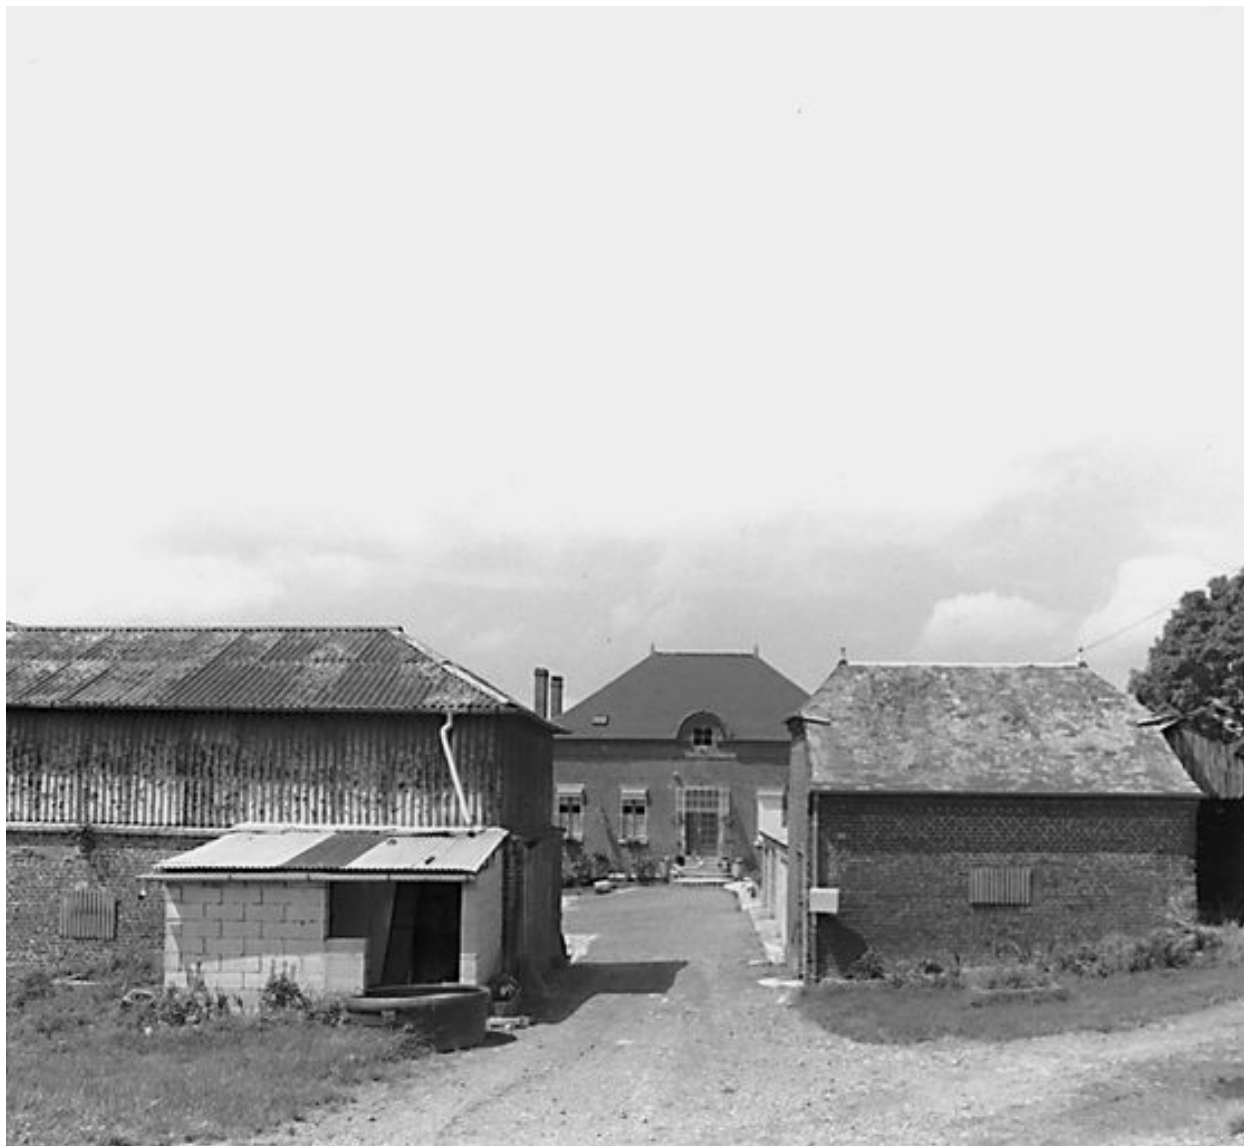
Vue depuis l'entrée : logis en fond de cour et logis agricole au premier plan.  
Phot. Xavier-Philippe Guiochon  
IVR22\_19980201477Z

Vue depuis l'entrée : logis en fond de cour et logis agricole au premier plan.
