Hauts-de-France, Oise
Remy
295 rue du Milieu

Ancienne tuilerie Dupuis (vestiges)

Numéro de dossier : IA60001105
Date de l'enquête initiale : 1999
Date(s) de rédaction : 1999
Cadre de l'étude : patrimoine industriel arrondissement de Compiègne
Degré d'étude : étudié

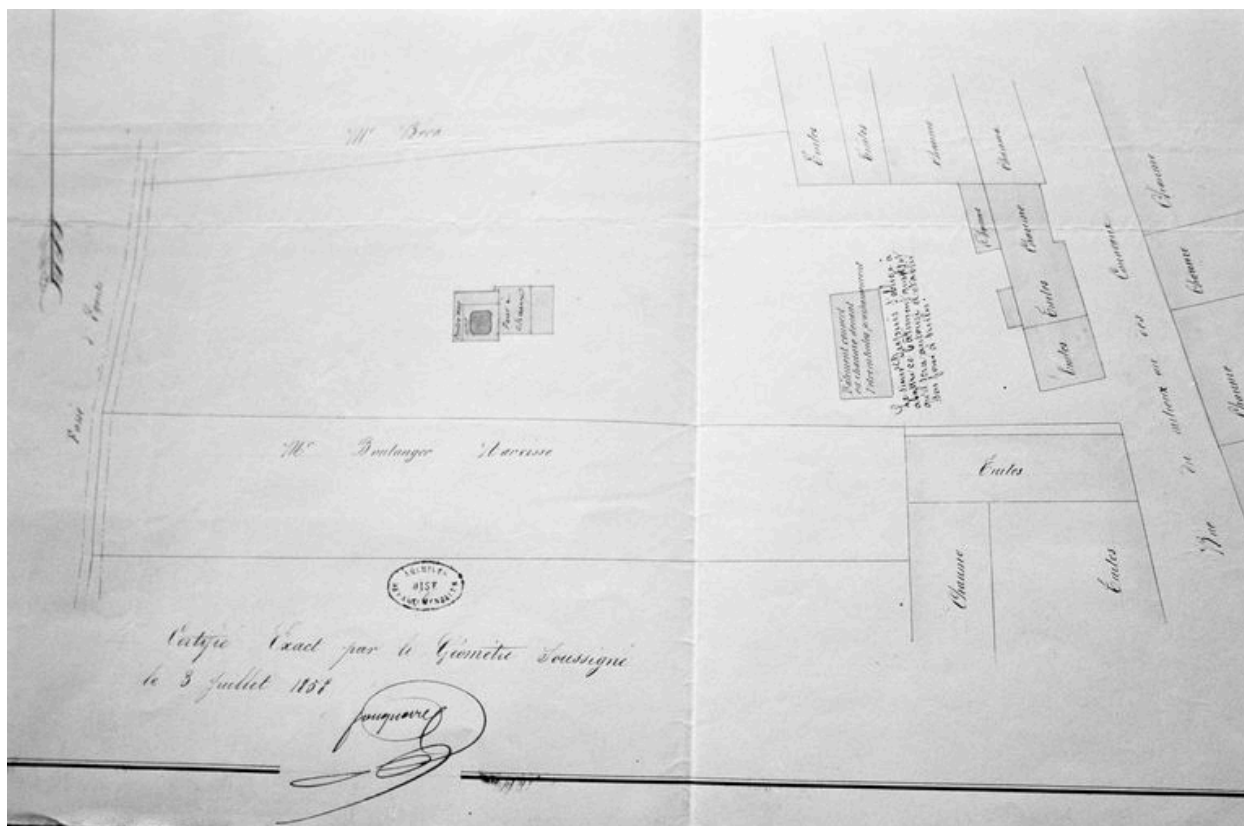
Plan masse d'implantation de la tuilerie, 1893 (AD Oise ; Mp 2536).
Phot. Bertrand Fournier
IVR22_19996001514ZB

Plan masse d'implantation de la tuilerie, 1893 (AD Oise ; Mp 2536).

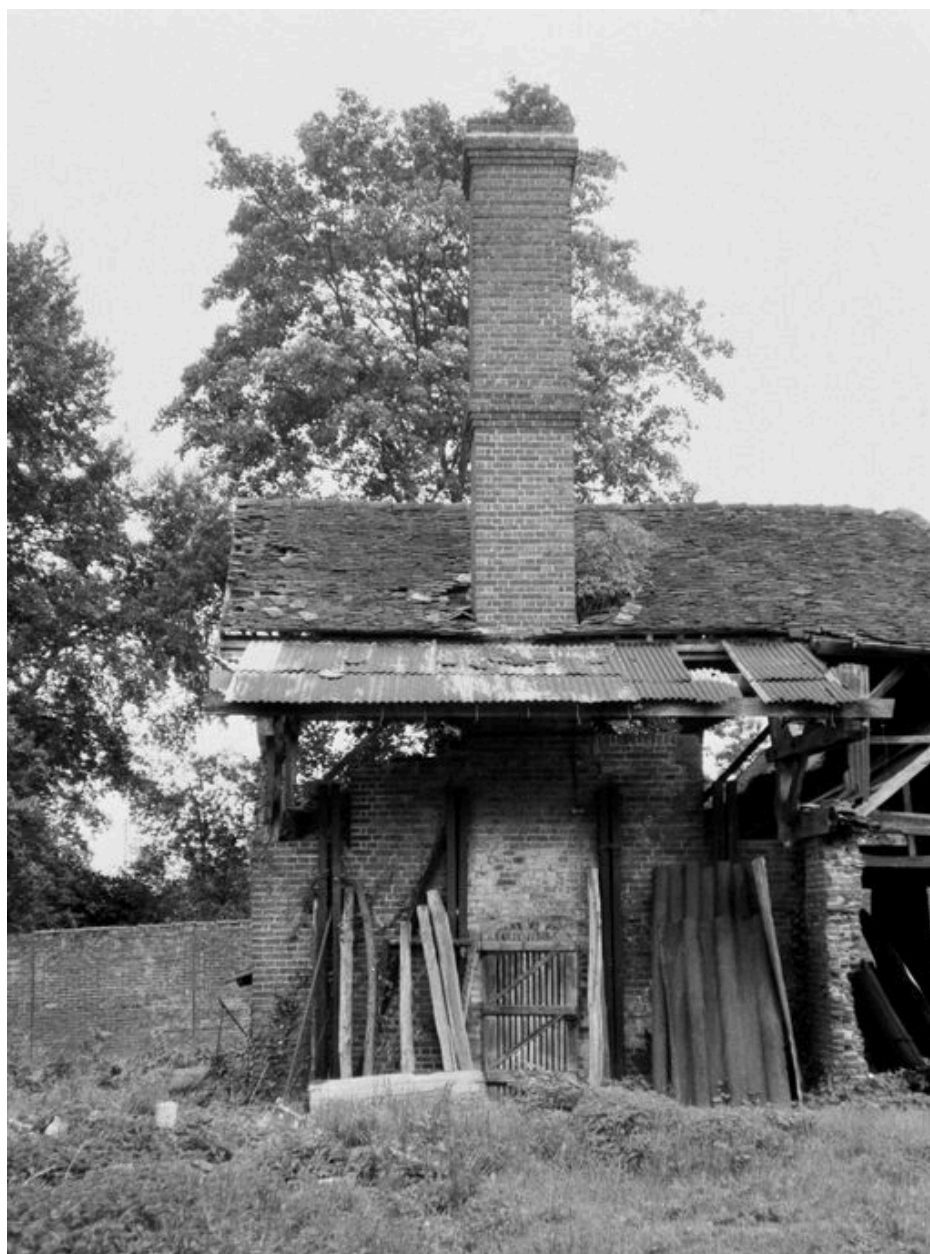
La cheminée carrée avant sa destruction (AP).
Phot. Thierry Lefébure
IVR22_20006000216XB

La cheminée carrée avant sa destruction (AP).

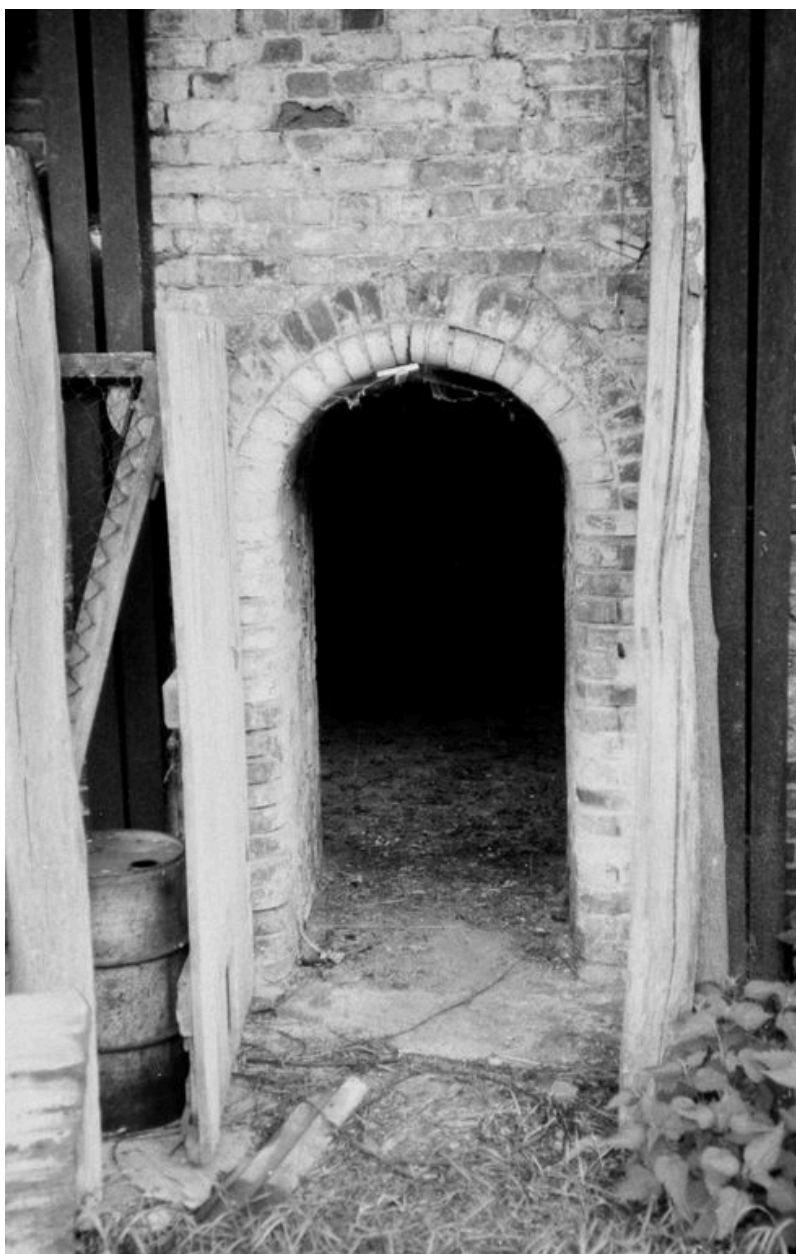
Entrée du four, aujourd'hui démonté (AP).
Phot. Thierry Lefébure
IVR22_20006000214XB

Entrée du four, aujourd'hui démonté (AP).

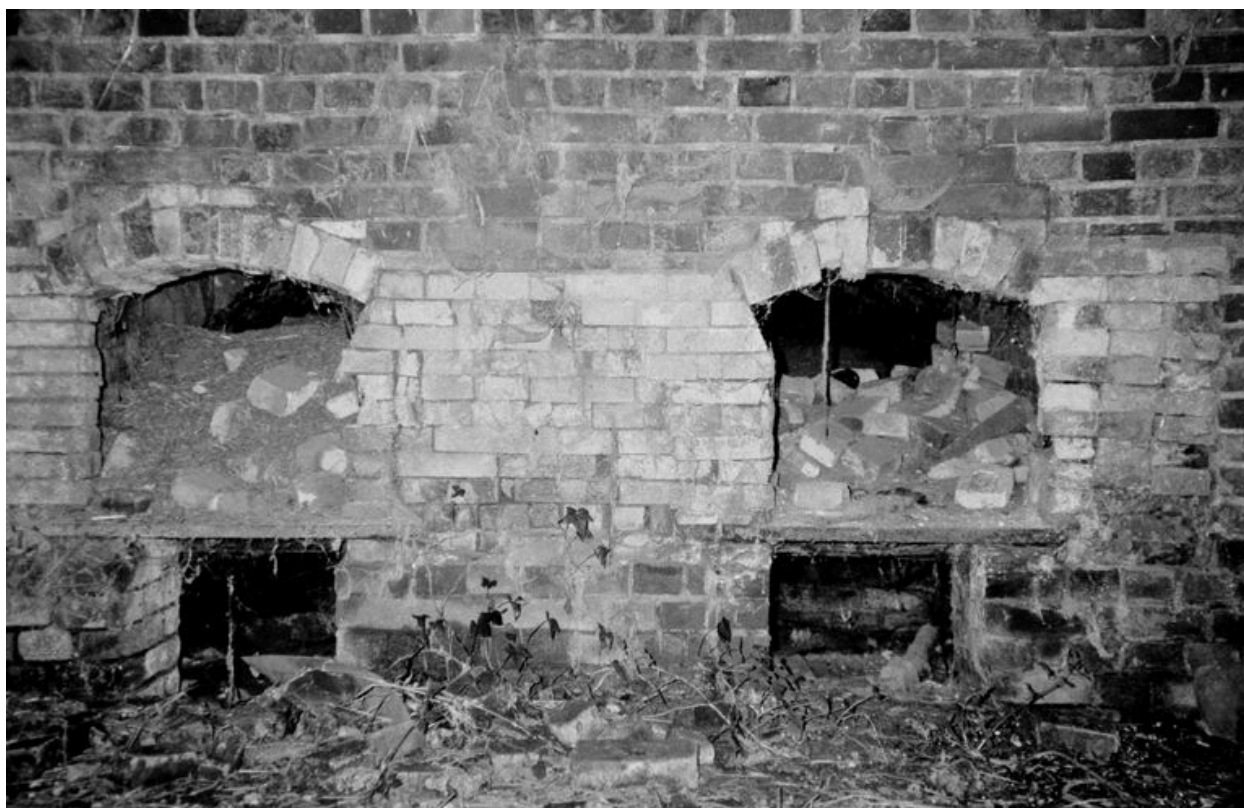
Intérieur du four avant son démontage : détail des cavités d'enfournement (AP).
Phot. Thierry Lefébure
IVR22_20006000210XB

Intérieur du four avant son démontage : détail des cavités d'enfournement (AP).

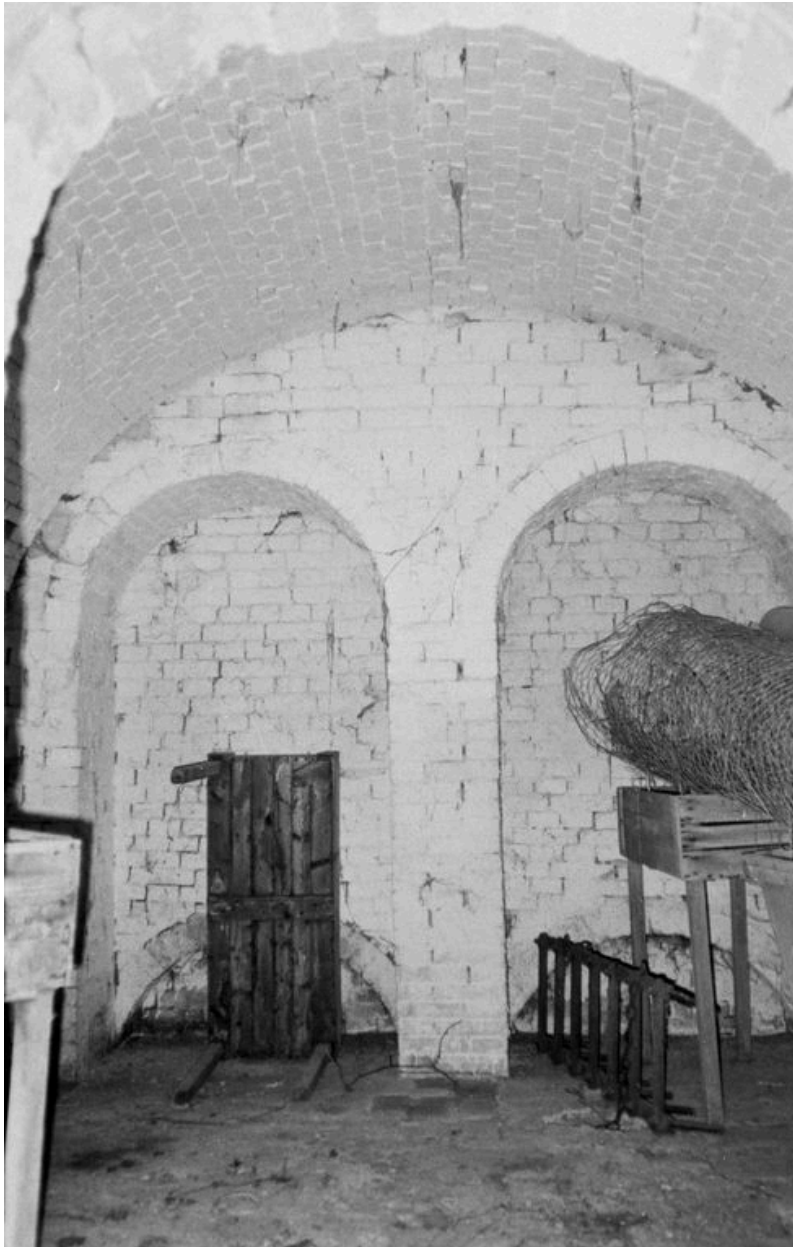
Intérieur du four aujourd'hui démonté (AP).
Phot. Thierry Lefébure
IVR22_20006000211XB

Intérieur du four aujourd'hui démonté (AP).

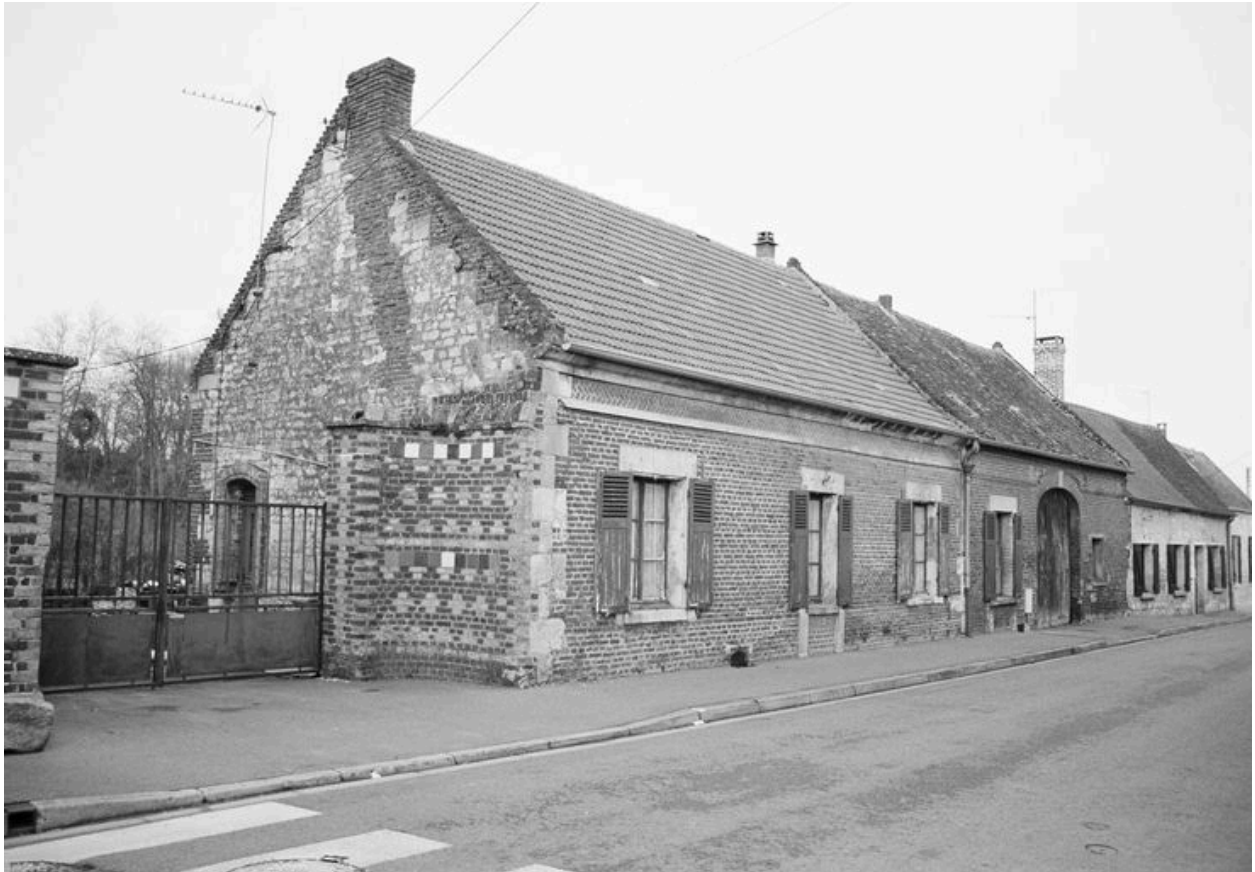
Maison de briquetier : façade sur rue.
Phot. Bertrand Fournier
IVR22_20006000080Z

Maison de briquetier : façade sur rue.

Four en brique voûté en berceau plein-cintre. La maison d'habitation est construite en brique avec effet décoratif de briques losangées en corniche. Elle est en rez-de-chaussée sur cave et couverte d'une toiture à longs pans et pignons découverts. La grange, établie en fond de parcelle, est également construite en brique et couverte d'une toiture à longs pans et croupes sur charpente en bois apparente. Tous les bâtiments sont couverts en tuile plate, à l'exception du versant sur rue de la maison, refait en tuile mécanique.

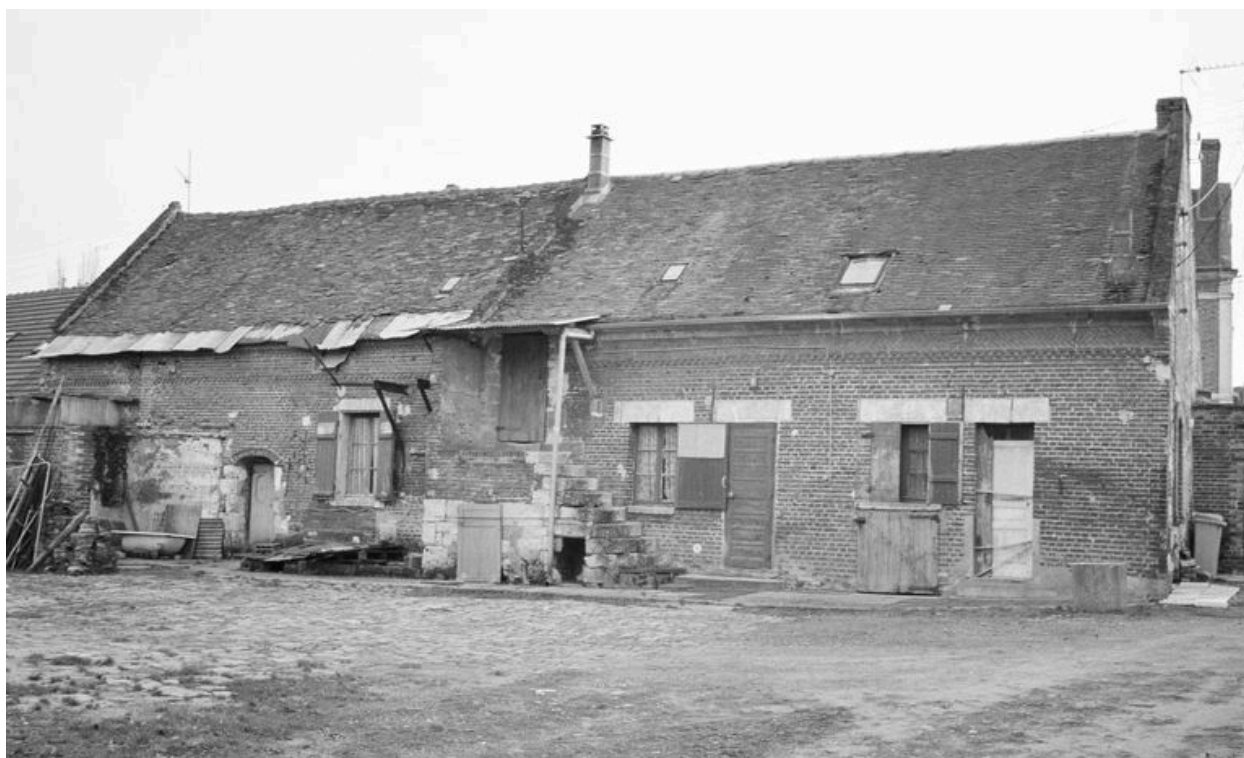
Maison de briquetier : façade sur cour.

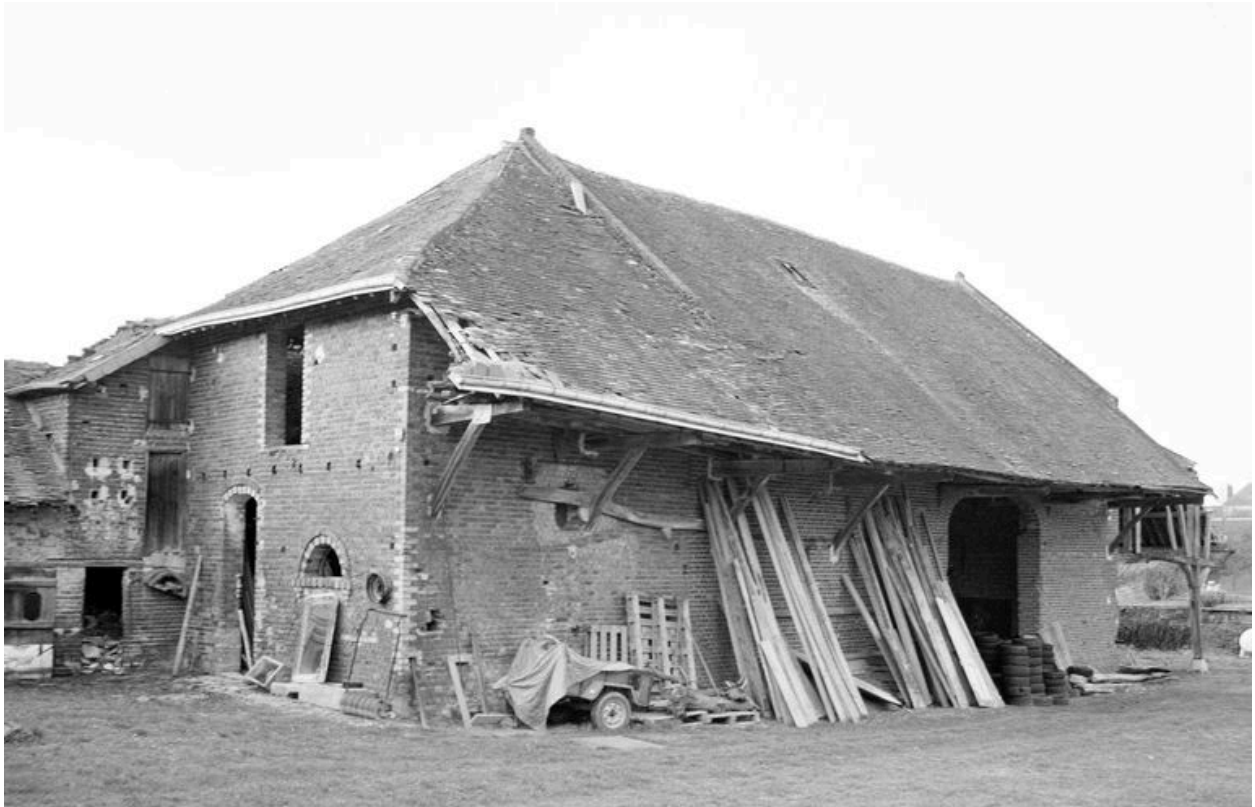
Grange : façade sur cour.
Phot. Bertrand Fournier
IVR22_20006000085Z

Grange : façade sur cour.

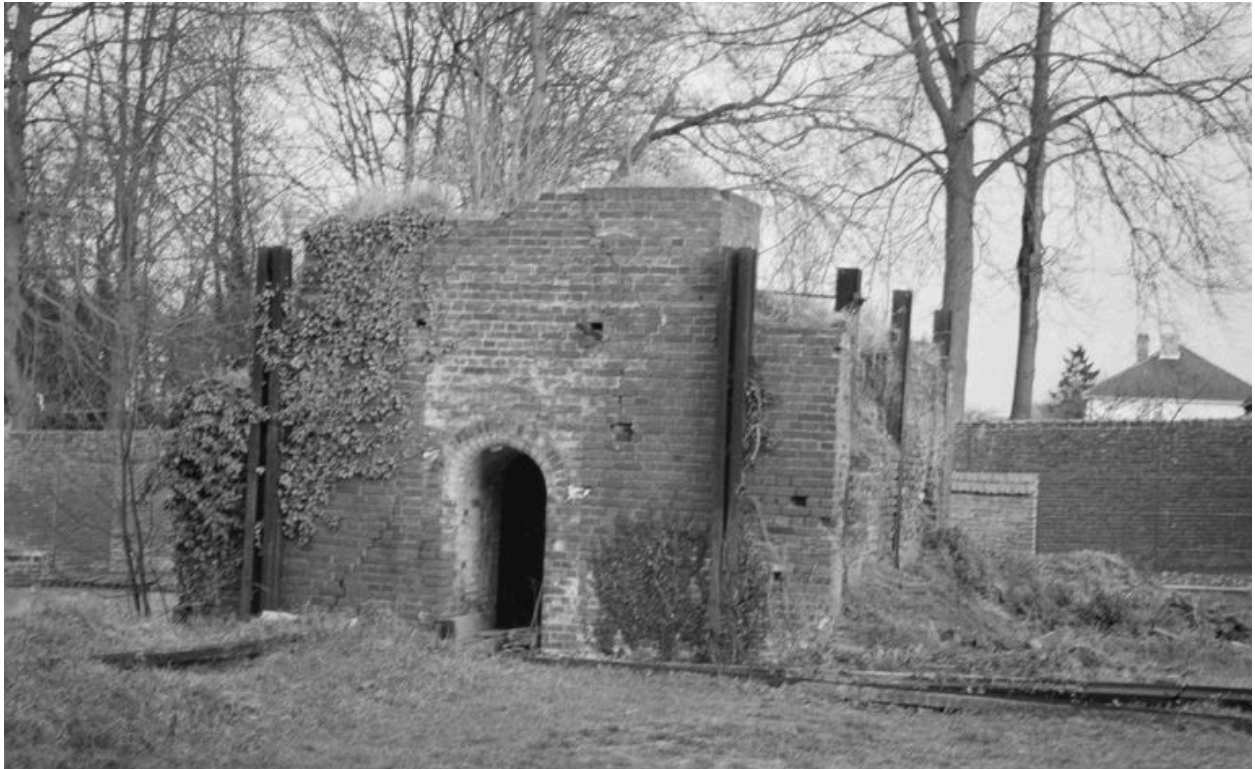
Vestiges du four à tuiles.
Phot. Bertrand Fournier
IVR22_20006000084Z

Vestiges du four à tuiles.
