Hauts-de-France, Aisne
Besmont
la Cense
26 route départementale n° 74 de Bucilly à Besmont

Ferme

Numéro de dossier : IA02000530
Date de l'enquête initiale : 1997
Date(s) de rédaction : 1998
Cadre de l'étude : inventaire topographique canton d'Aubenton
Degré d'étude : étudié

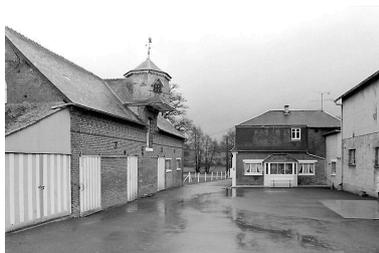
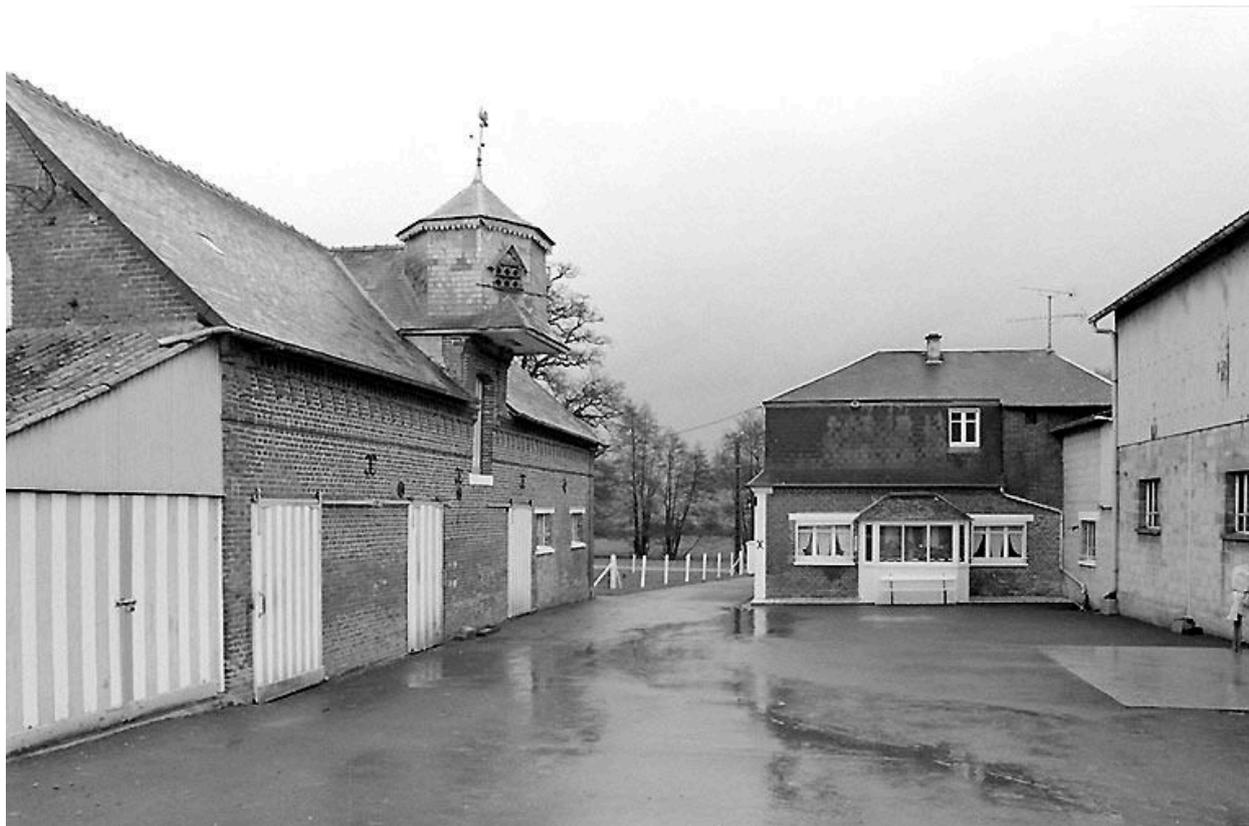
Vue de la ferme depuis le nord-ouest.
Phot. Xavier-Philippe Guiochon
IVR22_19970202395Z

Vue de la ferme depuis le nord-ouest.

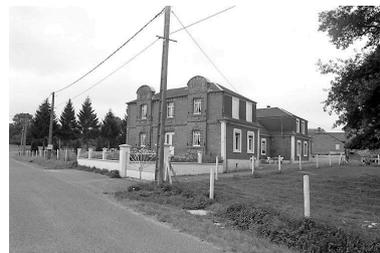
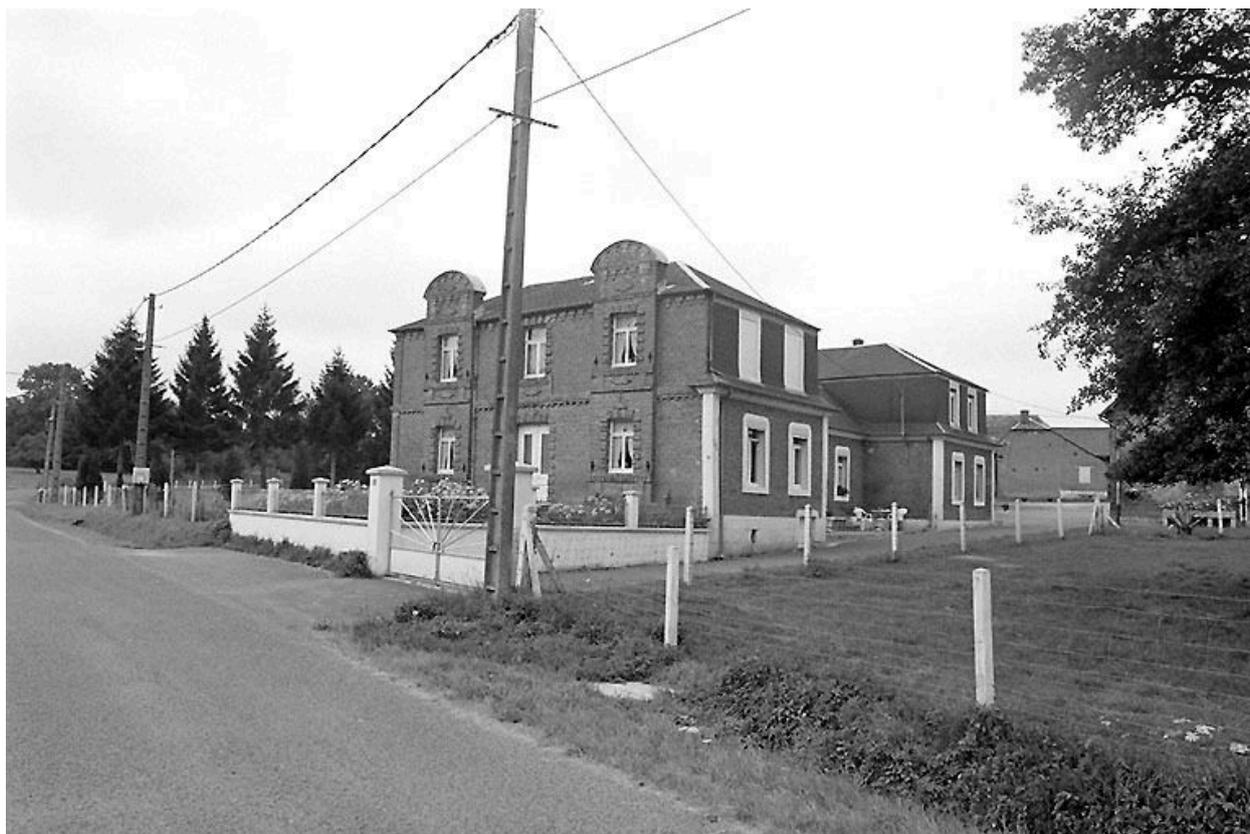
Vue d'ensemble du logis depuis le nord-est.
Phot. Xavier-Philippe Guiochon
IVR22_19980203074Z

Vue d'ensemble du logis depuis le nord-est.

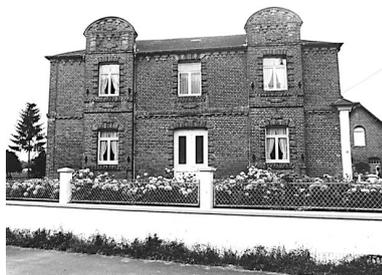
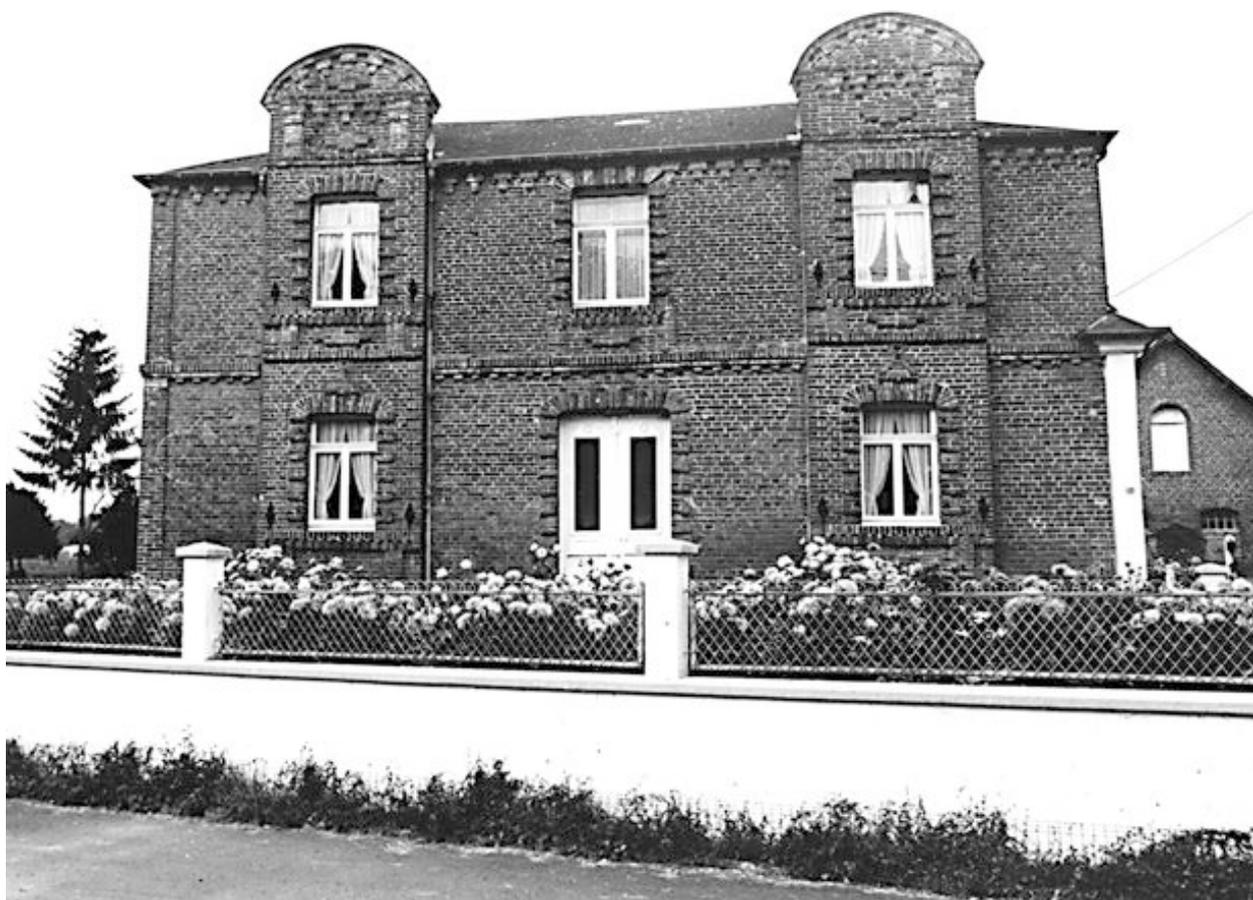
Elévation orientale du logis.
Phot. Xavier-Philippe Guiochon
IVR22_19980203075Z

Elévation orientale du logis.

Le logis, sur sous-sol, est en brique. Il présente sur l'élévation est, une façade en brique avec un étage carré à élévation ordonnancée, l'élévation nord est constituée par un rez-de-chaussée en brique cantonné de deux ailes en retour à un étage de comble, cet étage étant pourvu d'un essentage d'ardoise. Le logis est couvert par une croupe brisée en ardoise. L'étable à bovins, à comble à surcroît, est en brique, couverte par un toit à longs pans et pignon couvert en ardoise, le pigeonnier en surplomb est pourvu d'un essentage d'ardoise et couvert par un croupe polygonale en ardoise. L'appentis en brique qui lui est attenant est couvert par un appentis en ardoise.

Les élévations du logis en brique présentent un décor de pilastres.

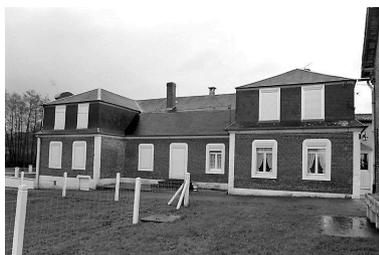
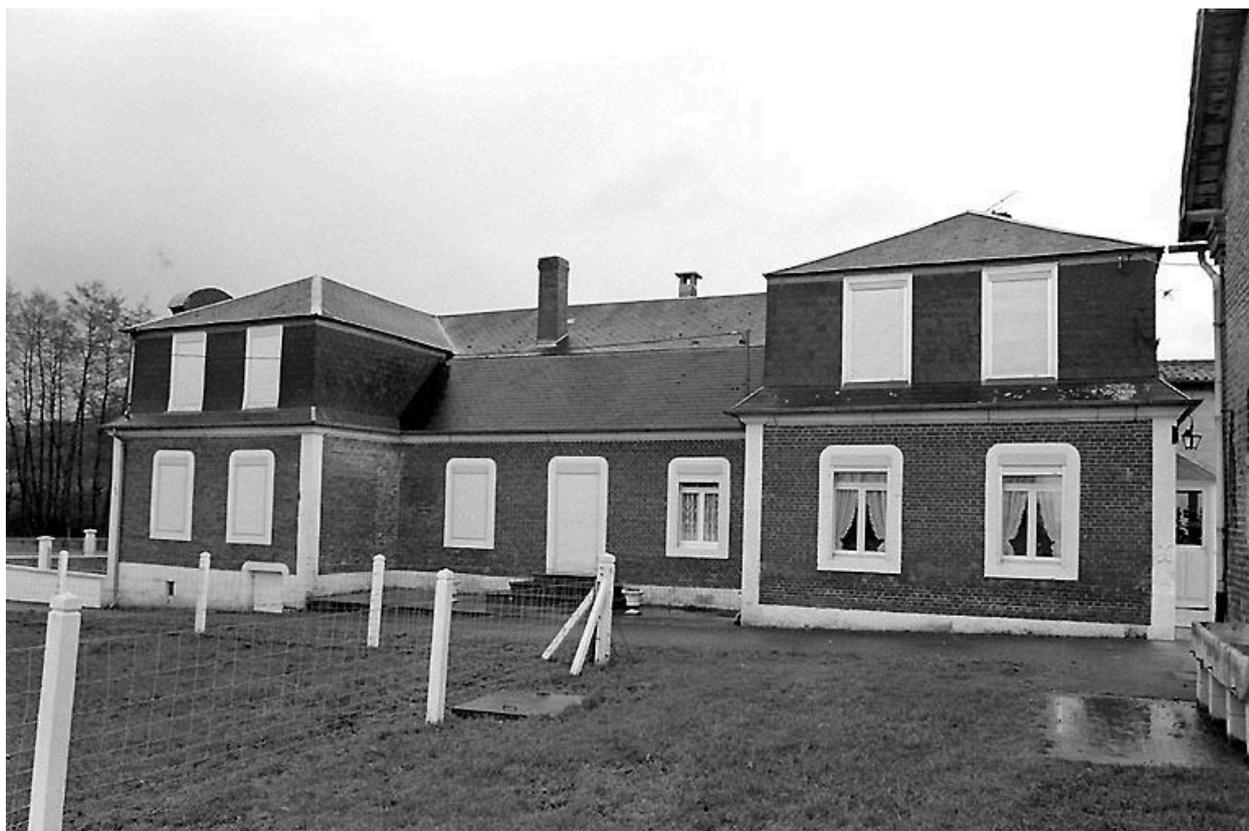
Elévation nord du logis.
Phot. Xavier-Philippe Guiochon
IVR22_19970202393Z

Elévation nord du logis.
