Hauts-de-France, Oise
Noyon
Ancienne cathédrale Notre-Dame, place du Parvis

Lambris de revêtement (fragment de panneau)

Numéro de dossier : IM60000117
Date de l'enquête initiale : 1985
Date(s) de rédaction : 2009
Cadre de l'étude : inventaire topographique canton de Noyon, mobilier et objets religieux
Degré d'étude : étudié

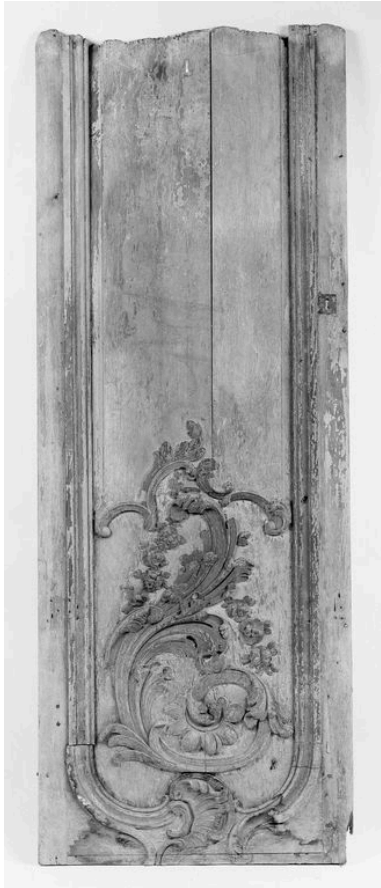
fragment , oeuvre déposée , mauvais état , repeint
Fragment de panneau en mauvais état : pourriture, vermoulures. La polychromie est moderne.

Vue générale.
Phot. Jean-Michel Périn
IVR22_19846000493X
