Hauts-de-France, Somme
Ponthoile
Morlay
25 rue de la Gare

Ancienne ferme du Mont du Coq (ferme-relais de la Baie de Somme)

Numéro de dossier : IA80007405
Date de l'enquête initiale : 2004
Date(s) de rédaction : 2004
Cadre de l'étude : inventaire préliminaire arrière-pays maritime picard
Degré d'étude : étudié

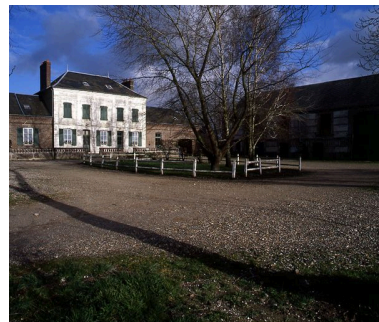
Vue ancienne du logis.
Phot. Inès Guérin
IVR22_20058005110NUCAB

Vue ancienne du logis.

Le logis, situé au nord, est une maison de maître entièrement composée de brique. Seule la façade sur cour est enduite. Le rez-de-chaussée surélevé, précédé d'une terrasse, est divisé de façon régulière en quatre travées, alternant une fenêtre et une porte. Chaque travée est séparée de sa voisine par un pilastre légèrement saillant. Aucun décor n'agrément cette construction, ne serait-ce la présence d'éléments architecturaux (jambes et bandeaux saillants). L'étage carré supporte un comble à surcroît. Le toit à longs pans et croupes, en ardoise, est souligné par une corniche moulurée. Le rez-de-chaussée est surélevé par la présence de deux caves : la cave à vin à l'ouest et la cave à cidre à l'est. Une trappe est située dans chaque bâtiment annexe permettant ainsi l'accès à ces deux réserves.

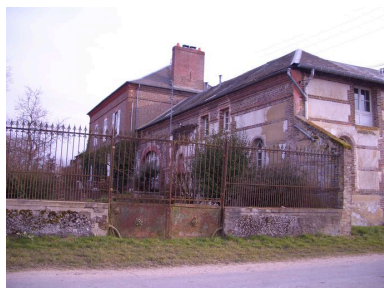
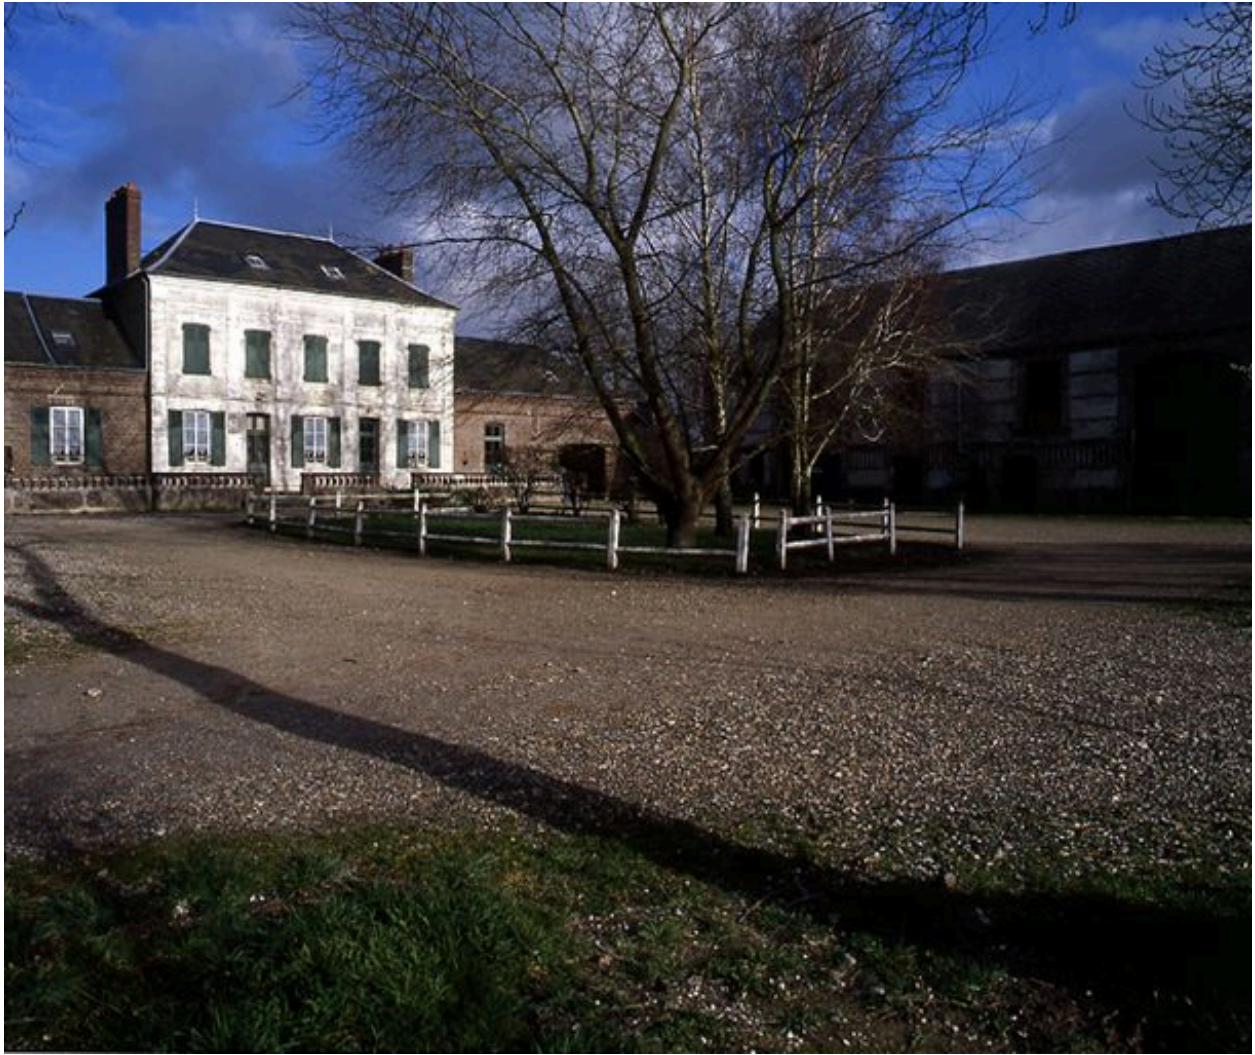
Vue générale du logis.
Phot. Irwin Leullier
IVR22_20078000049XA

Vue générale du logis.

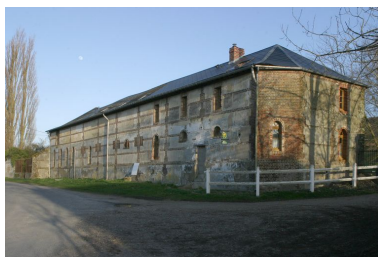
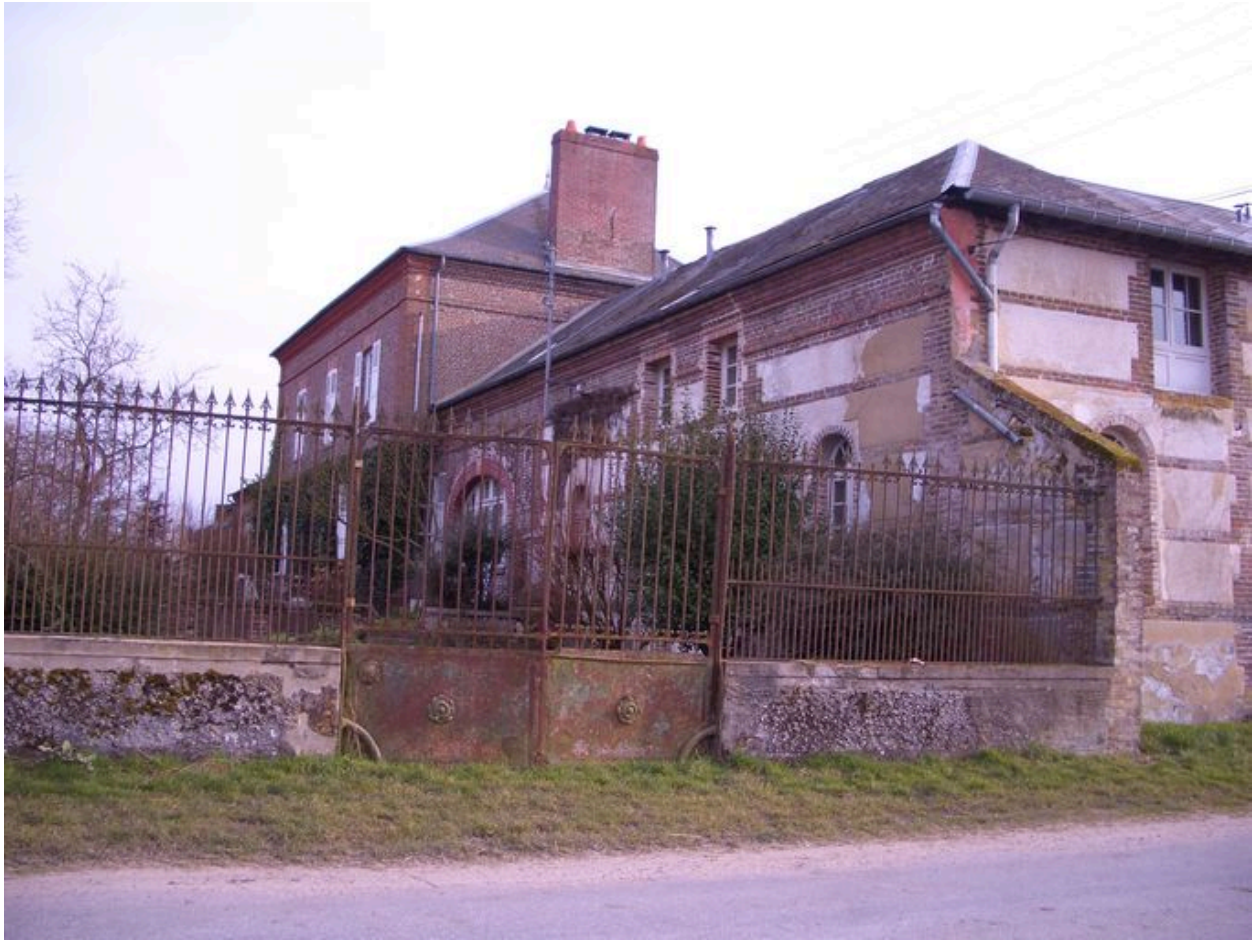
Vue postérieure du logis depuis la rue.
Phot. Inès Guérin
IVR22_20058005101NUCA

Vue postérieure du logis depuis la rue.

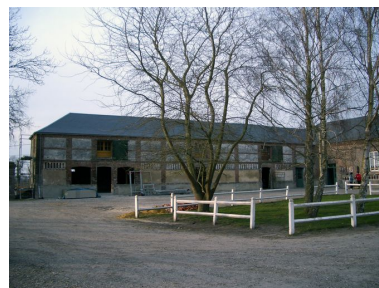
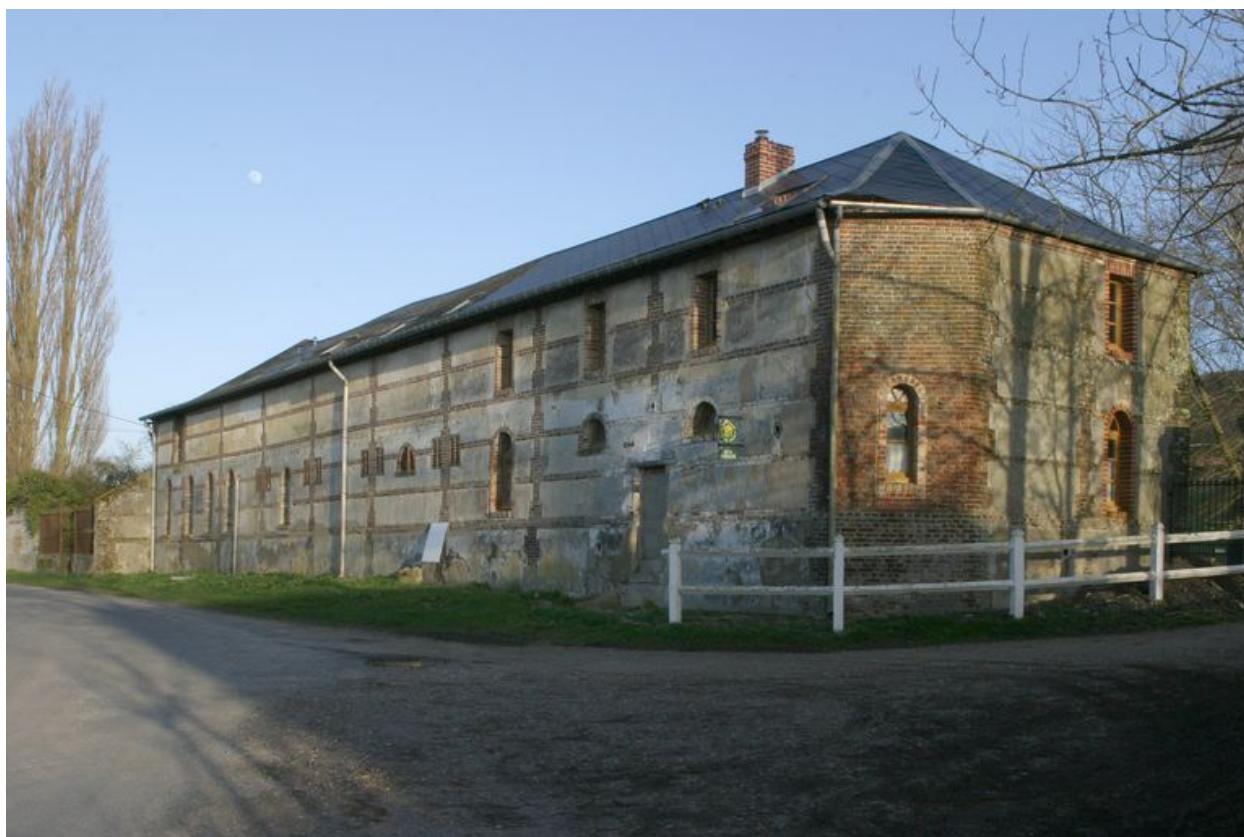
Vue des écuries sur rue.
Phot. Irwin Leullier
IVR22_20078000164NUCA

Vue des écuries sur rue.

Le bâtiment sur rue, à l'ouest de la cour, est réservé aux animaux (comme en atteste la présence de claires-voies pour l'aération) et surmonté d'un fenil. Il contenait donc du sud au nord : les étables à cochons, les étables à vaches et enfin, les écuries. Il s'agit d'une construction de vastes dimensions, composée (comme son pendant : la grange) de chaînes et bandeaux en brique à remplissage de silex enduits à la chaux. La façade sur cour est divisée par quatre portes, une par compartiment. Trois d'entre elles sont surmontées d'une fenêtre d'engrangement à contrevent coulissant. Le toit à longs pans et croupes est en ardoise.

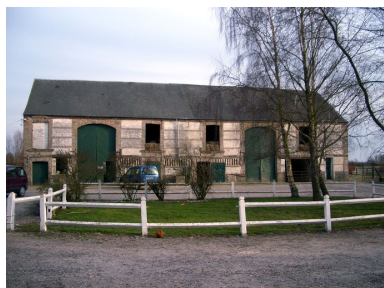
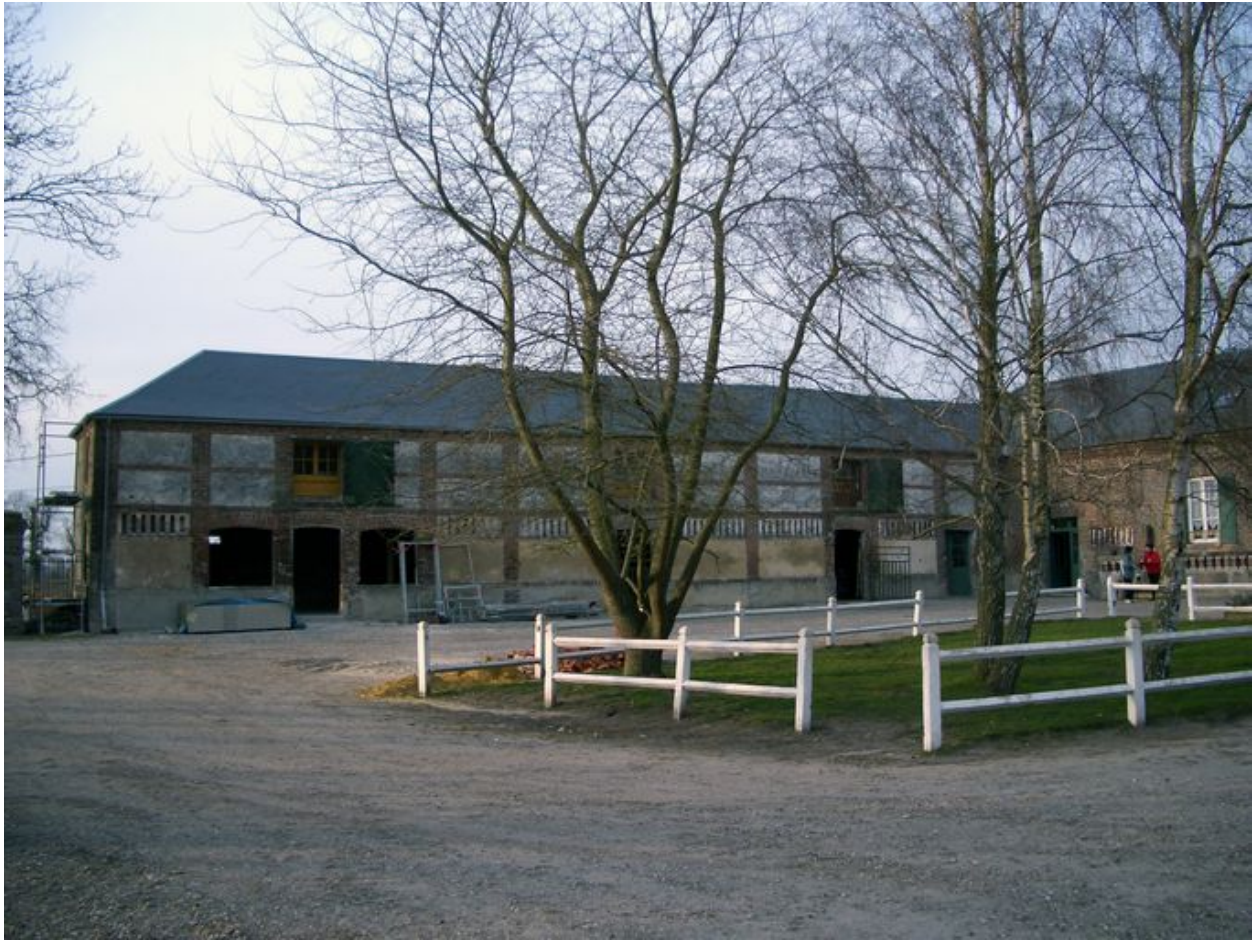
Vue des écuries depuis la cour.
Phot. Inès Guérin
IVR22_20058005111NUCA

Vue des écuries depuis la cour.

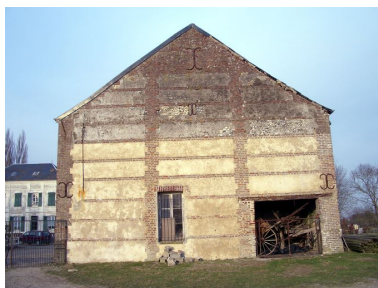
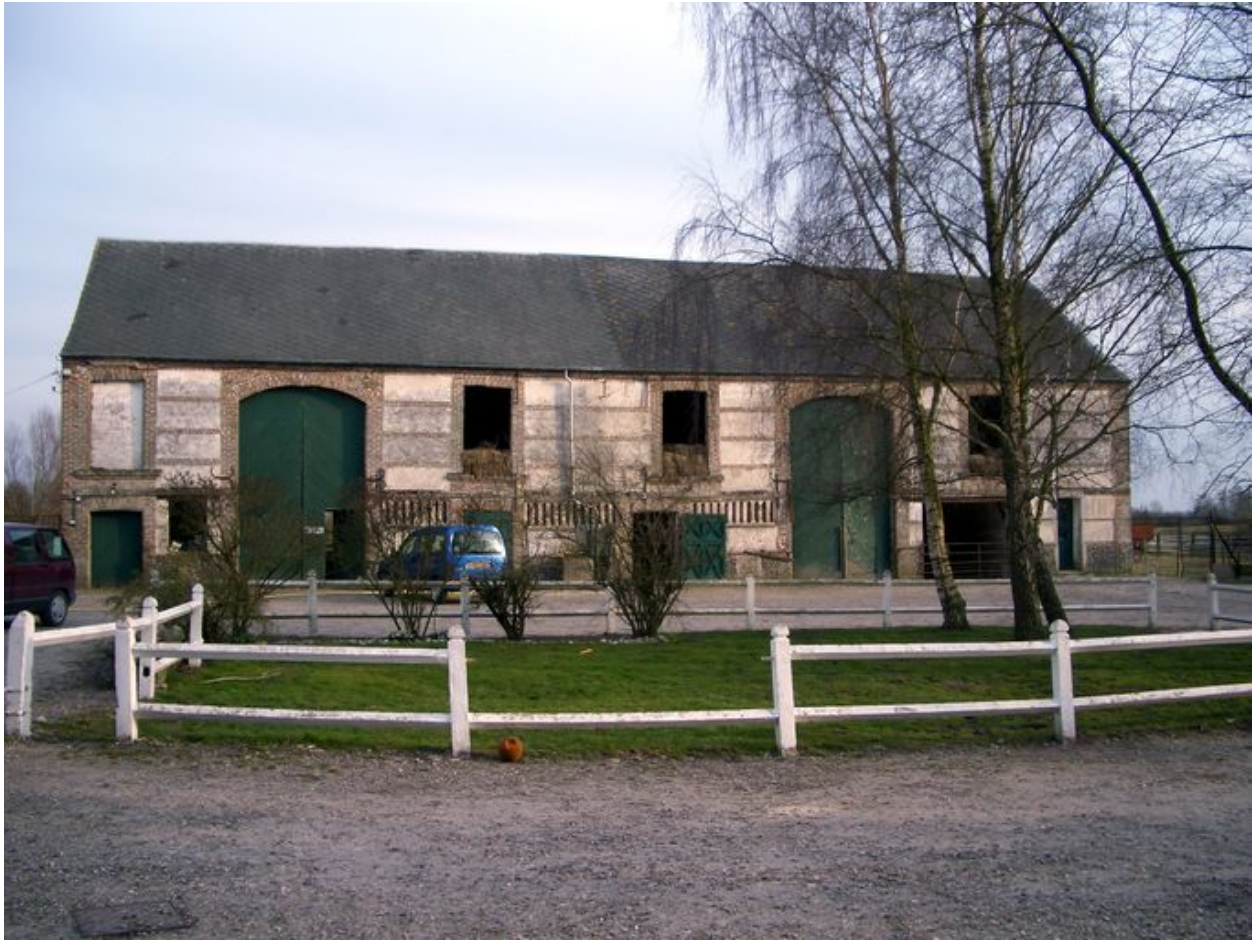
Vue des anciennes étables aujourd'hui transformées en écuries.
Phot. Inès Guérin
IVR22_20058005102NUCA

Vue des anciennes étables aujourd'hui transformées en écuries.

Le bâtiment à l'est de cour était à l'origine une grange, puis une étable à vaches et à moutons (aération à claires-voies), doublée d'un fenil sous comble (les fenêtres hautes sur cour et sur pâture en attestent), complétée d'une cave à charbon semi enterrée. Les deux grandes portes en façade se répondent sur la face postérieure, desservant deux couloirs traversant. Deux autres passages plus petits permettent aux animaux l'accès à la pâture située derrière la propriété. Les fers d'ancrage au pignon sont en forme de X. Aujourd'hui, ce bâtiment est uniquement réservé aux chevaux. Une mare, aujourd'hui comblée, occupait le coeur de la cour.

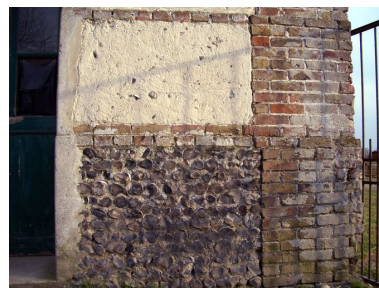
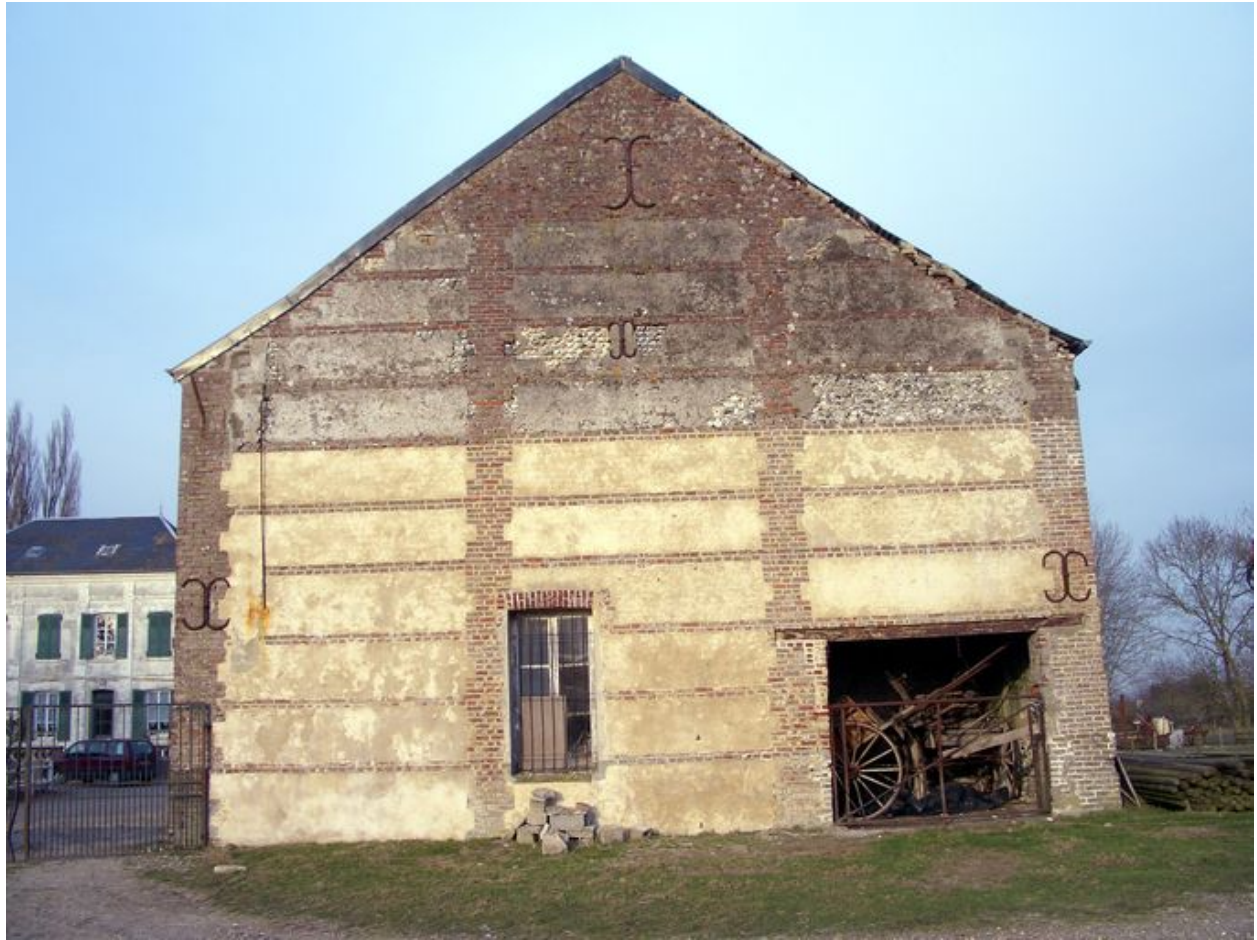
Vue du pignon des actuelles écuries.
Phot. Inès Guérin
IVR22_20058005106NUCA

Vue du pignon des actuelles écuries.

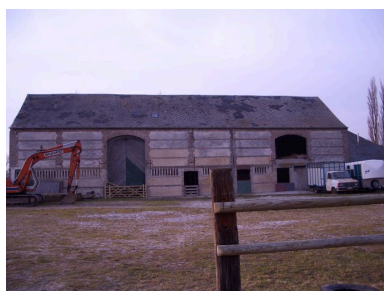
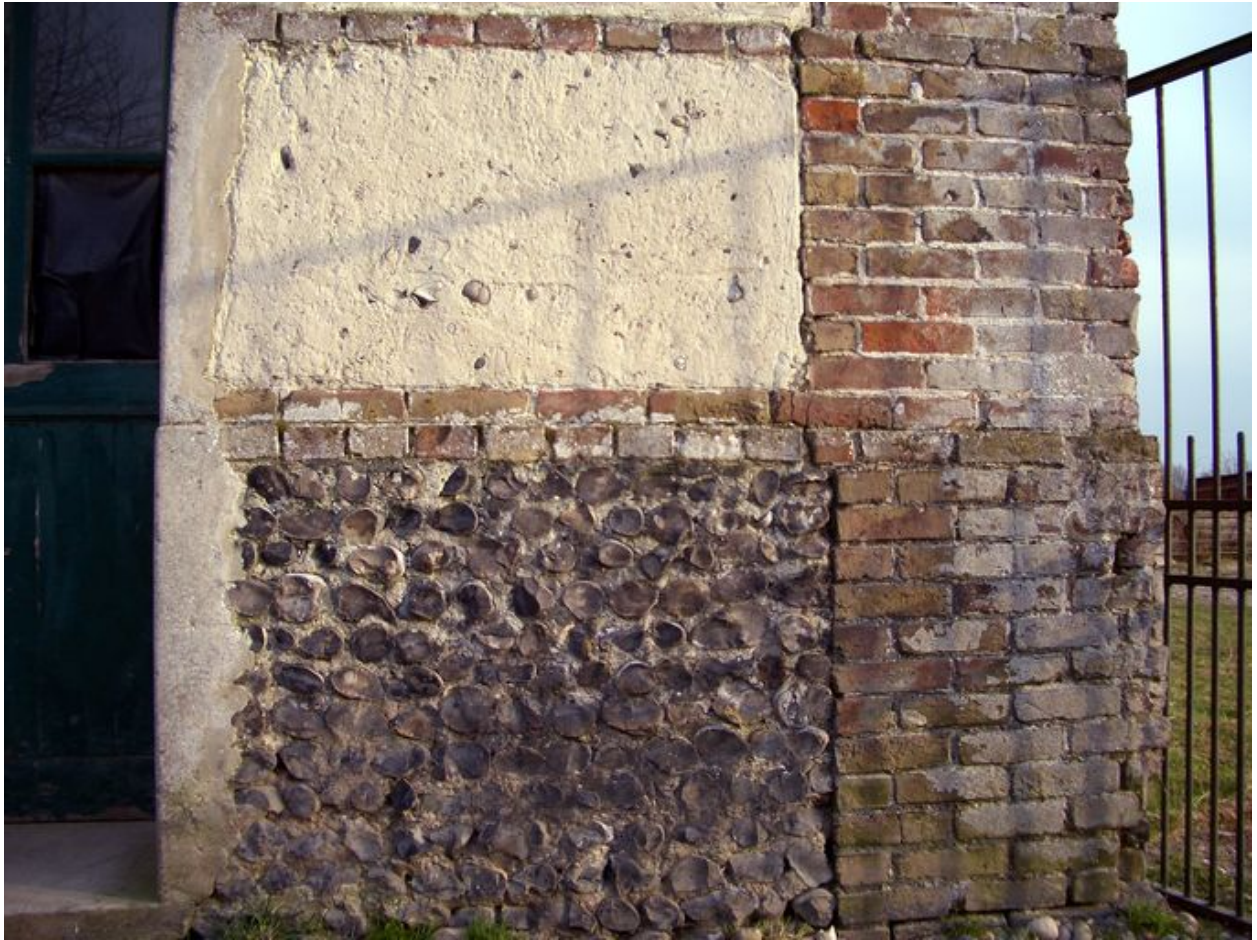
Détail de l'appareillage mixte des actuelles écuries.
Phot. Inès Guérin
IVR22_20058005105NUCA

Détail de l'appareillage mixte des actuelles écuries.

A l'entrée du Crotoy (au camping de la Baie), au Hamet et à Mayoc, on peut observer le même type de construction utilisant également ce système de claire-voie et cette technique de construction à appareillage mixte. Il s'agit d'exploitations de taille, proposant un plan et une architecture basés sur le rationalisme, pouvant ainsi les assimiler à ce que l'on peut appeler des "fermes colonisatrices".

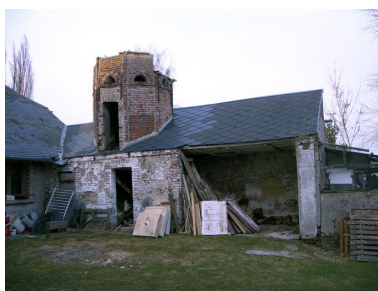
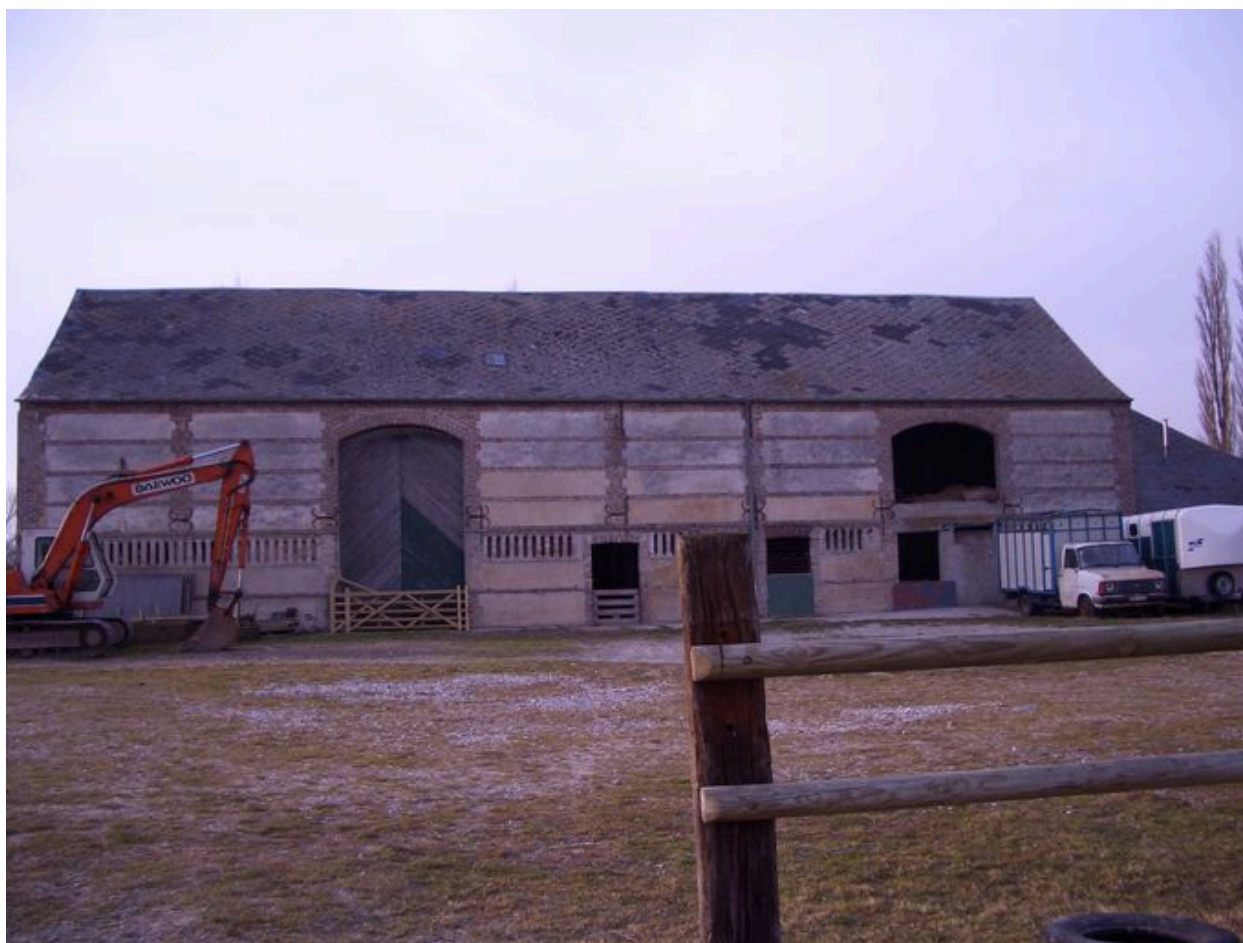
Vue postérieure des écuries.
Phot. Inès Guérin
IVR22_20058005107NUCA

Vue postérieure des écuries.

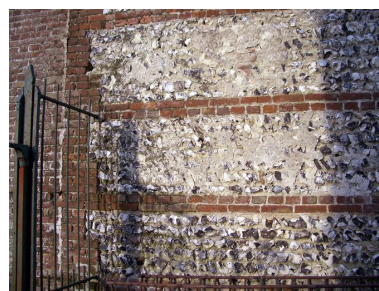
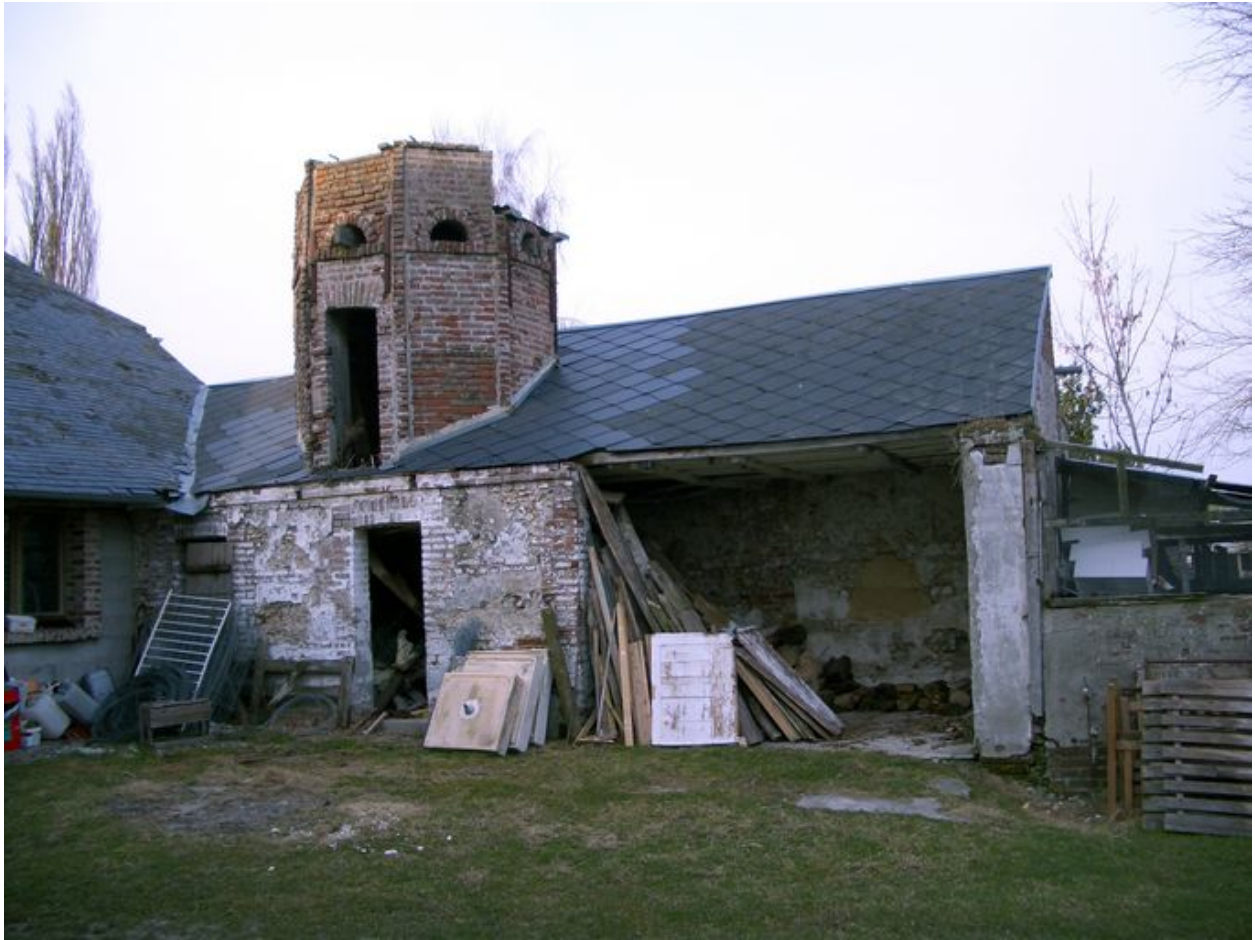
Vue du pigeonnier dans
le prolongement du logis.
Phot. Inès Guérin
IVR22_20058005112NUCA

Vue du pigeonnier dans le prolongement du logis.

L'intérieur de ce logis est divisé dans sa longueur, le côté cour étant réservé aux domestiques, et le côté jardin aux propriétaires. Le traitement du carrelage, plus ou moins soigné, est d'ailleurs significatif de cette destination. Derrière la cuisine, dans la partie réservée aux propriétaires, se trouve la salle à manger. La pièce située à l'extrémité occidentale semble avoir été le logement de l'ouvrier agricole : en effet, une niche était percée dans le mur mitoyen à l'écurie, permettant ainsi de surveiller les juments et poulains. L'étage abrite quatre chambres. Le jardin situé au nord de la maison était accessible depuis la partie réservée aux propriétaires et depuis la rue par un portail en fer. Les allées étaient encore visibles récemment. Le tout était entouré d'un muret ajouré. Le logis est jouté de part et d'autre d'annexes : à l'ouest, nous l'avons vu, les écuries et à l'est, un bâtiment de stockage également en brique, dans le prolongement duquel se trouve le pigeonnier.

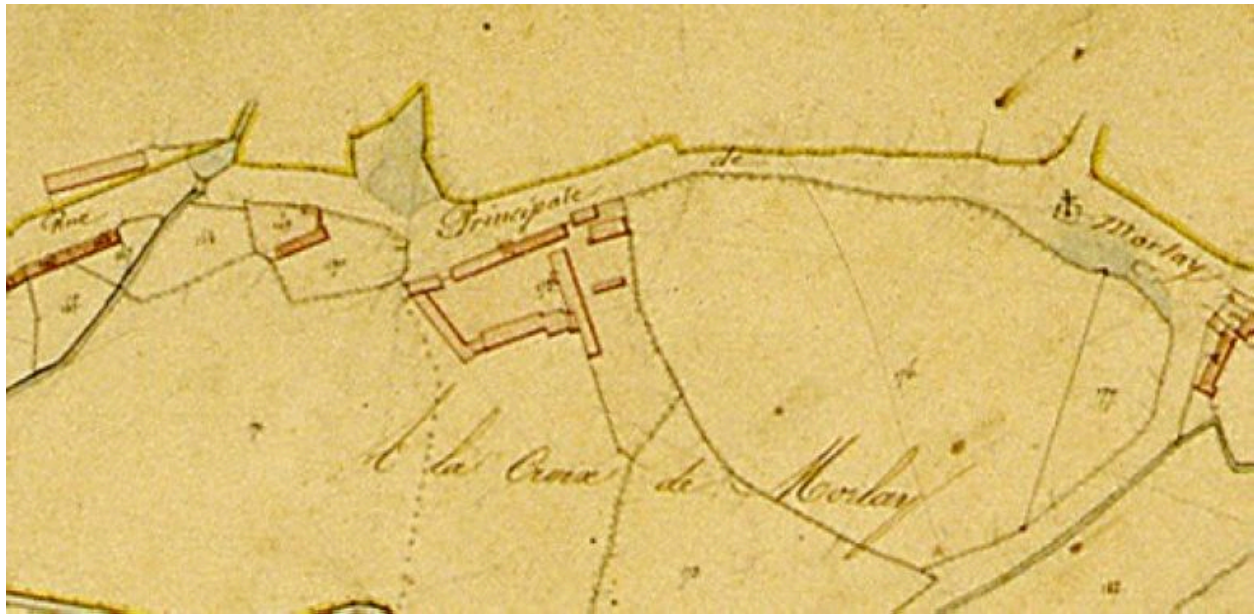
Extrait du cadastre napoléonien présentant le plan de la ferme en 1833.
Phot. Monnehay-Vulliet Marie-Laure
IVR22_20068005916XAB

Extrait du cadastre napoléonien présentant le plan de la ferme en 1833.

D'après la propriétaire, la ferme tient son nom d'un mont, situé à proximité, sur lequel les coqs venaient chanter. Une exploitation figure à cet emplacement sur une carte du Marquenterre du 18^e siècle (AD 80 : RL 343) et sur le cadastre napoléonien de 1828, occupant un plan rectangulaire régulier avec pigeonnier au centre. Le logis était alors situé le long de la rue.

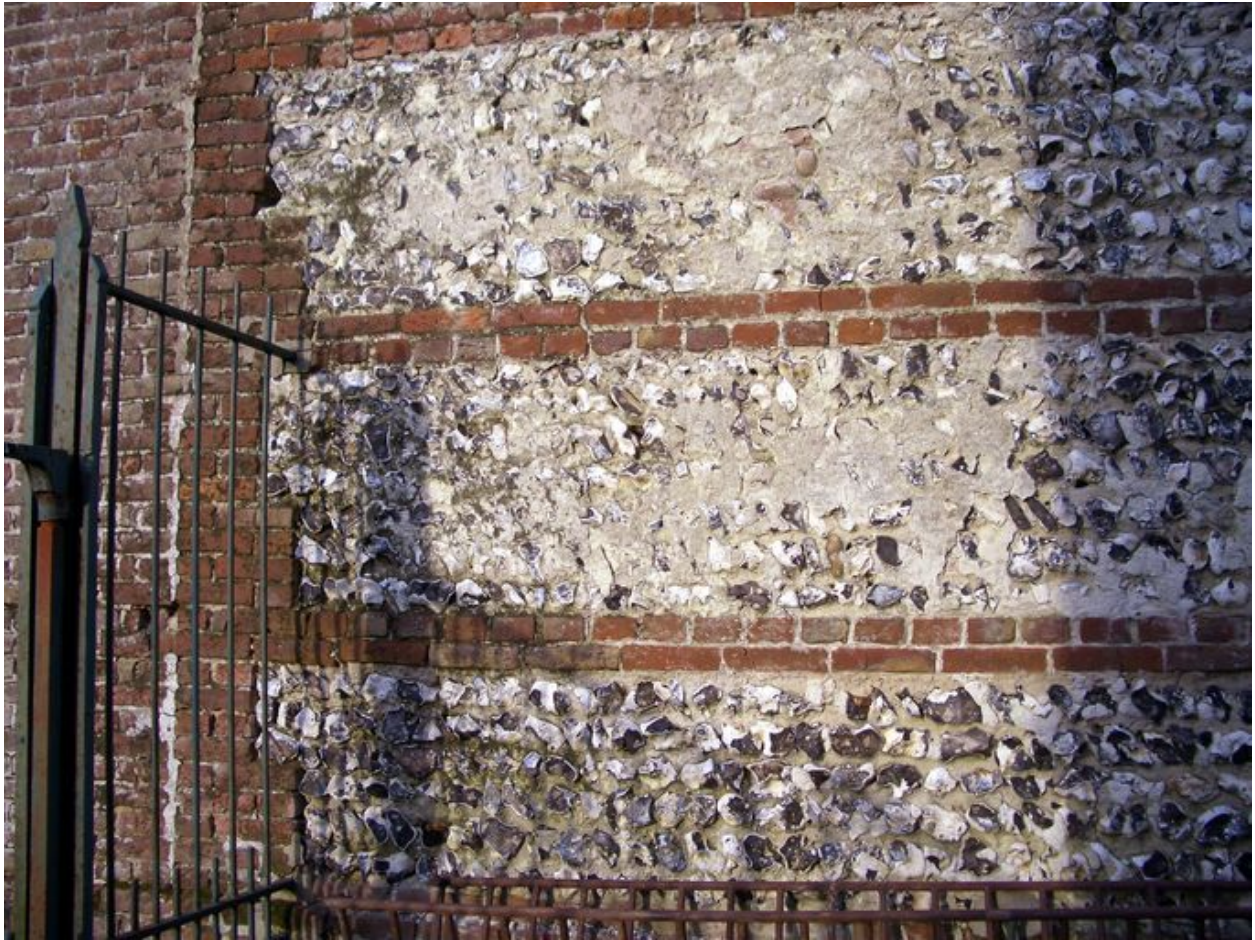
Détail de l'appareillage du pigeonnier.
Phot. Inès Guérin
IVR22_20058005115NUCA

Détail de l'appareillage du pigeonnier.
