Hauts-de-France, Oise
Salency
rue des Ecoles

Église paroissiale et ancien cimetière Saint-Médard de Salency

Numéro de dossier : IA00049516

Cadre de l'étude : inventaire topographique canton de Noyon, patrimoine de la Reconstruction

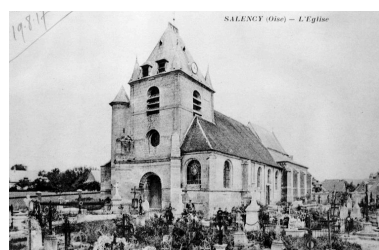
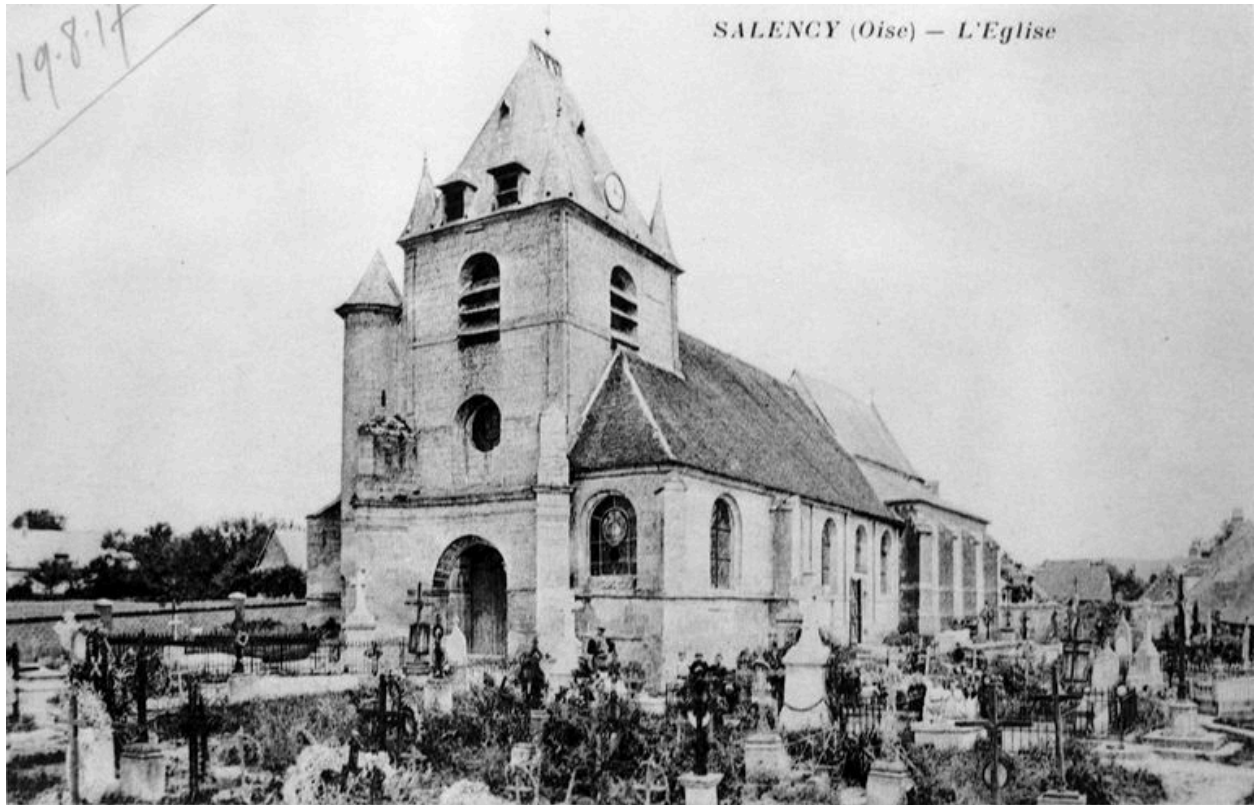
Vue générale, avant 1914 (AP).
Phot. Jean-Michel Périn
IVR22_19856000200XB

Vue générale, avant 1914 (AP).

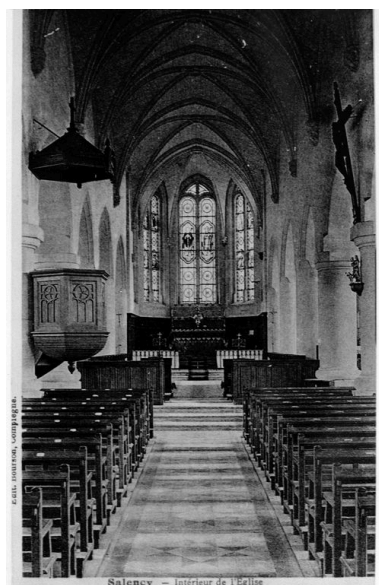
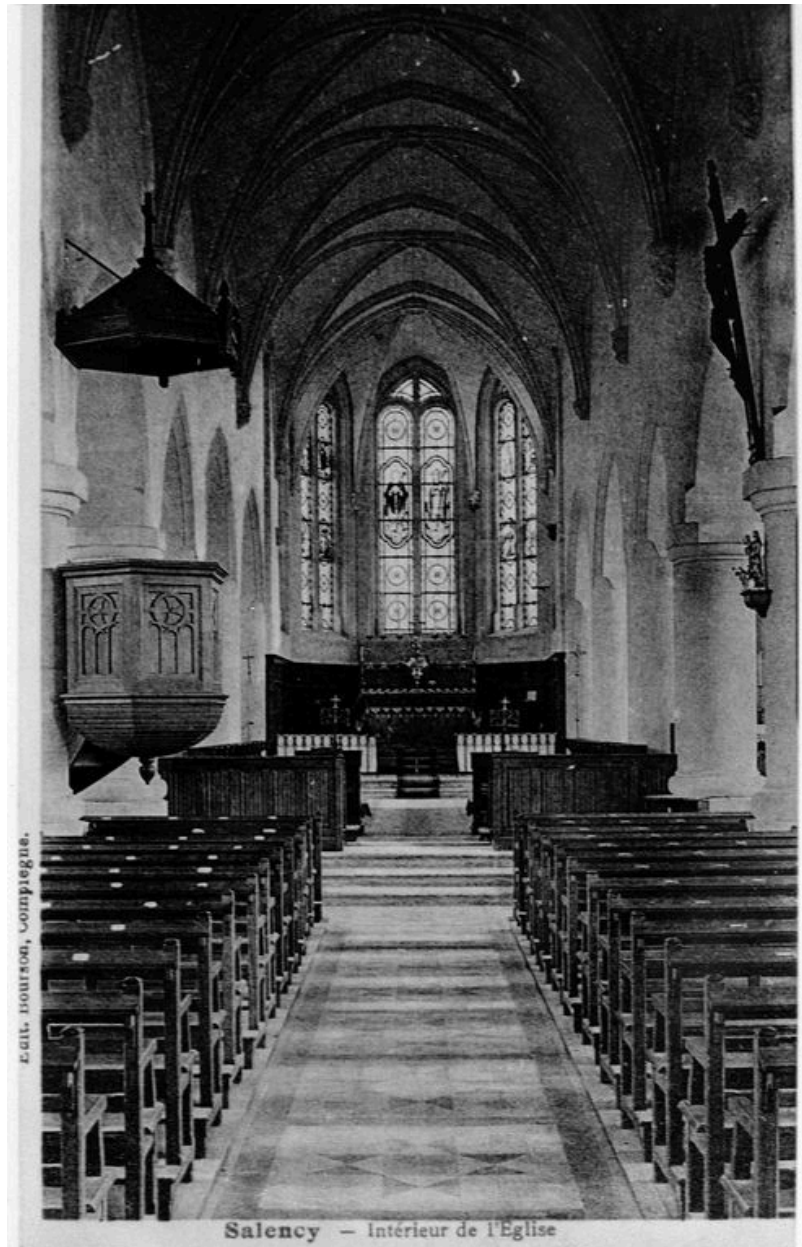
Vue intérieure vers le
choeur, avant 1914 (AP).
Phot. Jean-Michel Périn
IVR22_19856000206XB

Vue intérieure vers le chœur, avant 1914 (AP).

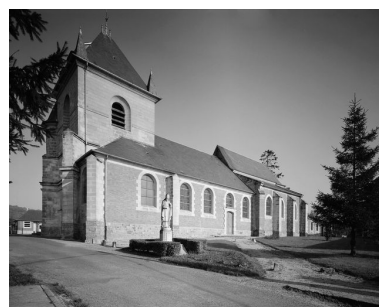
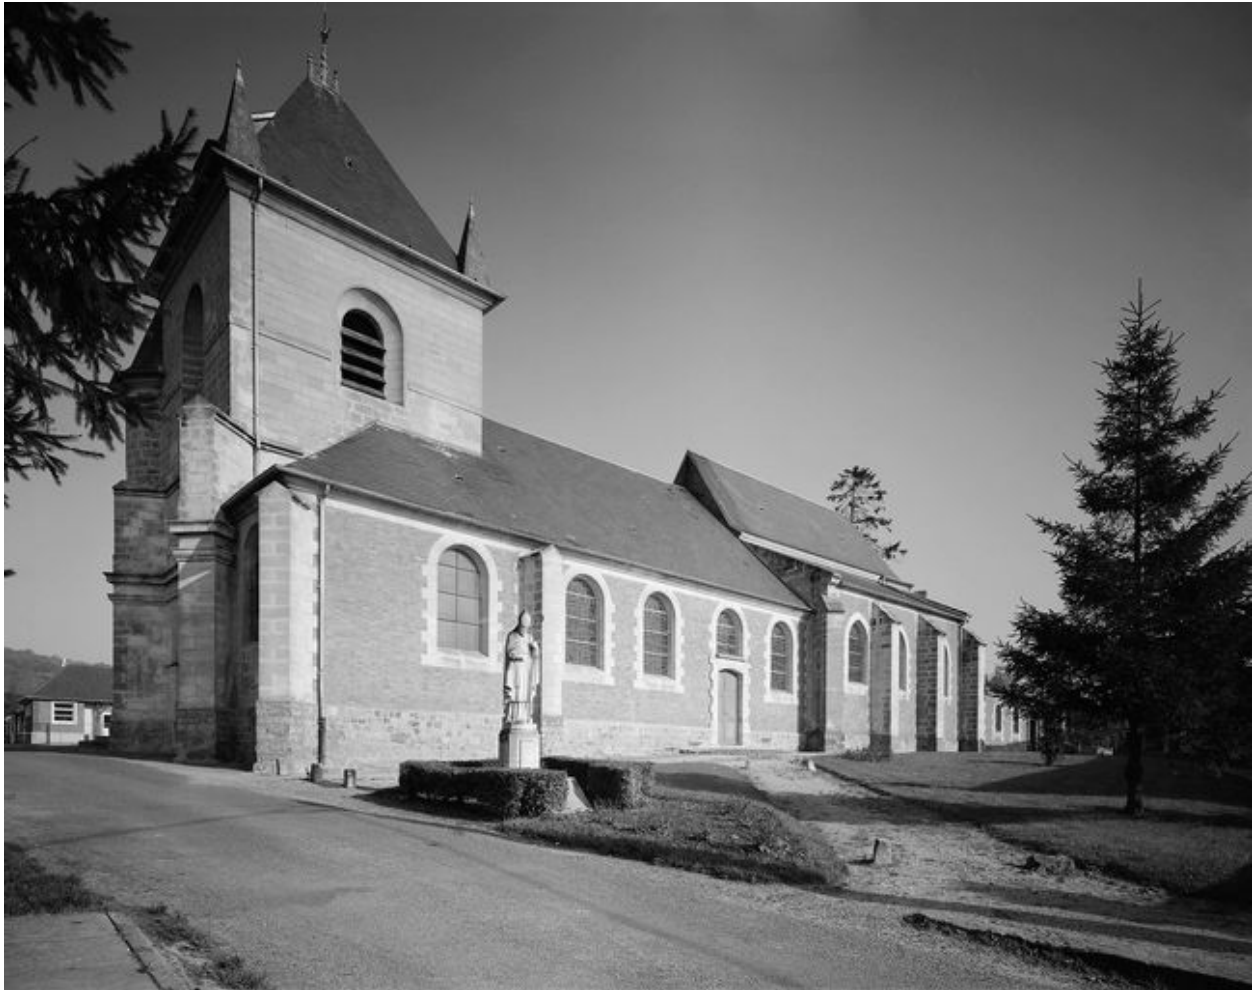
Elévation sud.
Phot. Jean-Michel Perrin
IVR22_19846001320V

Elévation sud.

Matériau(x) du gros-oeuvre, mise en oeuvre et revêtement : calcaire ; grès ; moyen appareil ; pierre avec brique en remplissage

Matériau(x) de couverture : ardoise

Type(s) de couverture : toit à longs pans ; toit en pavillon ; croupe

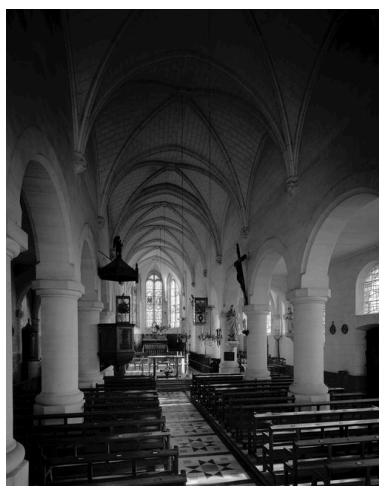
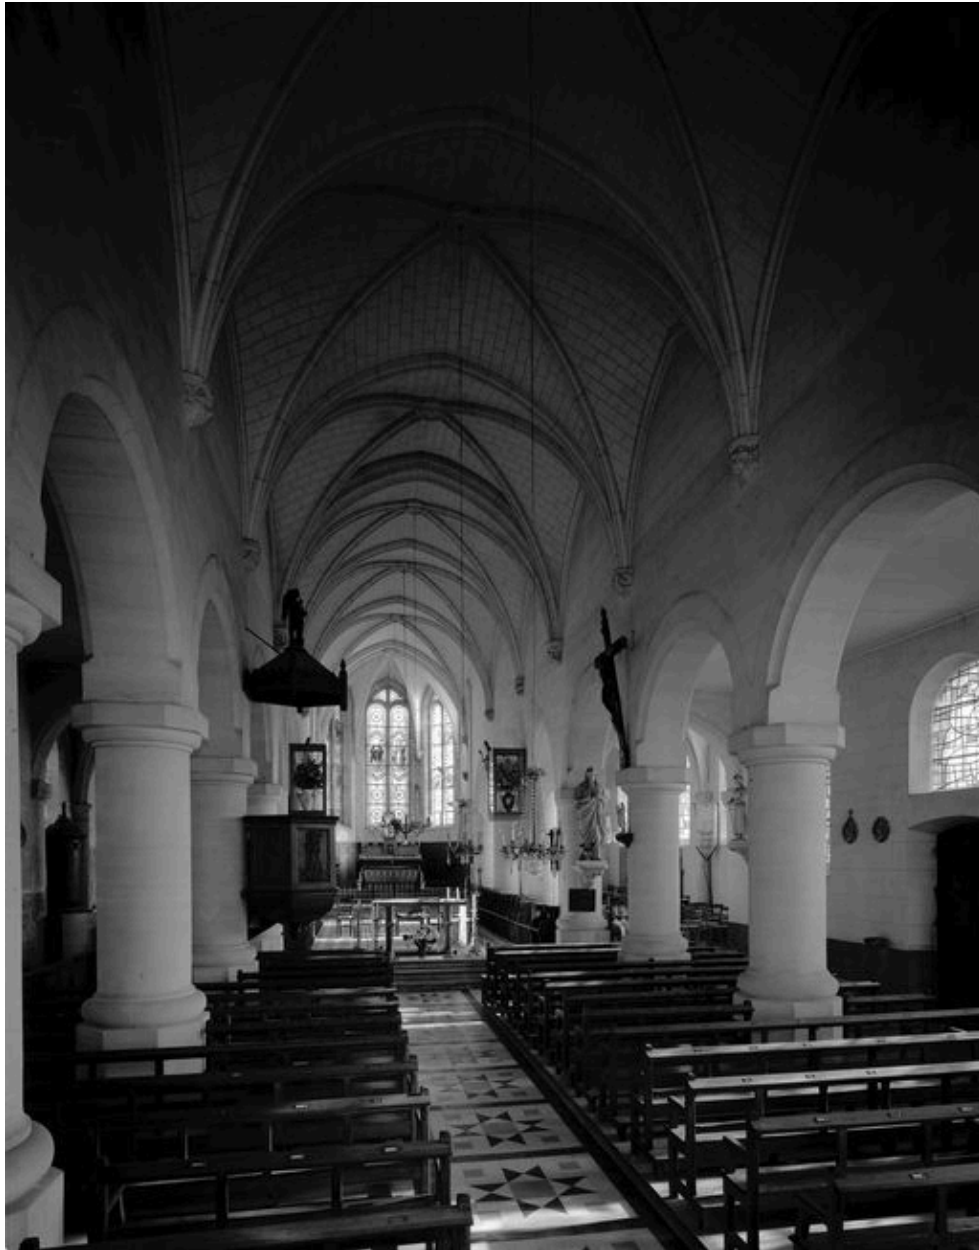
Vue intérieure vers le choeur.
Phot. Jean-Michel Perrin
IVR22_19846001322V

Vue intérieure vers le choeur.

Étage(s) ou vaisseau(x) : 3 vaisseaux

Couvrements : voûte d'ogives

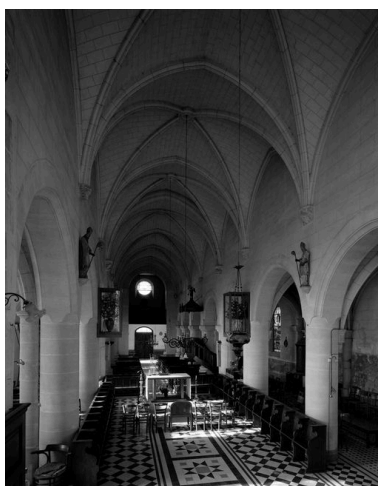
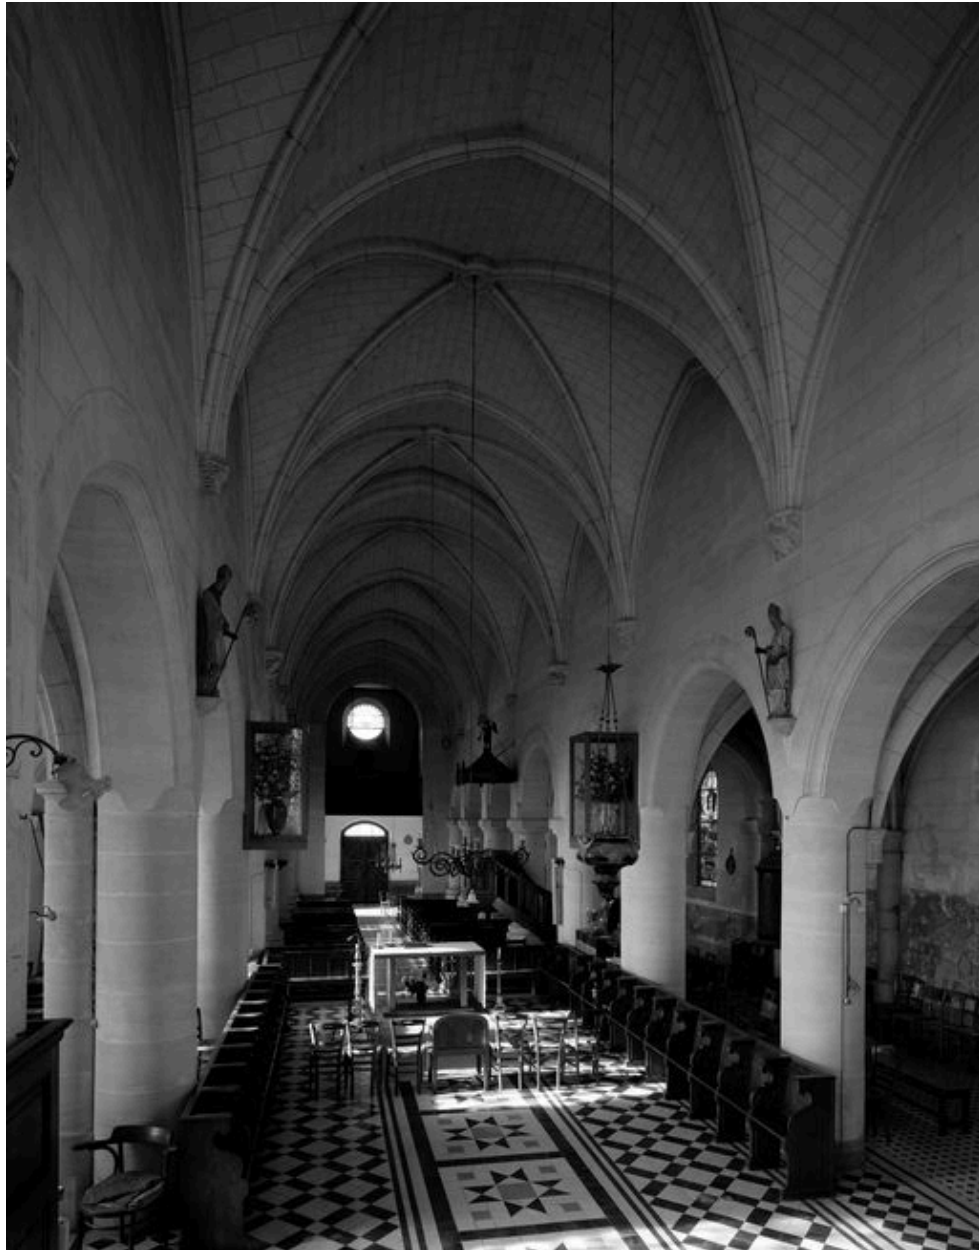
Vue intérieure vers l'entrée.
Phot. Jean-Michel Perrin
IVR22_19846001321V

Vue intérieure vers l'entrée.

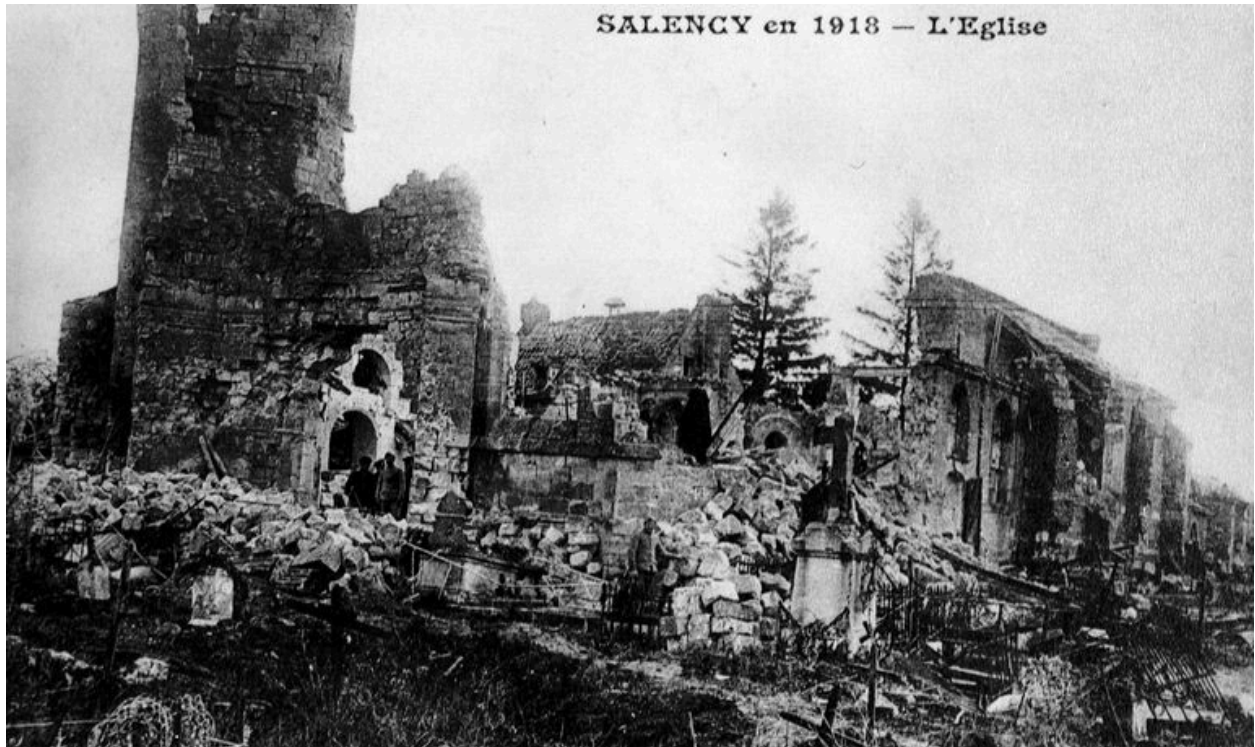
Ruines de l'église en 1918 (AP).
Phot. Jean-Michel Périn
IVR22_19856000242XB

Ruines de l'église en 1918 (AP).

Selon Graves (1851) et de Sars (1949), l'église de Salency a été reconstruite au 15^e siècle, après la guerre de Cent-Ans. Incendiée durant les guerres de la Ligue, son clocher est rebâti en 1619. De Sars signale également des vestiges du 13^e siècle et la reconstruction de la nef, en 1733. Les sources conservées aux archives départementales (série O) indiquent que l'église est reconstruite, en 1927, "selon l'ancienne forme", par Pradeau, entrepreneur à Noyon, sur les plans de l'architecte Charles Letrosne. La bénédiction de la nouvelle église a lieu en 1930.
