Hauts-de-France, Nord  
Houplines  
Rue d' Écosse

## **Tissage Miellez et Petit, puis Motte, puis usine de produits alimentaires R.E.N.A., actuellement magasin de commerce Vålfärd**

Numéro de dossier : IA00062819  
Date de l'enquête initiale : 1988  
Date(s) de rédaction : 1990, 2023  
Cadre de l'étude : patrimoine industriel Armentières  
Degré d'étude : recensé

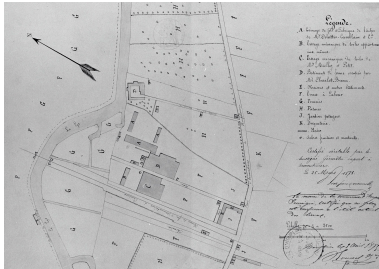
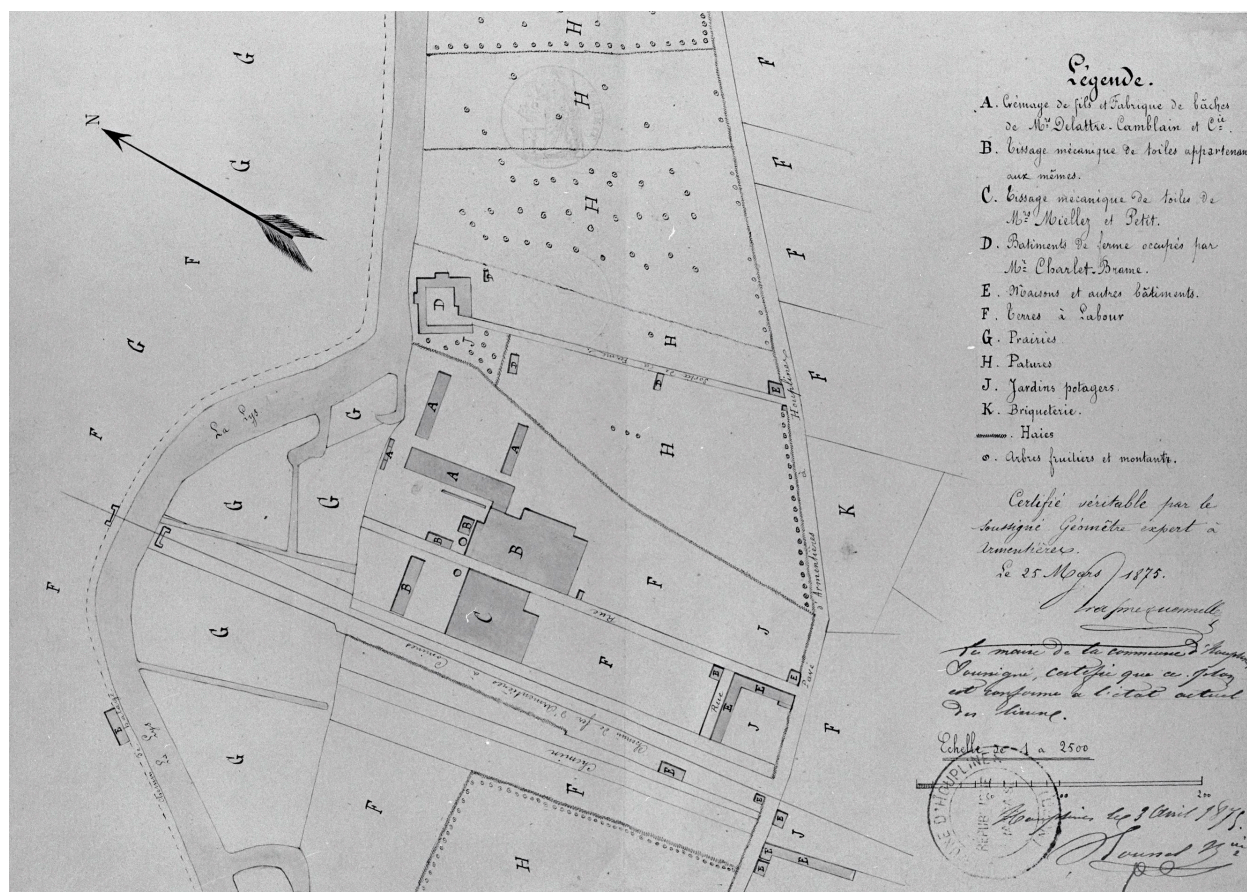
Plan de situation, 1875  
(AD Nord ; M4173686).  
Repro. Olivier Marlard  
IVR31\_19885901908X

Plan de situation, 1875 (AD Nord ; M4173686).

Le tissage Miellez et Petit est attesté par un plan de 1875 (Delattre et Camblain, 1875). Ce tissage, probablement détruit au cours de la Première Guerre mondiale, est remplacé par le tissage Motte sur le parcellaire de 1934. En 1988, les locaux sont occupés par l'usine de produits agro-alimentaires R.E.N.A. En 2023, l'usine abrite l'entreprise de chauffage et d'isolation Vålfärd. Le site semble inchangé.  
Période(s) principale(s) : 3e quart 19e siècle (?), 2e quart 20e siècle

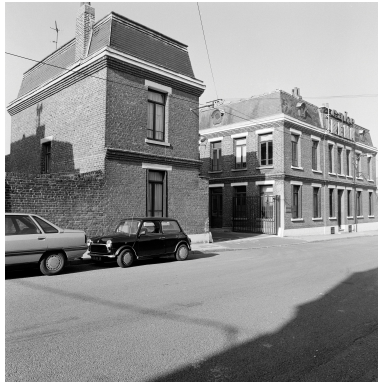
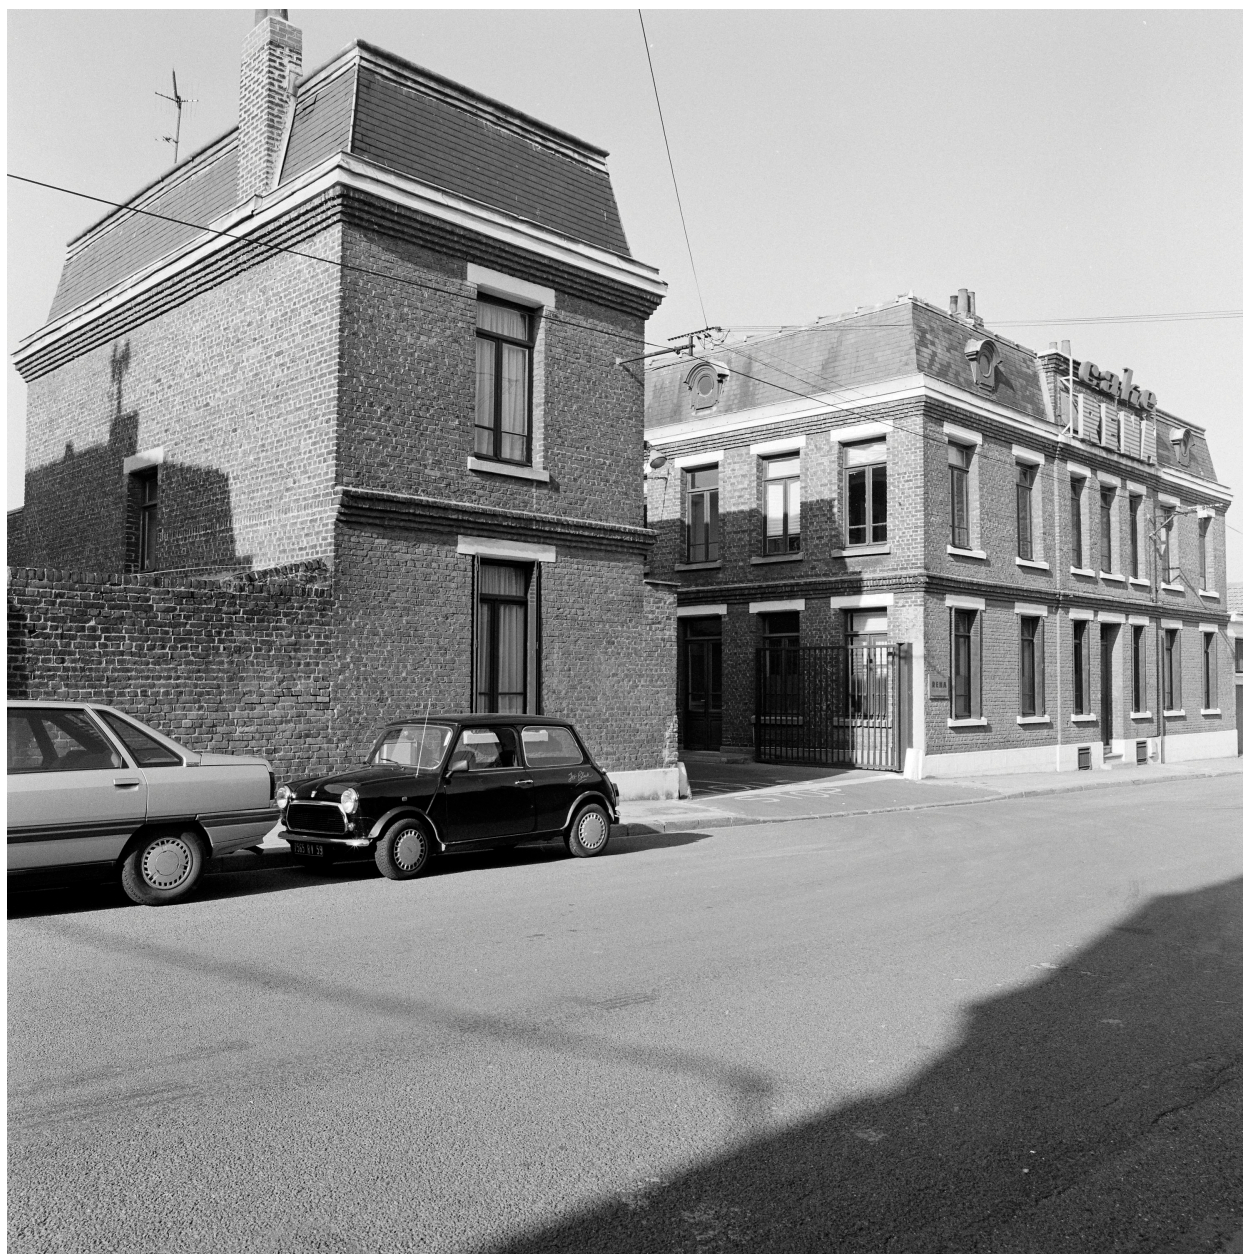
Bureaux, élévation antérieure.  
Phot. Olivier Marlard  
IVR31\_19905901055X

Bureaux, élévation antérieure.

La conciergerie et les bureaux, en brique sur rez-de-chaussée surélevé, ont un étage et un étage de comble. Ils sont coiffés de toits brisés en pavillon couverts d'ardoise. Les trois travées centrales des bureaux sont surmontés d'un fronton en brique partiellement enduite où l'on peut encore lire l'inscription : *Tissage mécanique...* (le nom a été effacé). Les ateliers de fabrications sont en brique couverts de shed. La cheminée est toujours en place.

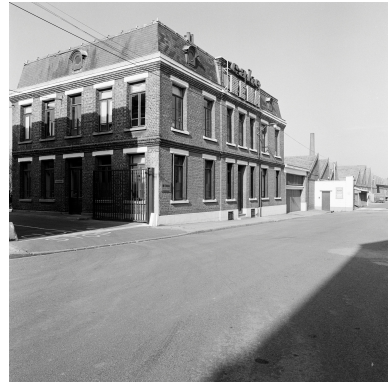
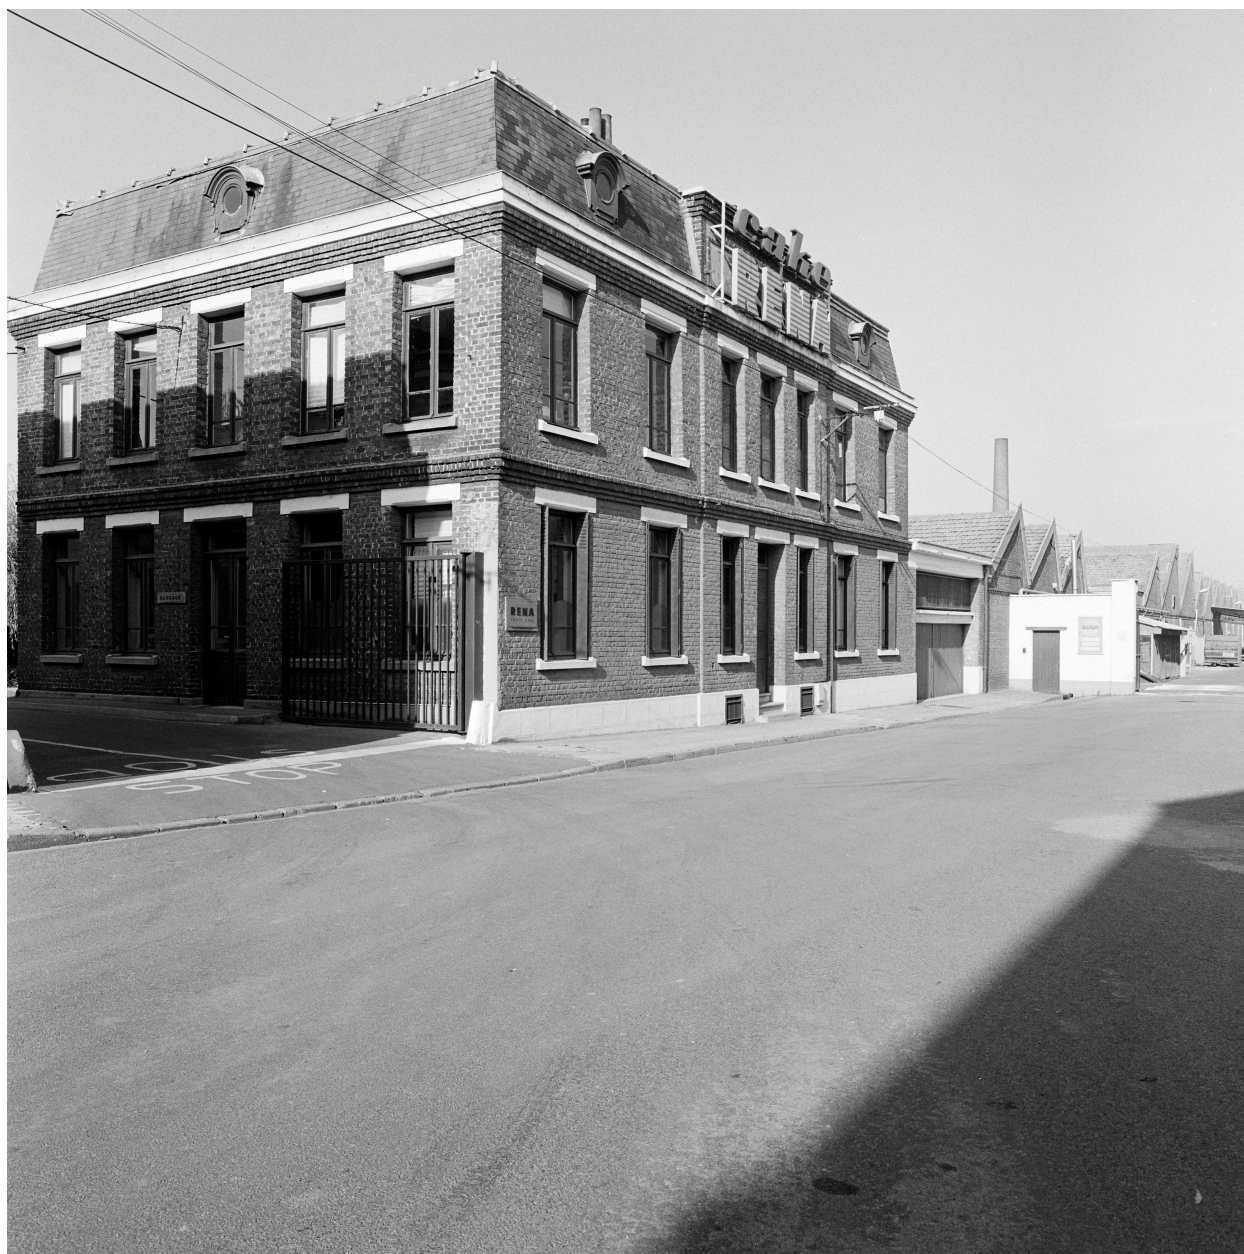
Bureaux et atelier de fabrication.  
Vue prise vers le nord.  
Phot. Olivier Marlard  
IVR31\_19905901056X

Bureaux et atelier de fabrication. Vue prise vers le nord.

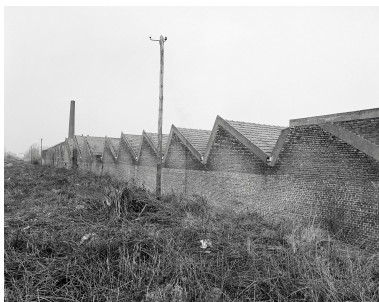
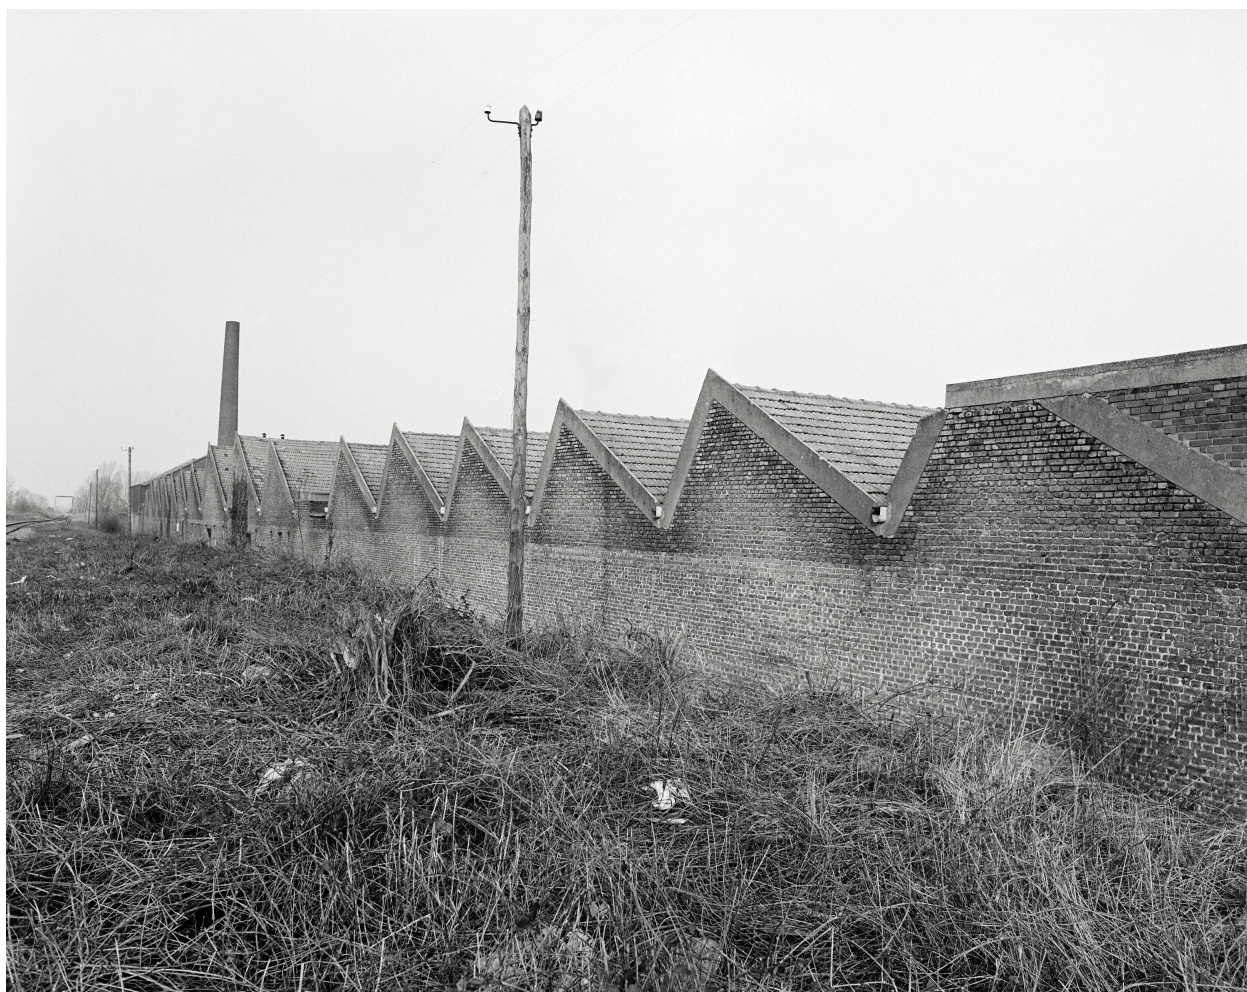
Atelier de fabrication,  
élévation postérieure.  
Phot. Olivier Marlard  
IVR31\_19915900105X

Atelier de fabrication, élévation postérieure.

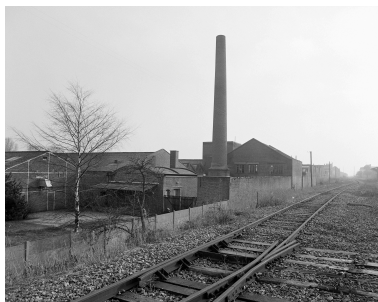
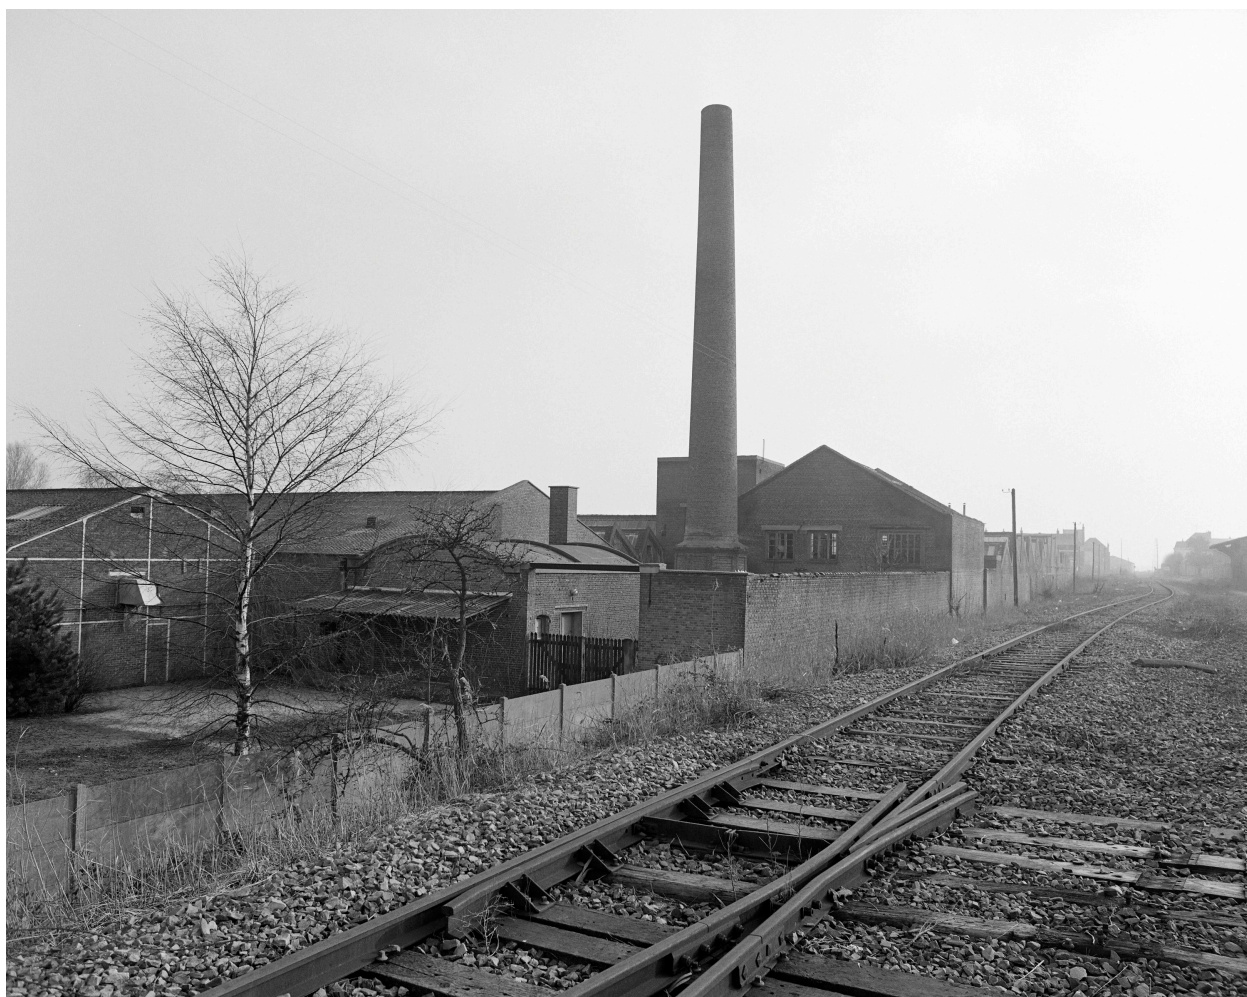
Atelier de fabrication, vue  
générale prise vers le sud.  
Phot. Olivier Marlard  
IVR31\_19915900103X

Atelier de fabrication, vue générale prise vers le sud.
