Hauts-de-France, Somme
Longueau
rue Jean-Catelas, ancienne rue de Corbie

Ancien presbytère de Longueau (détruit)

Numéro de dossier : IA80003427
Date de l'enquête initiale : 2002
Date(s) de rédaction : 2002
Cadre de l'étude : inventaire topographique Amiens métropole
Degré d'étude : repéré

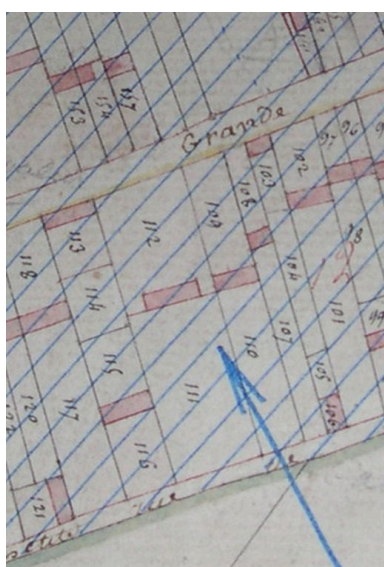
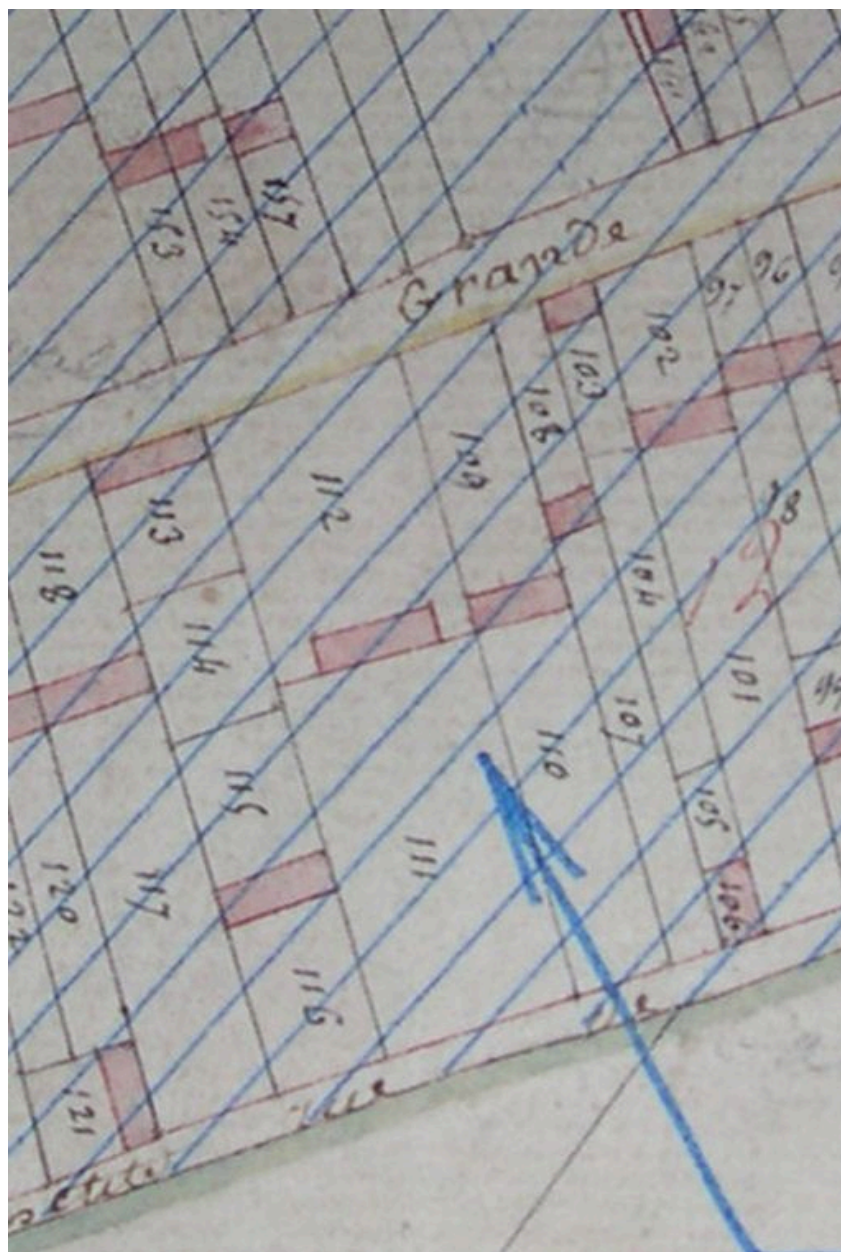
Extrait du cadastre napoléonien (DGI).
Phot. Isabelle Barbedor
IVR22_20048010482NUCA

Extrait du cadastre napoléonien (DGI).

Un édifice, implanté en parcelle traversante, est visible sur le cadastre napoléonien (doc. 1).

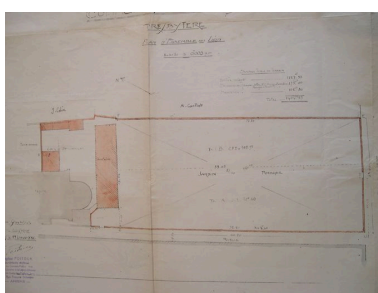
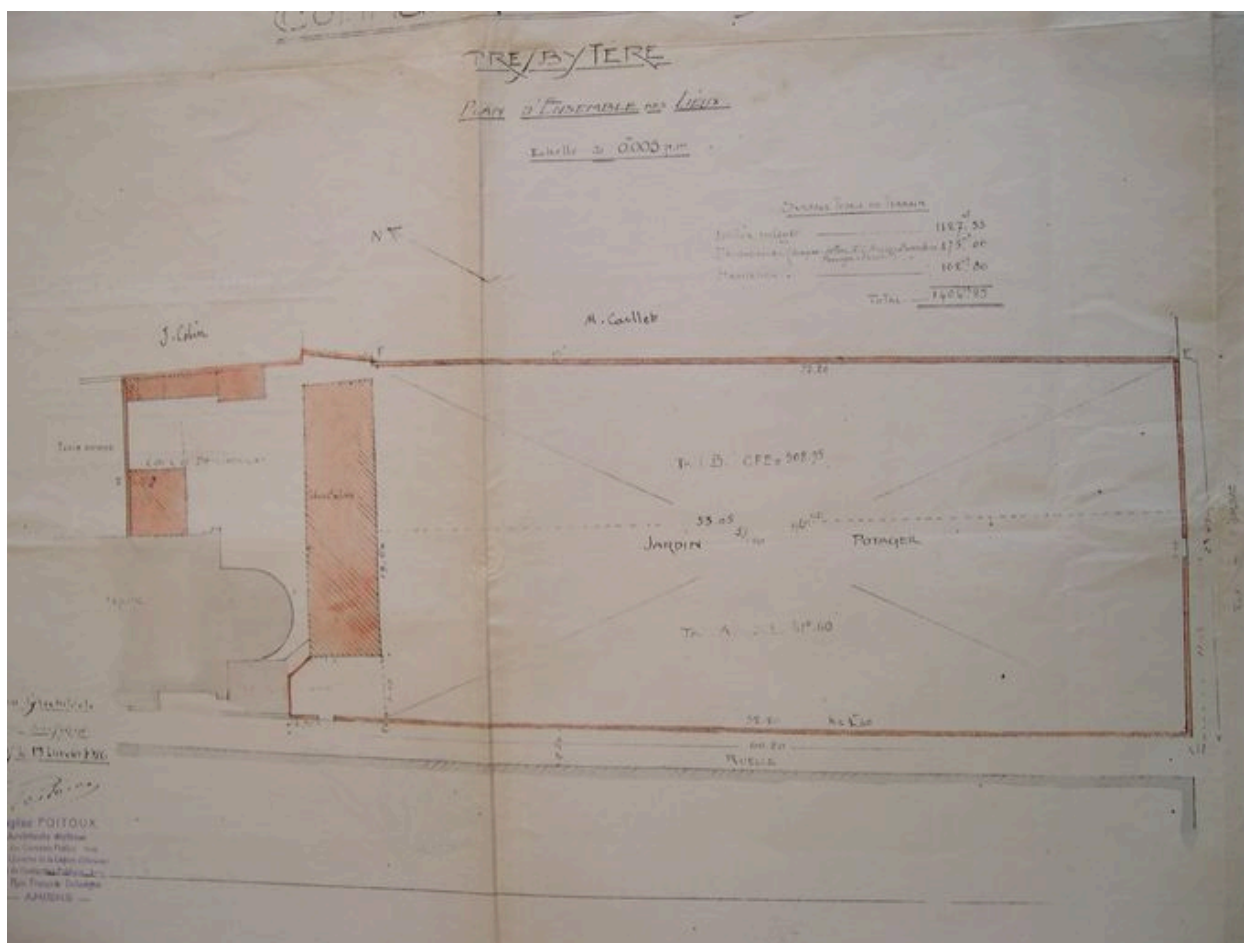
Plan d'ensemble des lieux, 1926
(AD Somme ; 99 O 2406).
Phot. Isabelle Barbedor
IVR22_20048010480NUCA

Plan d'ensemble des lieux, 1926 (AD Somme ; 99 O 2406).

Le plan de 1926 représente l'édifice de plan allongé, implanté à l'est du jardin ouvrant sur la ruelle reliant la rue de l'Eglise à la rue de Corbie, et sur la rue de Corbie, à l'est.

La cour en fond de parcelle, sépare le presbytère de l'école et de l'église (doc. 2).

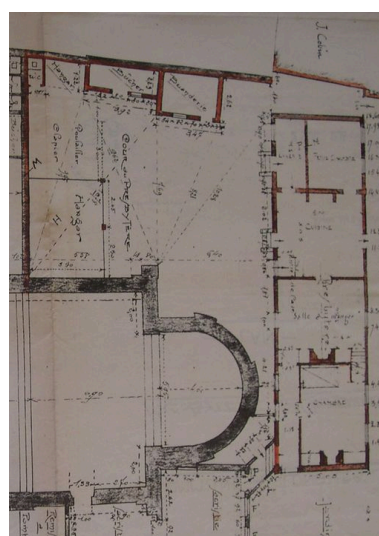
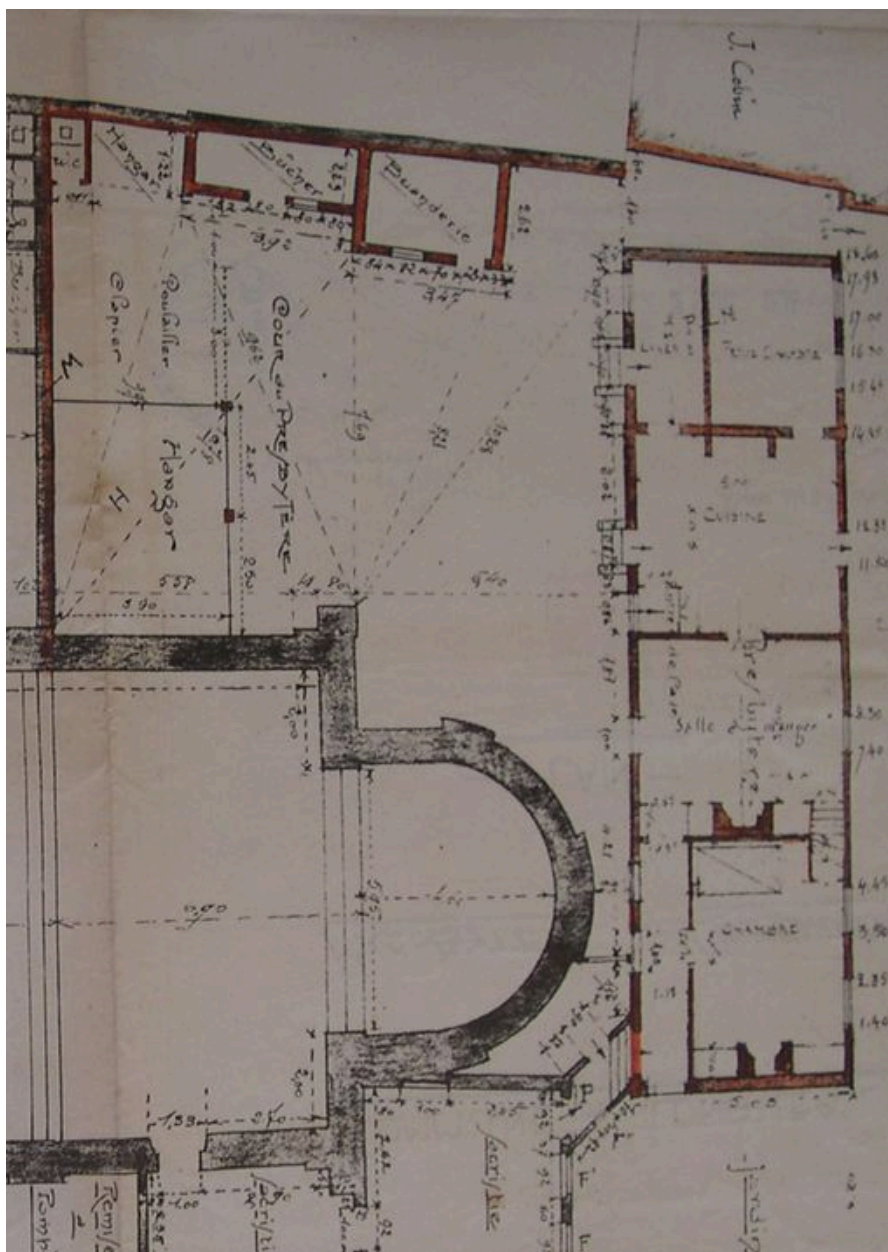
Plan du rez-de-chaussée extrait
du plan d'ensemble du presbytère,
de l'église et de la classe, 1926
(AD Somme ; 99 O 2406).
Phot. Isabelle Barbedor

Plan du rez-de-chaussée extrait du plan d'ensemble du presbytère, de l'église et de la classe, 1926 (AD Somme ; 99 O 2406).

Le plan du rez-de-chaussée (doc. 3) montre la disposition des pièces ; la chambre, la salle à manger et la cuisine sont équipées de cheminées. La cave se situe au nord, sous la cuisine, arrière-cuisine et laverie, comme le montrent les escaliers donnant accès à la cour. Contrairement au descriptif ci-dessus, une seule chambre est visible sur le plan.
