Hauts-de-France, Aisne
Saint-Quentin
Remicourt
68 rue Pierre-Ramus

Ancien apprêt des étoffes, de blanchiment et de teinturerie Oscar Keller, puis Blanchisserie Saint-Quentinoise (Flamant, Evrard et Cie)

Numéro de dossier : IA02002805
Date de l'enquête initiale : 2004
Date(s) de rédaction : 2004
Cadre de l'étude : patrimoine industriel la communauté d'agglomération de Saint-Quentin
Degré d'étude : étudié

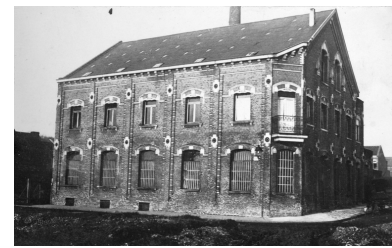
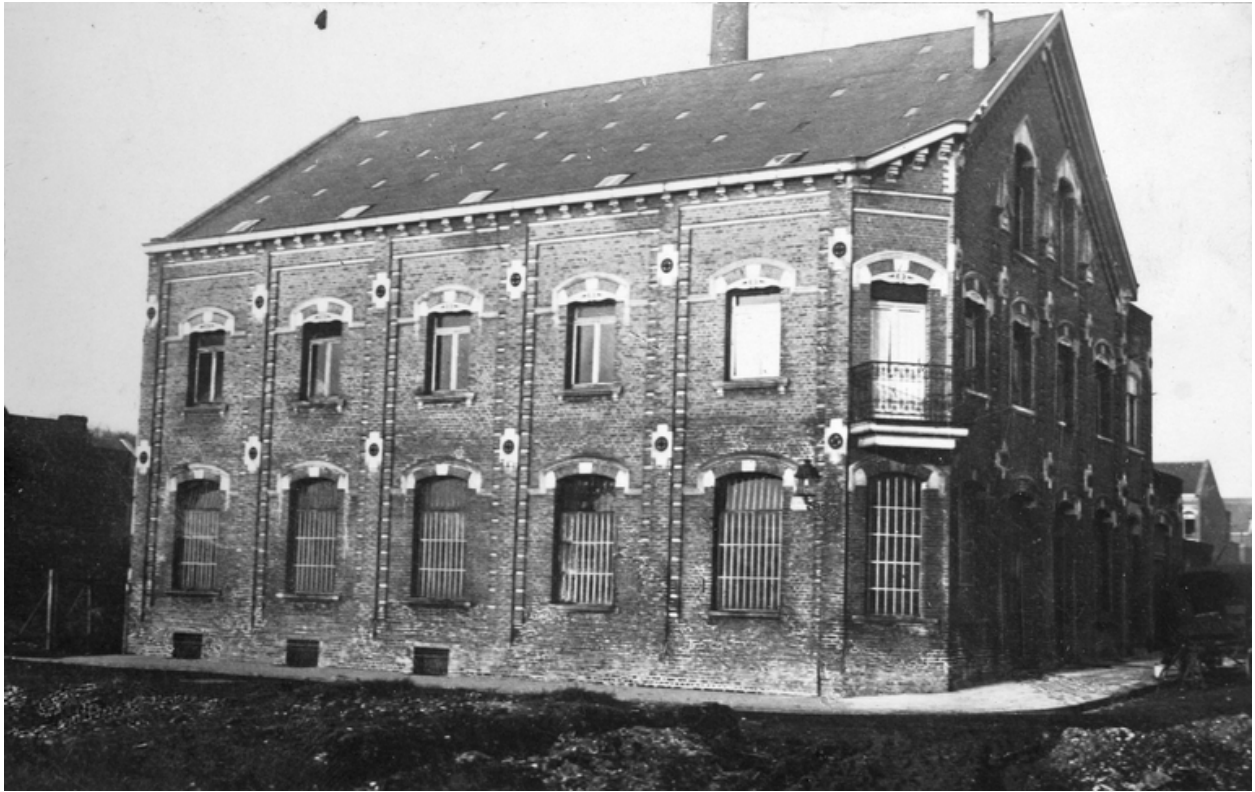
L'usine vue depuis le carrefour des rues Quentin-Barré et Pierre-Ramus, avant 1917 (AD Aisne).
Phot. Pillet Frédéric
IVR22_20040200616NUCAB

L'usine vue depuis le carrefour des rues Quentin-Barré et Pierre-Ramus, avant 1917 (AD Aisne).

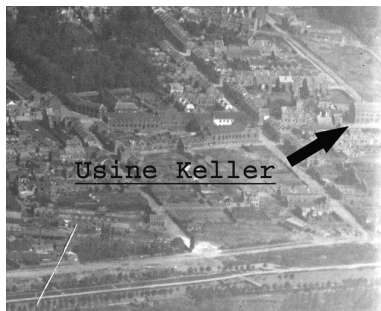
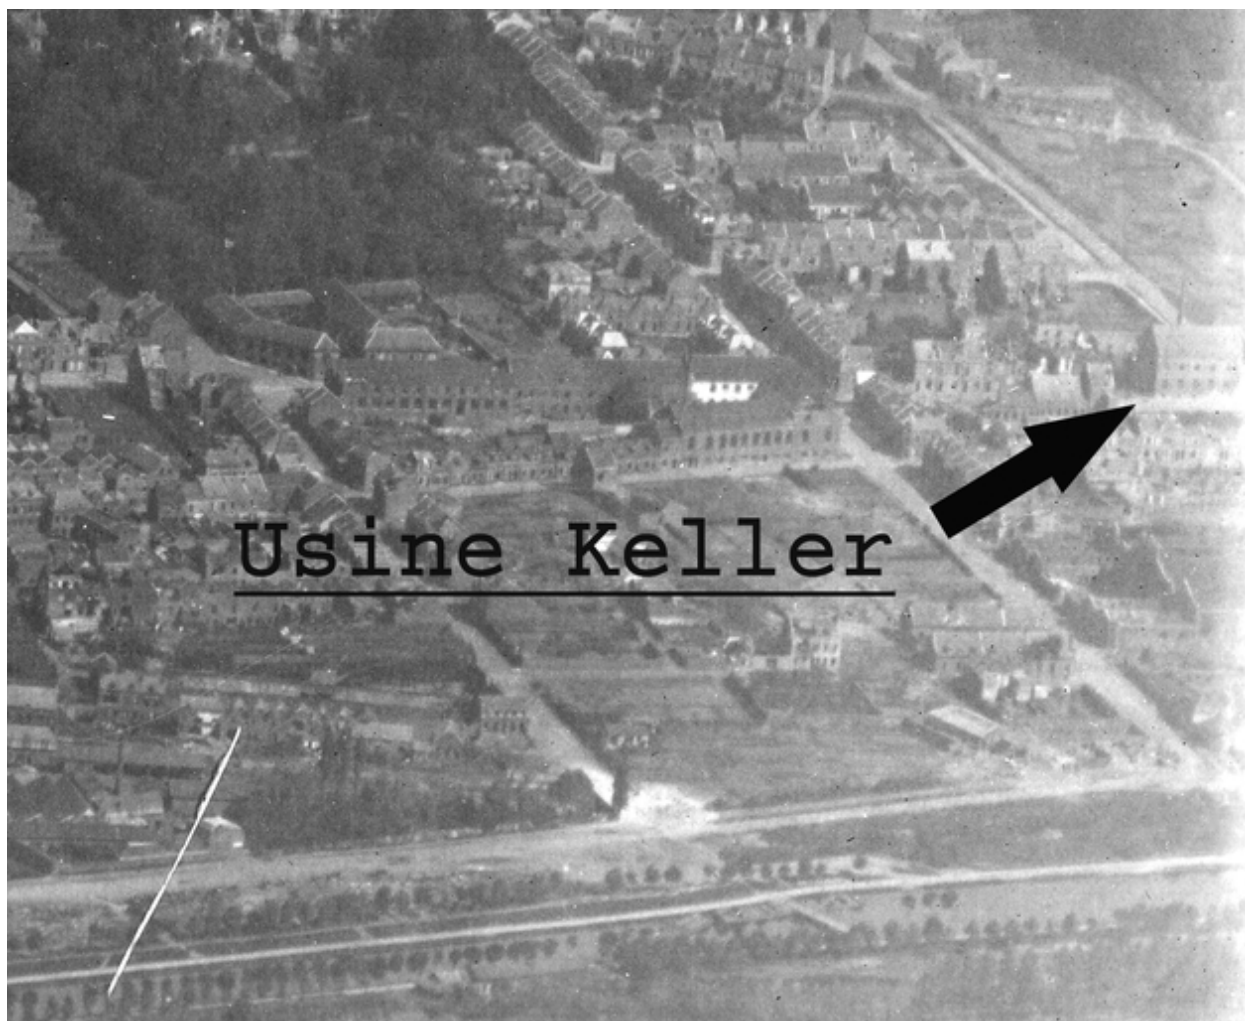
Vue aérienne de l'usine le 25 mai 1917, avant sa destruction totale (Société Académique de Saint-Quentin).
Phot. Pillet Frédéric
IVR22_20040200618NUCAB

Vue aérienne de l'usine le 25 mai 1917, avant sa destruction totale (Société Académique de Saint-Quentin).

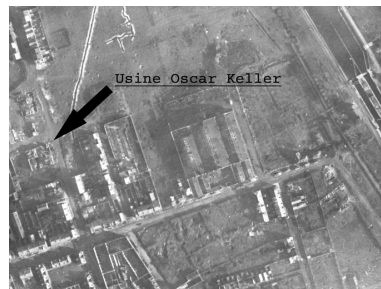
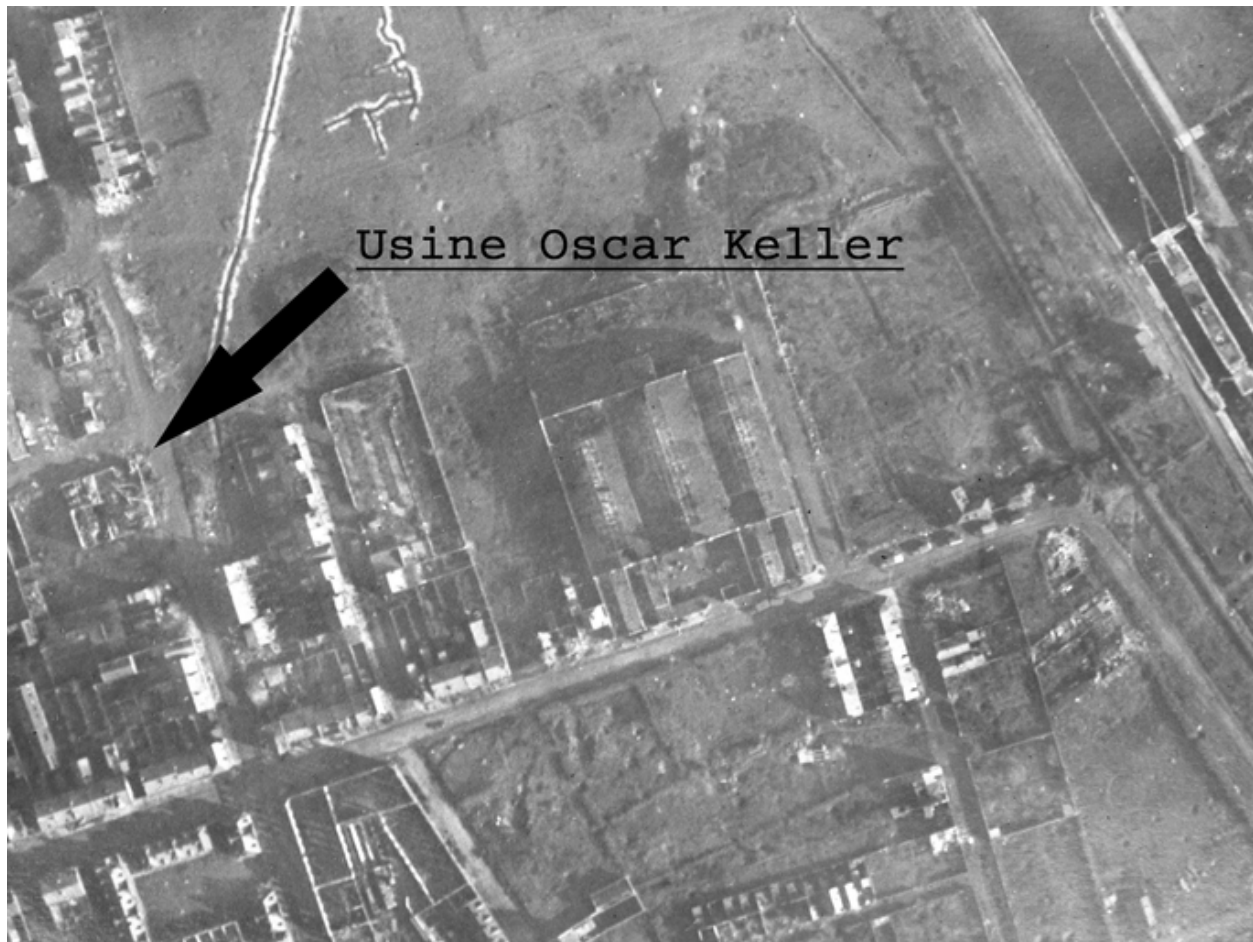
Vue aérienne de l'usine en novembre 1918, après destruction (AD Aisne).
Phot. Pillet Frédéric
IVR22_20040200619NUCAB

Vue aérienne de l'usine en novembre 1918, après destruction (AD Aisne).

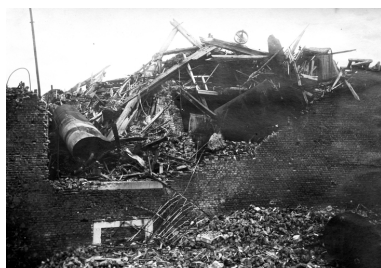
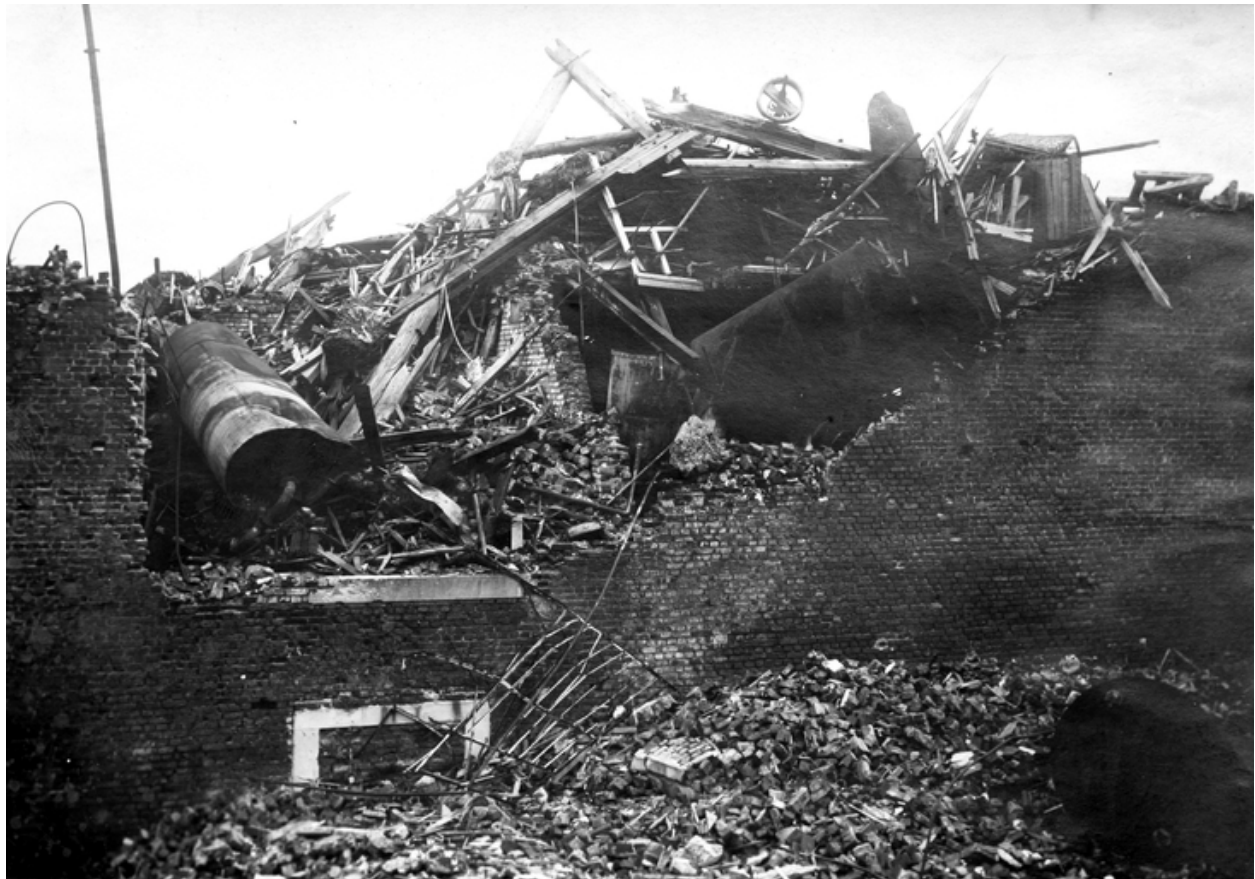
Les ruines de l'usine photographiées en 1919 (AD Aisne).
Phot. Pillet Frédéric
IVR22_20040200620NUCAB

Les ruines de l'usine photographiées en 1919 (AD Aisne).

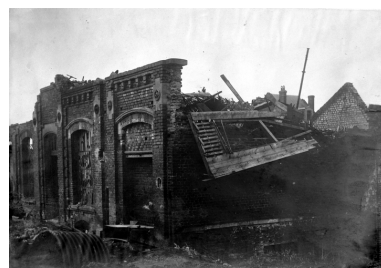
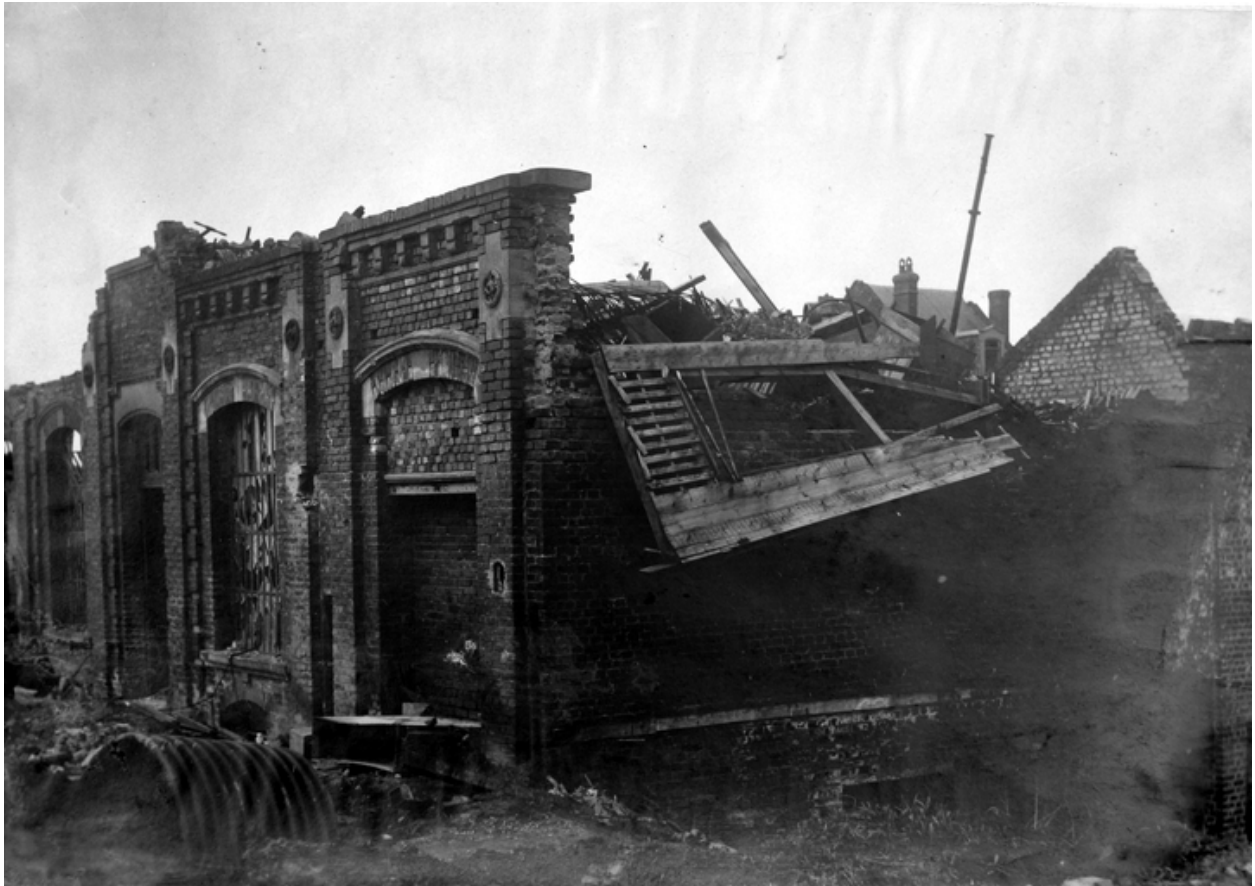
Les ruines de l'usine photographiées en 1919 (AD Aisne).
Phot. Pillet Frédéric
IVR22_20040200621NUCAB

Les ruines de l'usine photographiées en 1919 (AD Aisne).

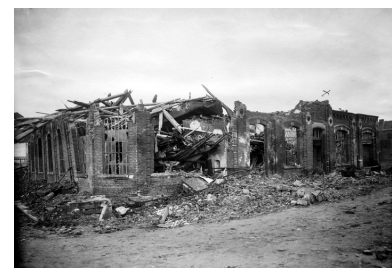
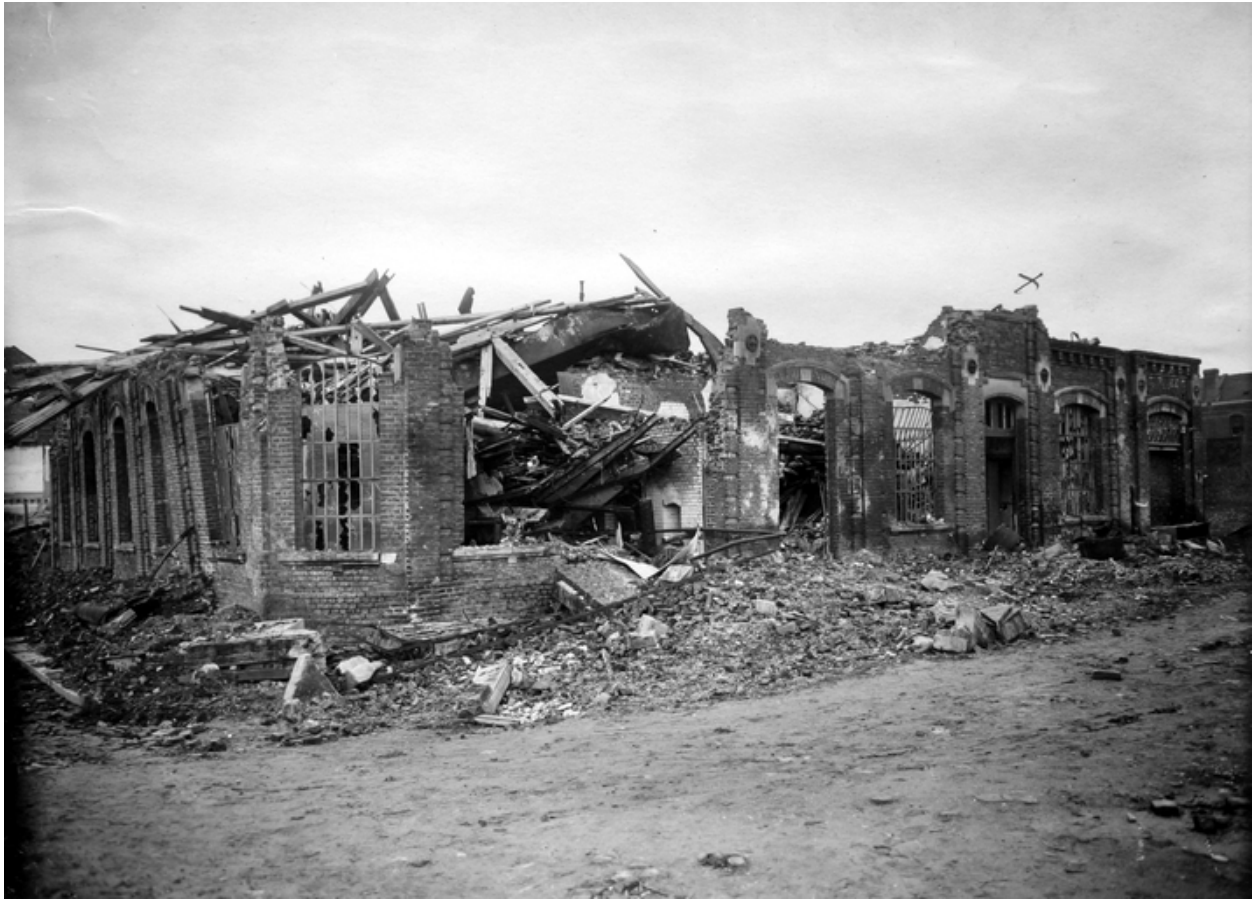
Les ruines de l'usine photographiées en 1919 (AD Aisne).
Phot. Pillet Frédéric
IVR22_20040200622NUCAB

Les ruines de l'usine photographiées en 1919 (AD Aisne).

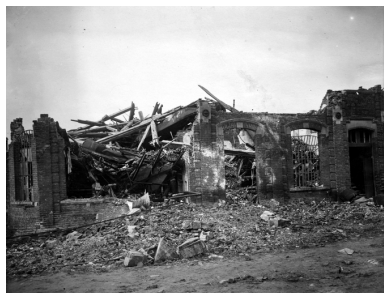
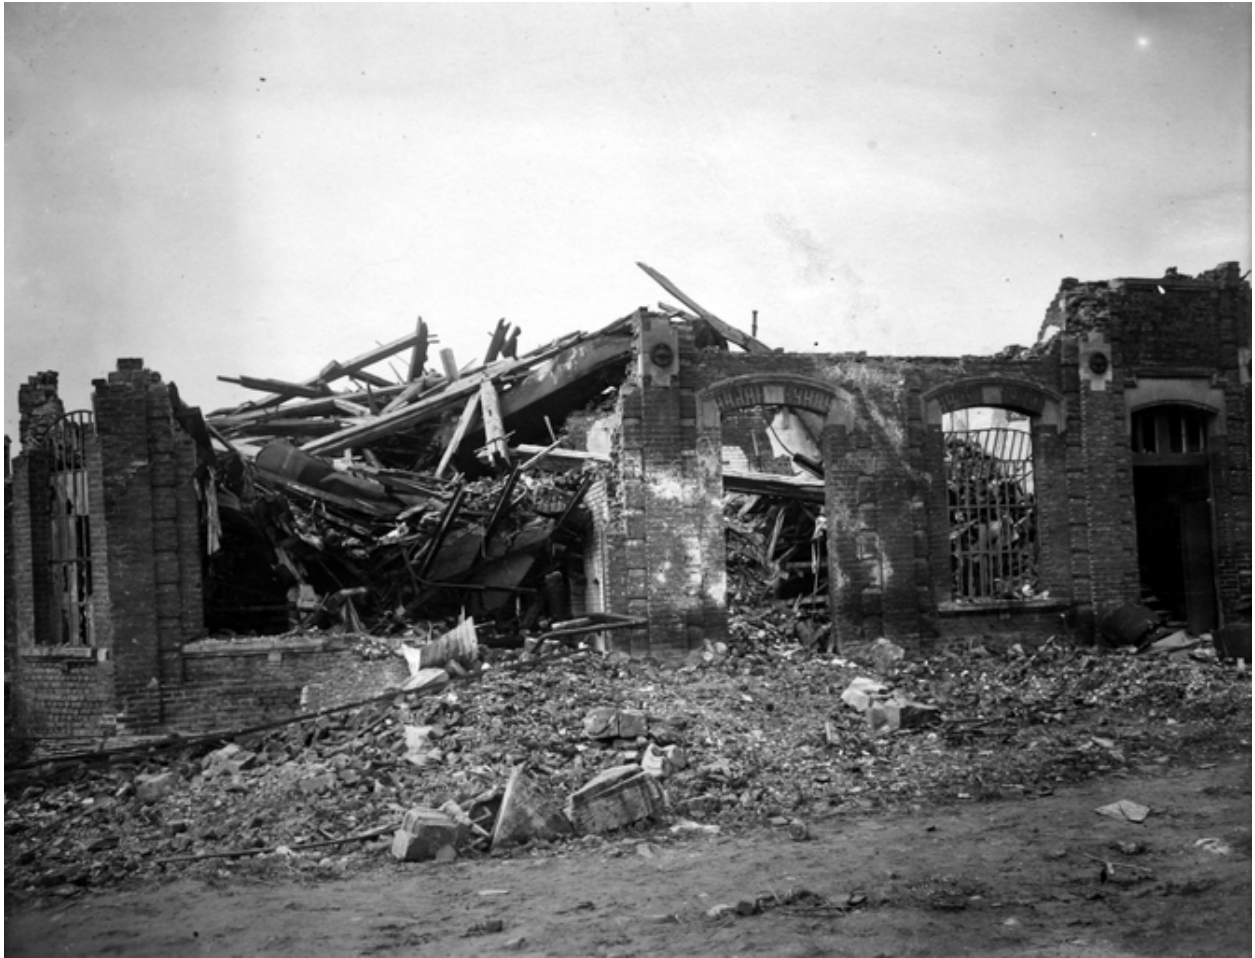
Les ruines de l'usine photographiées en 1919 (AD Aisne).
Phot. Pillet Frédéric
IVR22_20040200623NUCAB

Les ruines de l'usine photographiées en 1919 (AD Aisne).

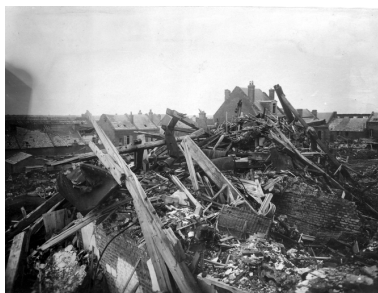
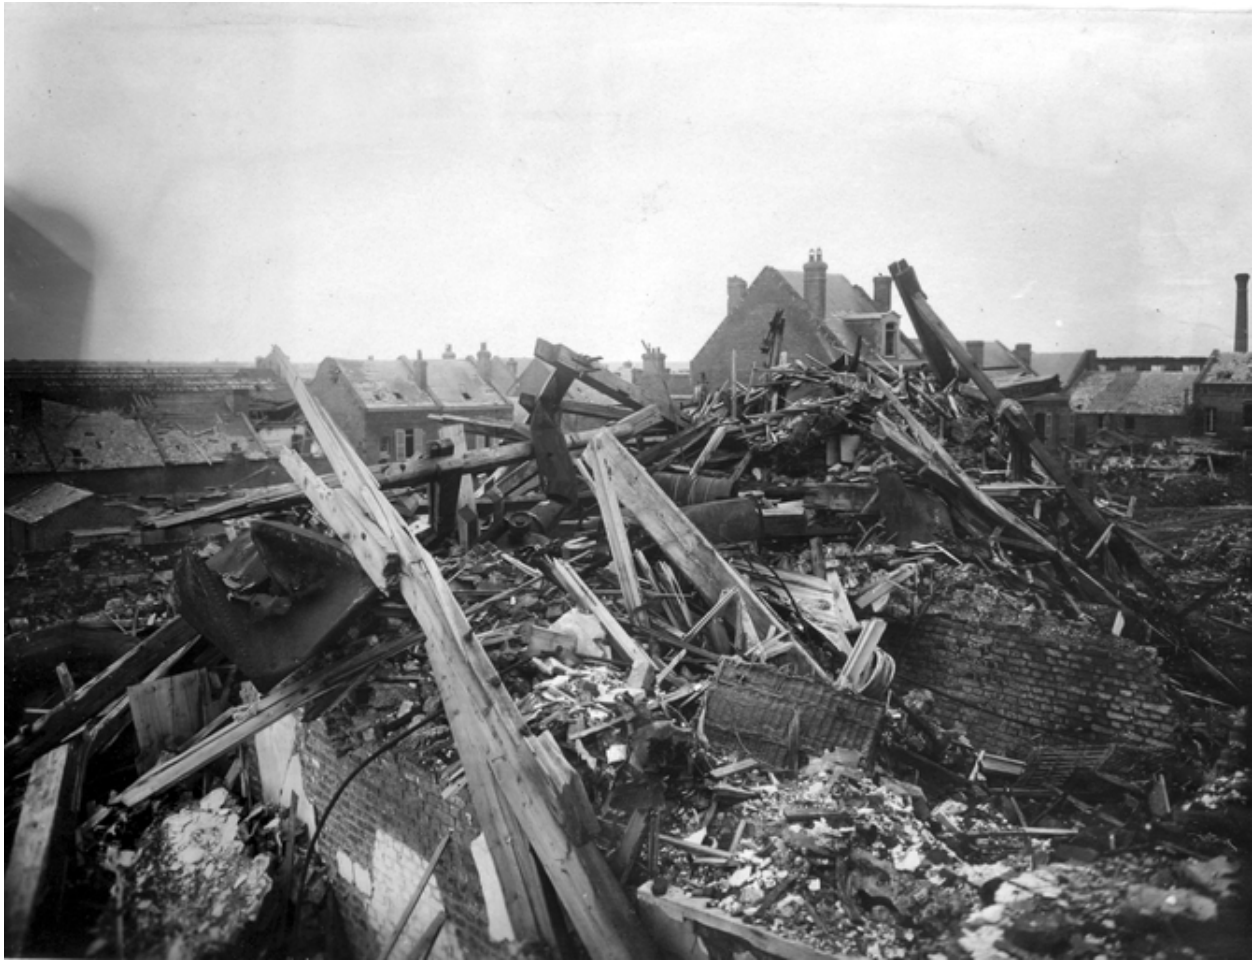
Les ruines de l'usine photographiées en 1919 (AD Aisne).
Phot. Pillet Frédéric
IVR22_20040200624NUCAB

Les ruines de l'usine photographiées en 1919 (AD Aisne).

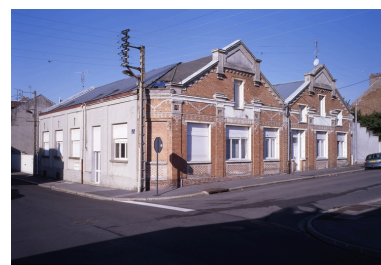
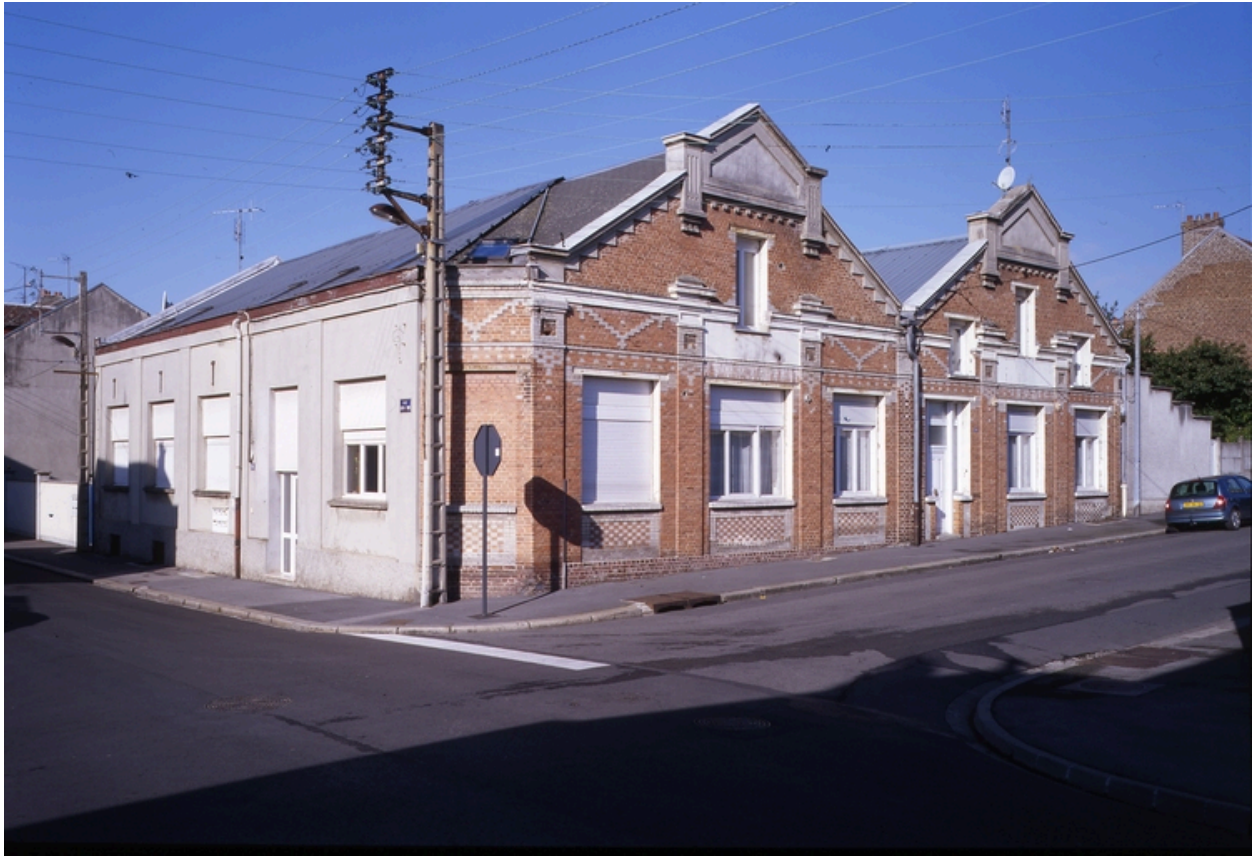
Les ateliers vus depuis le carrefour des rues Pierre-Ramus et Quentin-Barré.
Phot. Thierry Lefebure
IVR22_20070200049XA

Les ateliers vus depuis le carrefour des rues Pierre-Ramus et Quentin-Barré.

Les ateliers et bureaux reconstruits en 1924 sont constitués de deux corps de bâtiment identiques et accolés. Ils reprennent les soubassements des ateliers détruits en 1914-1918. Le traitement en pan coupé à l'angle des rues Quentin-Barré et Pierre-Ramus résulte de cette reprise. Ces bâtiments dotés d'un sous-sol et d'un rez-de-chaussée surmonté d'un étage de comble, sont construits en brique, enduite partiellement. Selon les plans d'exécution, les charpentes, métalliques, reposent sur des colonnes de fonte intermédiaires. Les baies sont couvertes de linteaux droits en profilés métalliques. Les murs

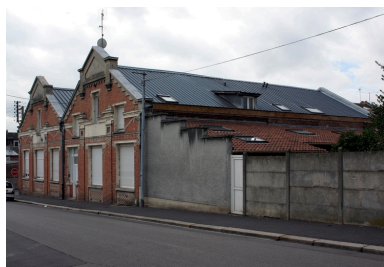
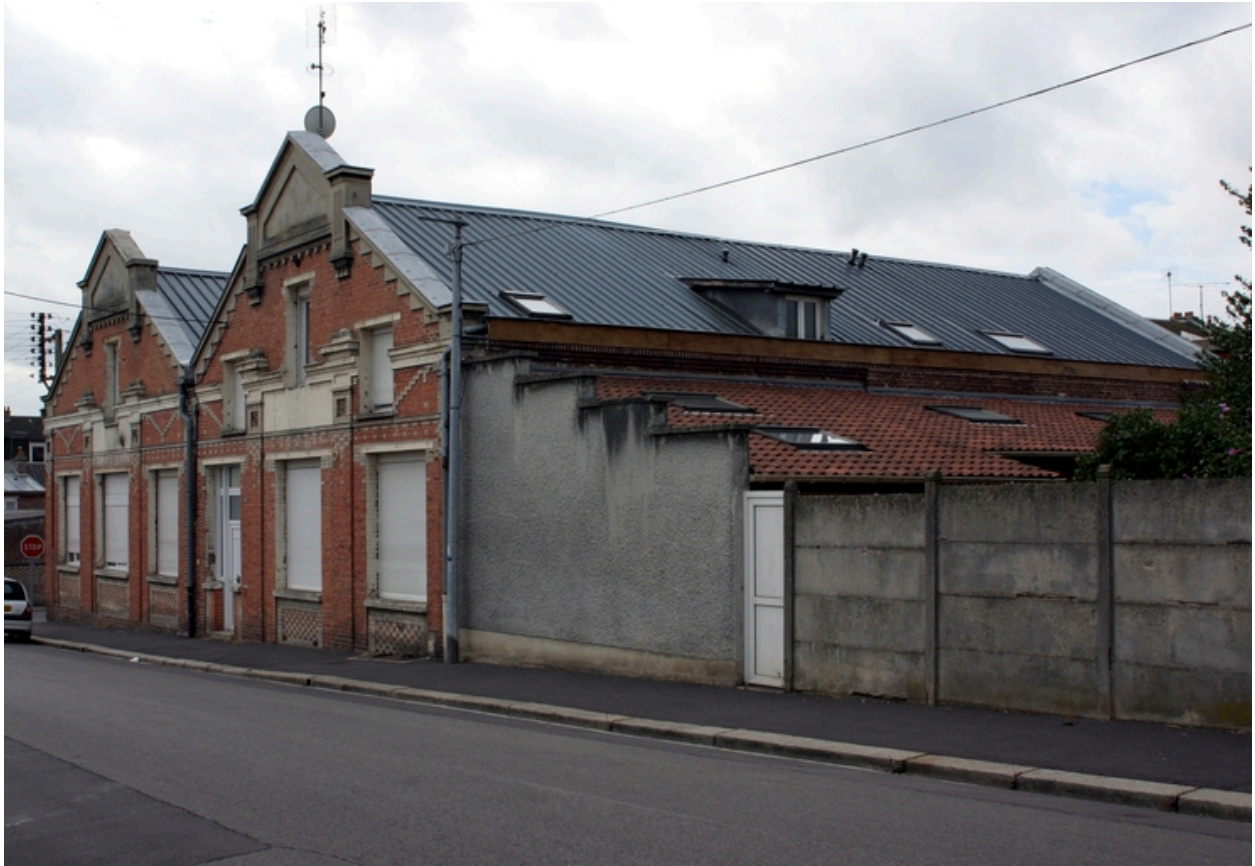
Façade antérieure des ateliers (pignons nord-est).
Phot. Frédéric Pillet
IVR22_20040200712NUCA

Façade antérieure des ateliers (pignons nord-est).

gouttereaux et les pignons nord-est sont rythmés par l'alternance des jambes de raidissement (traités en pilastres sur les pignons) et des travées. Les pignons nord-est constituant la façade antérieure de l'édifice ont reçu un traitement particulier. Des briques silico-calcaires entrent dans la composition de motifs géométriques, en damier pour les allèges, en V pour la frise, ou encore imitant des modillons. L'ensemble est couvert d'une corniche en brique peinte imitant une corniche en pierre de taille. Les rampants des pignons nord-est sont en béton armé, évoquant un traitement en pierre de taille assisées, formant saillie. Ils sont couronnés de frontons de pignon en béton armé, dont les rampants sont interrompus à leur base par des éléments verticaux, en saillie, traités en triglyphes bordés de gouttes. L'ensemble est couvert de toits à longs pans en tôles nervurés.

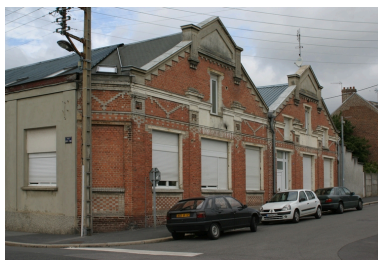
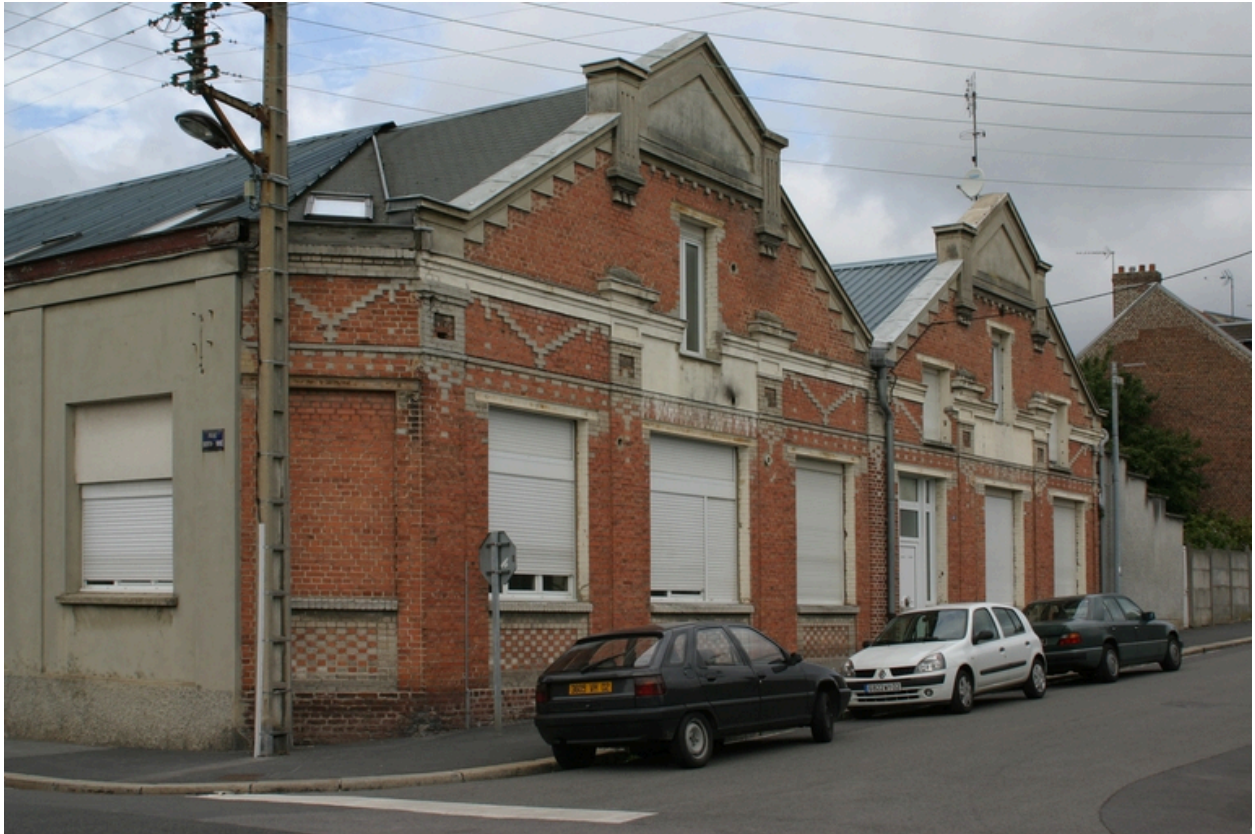
Façade antérieure des ateliers (pignons nord-est).
Phot. Frédéric Pillet
IVR22_20040200713NUCA

Façade antérieure des ateliers (pignons nord-est).

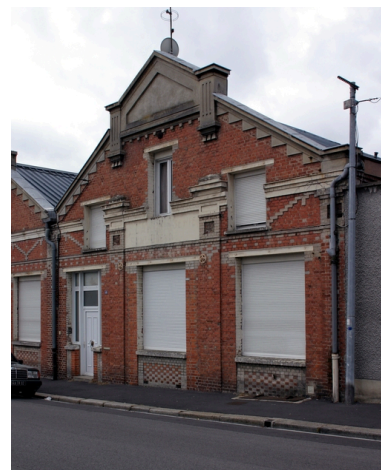
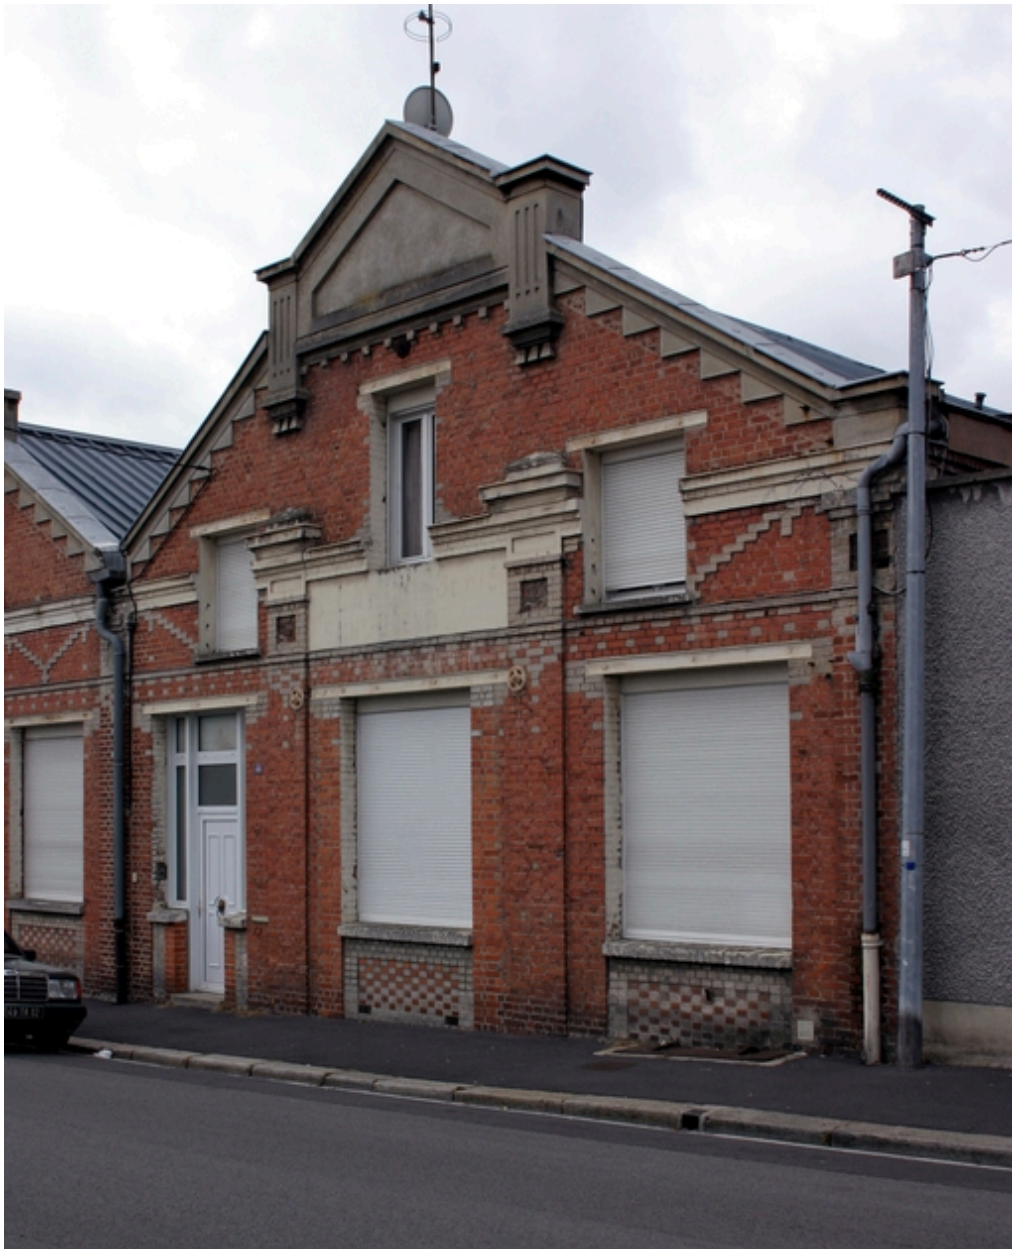
Détail de la façade antérieure des ateliers.
Phot. Frédéric Pillet
IVR22_20040200714NUCA

Détail de la façade antérieure des ateliers.

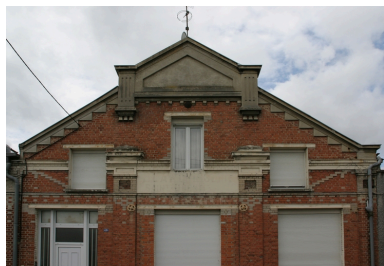
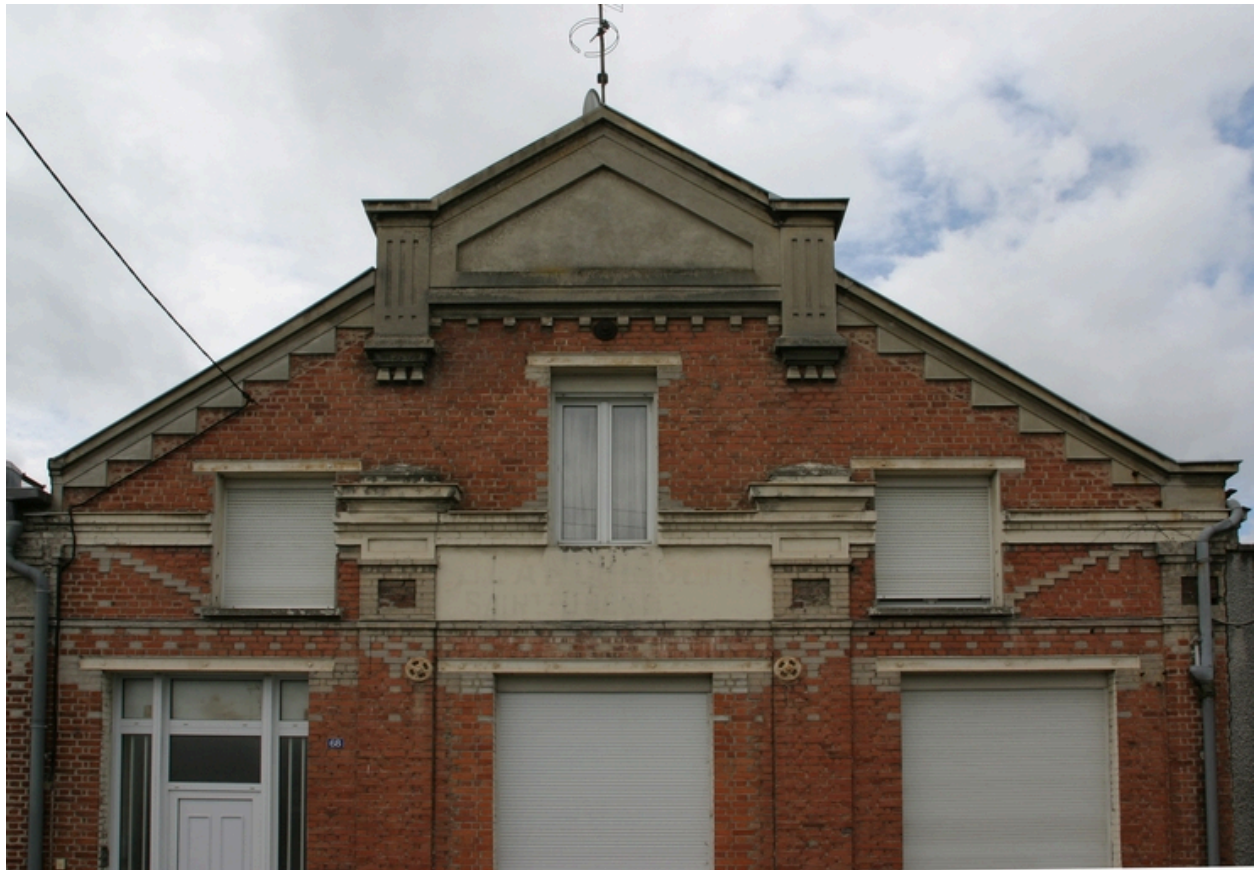
Détail de la façade
antérieure des ateliers.
Phot. Frédéric Pillet
IVR22_20040200715NUCA

Détail de la façade antérieure des ateliers.

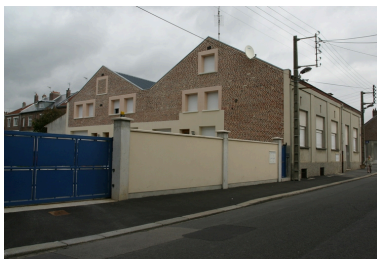
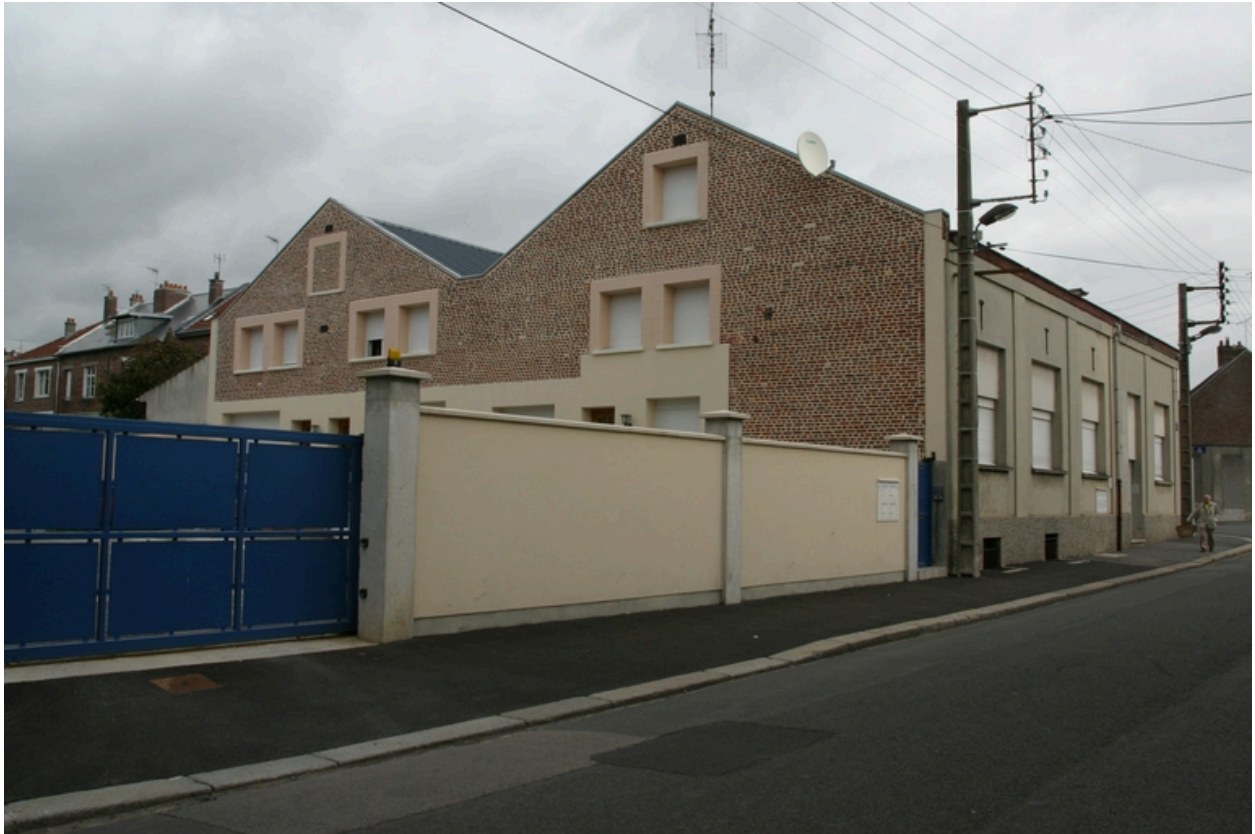
Façade postérieure des
ateliers (pignons sud-ouest).
Phot. Frédéric Pillet
IVR22_20040200716NUCA

Façade postérieure des ateliers (pignons sud-ouest).
