Hauts-de-France, Somme  
Saint-Léger-lès-Domart  
Église paroissiale Saint-Léger, Place publique

## Confessionnal, de style rocaille

Numéro de dossier : IM80001907  
Date de l'enquête initiale : 2012  
Date(s) de rédaction : 2012  
Cadre de l'étude : inventaire topographique Val-de-Nièvre, mobilier et objets religieux  
Degré d'étude : étudié  
Référence du dossier Monument Historique : PM80001175

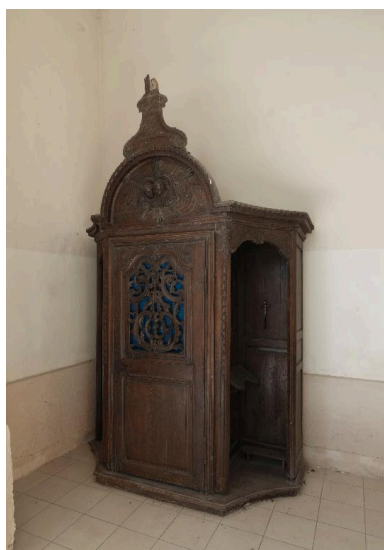
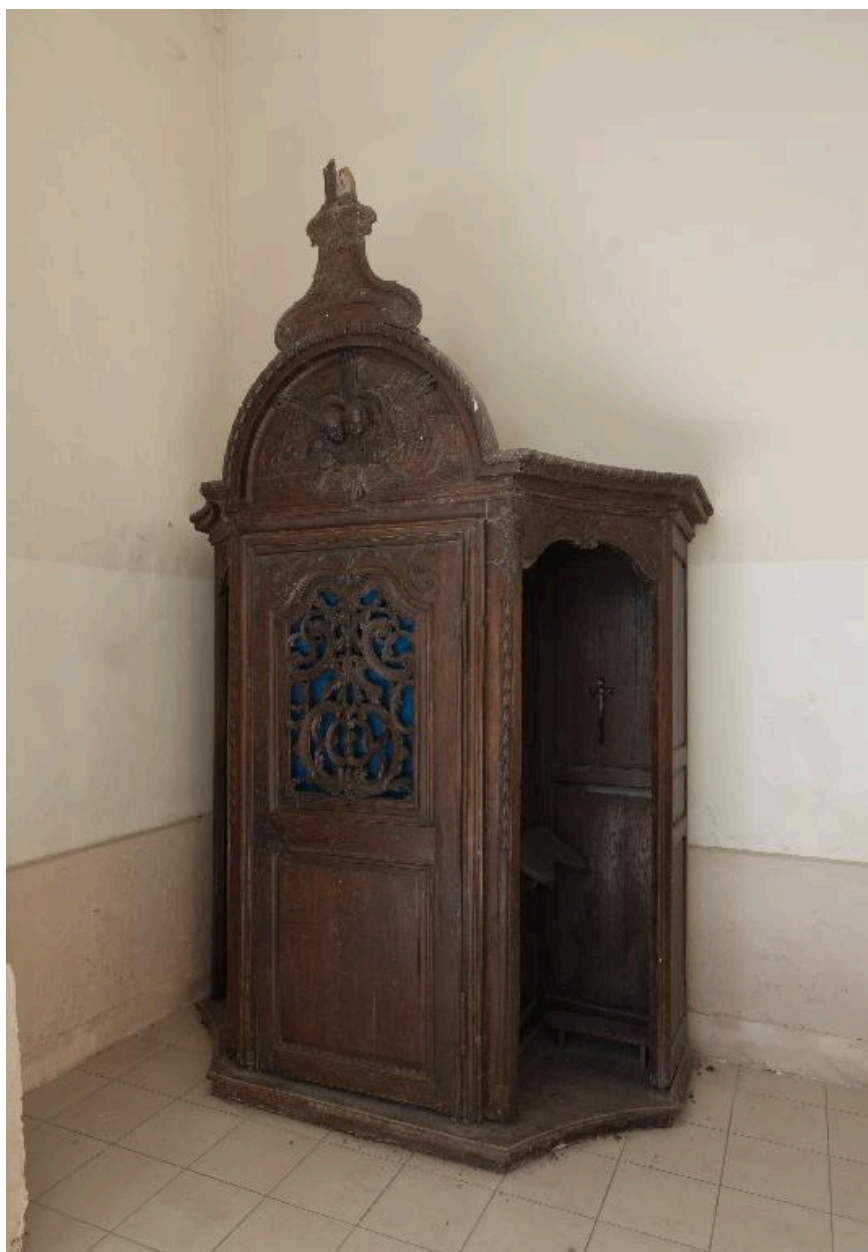
Vue générale de trois-quarts.  
Phot. Thierry Lefébure  
IVR22\_20128001019NUC2A

Vue générale de trois-quarts.

Le confessionnal en chêne à trois loges adopte un plan légèrement chantourné : la partie centrale est rectiligne, mais les deux loges latérales, qui ne sont pas fermées par un vantail, présentent un tracé courbe.

Le vantail de la loge centrale est mouluré à petit cadre. Le panneau supérieur est ajouré et présente une forme galbée en partie supérieure, comme le linteau des deux loges latérales.

Le vantail ajouré de la loge centrale forme des motifs de rinceaux, de rocaille et de chute d'acanthé. Les arcs des loges latérales sont ornés d'agrafes en forme d'acanthé, tandis que sur les montants sont soulignés d'une chute de feuilles d'eau.

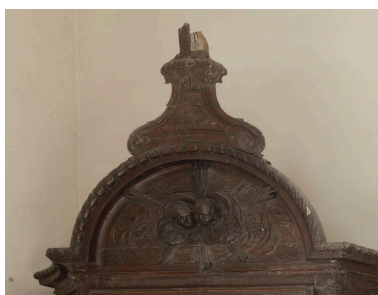
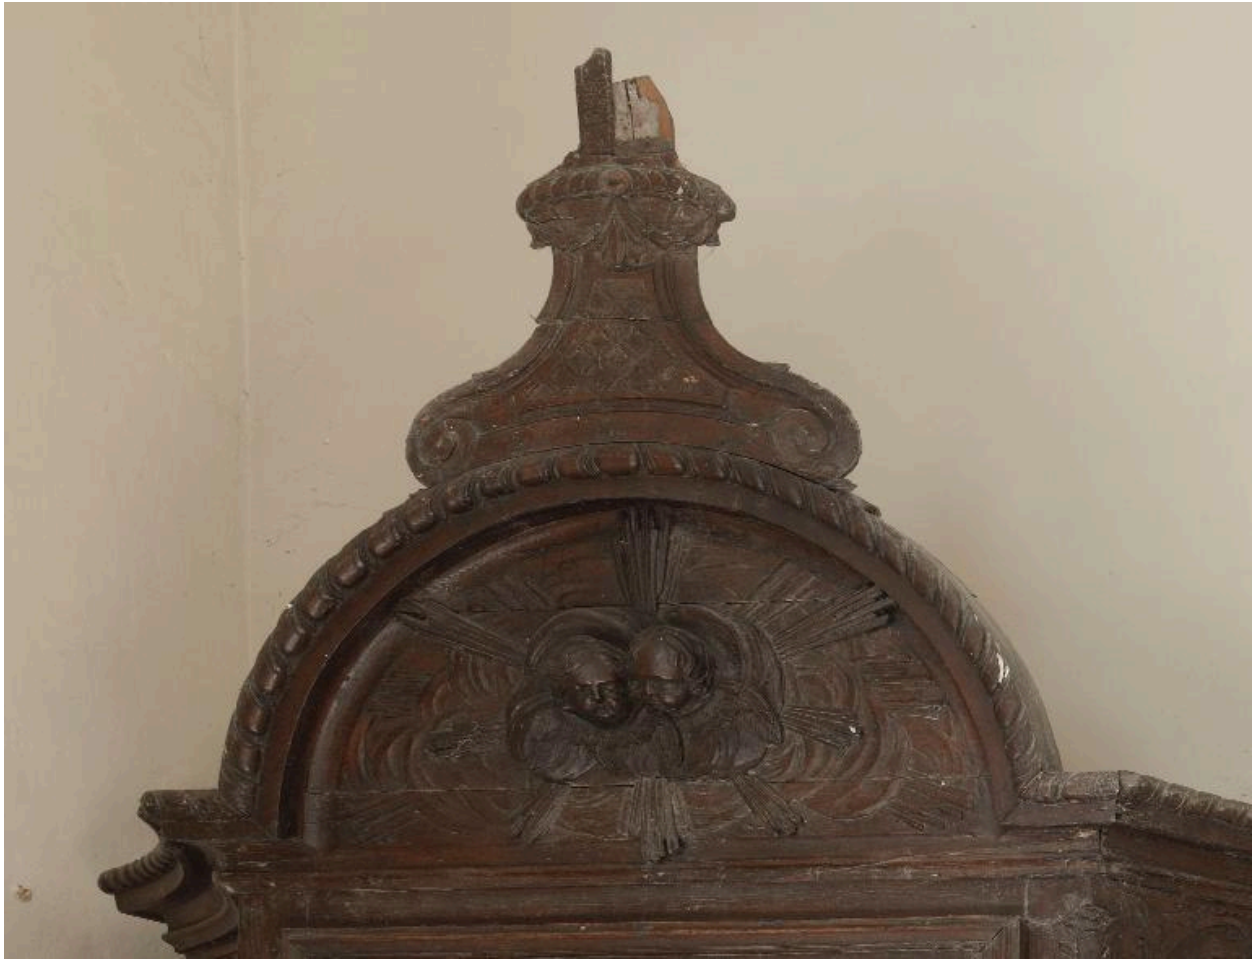
Détail du fronton cintré.  
Phot. Thierry Lefébure  
IVR22\_20128001020NUC2A

Détail du fronton cintré.

La loge centrale est surmontée d'un fronton cintré, que couronne le pied d'une croix sommitale aujourd'hui disparue.

Le fronton est orné d'une gloire sur laquelle se détache une nuée avec deux angelots en haut-relief. Le socle de l'ancienne croix forme deux volutes.
