Hauts-de-France, Somme
Boismont
Pinchefalise
58 rue du Canal

Ancienne ferme

Numéro de dossier : IA80007390
Date de l'enquête initiale : 2006
Date(s) de rédaction : 2006
Cadre de l'étude : inventaire préliminaire arrière-pays maritime picard
Degré d'étude : étudié

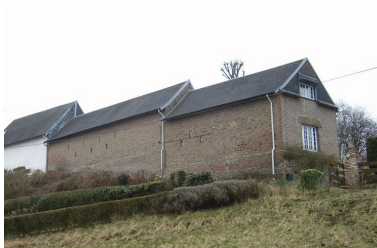
Phot. Inès Guérin
IVR22_20058005048NUCA

Vue générale.

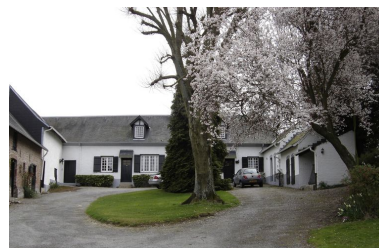
Phot. Inès Guérin
IVR22_20058005722NUCA

Le logis est situé perpendiculairement à ces bâtiments agricoles, en fond de cour. Il est en torchis et pans de bois, couvert d'un toit à longs pans en ardoise.

La symétrie des ouvertures du logis (composées de deux fois trois travées, dont une porte flanquée de deux fenêtres) pourrait trahir la présence de deux logements indépendants.

Vue depuis l'intérieur de la cour avec le logis dans le fond.

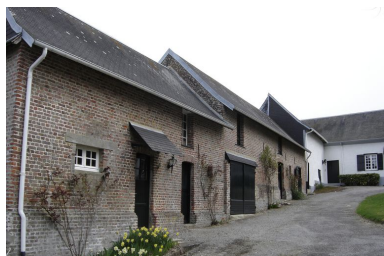
Phot. Inès Guérin
IVR22_20058005723NUCA

Vue de l'ensemble des bâtiments situés au nord-est de la cour avec le logement de l'employé de ferme au premier plan.

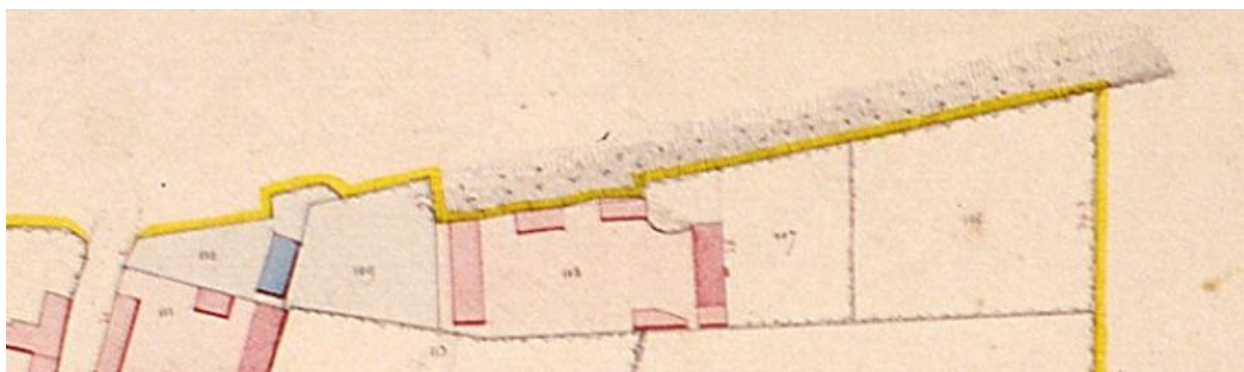
IVR22_20078005390XAB

Extrait du cadastre napoléonien présentant le plan de la ferme en 1832.

Malgré sa présence sur le plan de 1832, cette ancienne exploitation semble avoir été reconstruite sur le même emplacement au cours de la seconde moitié du 19^e siècle (couleur de la brique). Elle est donc implantée sur les fondations de l'ancien ensemble agricole, selon un plan relativement similaire. Le logis possédait une excroissance sur sa face postérieure : peut-être s'agissait-il du four à pain ? La transformation des bâtiments agricoles en logement a entraîné l'abandon de l'activité professionnelle de cette ancienne ferme. D'après le propriétaire, l'orme et le chêne semblent avoir été utilisés pour les charpentes.

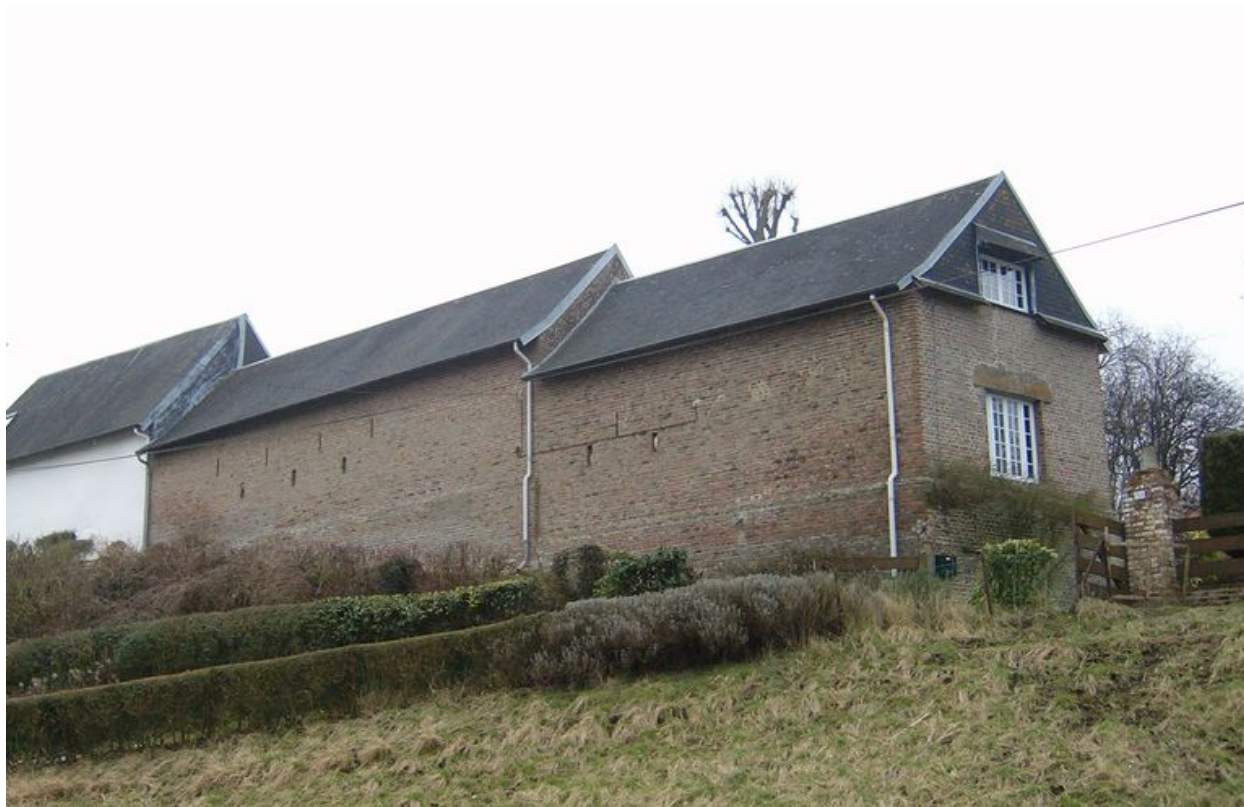
IVR22_20058005048NUCA

Vue générale.

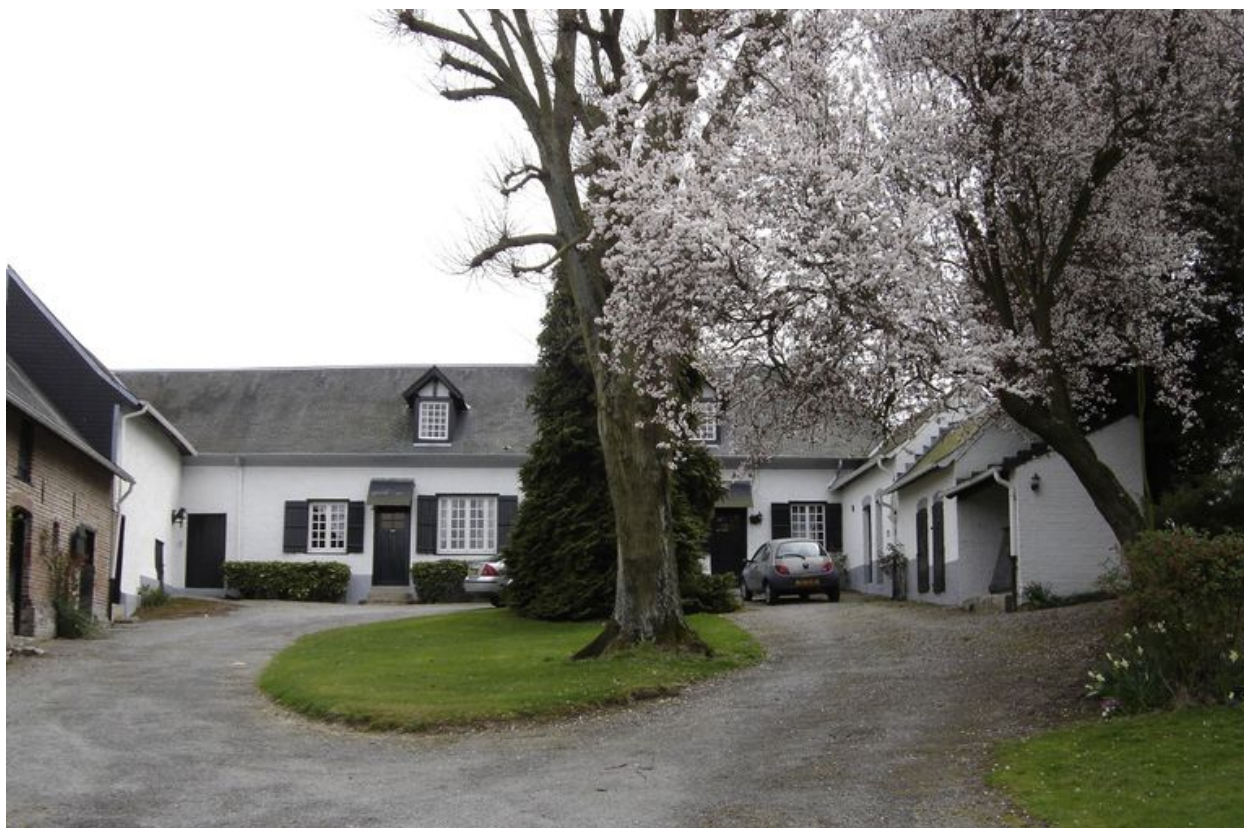
IVR22_20058005722NUCA

Vue depuis l'intérieur de la cour avec le logis dans le fond.

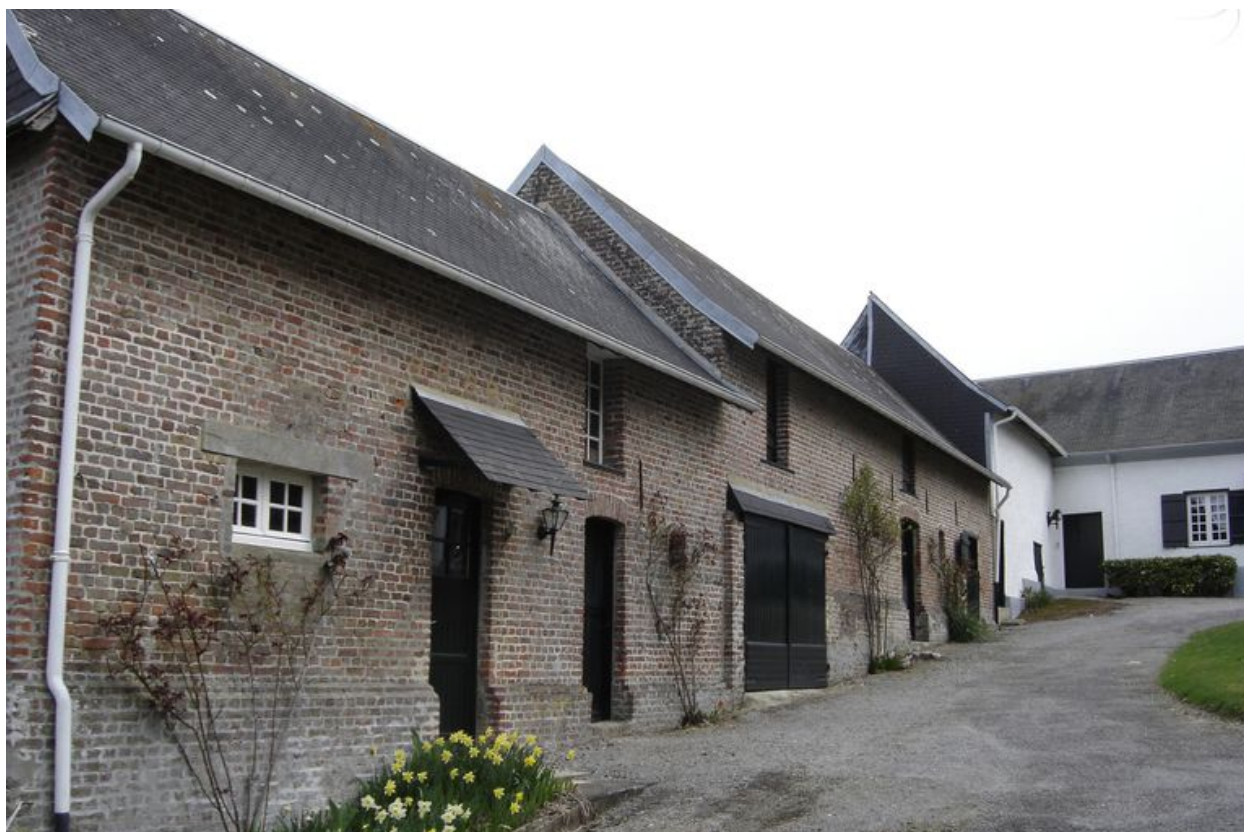
IVR22_20058005723NUCA

Vue de l'ensemble des bâtiments situés au nord-est de la cour avec le logement de l'employé de ferme au premier plan.

Situé au sommet d'un promontoire, l'ensemble agricole présente un ensemble de bâtiments distribués sur les trois côtés d'une cour. Les étables et écuries, aujourd'hui transformées en logement, occupaient l'entrée de la propriété : les ouvertures étroites attestent leur destination d'origine. D'une hauteur imposante en raison de la présence d'un fenil dans les combles, elles sont en brique. Elles sont suivies dans leur prolongement d'un deuxième bâtiment servant d'abri au bétail. Le toit à longs pans en ardoise est indépendant. Le logement du garçon de ferme était situé à l'entrée de la propriété, dans ce même bâtiment. Le troisième élément, toujours dans le prolongement, en torchis et pans de bois, abrite une cave à cidre.

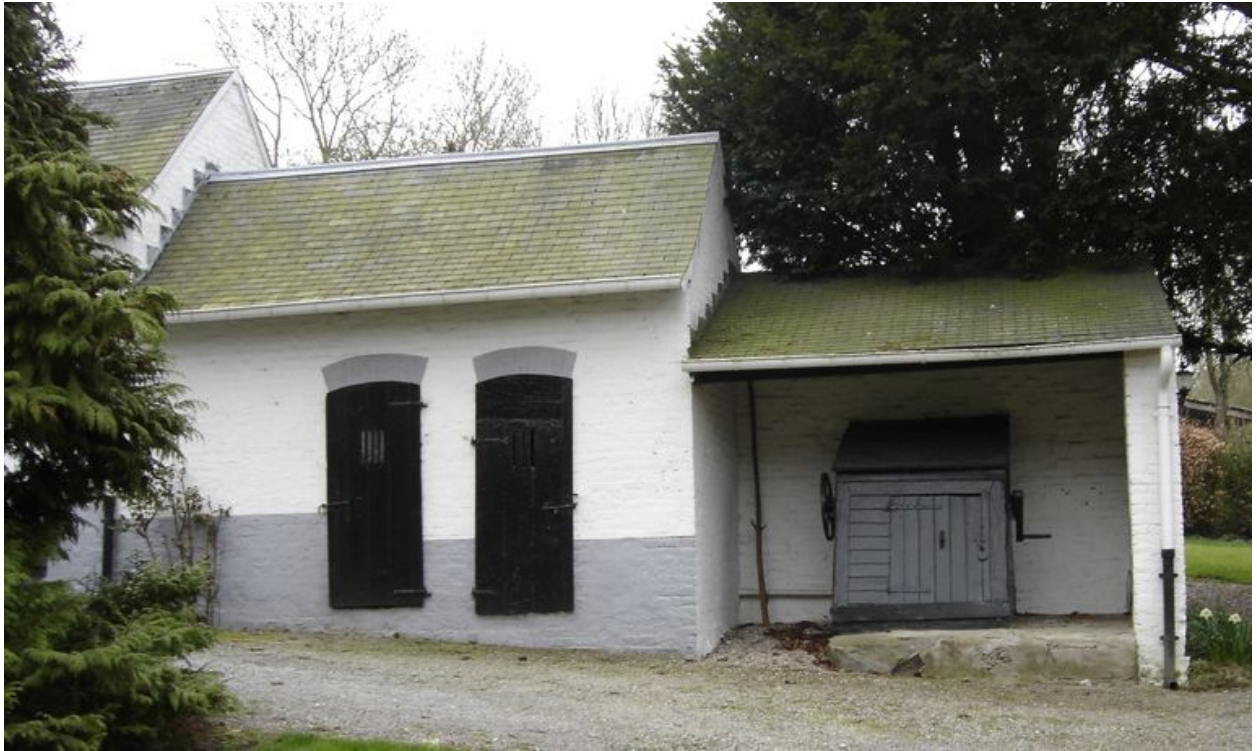
IVR22_20058005724NUCA

Vue des étables à cochons et du puits.

Le troisième côté de la propriété est occupé par les étables à cochons en brique, flanquées d'un puits en silex (de dix mètres de profondeur) dont la margelle est en grès. La partie sud-ouest de la cour est ouverte afin de permettre l'accès aux pâturages.
