## Église paroissiale Saint-Ouen et ancien cimetière de Saint-Ouen

Numéro de dossier : IA80009824

Cadre de l'étude : inventaire topographique Val-de-Nièvre, patrimoine funéraire Val-de-Nièvre

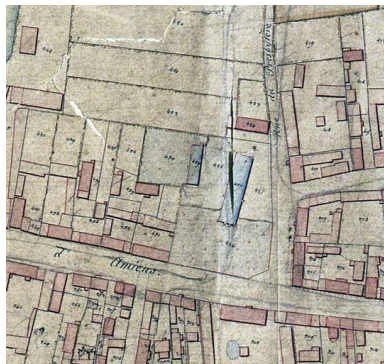
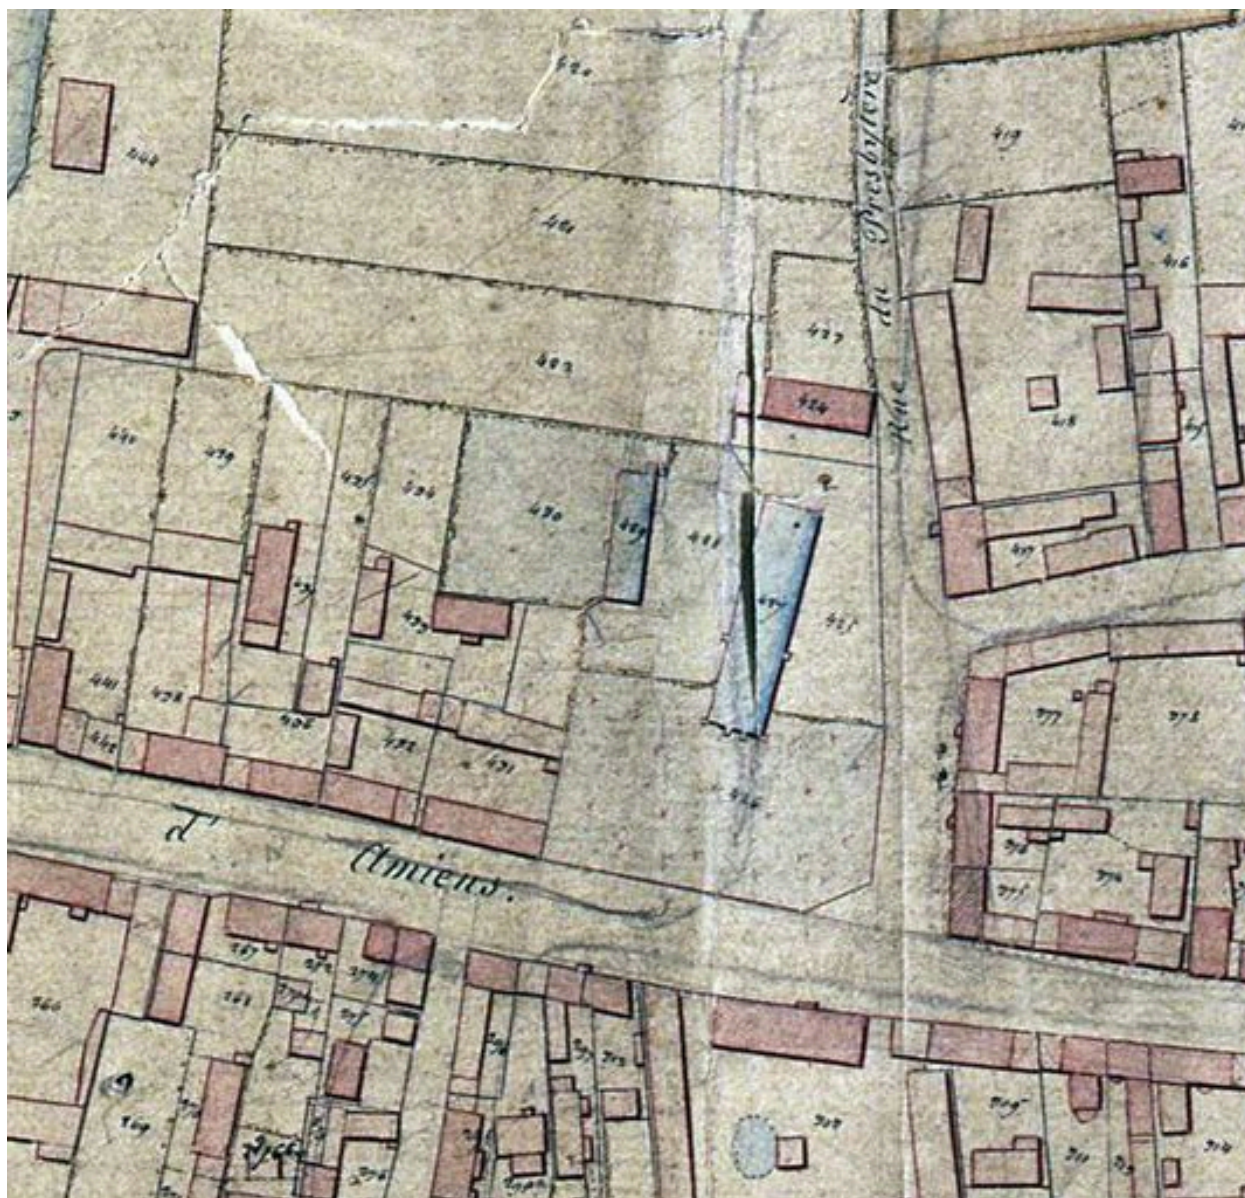
Extrait du cadastre napoléonien,  
1832 (AD Somme ; 3P 1470/3).  
Phot. Isabelle Barbedor  
IVR22\_20108001890NUCA

Extrait du cadastre napoléonien, 1832 (AD Somme ; 3P 1470/3).

L'édifice orienté, visible sur le cadastre napoléonien, présente un plan allongé à vaisseau unique.

Les travaux effectués au presbytère doivent permettre l'installation d'un curé desservant, afin que Saint-Ouen ne soit plus une annexe de Bettencourt. En l'an 11, le presbytère est couvert de chaume. Le cadastre de 1832 figure un bâtiment de plan allongé, entre cour et jardin. En 1832, la commune fait donc construire deux étables pour le presbytère, dans le but de faciliter l'installation d'un curé desservant. En 1839, elle vote la reconstruction du presbytère, réalisée en 1840, par le maçon Daullé, sur les plans de l'architecte Demoulins. Des latrines seront aménagées en 1844, ainsi que la séparation entre la cour du presbytère et le cimetière. Ces travaux sont contemporains de la reconstruction de la nef par l'entrepreneur Dupont-Leblond, sur les plans de l'architecte Demoulins. **Le cimetière** Les murs du cimetière qui entoure l'église, nécessitent de constantes réparations, en 1811, en 1818, en 1846. Le cimetière doit être agrandi en prélevant une partie du terrain de la cour du presbytère. Il sera déplacé à la sortie du village, en 1876. Les murs seront démolis en 1900 et le terrain nivelé, dans le cadre du réaménagement des abords de l'église.

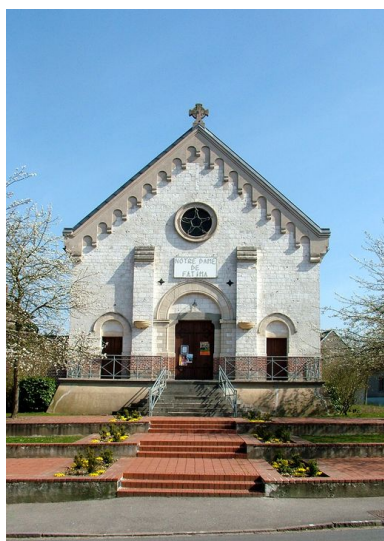
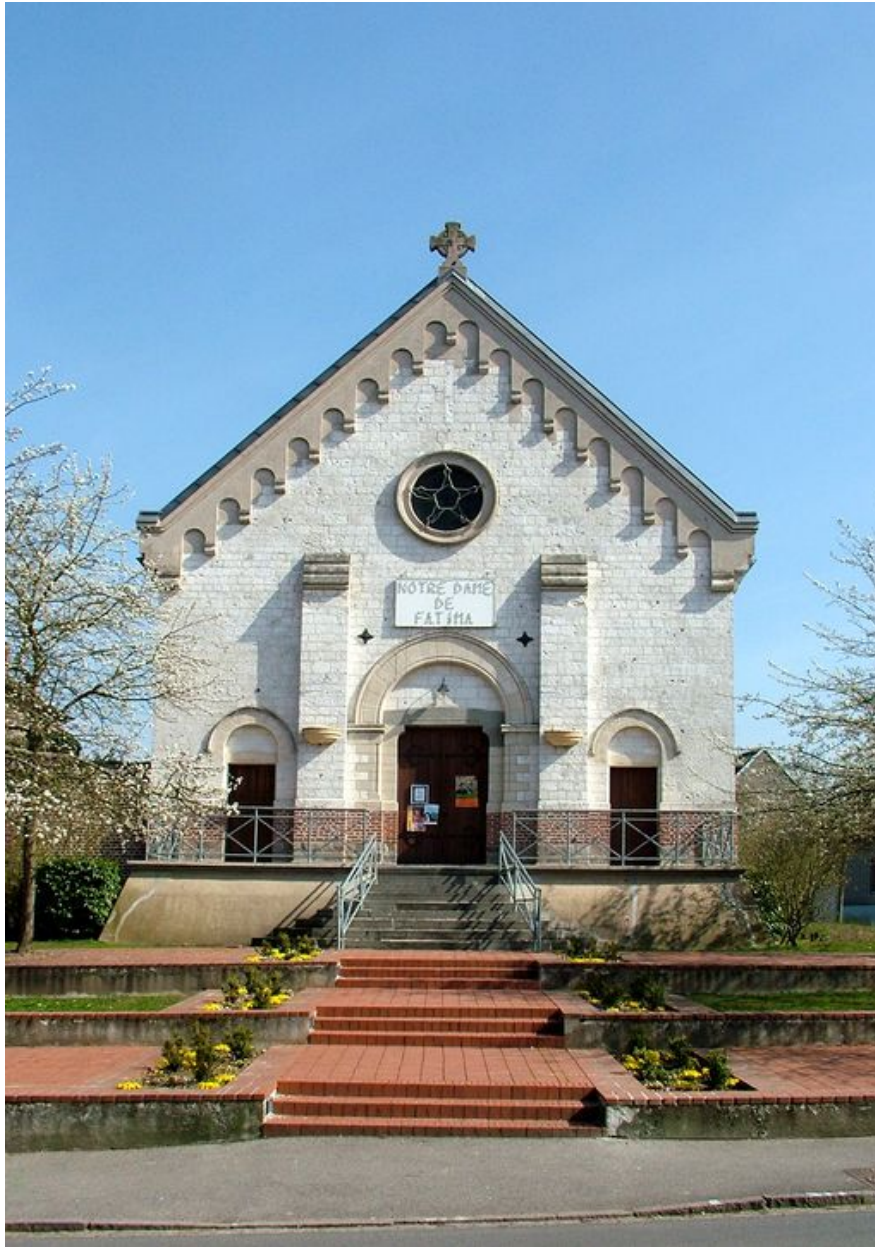
Façade occidentale.  
Phot. Frédéric Fournis  
IVR22\_20118001094NUCA

Façade occidentale.

La façade nord-ouest est précédée d'un emmarchement et d'une terrasse.

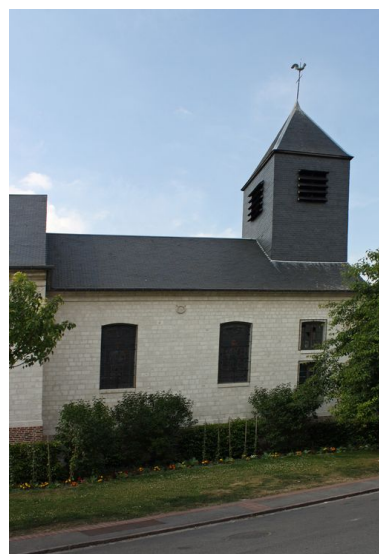
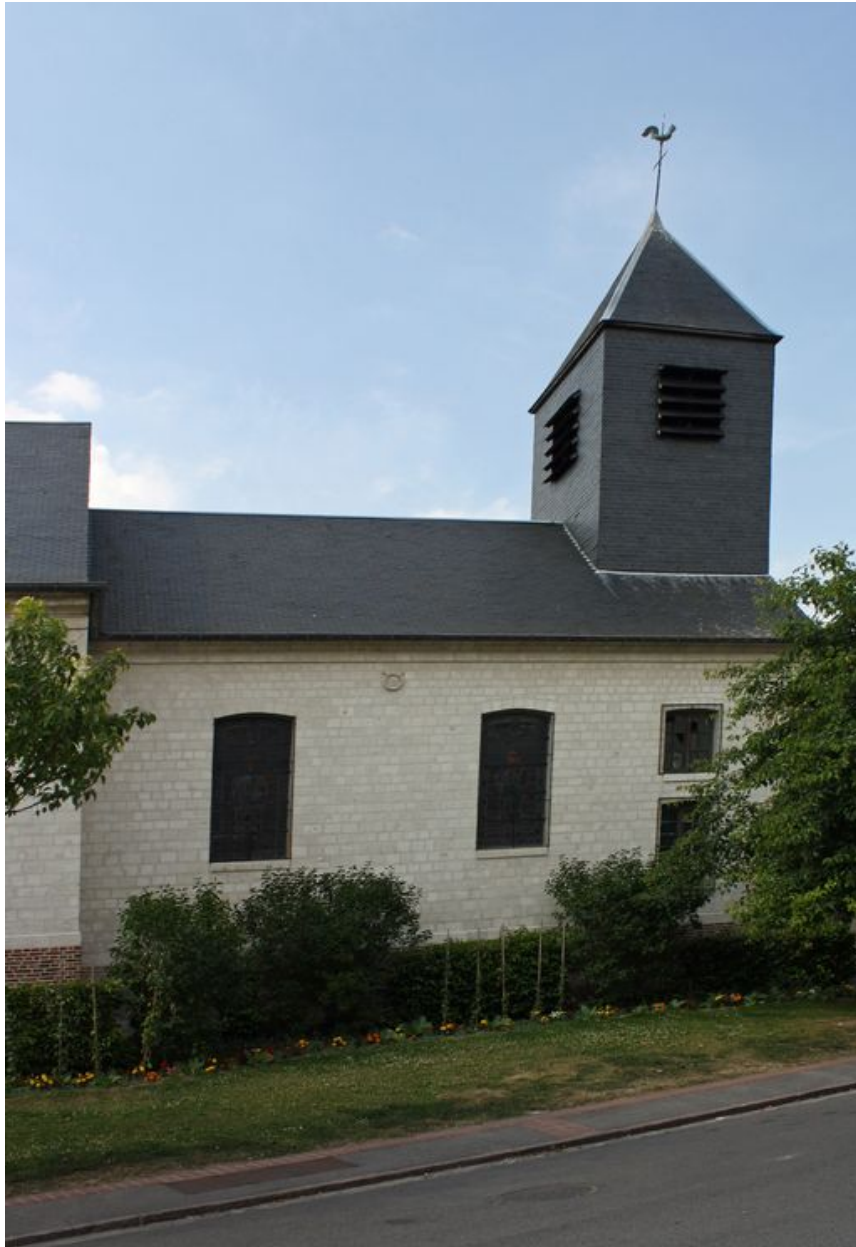
Vue du mur sud du chœur.  
Phot. Bertrand Fournier  
IVR22\_20098005817NUCA

Vue du mur sud du choeur.

Date portée sur le mur est du chœur : 1825.

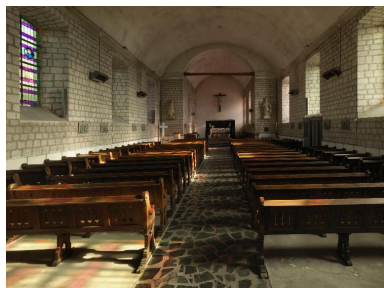
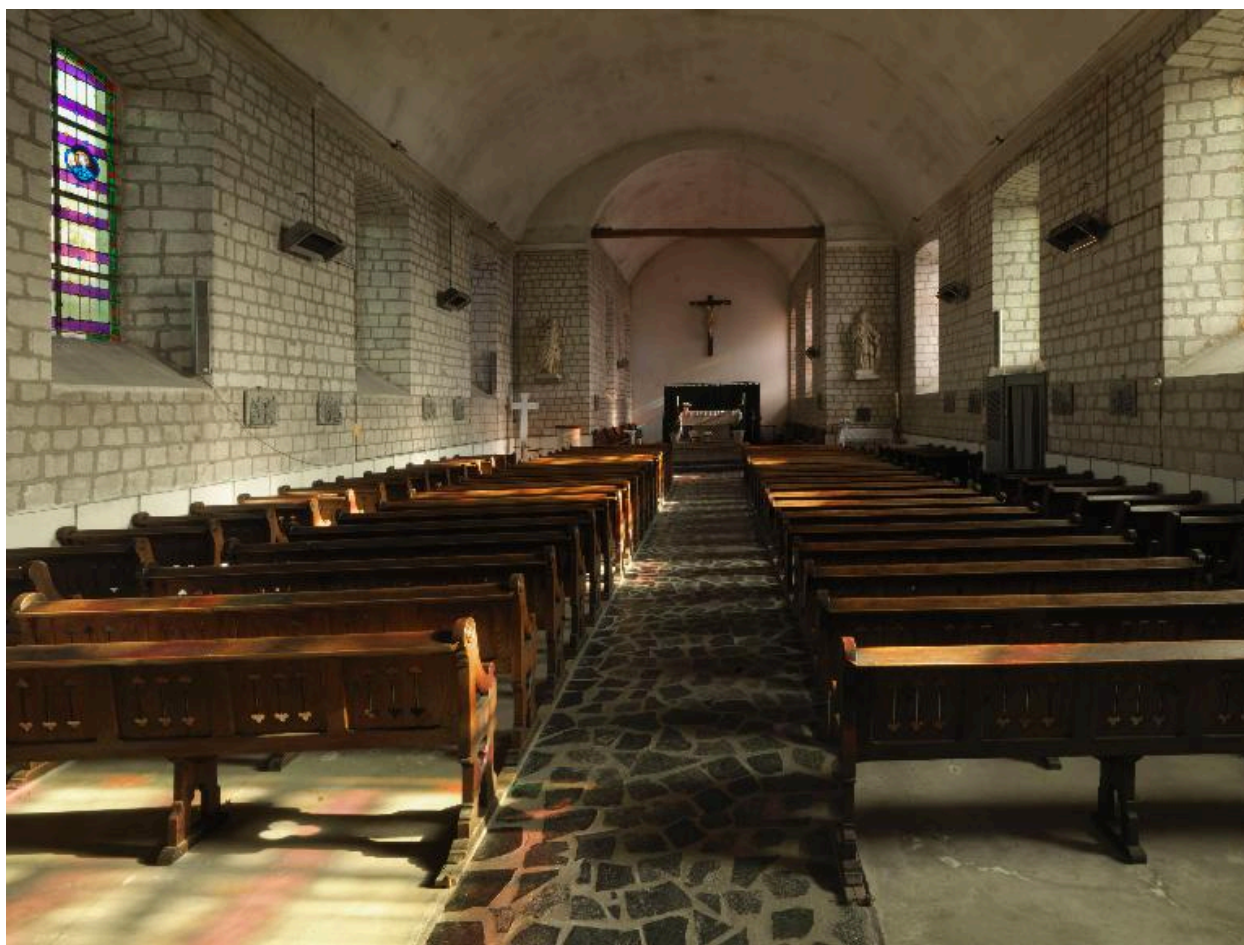
Vue de la nef et du chœur.  
Phot. Thierry Lefébure  
IVR22\_20148000023NUC2AQ

Vue de la nef et du chœur.

L'édifice orienté au nord-est occupe une parcelle d'angle. De plan allongé, à vaisseau unique, il est construit en calcaire, appareillé en pierre de taille, couvert d'ardoises et présente un chœur plus étroit que la nef, surmonté d'un clocher en charpente.

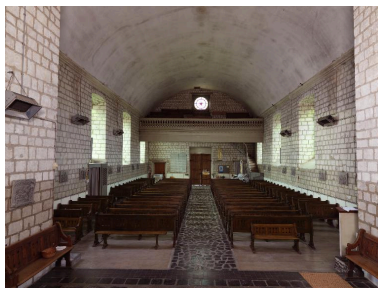
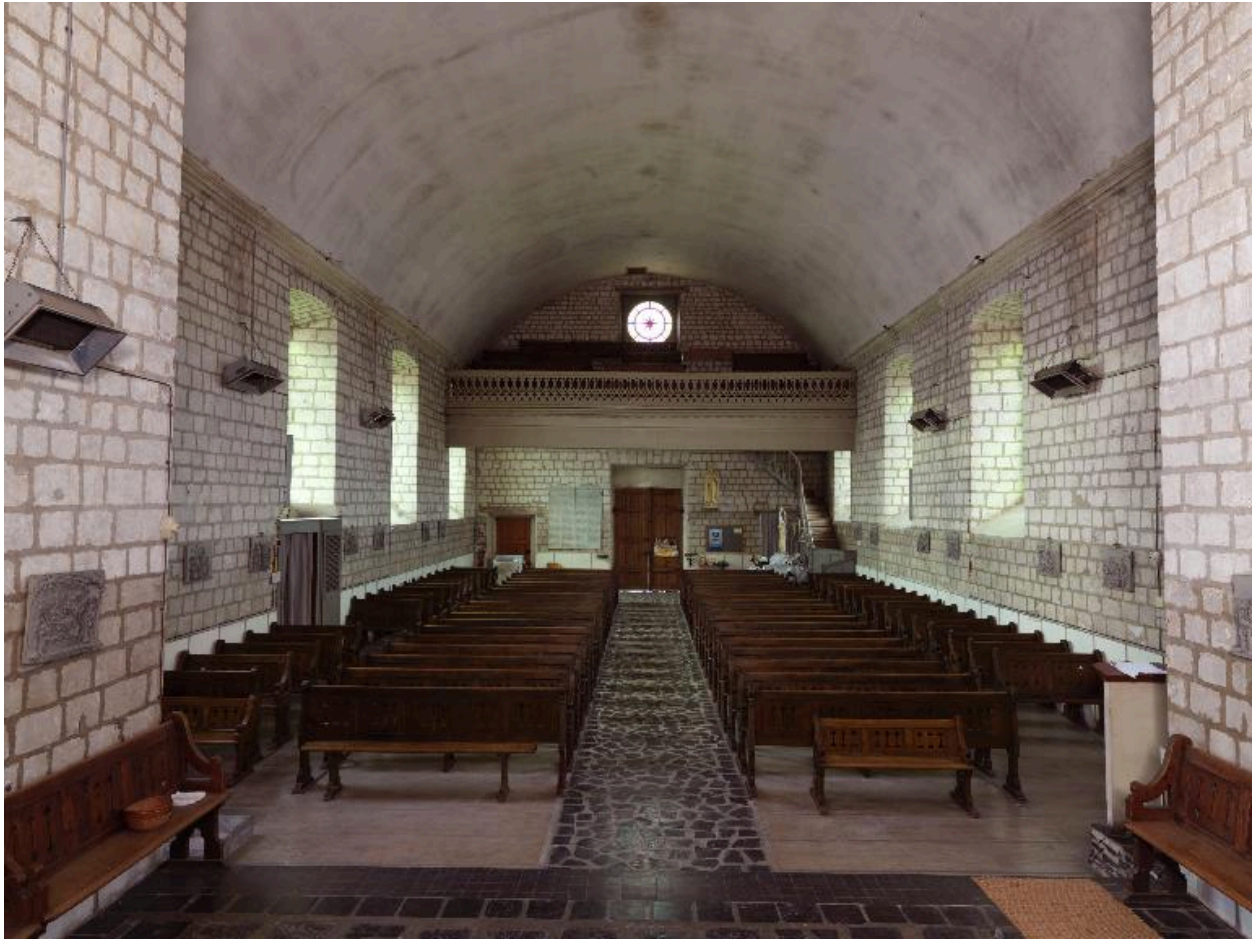
Vue de la nef depuis le chœur.  
Phot. Thierry Lefébure  
IVR22\_20148000024NUC2AQ

Vue de la nef depuis le chœur.
