Hauts-de-France, Somme
Boismont
1 rue Huré

Ancienne ferme

Numéro de dossier : IA80007541
Date de l'enquête initiale : 2006
Date(s) de rédaction : 2006
Cadre de l'étude : inventaire préliminaire arrière-pays maritime picard
Degré d'étude : repéré

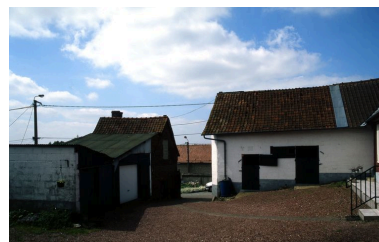
Phot. Inès Guérin
IVR22_20058005738NUCA

Vue de la grange sur rue.

Au sud, d'est en ouest, donnant directement sur l'espace public, se trouvaient les écuries à poneys, les étables à veaux, les écuries à chevaux. Etablis sur solin de brique, ces éléments ont été entièrement remaniés en parpaings de béton. De l'autre côté du portail à l'est, la grange possède un solin en brique, une ossature en bois avec enduit au ciment, et un couvrement de tuiles. Elle dispose d'une cave voûtée en brique.

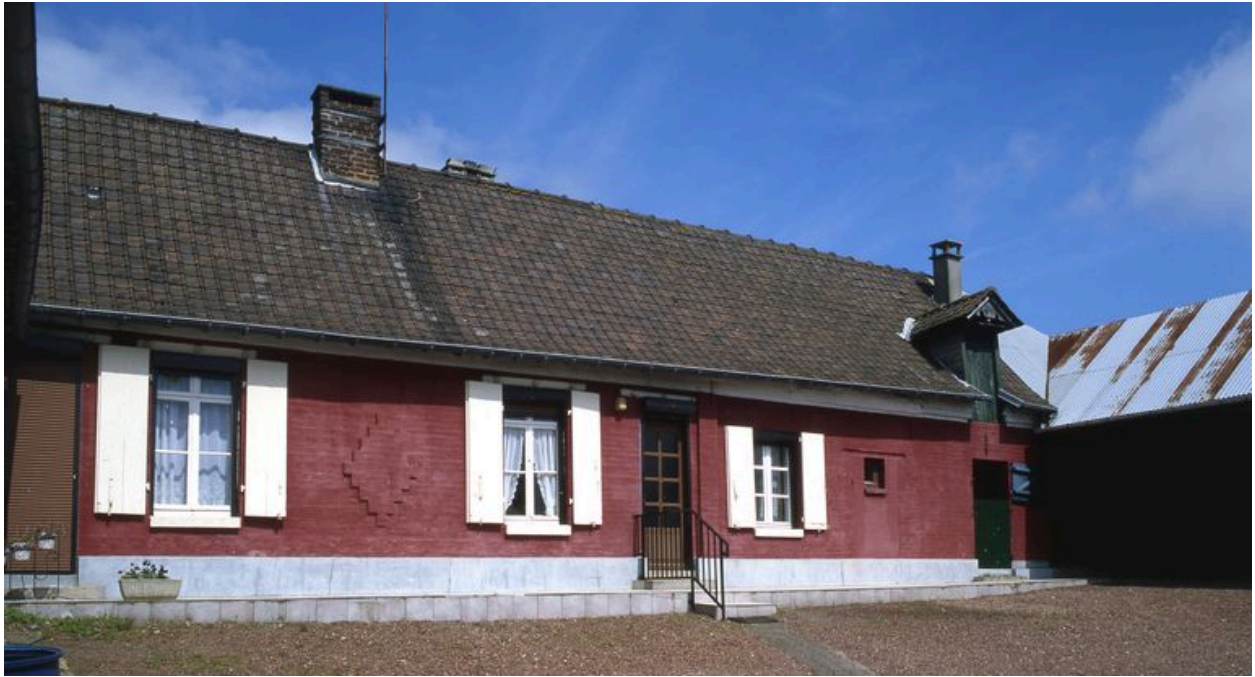
IVR22_20068000200XA

Vue du logis.

En retour d'équerre s'étend le logis en brique, sur cinq travées de long. Seul le mur postérieur garde la mémoire de l'ancienne technique de construction en pans de bois et torchis. Le rez-de-chaussée, légèrement surélevé, est augmenté d'un comble à surcroît, ajouré à l'extrémité du logis d'une lucarne à foin. Les fenêtres, dont les linteaux sont en fer, sont distribuées de manière relativement irrégulière. Le décor se concentre en façade, sous forme d'un losange en saillie. Du sud au nord, la distribution des pièces se fait ainsi : deux chambres implantées dans la largeur de la maison, une cuisine faisant salle disposant d'une cheminée picarde et l'ancienne écurie, aujourd'hui convertie en chambre. Dans le prolongement du logis, se situent les nouvelles étables, construites en briques. Un hangar couvert en tôles ondulées, occupe le fond de la cour.
