Hauts-de-France, Somme  
Beauval  
66 rue de Créqui, ancienne rue de Haut

## Demeure d'industriel, dite villa Boulogne

Numéro de dossier : IA80010150  
Date de l'enquête initiale : 2013  
Date(s) de rédaction : 2013  
Cadre de l'étude : opération ponctuelle Beauval, patrimoine industriel  
Degré d'étude : étudié

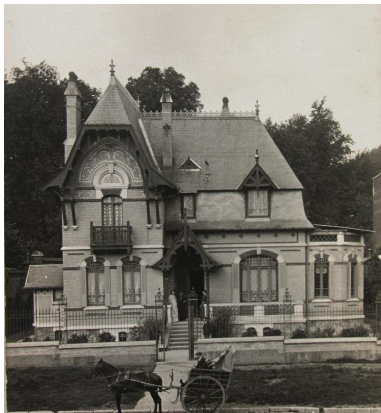
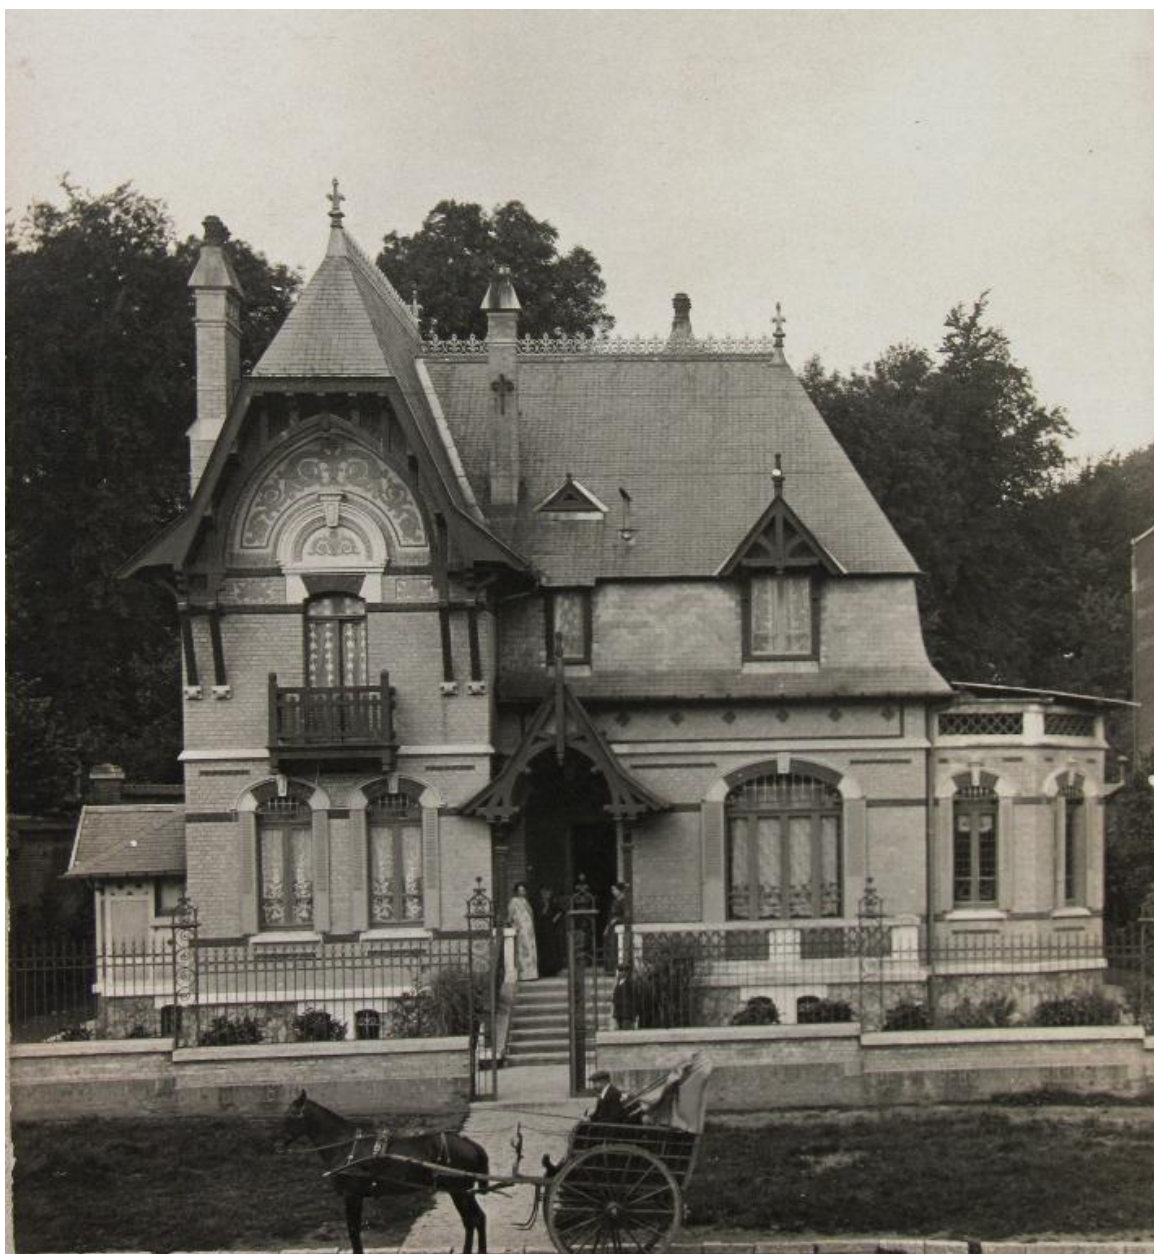
Maison de Sosthène Boulogne,  
d'ensemble, vers 1910. (coll. part.).

Maison de Sosthène Boulogne, d'ensemble, vers 1910. (coll. part.).

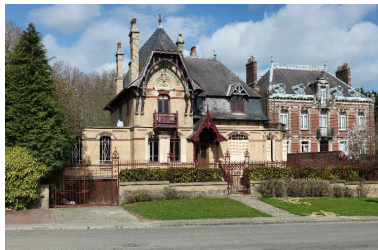
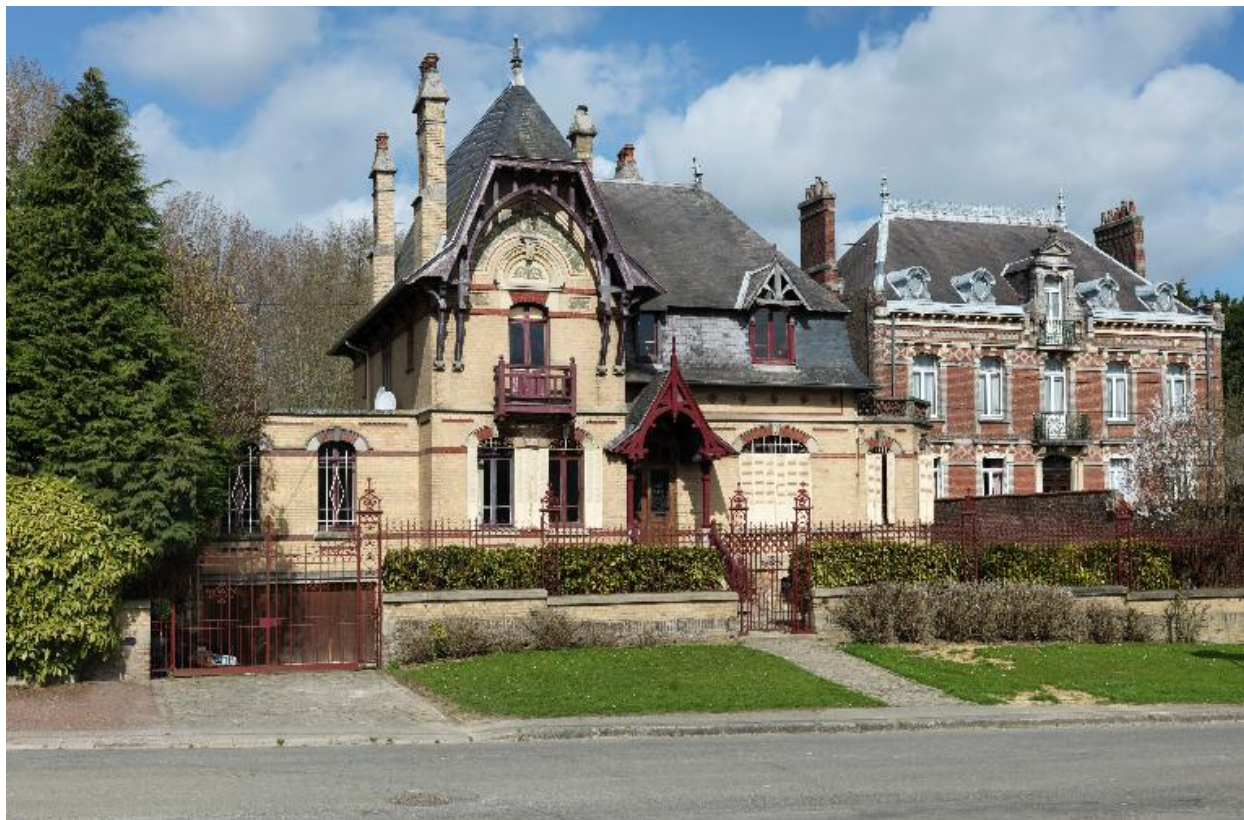
Vue d'ensemble.

Maison implantée en milieu de parcelle, qui se distingue par l'emploi de brique ocre en matériau de gros œuvre. Elle est précédé d'un petit jardin clos sur la rue par un muret et grille en ferronnerie. L'édifice présente une élévation de deux larges travées, dont l'une est réservée à l'entrée principale, prolongée à gauche par deux autres travées formant un retour saillant de pignon en façade. Tous les éléments de modénature architecturale, comme les bandeaux de séparation de niveaux ou les linteaux des fenêtres cintrées, sont en brique rouge. L'ensemble est couvert d'un toit à longs pans brisés, à terrasson débordant et à égout retroussé. La toiture sur le retour de façade est à deux pans et demie croupe à ferme débordante soutenue par des aisseliers en bois. Les combles sont éclairés de lucarnes de toit. Un garage couvert d'un toit terrasse est attenant à gauche. Il a été ajouté plus tard, en remplacement d'une précédente petite extension.

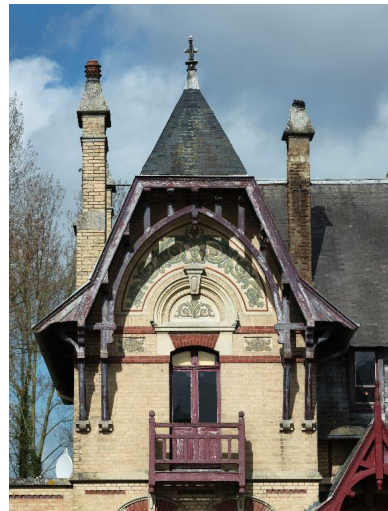
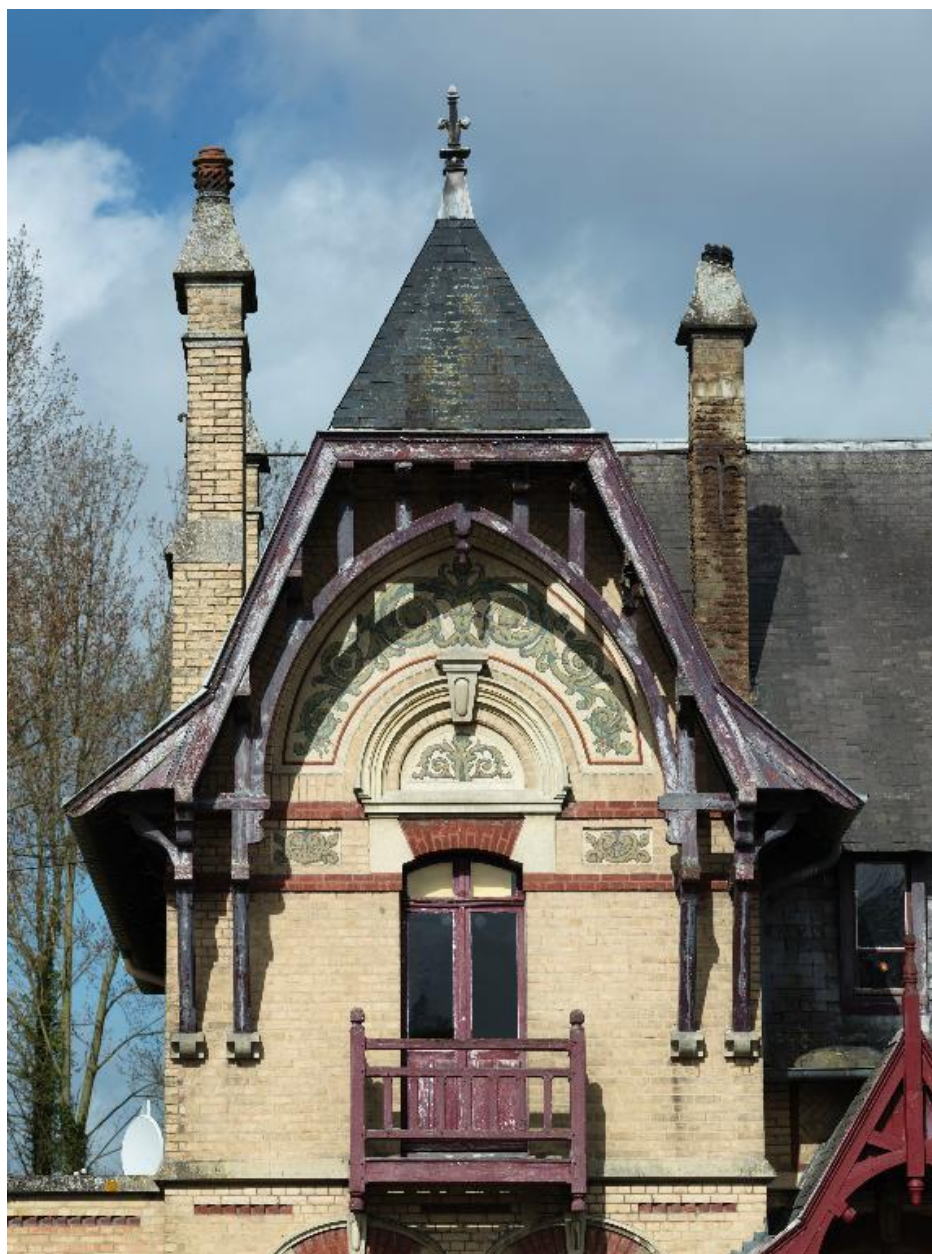
Détail du pignon en retour.

Mosaïque de motifs feuillagés et de rinceaux sur quatre panneaux ornant le sommet du pignon de façade.
