Hauts-de-France, Nord
Aubers

Casemate de commandement 170, dite du Kronprinz

Numéro de dossier : IA59004800

Cadre de l'étude : enquête thématique régionale Les ouvrages fortifiés de la Première Guerre mondiale

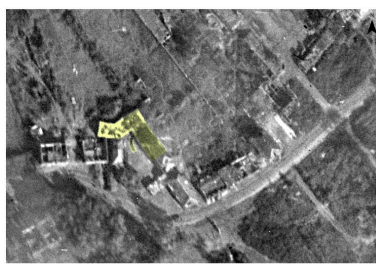
Position de l'édifice sur un plan allemand du 1/05/1916 attestant un poste de secours à cet endroit.

Position de l'édifice sur un plan allemand du 1/05/1916 attestant un poste de secours à cet endroit.

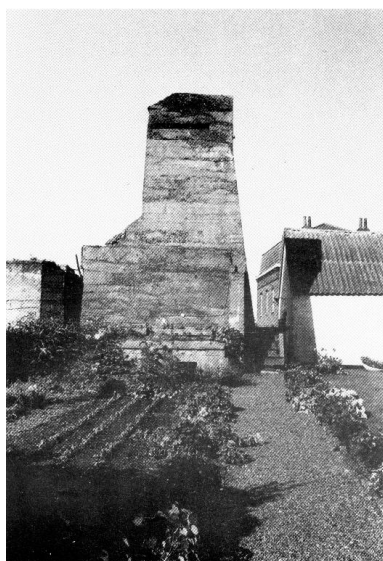
Vue générale de la tour casematée, photographie de Pierre Pigaglio,

Vue générale de la tour casematée, photographie de Pierre Pigaglio, [s. d.] (Archives départementales du Nord ; 15Fi 1904).

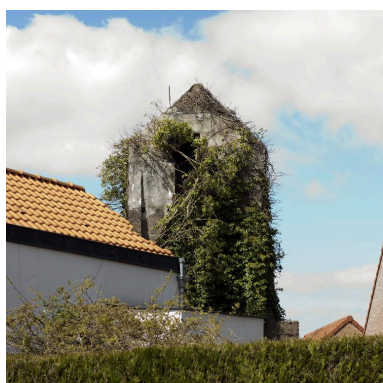
La tour casematée vers
l'est [s.d.]. On aperçoit, à la
base, deux créneaux de tir
IVR32_20165901192NUCA

La tour casematée vers l'est [s.d.]. On aperçoit, à la base, deux créneaux de tir

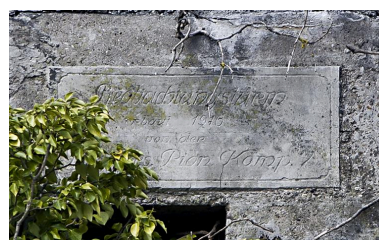
Médaille en ciment avec
l'inscription suivante "Erbaut 1916
von den Bay. Res. Pion. Komp.
7" (Détail de la photo précédente)
Phot. Jean-Marc Ramette
IVR32_20175900073NUCA

Cet ensemble, aujourd'hui inaccessible, laisse cependant apparaître deux corps de bâtiment : un abri à personnel, partiellement enterré, et une tour casematée attenante. En en croire le relevé de l'architecte des monuments historiques, réalisé en 1921, l'abri à personnel comporte 5 salles communicantes, sans étage, d'environ 20 m² chacune et possédant un pilier de soutènement central. Deux portes permettaient d'y accéder dont une ouvrant sur une rampe courbe, aujourd'hui remblayée. Cette rampe est peut-être en lien avec l'infirmerie. Il est à noter le surdimensionnement du toit de l'édifice (plus de 2 m) en rapport avec l'importance de son hôte. La tour d'observation, quant à elle, d'environ 8 m. de hauteur, aux allures de colombier, comprend un sous-sol et deux étages accessibles par des échelons métalliques. Elle dispose d'un large créneau d'observation au sommet de sa face ouest ainsi que, vraisemblablement sur sa face nord. Un médaillon au dessus du linteau de la porte d'un second étage porte la mention : ***Erbaut 1916 von den Bay. Res. Pion. Komp. 7***

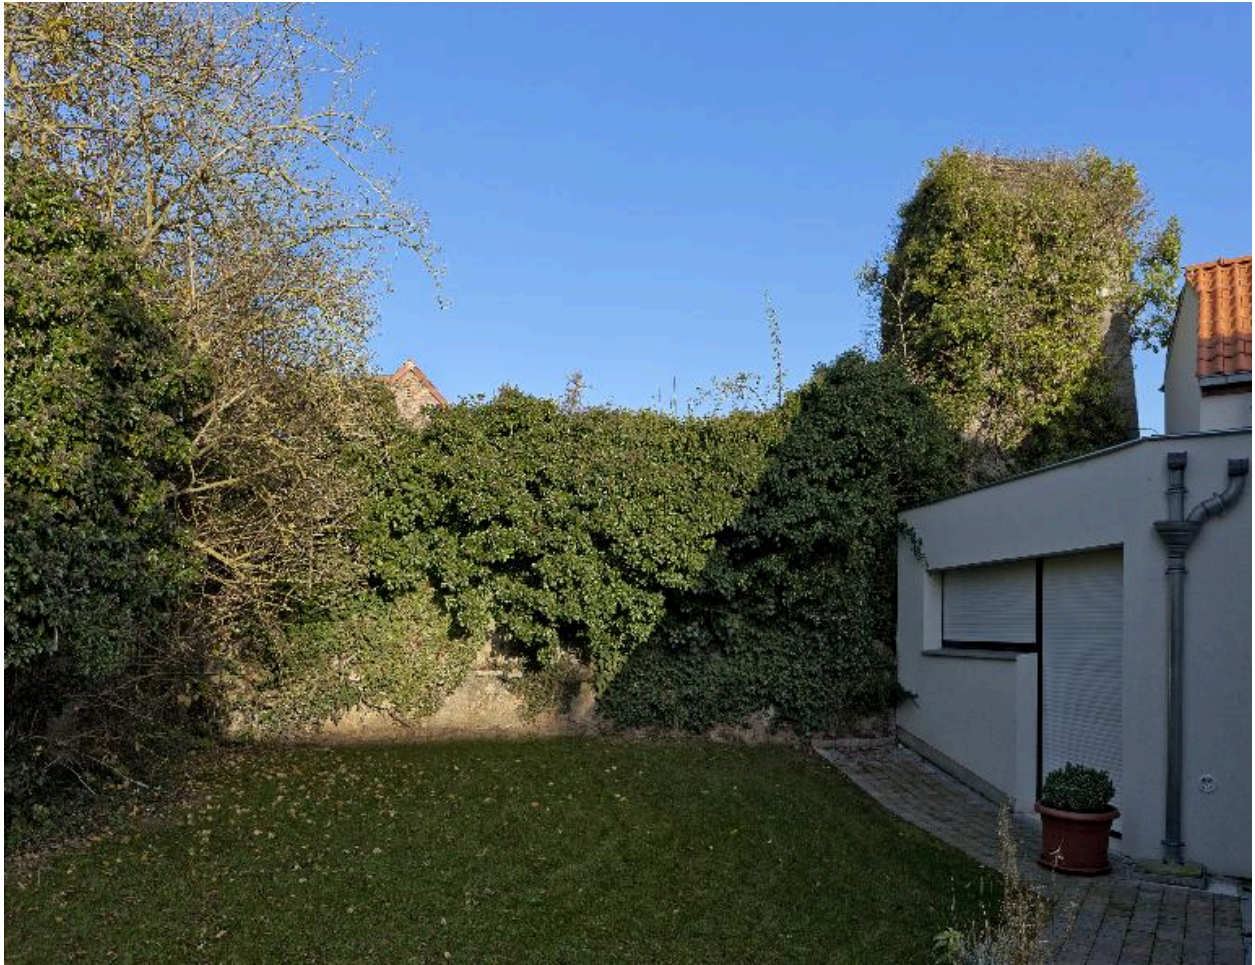
Partie de l'élévation ouest et tour casematée, à droite

Partie de l'élévation ouest
et tour casematée, à droite
Phot. Jean-Marc Ramette
IVR31_20145904147NUCA

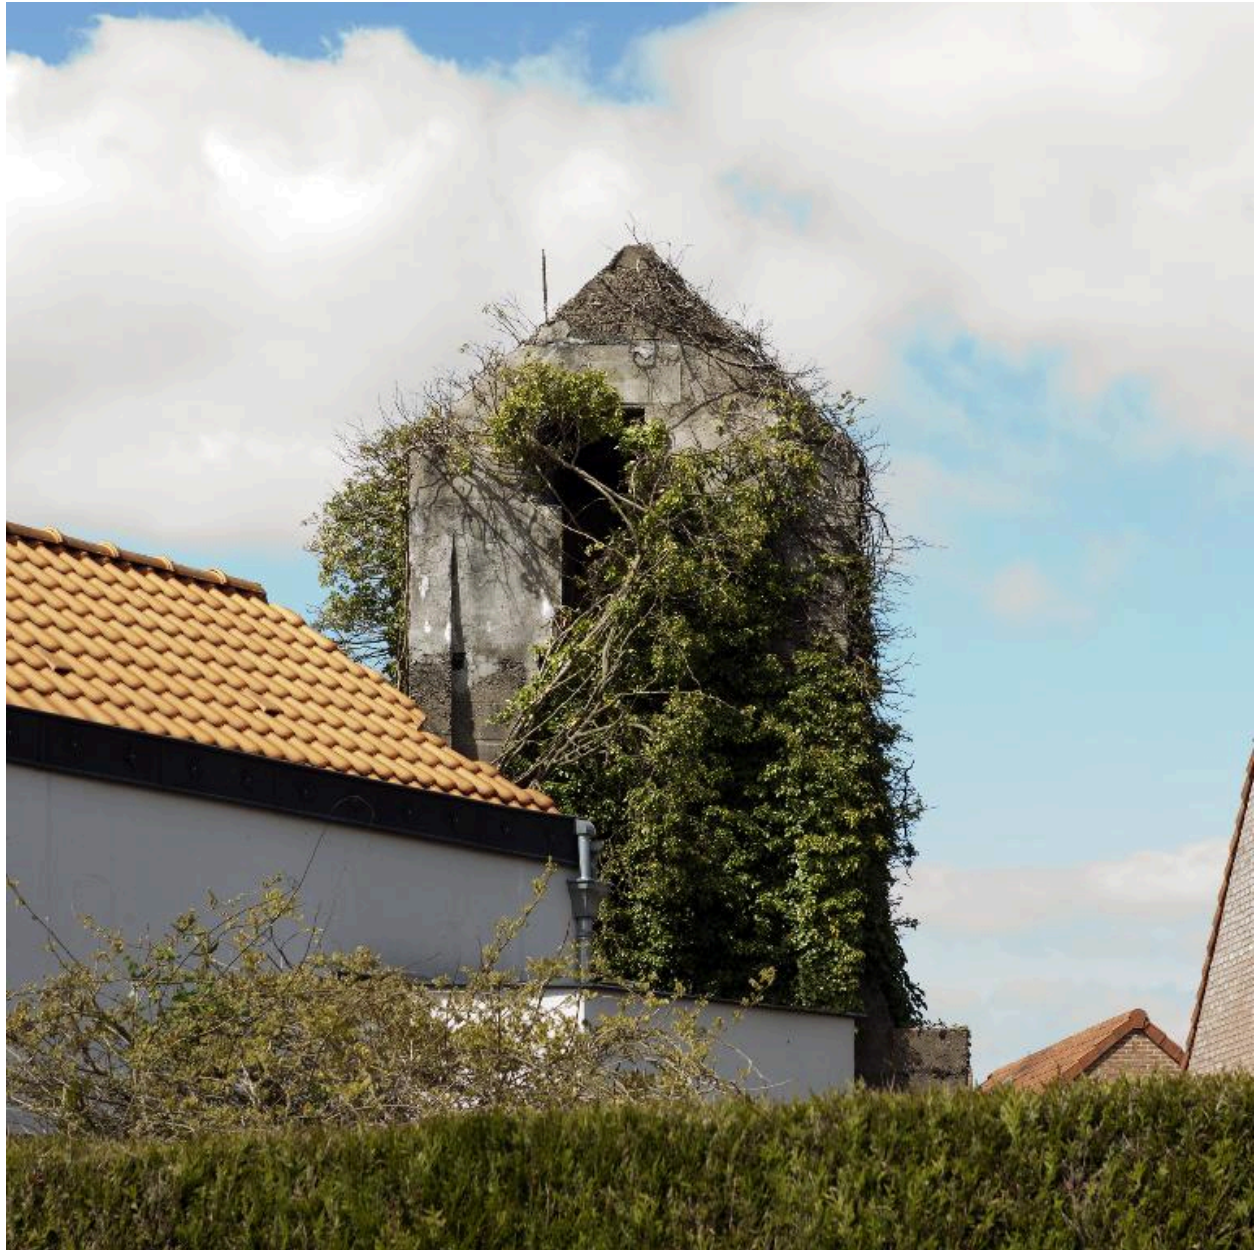
IVR31_20145904144NUCA

Tour casematée depuis la rue

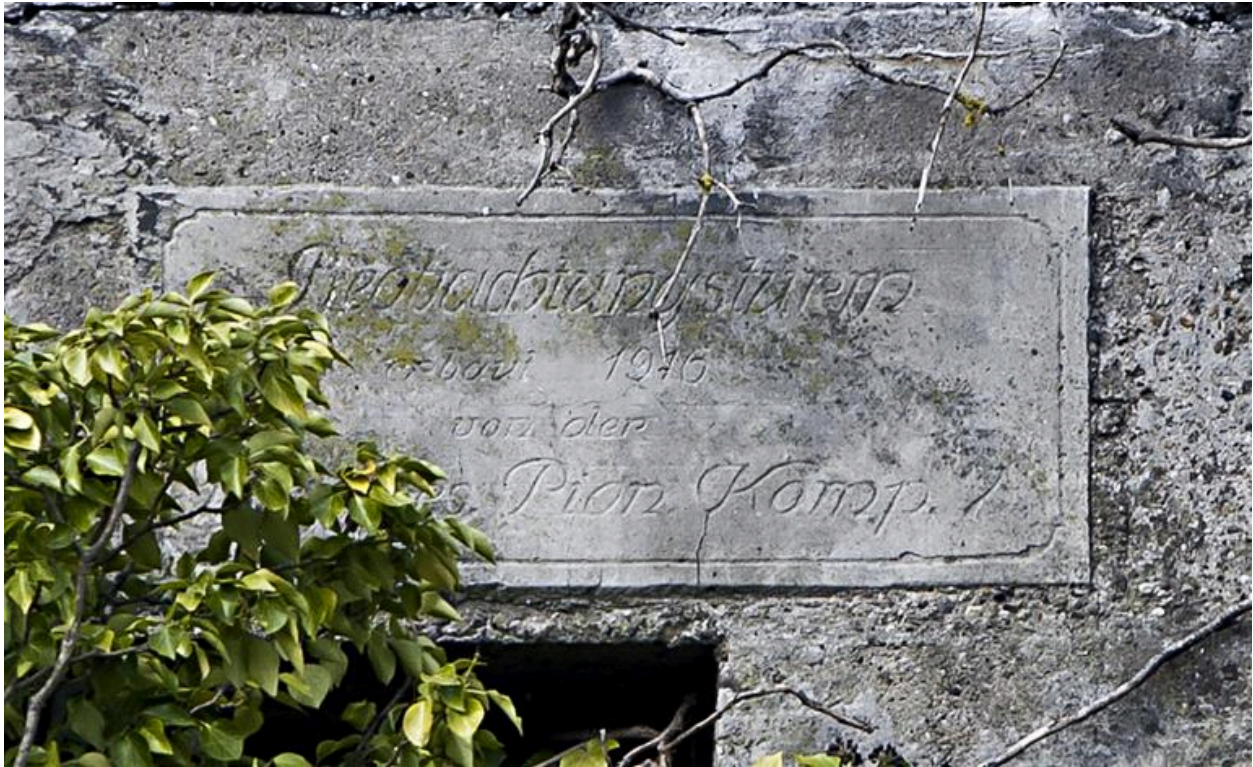
Médaille en ciment avec l'inscription suivante "Erbaut 1916 von den Bay. Res. Pion. Komp. 7" (Détail de la photo précédente)
