Hauts-de-France, Oise
Beauvais
74 rue de Saint-Just-des-Marais

Ancienne usine de passementerie Gaitas, puis teinturerie Leclerc, puis usine de fibres artificielles et synthétiques Société Française des Crins Artificiels, puis usine de la Viscose, puis usine Spontex

Numéro de dossier : IA60001019
Date de l'enquête initiale : 1996
Date(s) de rédaction : 1996, 2005, 2007
Cadre de l'étude : patrimoine industriel arrondissement de Beauvais
Degré d'étude : étudié

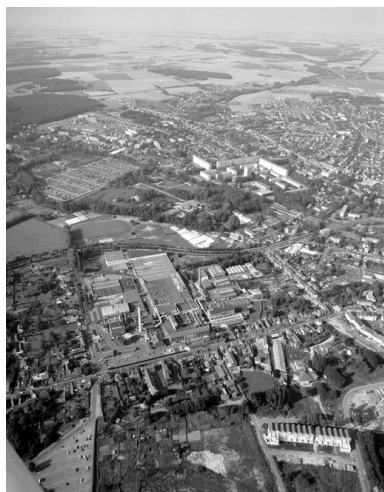
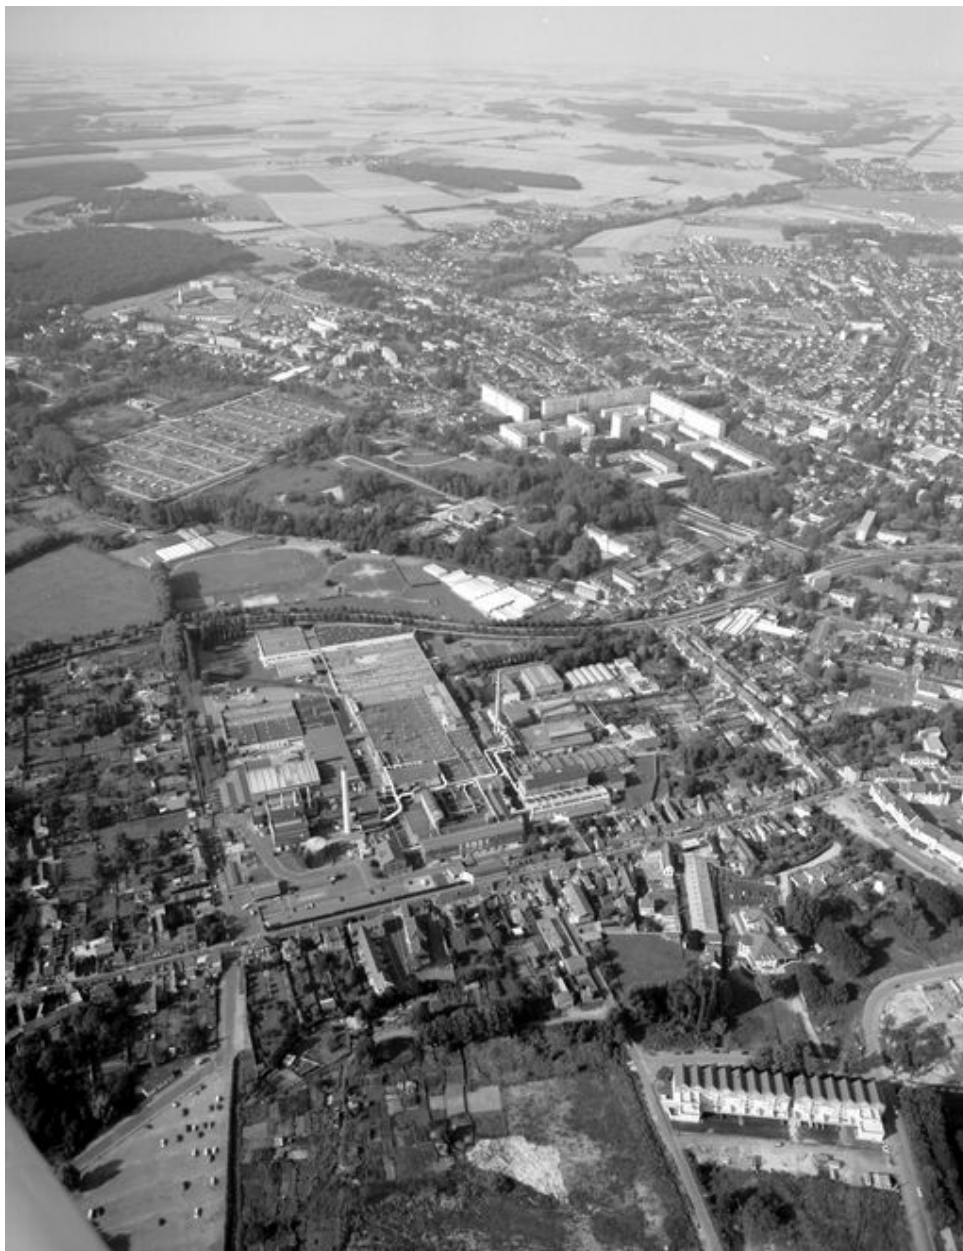
Vue aérienne de l'usine en 1994.
Phot. Sanson Aviation
IVR22_19946001559X

Vue aérienne de l'usine en 1994.

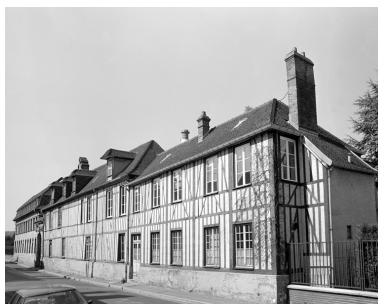
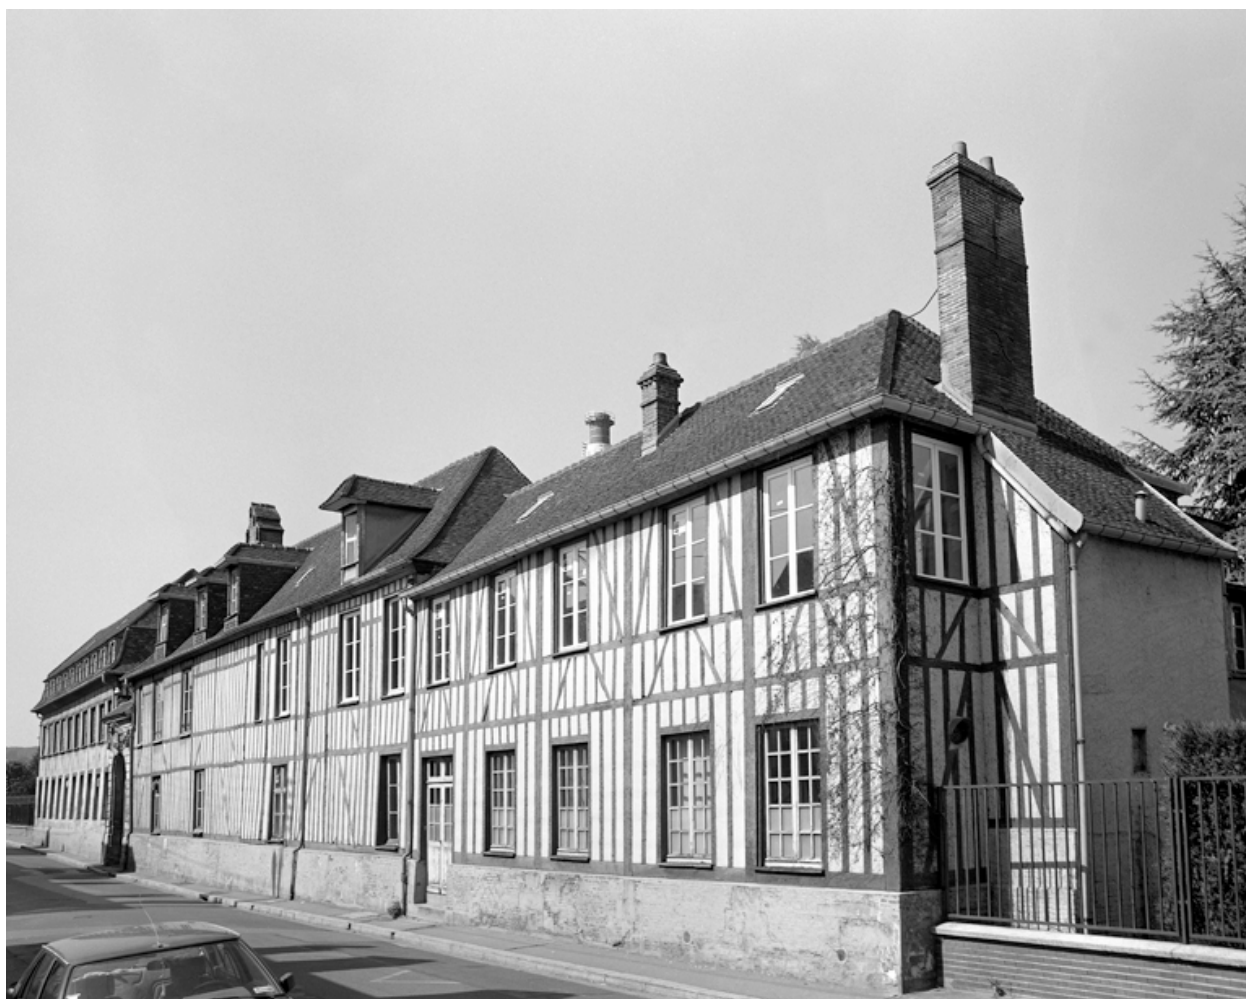
Vue latérale et ouest de la façade
sud de la passementerie Gaitas.
Phot. Laurent Jumel
IVR22_19966002581X

Vue latérale et ouest de la façade sud de la passementerie Gaitas.

En 1823, Joseph Gaitas, dit Morin, installe une passementerie à Saint-Just-des-Marais, dans une ancienne blanchisserie. Il fait construire deux grands bâtiments en bois et torchis, réunis par un portail monumental surmonté d'un cartouche et ne laissant rien deviner d'une activité industrielle.

Atelier de fabrication en bois et torchis à un étage carré et un étage de comble, toit à croupe brisée, tuile plate, portail en pierre de taille avec motif sculpté. Cheminée sarrazine.

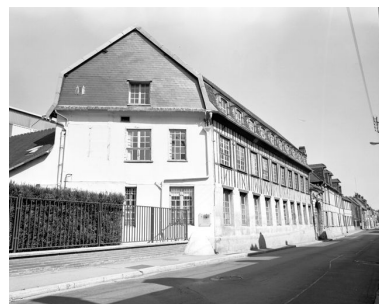
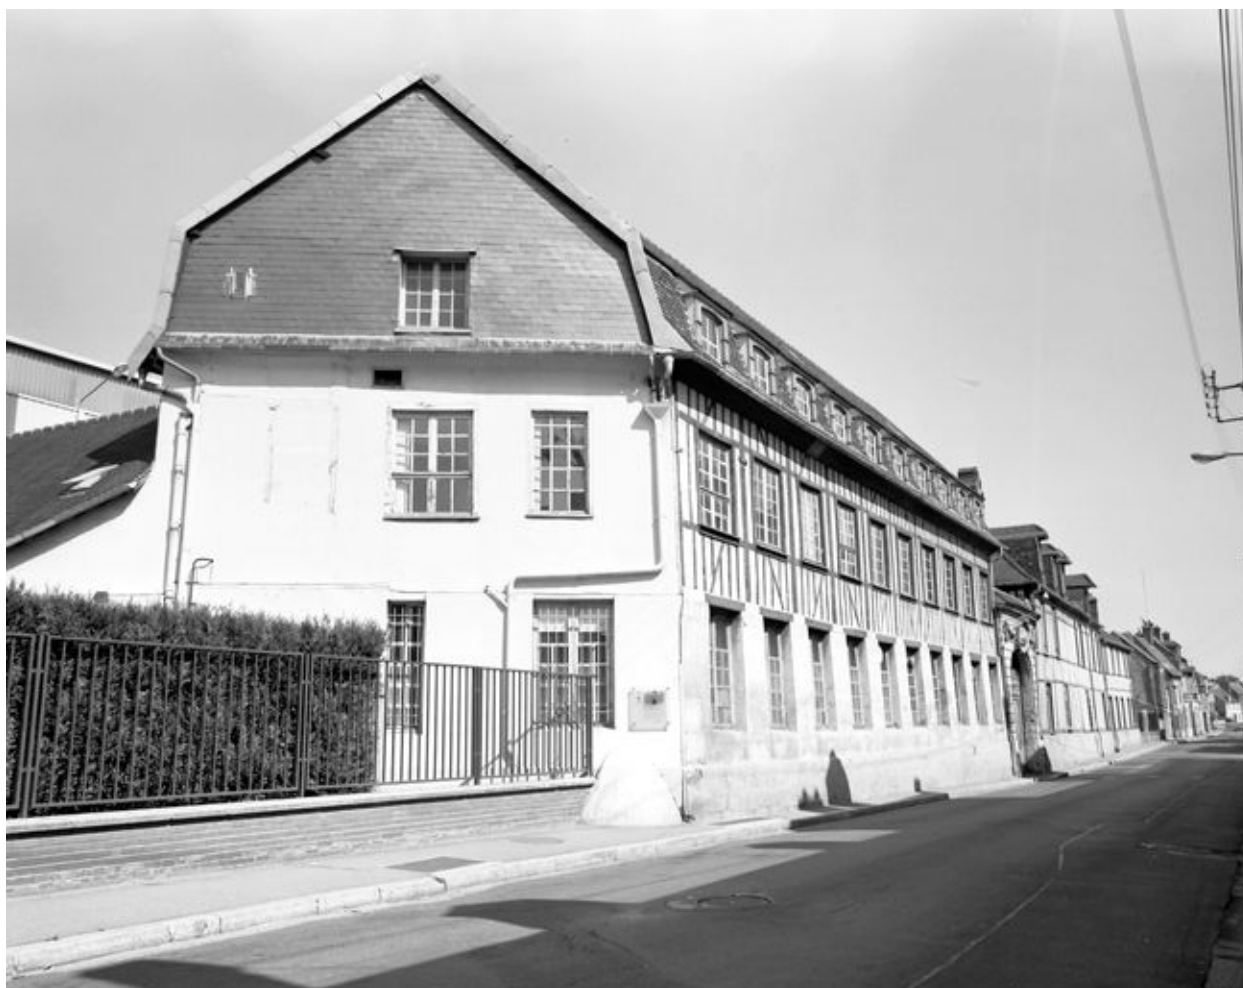
Vue latérale ouest est de la façade
sud de la passementerie Gaitas.
Phot. Laurent Jumel
IVR22_19966002579X

Vue latérale ouest est de la façade sud de la passementerie Gaitas.

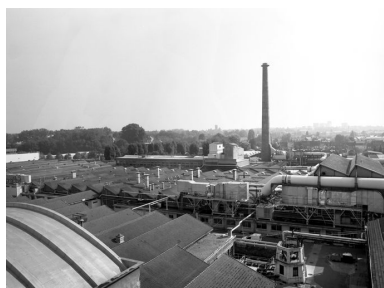
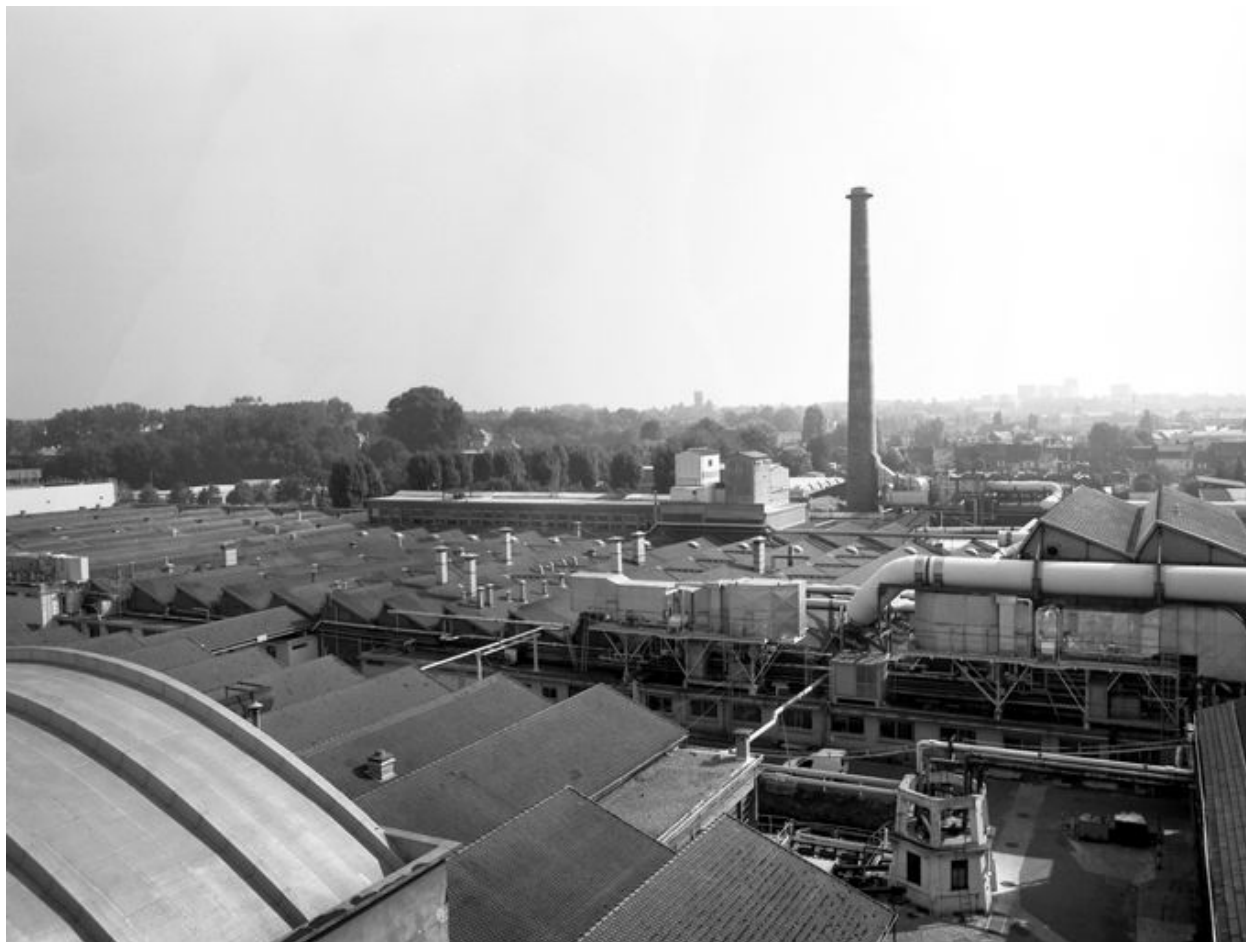
Vue plongeante sur le château d'eau et
une partie des ateliers de fabrication
construits après l'incendie de 1919.
Phot. Laurent Jumel
IVR22_19966002591X

Vue plongeante sur le château d'eau et une partie des ateliers de fabrication construits après l'incendie de 1919.

En 1919, un incendie en détruit la plupart et l'usine est rebâtie selon un nouveau plan. Elle occupe alors une superficie plus importante et comprend, entre autre, des ateliers de fabrication. Le cours d'eau est alors déplacé. En 1925 est élevée une cheminée de 80 m (détruite).

Château d'eau en béton armé.

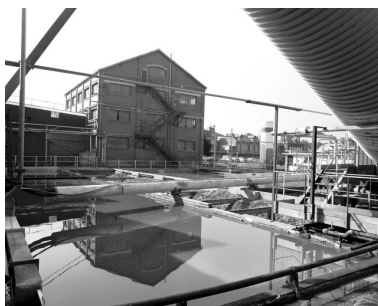
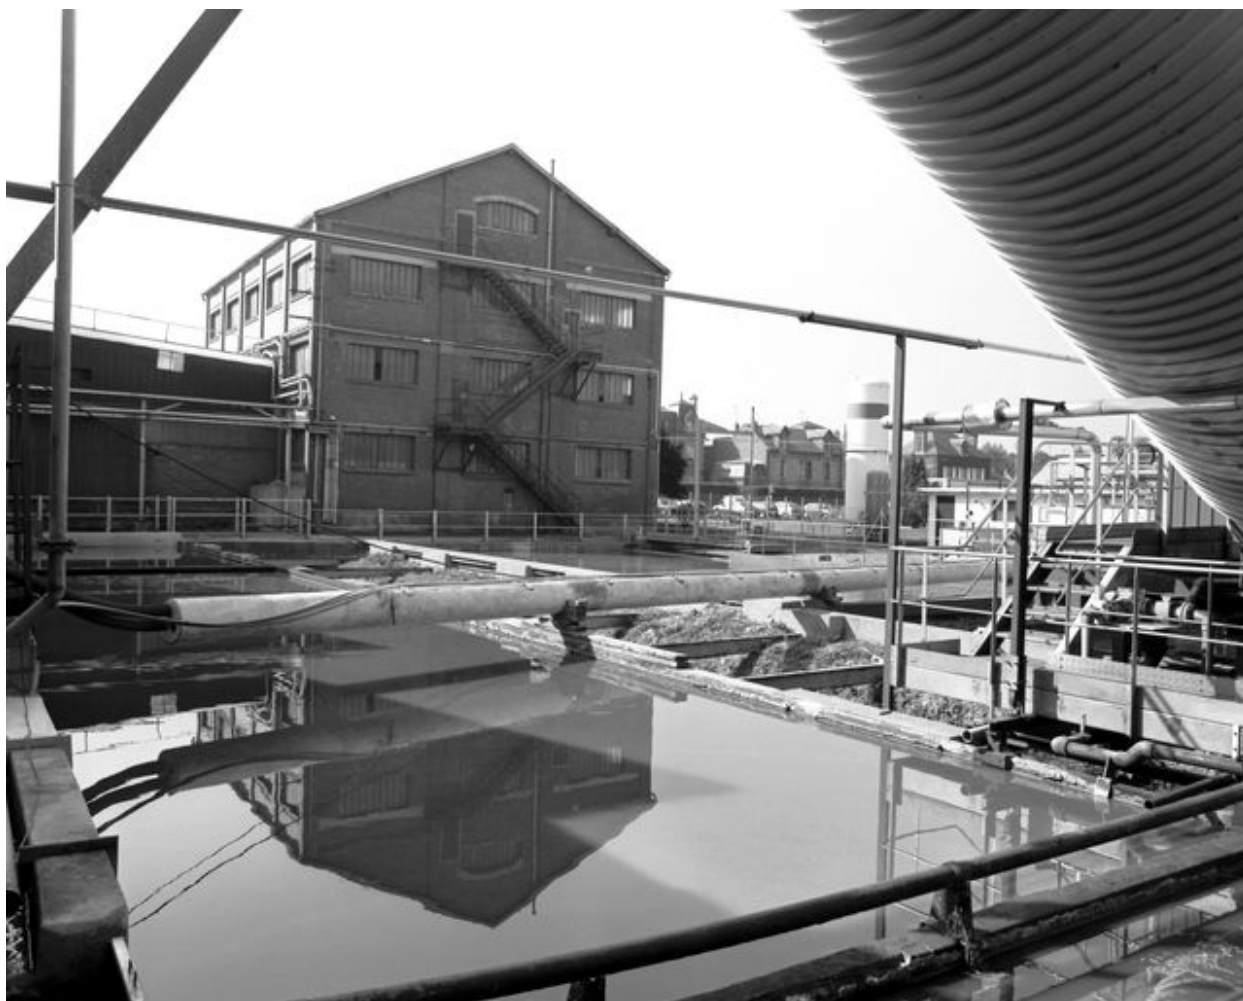
Les bassins de décantation construits
dans les années 1920 avec, à l'arrière
plan, le bâtiment n°4 datant des
mêmes années mais non identifié.
Phot. Laurent Jumel
IVR22_19966002594X

Les bassins de décantation construits dans les années 1920 avec, à l'arrière plan, le bâtiment n°4 datant des mêmes années mais non identifié.

Bassin de décantation en béton armé.

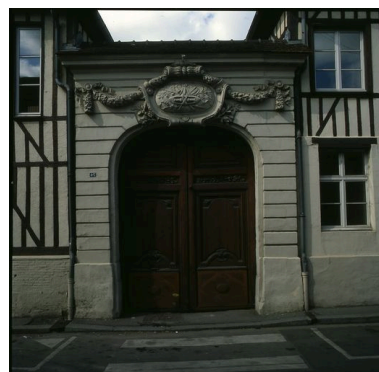
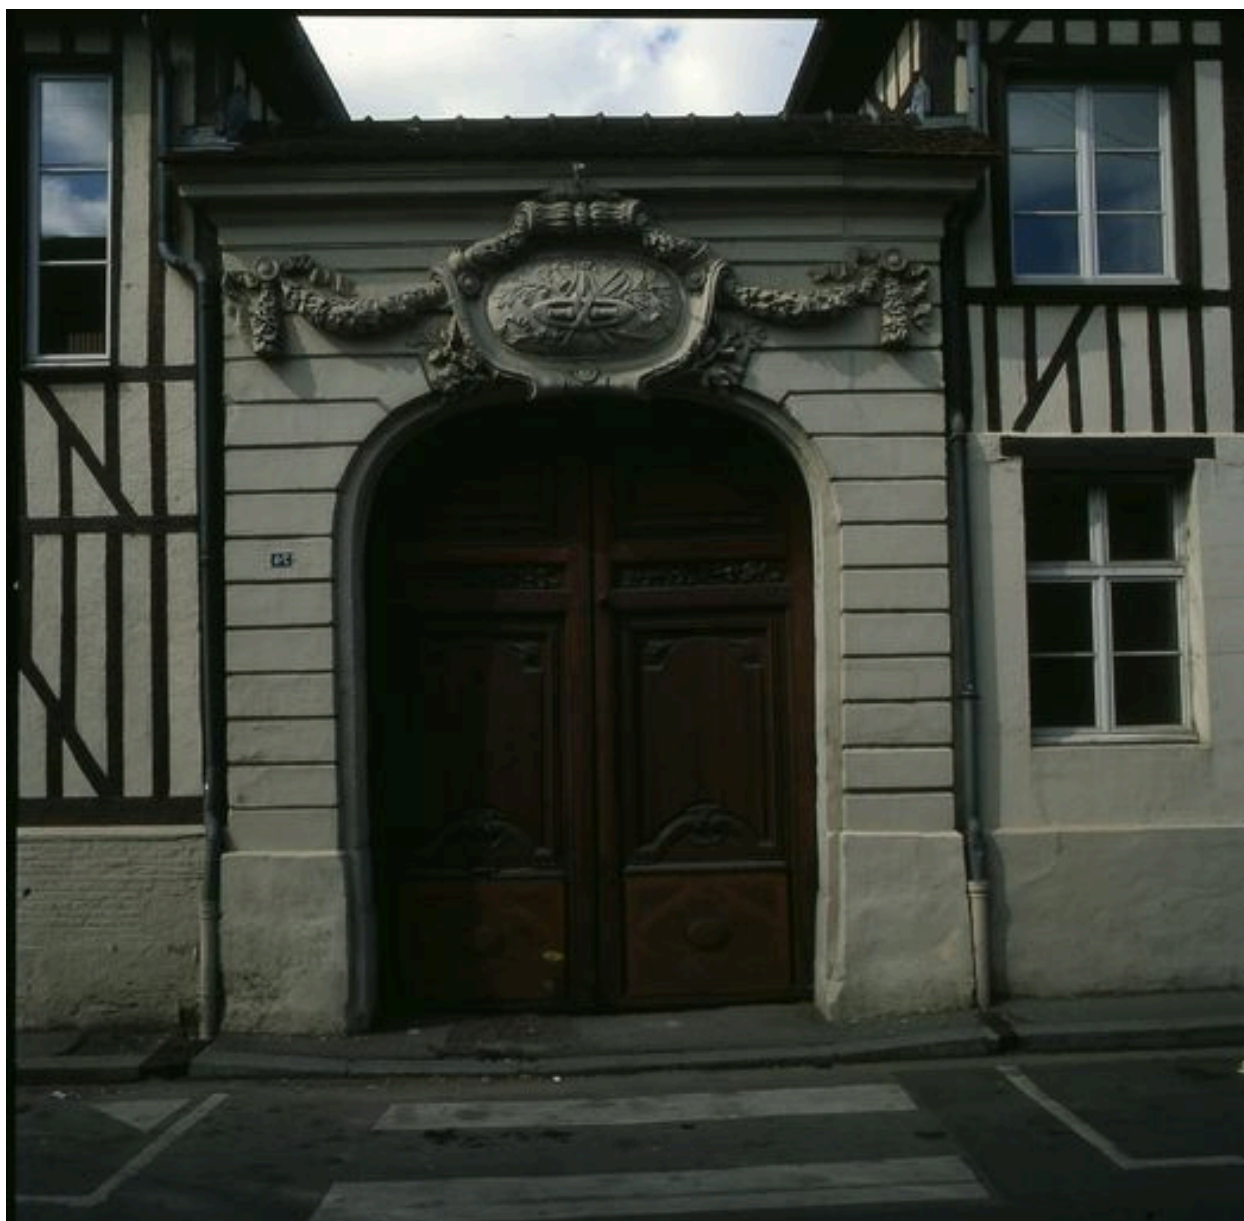
IVR22_2005600083XA

Vue du portail d'entrée.
Phot. Thierry Lefébure
IVR22_20056000083XA

Vue du portail d'entrée.

Sujet : ciseau ; navette, support : fronton du portail d'entrée.

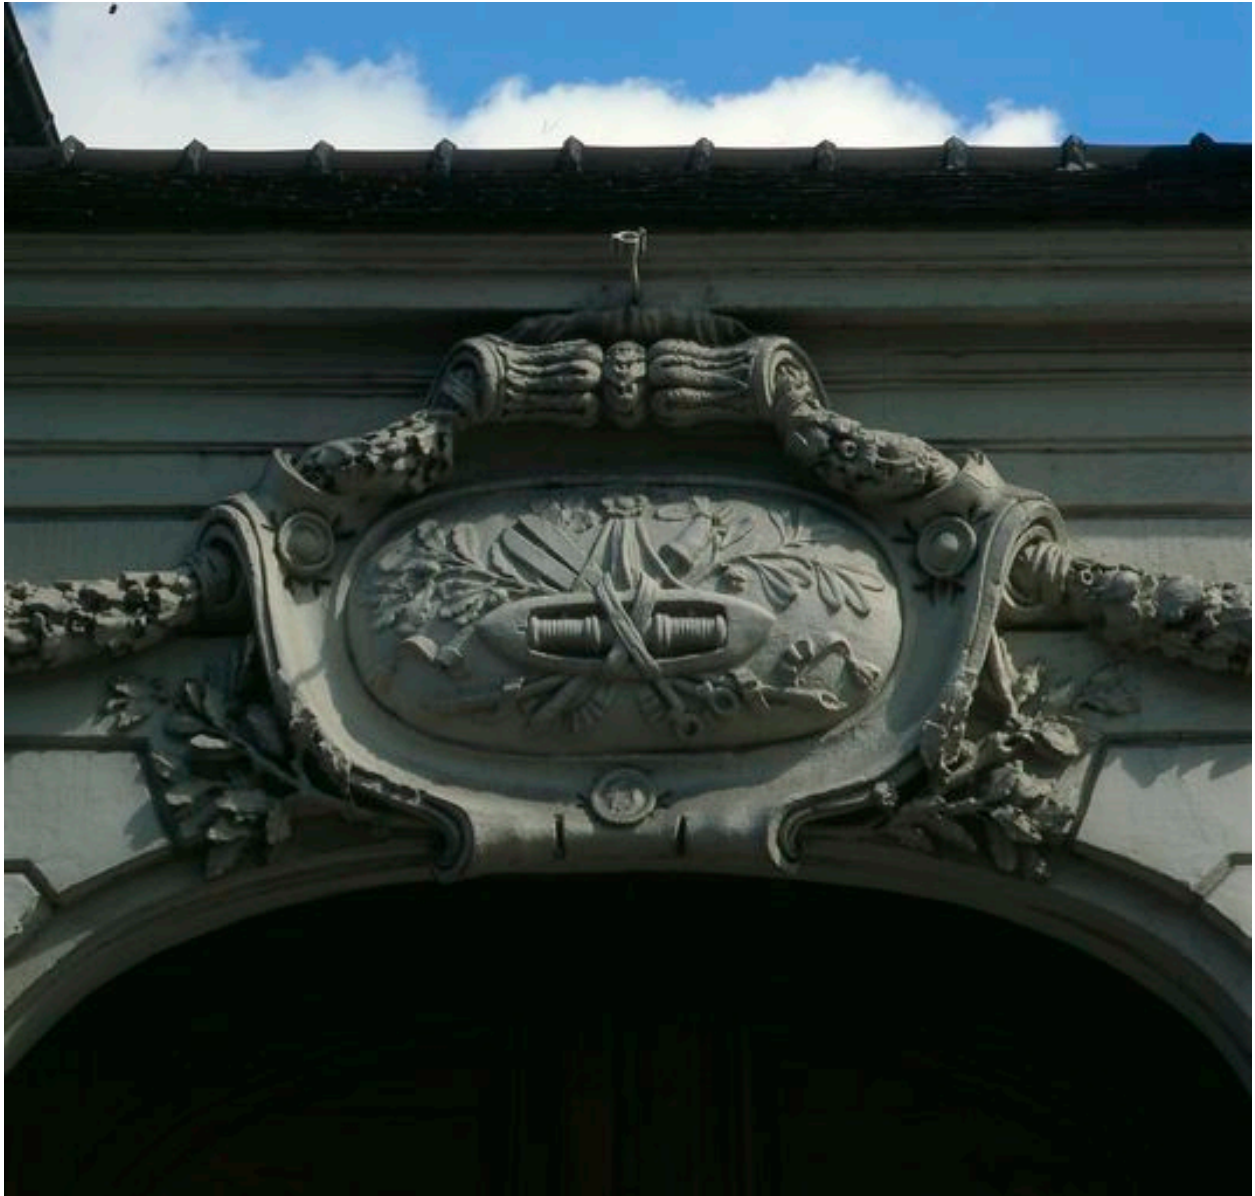
Détail du cartouche orné du portail d'entrée.

Détail du cartouche
orné du portail d'entrée.
Phot. Thierry Lefébure
IVR22_20056000082XA
