Hauts-de-France, Aisne
Saint-Quentin
Ancienne collégiale royale, actuellement basilique Saint-Quentin

Verrière à personnages : saint Jean, saint Jacques, saint Matthieu, saint Philippe (baie 200)

Numéro de dossier : IM02004606
Date de l'enquête initiale : 2002
Date(s) de rédaction : 2008
Cadre de l'étude : enquête thématique régionale la basilique de Saint-Quentin
Degré d'étude : étudié
Référence du dossier Monument Historique : PA00115910

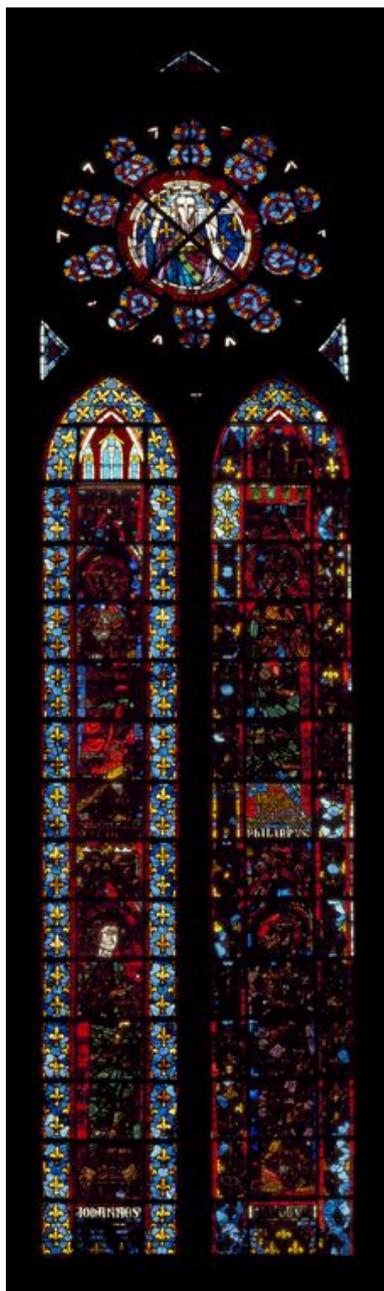
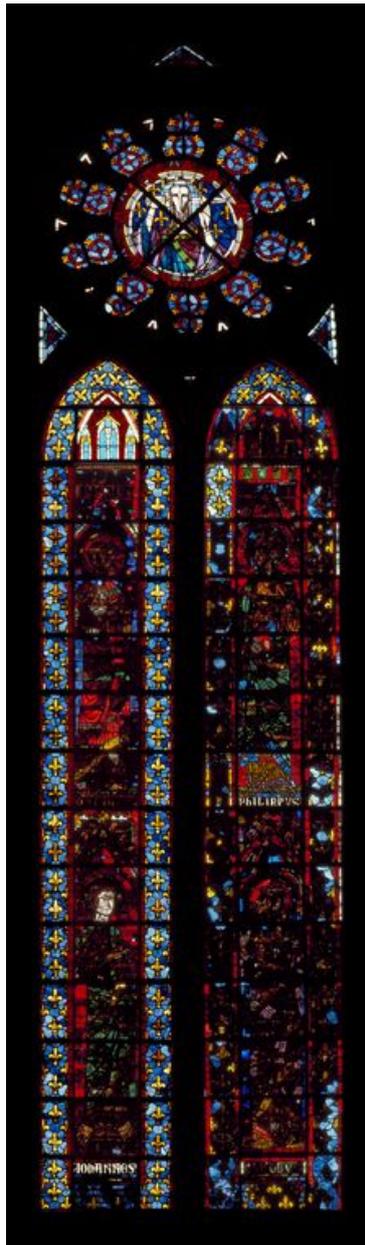
La verrière est constituée de deux lancettes en arc brisé, formées chacune de 43 panneaux vitrés. L'arc de la fenêtre est occupé par une rose circulaire comprenant un oculus de réseau polylobé et dix petits jours de réseau. Quatre jours de réseau complètent l'ensemble. Les personnages sont surtout réalisés en verres de couleur dense, l'emploi du verre blanc étant très rare. Des rehauts de grisaille donnent les détails.

La lancette gauche est occupée par saint Jean (sur fond rouge) surmonté de saint Matthieu (sur fond bleu). Saint Jacques (sur fond bleu), puis saint Philippe (sur fond rouge), se partagent la lancette droite. Les apôtres sont représentés debout sous un arc trilobé, de face ou de trois-quarts, tenant un livre. Dans la rose, le Christ de l'Apocalypse, en buste et de face, une épée derrière la tête, surplombe les quatre apôtres. Un motif de fleurs de lys entoure chaque lancette et la rose.

Il n'y a pas de grillage de protection. Cette verrière a été plusieurs fois restaurée comme en témoignent les plombs de casse, la dernière restauration ayant été effectuée après la Seconde Guerre mondiale. La partie supérieure de la lancette gauche semble avoir été refaite. La rose détruite au cours de la Première Guerre mondiale a été recréée vers 1954 par l'atelier d'Auguste Labouret sur un carton d'Hector de Pétigny. Les parties anciennes de la verrière sont très assombries par la dégradation des verres médiévaux sous l'action des agents atmosphériques et de la pollution.

Vue générale.
