Hauts-de-France, Oise
Montataire
100, 105 rue Louis-Blanc

Ancienne fonderie de cuivre Fondu et Laverne, puis usine de construction mécanique Brissonneau et Lotz, puis Chausson (détruit)

Numéro de dossier : IA60001642
Date de l'enquête initiale : 2006
Date(s) de rédaction : 2006
Cadre de l'étude : patrimoine industriel le bassin creillois
Degré d'étude : étudié

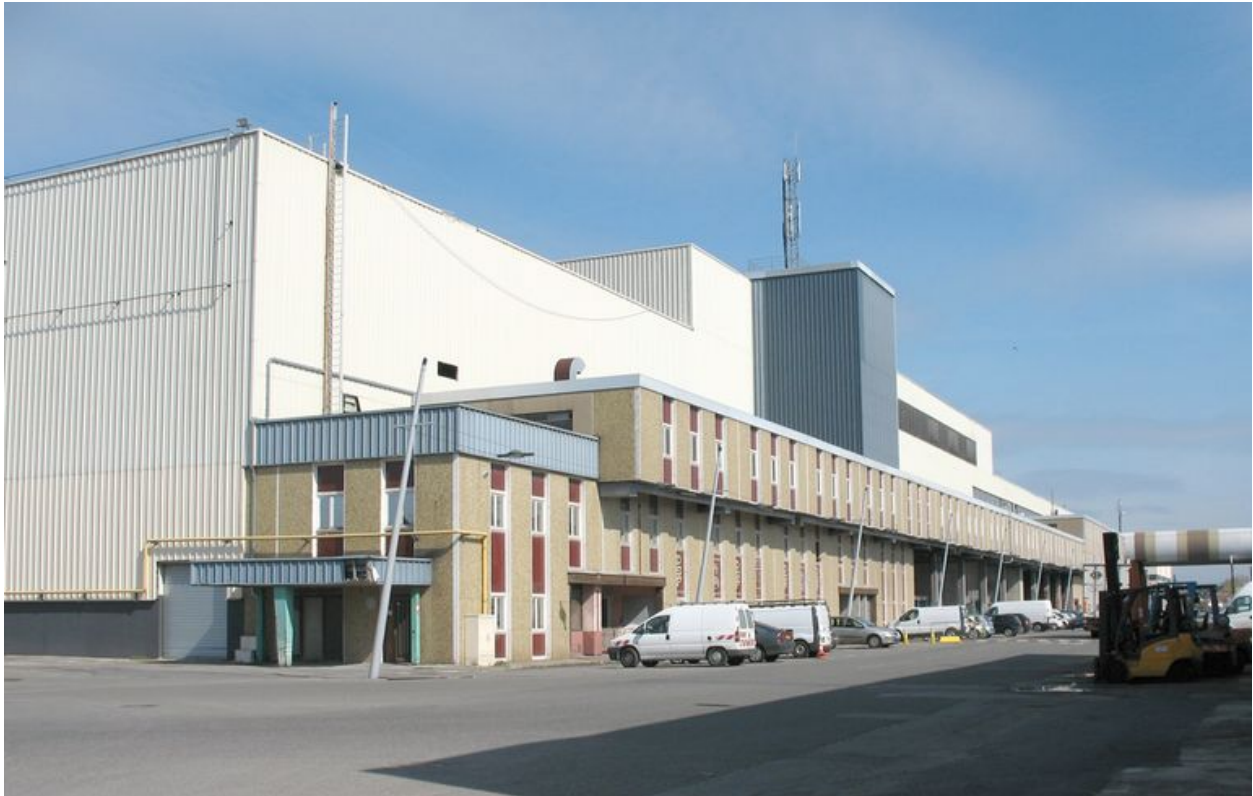
IVR22_20086005079NUCA

Anciens ateliers de tôlerie et de peinture et quais de déchargement.

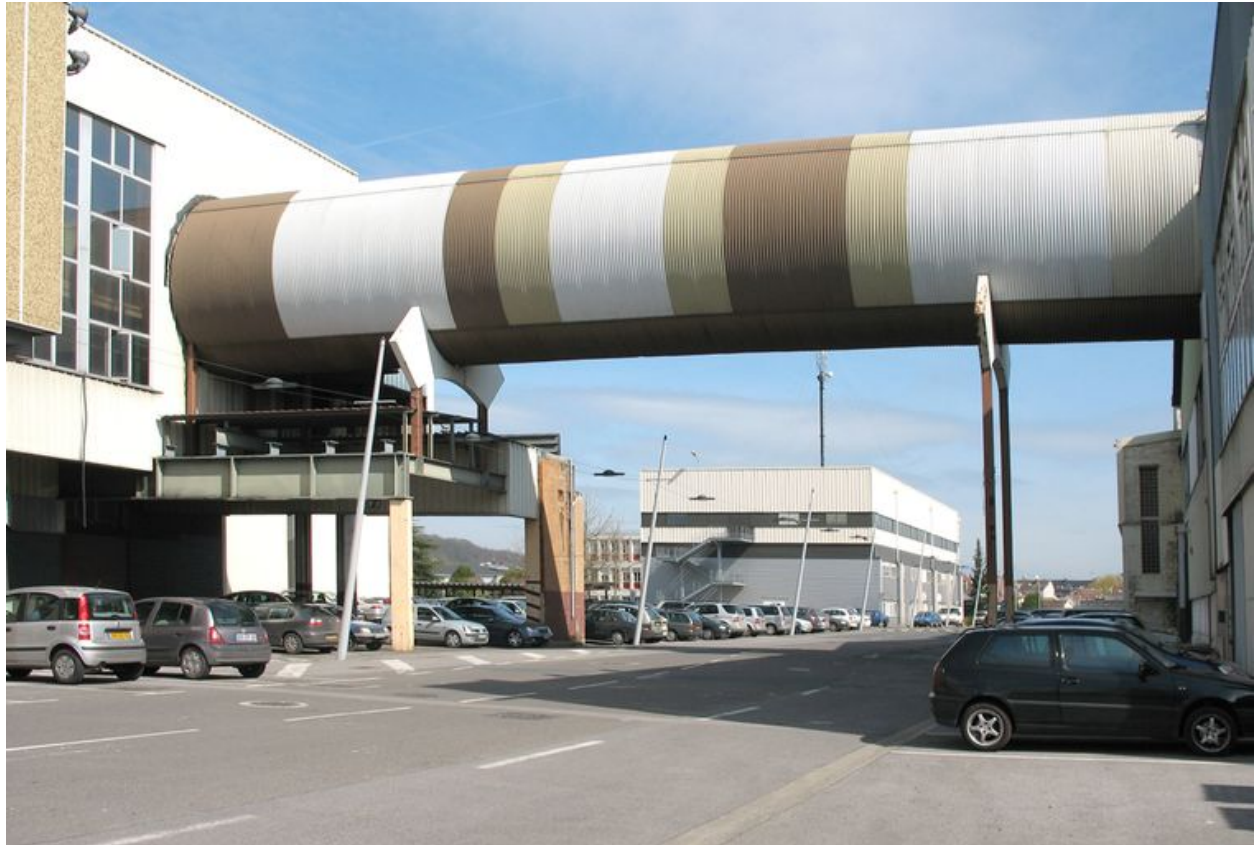
IVR22_20086005080NUCA

Une partie du tunnel de passage (long de 140 mètres) des fonds de caisses reliant la chaîne de préparation à gauche (dégraissage, trempé, égouttage, rinçage, cuisson) à l'atelier de mécanique.

Une partie du tunnel de passage (long de 140 mètres) des fonds de caisses reliant la chaîne de préparation à gauche (dégraissage, trempé, égouttage, rinçage, cuisson) à l'atelier de mécanique.

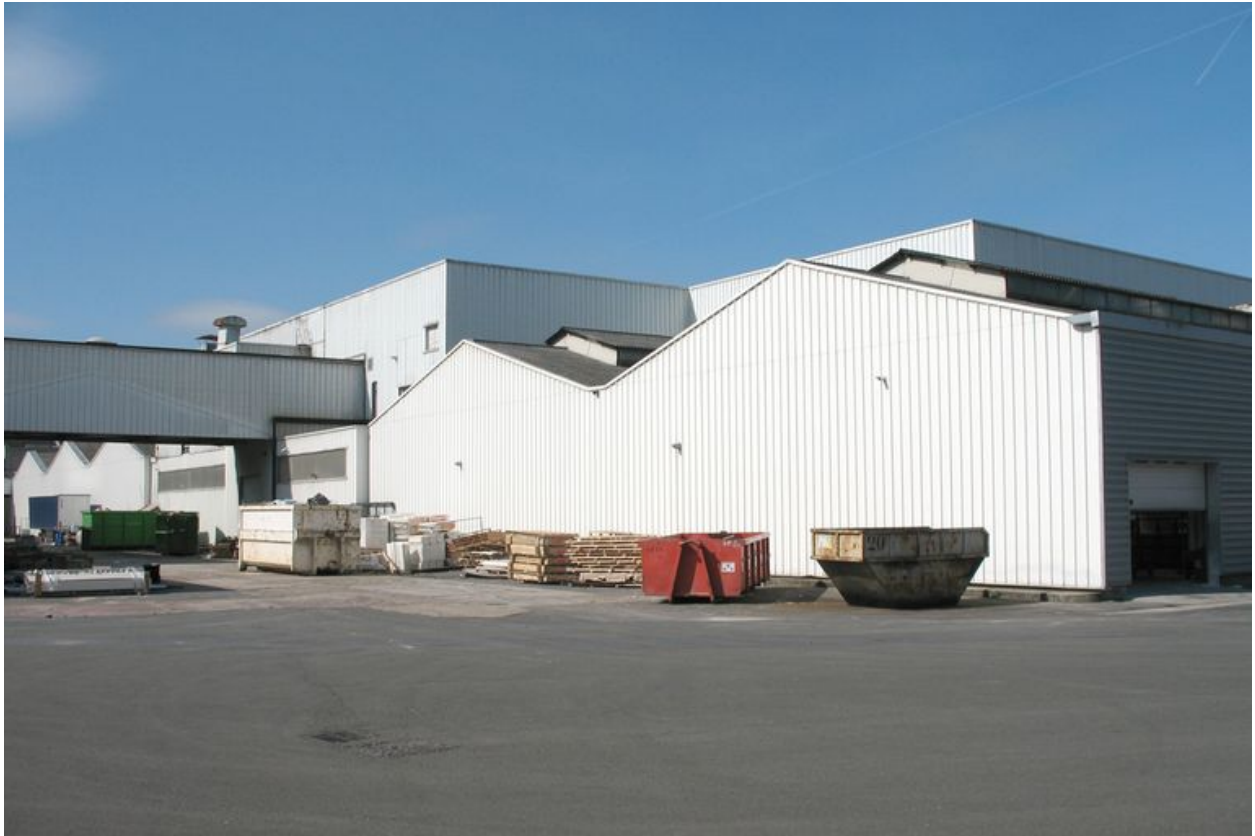
IVR22_20086005081NUCA

Anciens magasins de stockage des pièces.

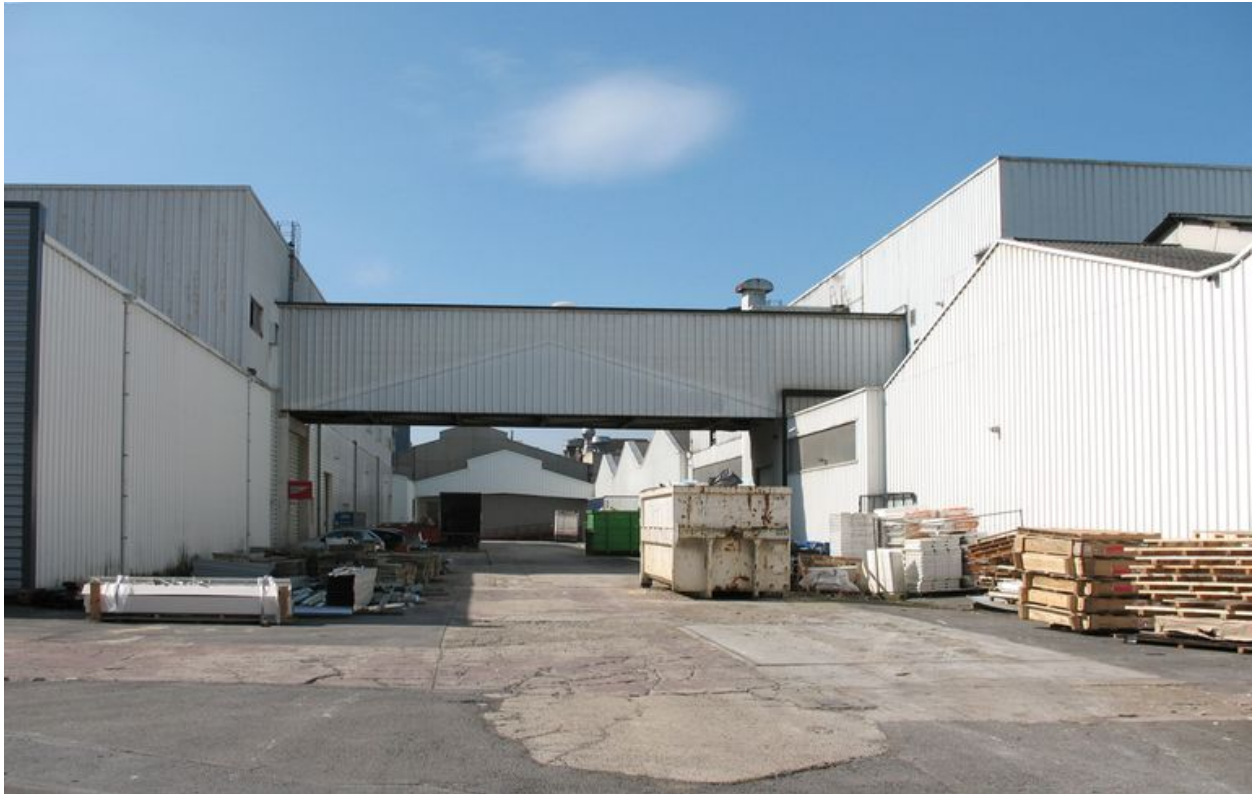
IVR22_20086005082NUCA

Anciens magasins de stockage et à l'arrière plan, ancien atelier de mécanique.

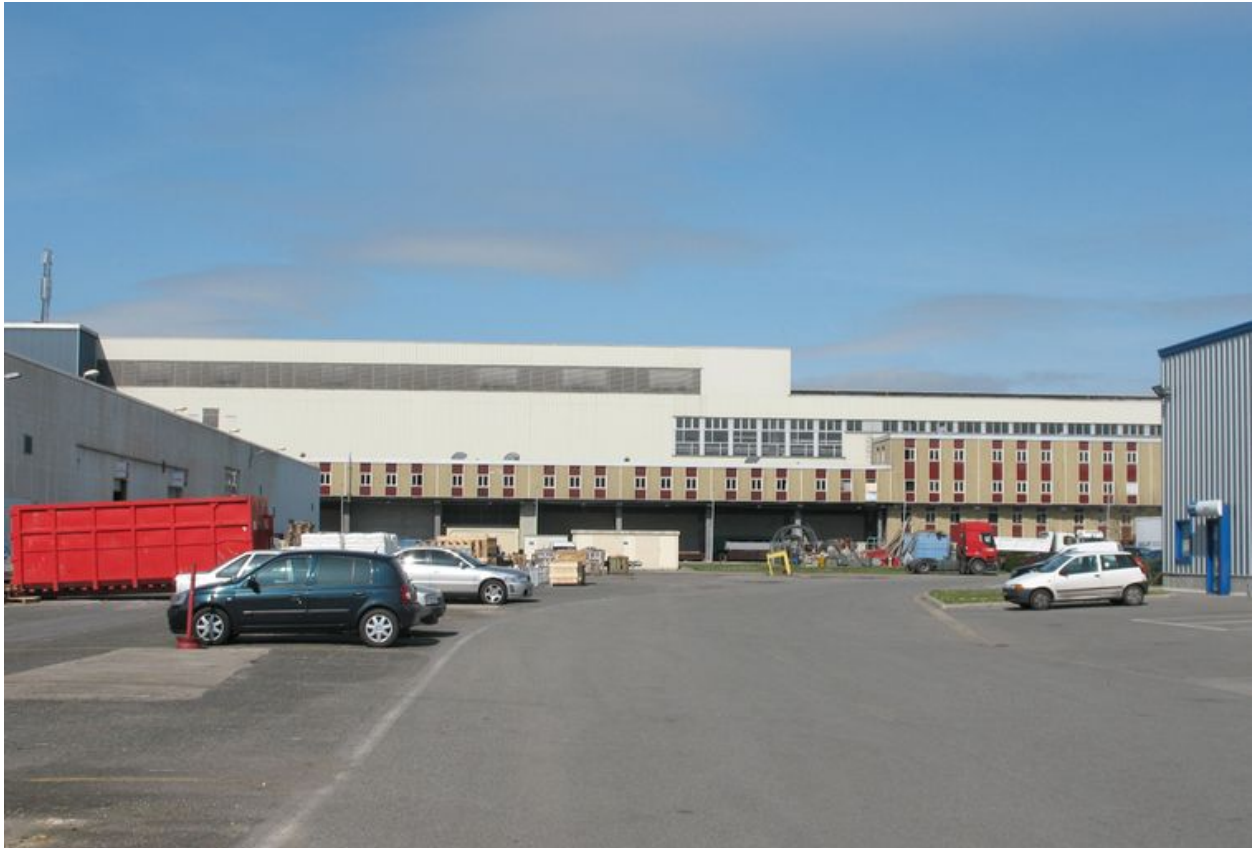
IVR22_20086005083NUCA

Façade de la chaîne de préparation des fonds de véhicules.

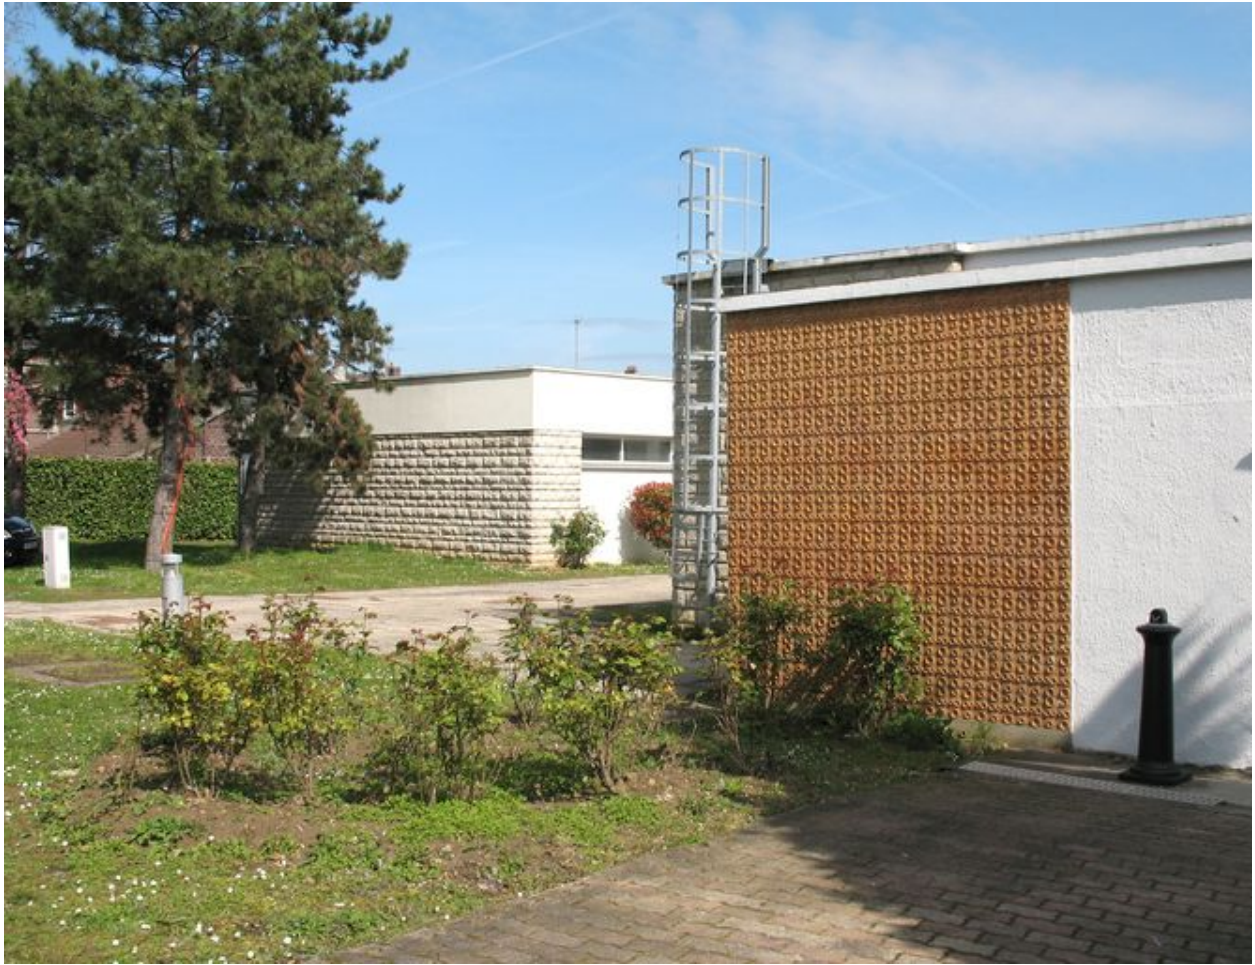
IVR22_20086005084NUCA

Détail des revêtements des murs du centre social.

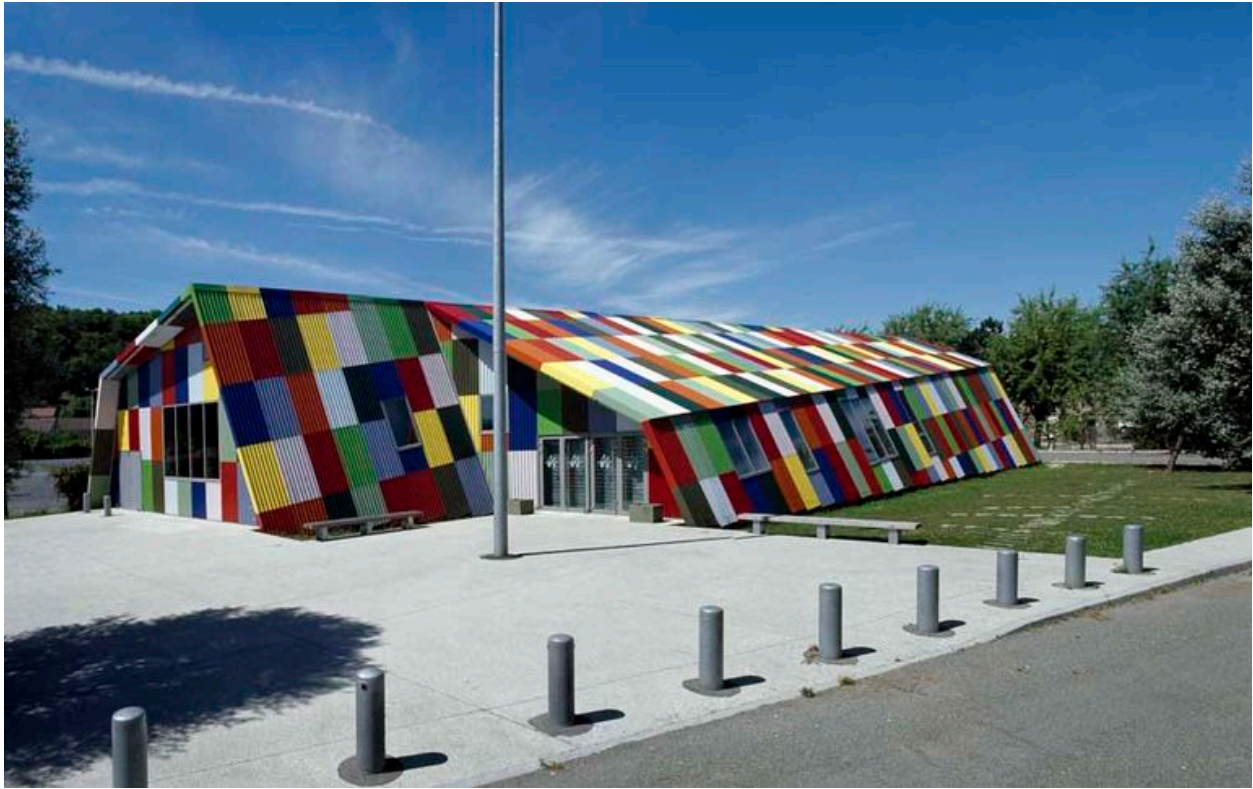
IVR22_20106000725NUCA

L'espace de rencontres de Montataire construit à l'emplacement des aires de stationnement des véhicules de l'usine : son architecture en tôles laquées et ondulées évoque l'histoire industrielle du site.

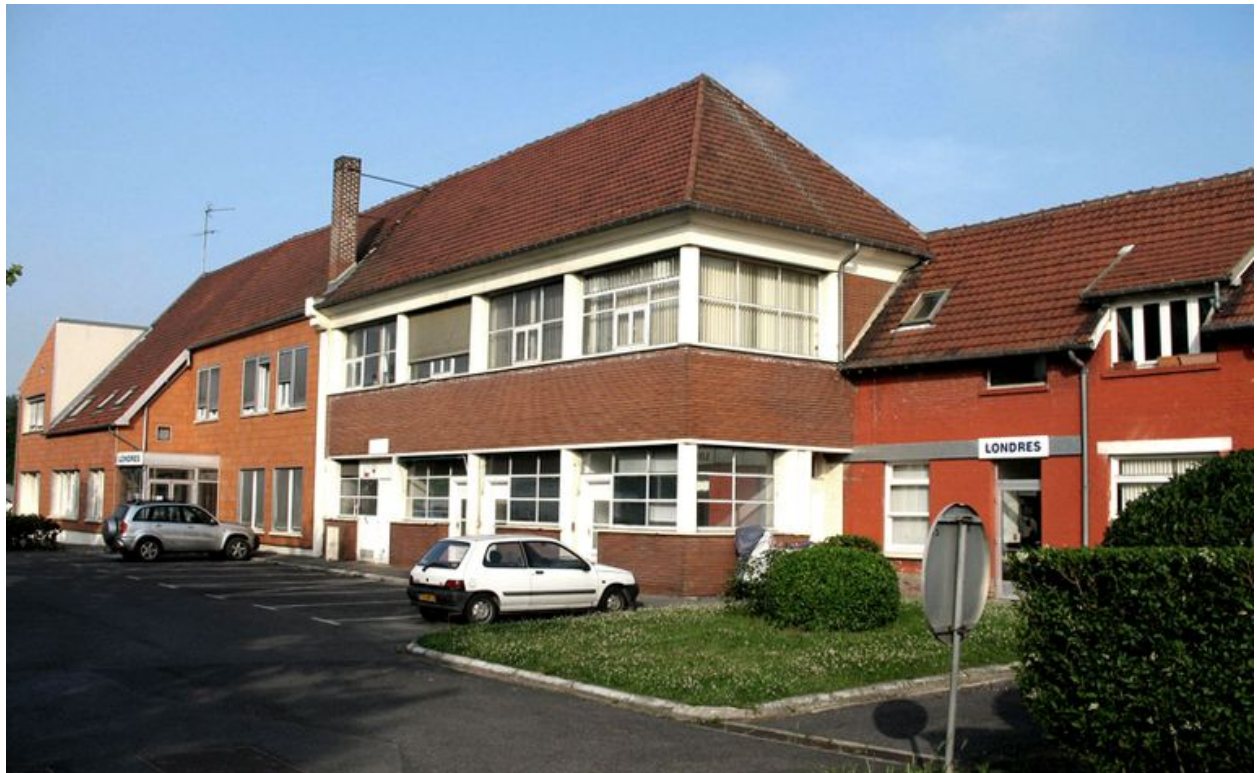
IVR22_20076005347NUCA

Le bureau d'études construit à la fin des années 1950.

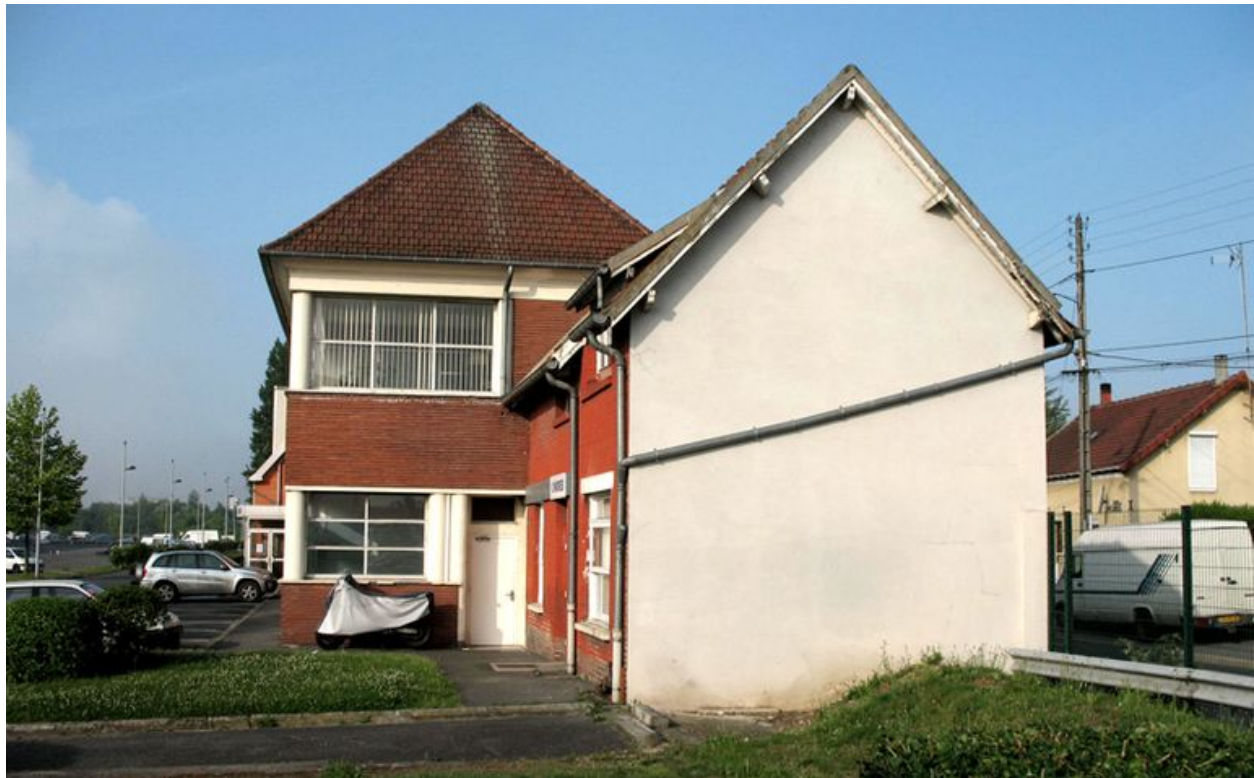
IVR22_20076005348NUCA

Murs pignons est du bureau d'études.

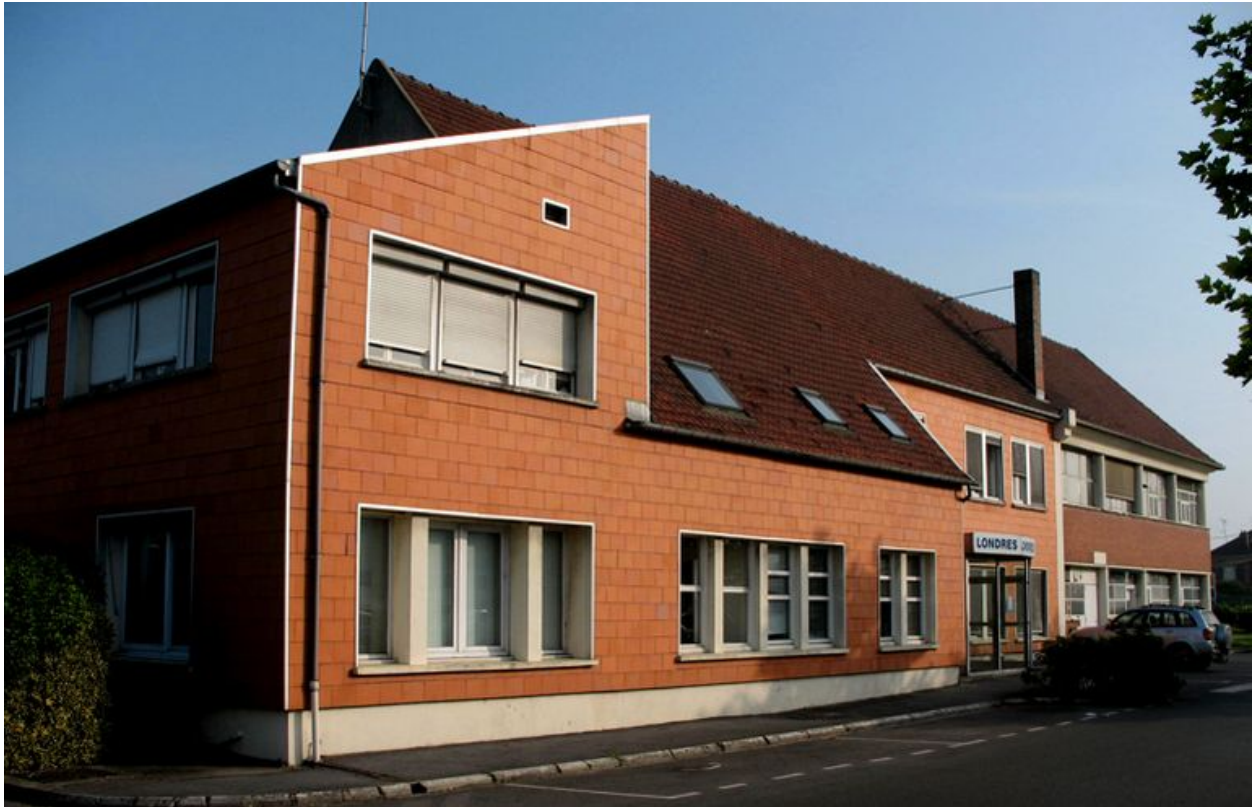
IVR22_20076005349NUCA

La façade sur cour du bureau d'études présente un revêtement de plaquettes de briques creuses.

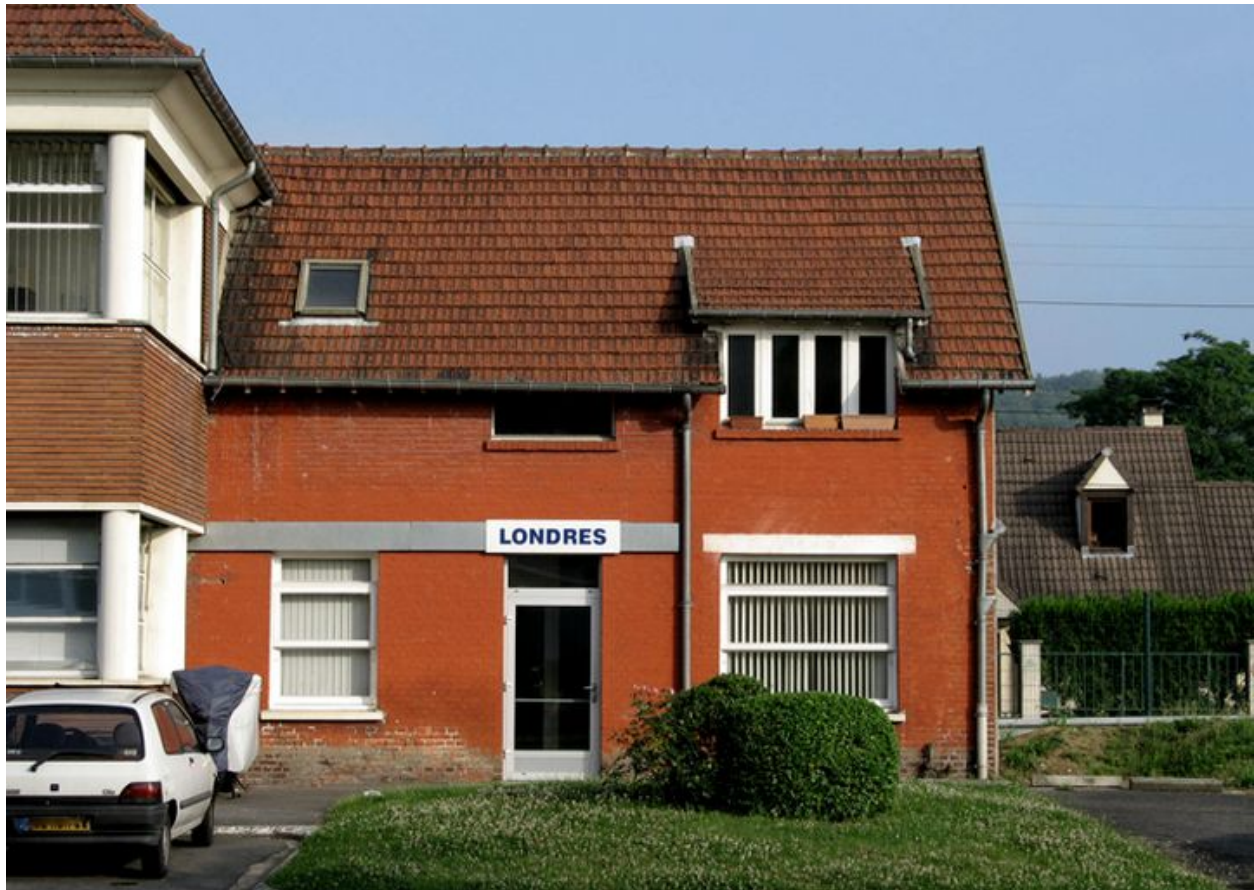
IVR22_20076005350NUCA

L'ancienne conciergerie de l'usine Fondu et Laverne (1903) transformée en infirmerie par l'usine Brissonneau et Lotz, état en 2007.

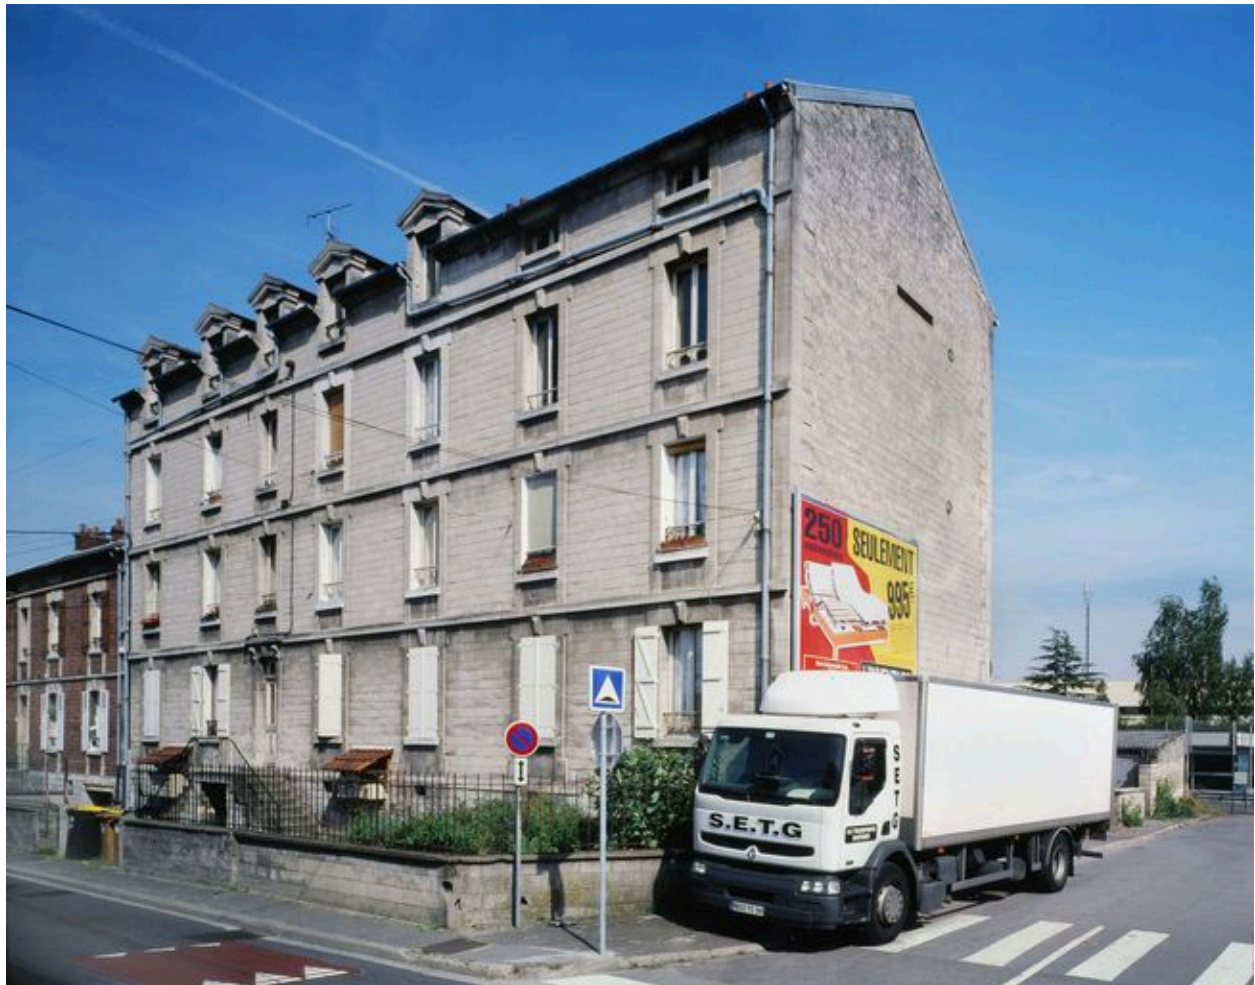
IVR22_20076000028VA

Barre de logements d'ouvriers de l'usine Chausson rue Louis-Blanc.

Les bâtiments aujourd'hui visibles sur l'ancien site Chausson présentent un aspect uniforme dû à l'emploi de bardages de tôles (anciens ateliers de fabrication, ateliers de mécanique, ateliers de tôlerie et de peinture, ateliers de finition, magasins, bureaux). Le centre social et l'infirmerie (aujourd'hui siège de la Communauté de l'Agglomération Creilloise) sont construits en rez-de-chaussée et présentent un décor de pierres ou de briques apparentes. Le bureau d'études sur un plan rectangulaire régulier est une construction hétérogène due aux campagnes successives de constructions des bâtiments le long de la rue Louis-Blanc entre 1903 et 1957. Le bâtiment à un étage carré présente une élévation à 7 travées en béton armé parfaitement lisibles rue Louis-Blanc. Côté cour, seules 4 travées, soulignées sous le premier étage carré par un large bandeau en briques pleines, rappelle l'élévation sur rue. Les 3 autres travées étant masquées par un revêtement de plaquettes de briques creuses. Le bâtiment principal est construit en ossature de béton armé (poutres, poteaux et planchers) hourdé en terre cuite. La charpente et le faux-plancher sont en bois enduit de plâtre. La toiture à longs pans et croupes est en tuile mécanique. Le revêtement côté cour est en briques pleines et briques creuses posées en plaquettes. Un bâtiment à un étage carré avec revêtement de plaquettes de briques creuses prolonge le bureau d'études vers l'ouest. Sa toiture à un pan est en tuile mécanique. A l'est, une petite construction en brique avec comble à surcroît est couverte d'un toit à deux pans en tuile mécanique. Son mur pignon est enduit (détruit après inventaire). Les deux postes de gardes (ancienne porte C condamnée et porte E) sont situés rue Louis-Blanc. De plan rectangulaire en rez-de-chaussée couvertes d'un toit en terrasse, ces constructions ont conservé leur décor d'origine en faïences bleu (porte C) et marron (porte E). De l'autre côté de la rue au 105 rue Louis-Blanc, le comité d'établissement est construit en rez-de-chaussée et couvert d'un toit en terrasse. A côté de l'ancienne porte C se dresse un bâtiment (anciens logements) en pierre construit en rez-de-chaussée surélevé et deux étages carrés et un étage de comble à surcroît. L'accès se fait par un escalier à volée double à montées convergentes. La façade côté rue est rythmée verticalement par les 7 travées (baies rectangulaires), des chaînes horizontales portant bandeau soulignent le passage entre les niveaux. Les chaînes d'angle en pierre sont harpées. La toiture à deux pans est en tuile mécanique. La façade sud (côté usine) présente des coursives extérieures desservant les logements.
