Hauts-de-France, Nord
Rosult
Petit-Rosult
rue du Capitaine-Deken

Pont, dit ponceau de la Caterie

Numéro de dossier : IA59002506
Date de l'enquête initiale : 2005
Date(s) de rédaction : 2005
Cadre de l'étude : inventaire topographique PNR Scarpe-Escaut
Degré d'étude : étudié

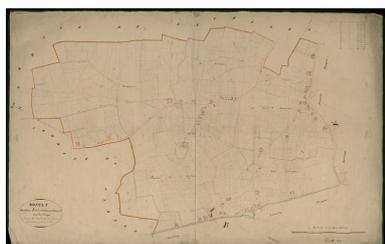
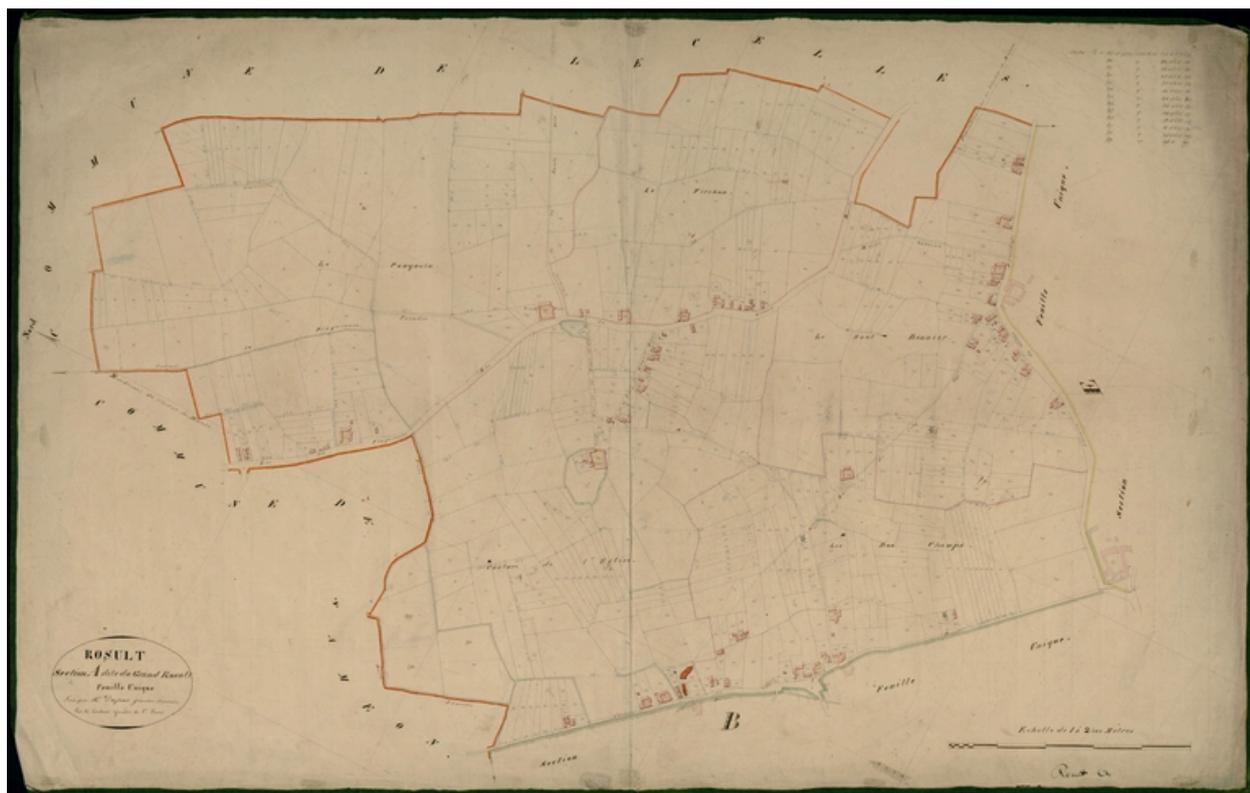
Situation sur le cadastre de 1830.
Phot. Cyril Cailleau (reproduction)
IVR31_20055907394NUC

Situation sur le cadastre de 1830.

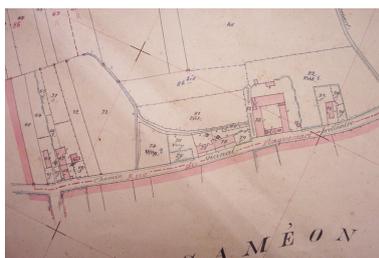
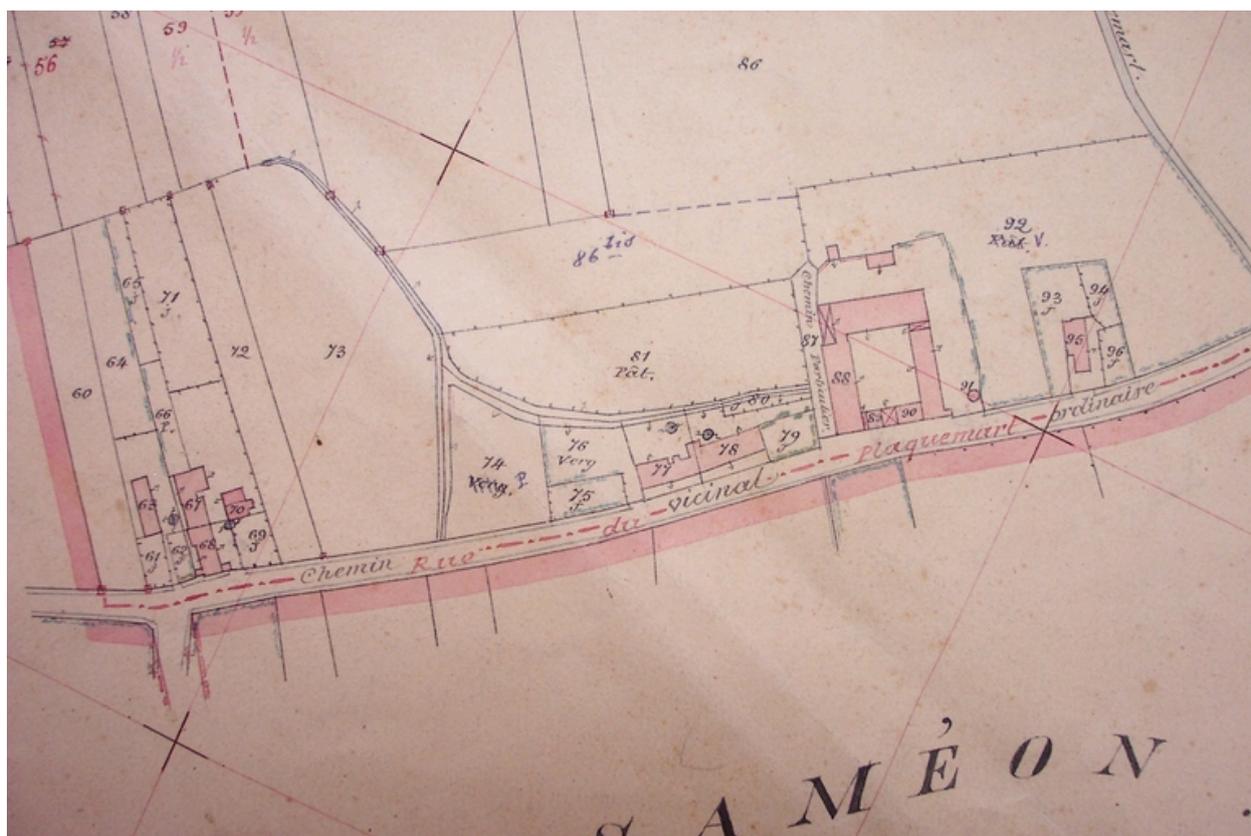
Situation sur le cadastre de 1912.
Phot. Cyril Cailleau
IVR31_20055907395NUCA

Situation sur le cadastre de 1912.

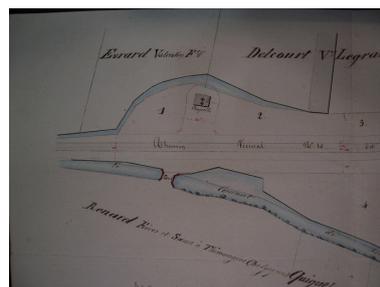
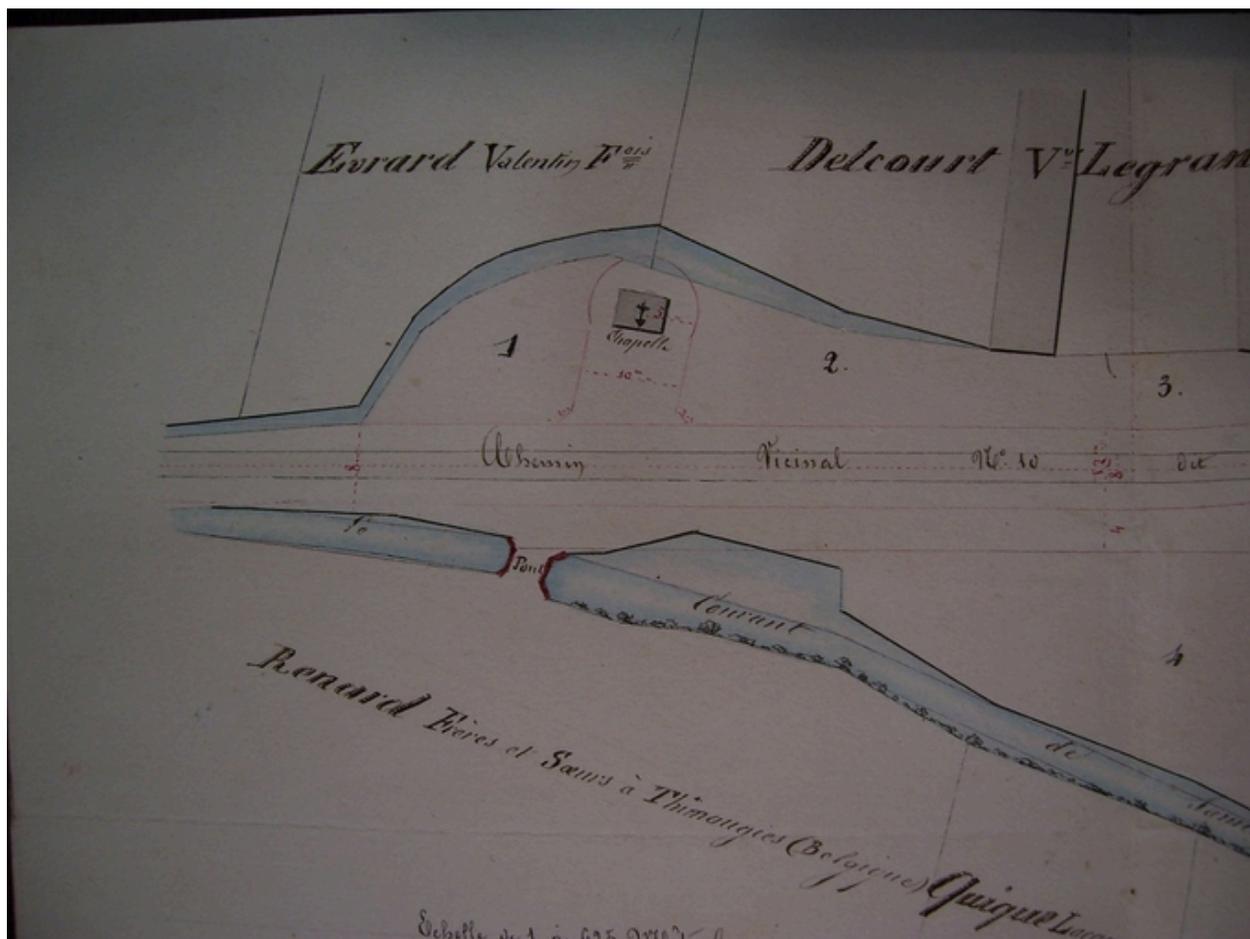
Plan de waréchaix et excédant
de chemin au lieu-dit la
Place du Petit Rosult, 1860.
Phot. Cyril Cailleau (reproduction)
IVR31_20055907396NUCA

Plan de waréchaix et excédant de chemin au lieu-dit la Place du Petit Rosult, 1860.

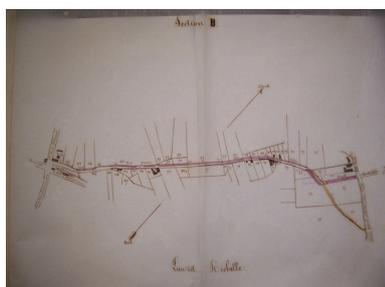
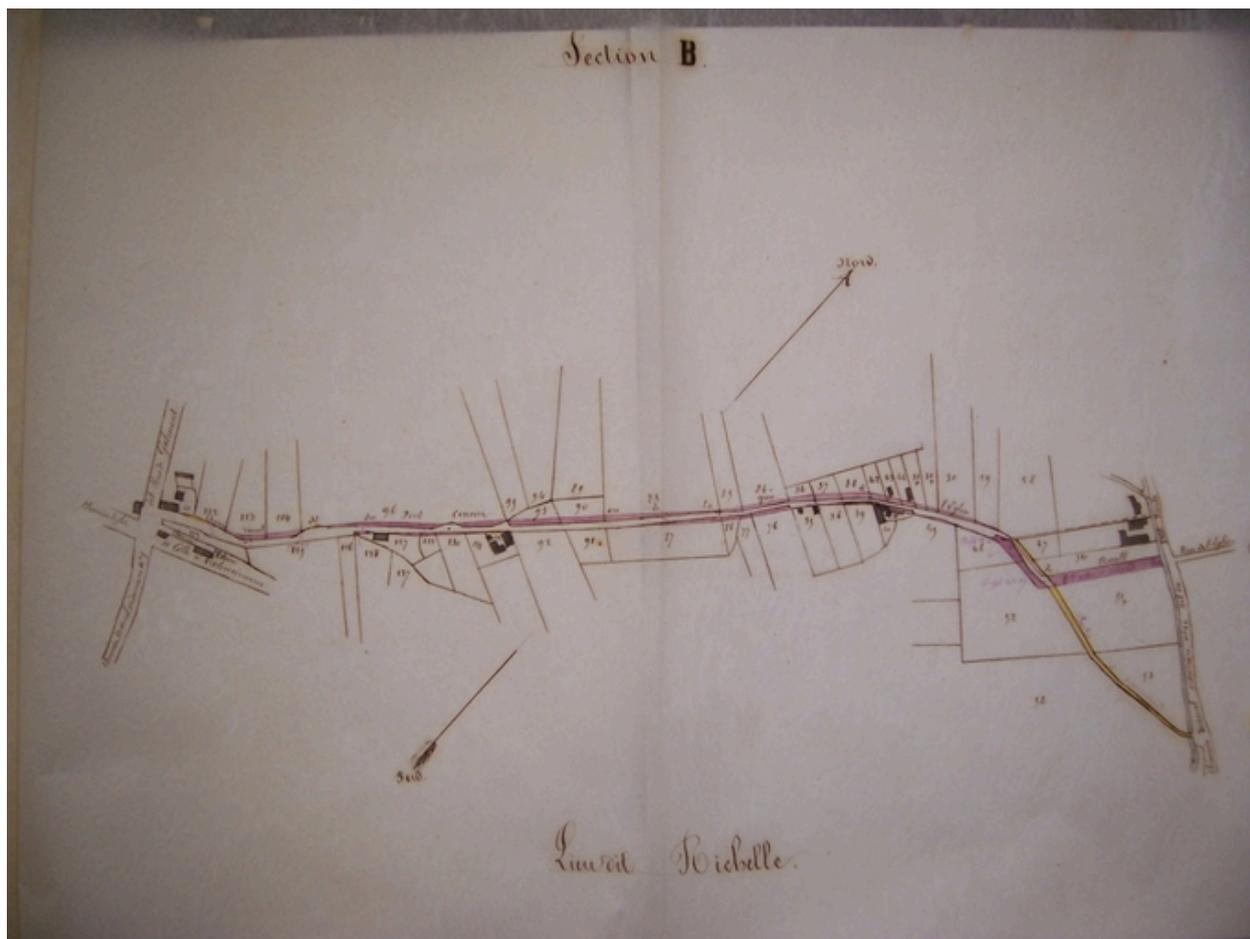
Proposition de classement et
de redressement du chemin
du Pont Censier, 1876.
Phot. Cyril Cailleau (reproduction)
IVR31_20055907397NUCA

Proposition de classement et de redressement du chemin du Pont Censier, 1876.

Le ponceau a probablement été construit au 17e ou au 18e siècle. Il a été très utile aux déplacements des habitants jusqu'aux environs de 1875. En 1876, la commune projette d'établir un tronçon plus direct par le redressement de la rue du Pont-Censier ; les travaux une fois exécutés, le ponceau perd une grande partie de son utilité (A.D. Nord série O 511). En mauvais état, sa restauration a été réalisée durant le 2e semestre 2005.

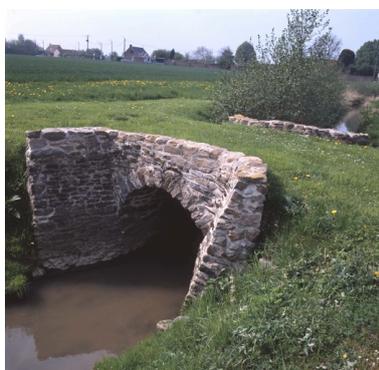
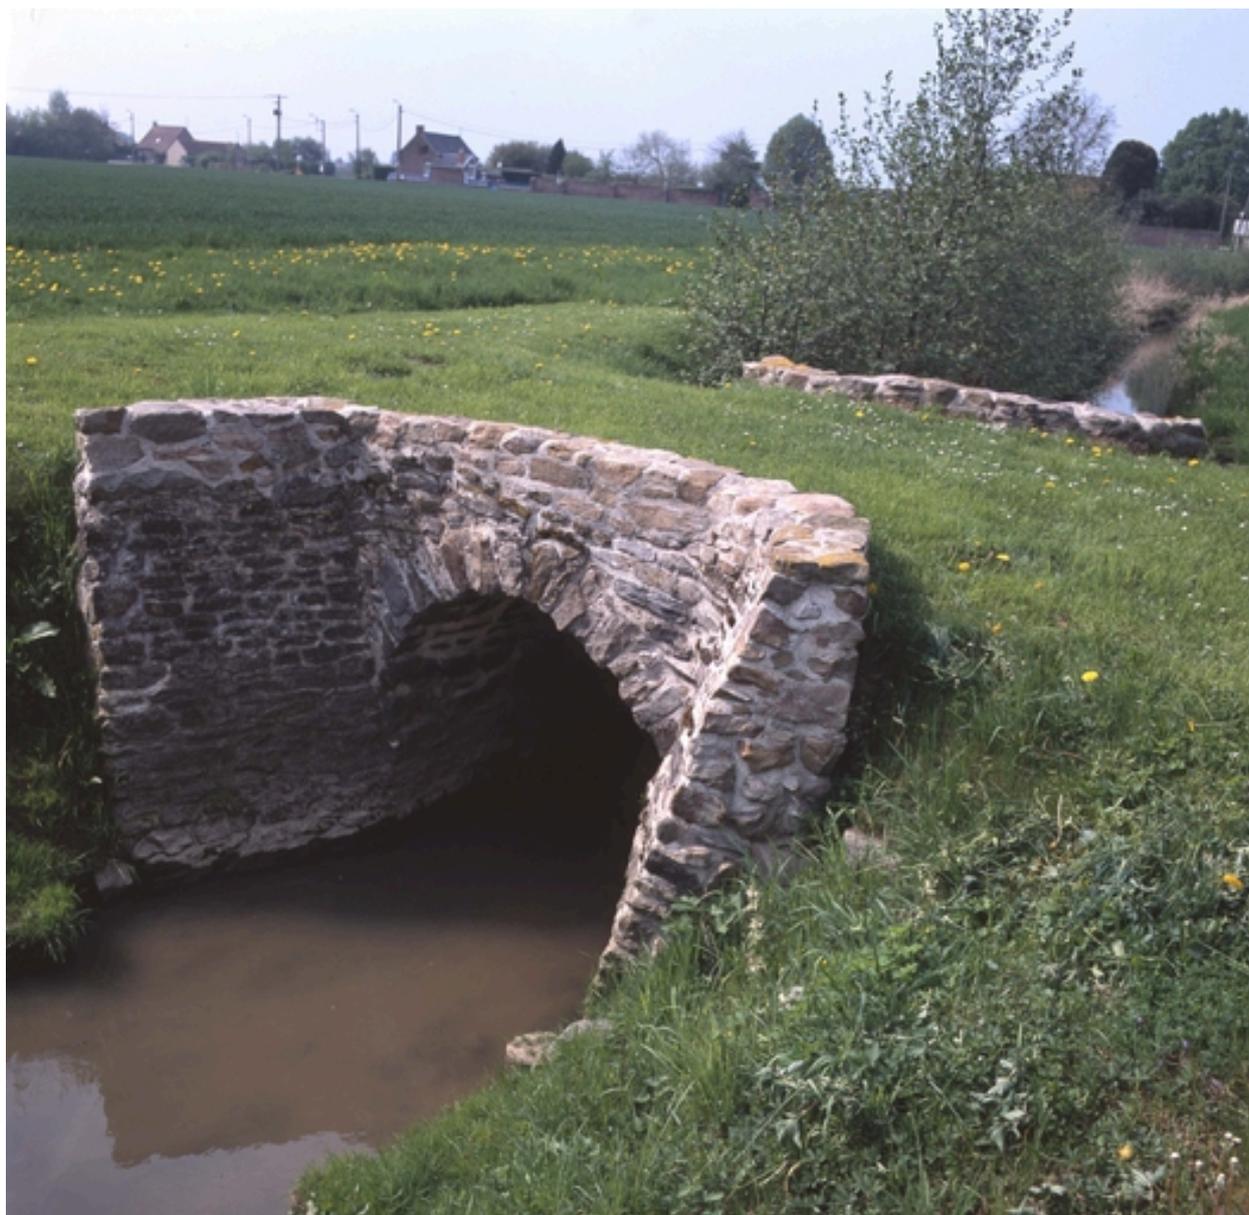
Vue générale du ponceau
après restauration.
Phot. Pierre Thibaut
IVR31_20095902069XA

Vue générale du ponceau après restauration.

Le ponceau est formé d'une arche d'environ 1,60 m de portée sur environ 4 m de large. Le tablier est enherbé ; le parapet a disparu. Les culées sont protégées par des bajoyers inclinés, légèrement courbes du côté amont. Le ponceau est en moellons de grès, extrait localement, assemblés au mortier de chaux (des reprises de jointoiement indiquent des restaurations anciennes avec un mortier à la cendrée qui, par ses qualités physico-chimiques, était employé pour lier les maçonneries exposées à l'humidité). Les moellons sont de tailles variées ; ceux qui composent l'arche sont ébauchés en forme de trapèze assez épais à l'intrados et sont régulièrement assisés ; ceux qui les surmontent sont plus petits. Ce type de ponceau était fréquent à Rosult, ainsi qu'en atteste le plan terrier de 1664.

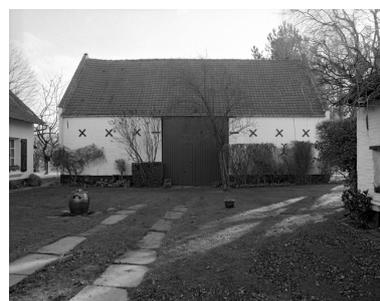
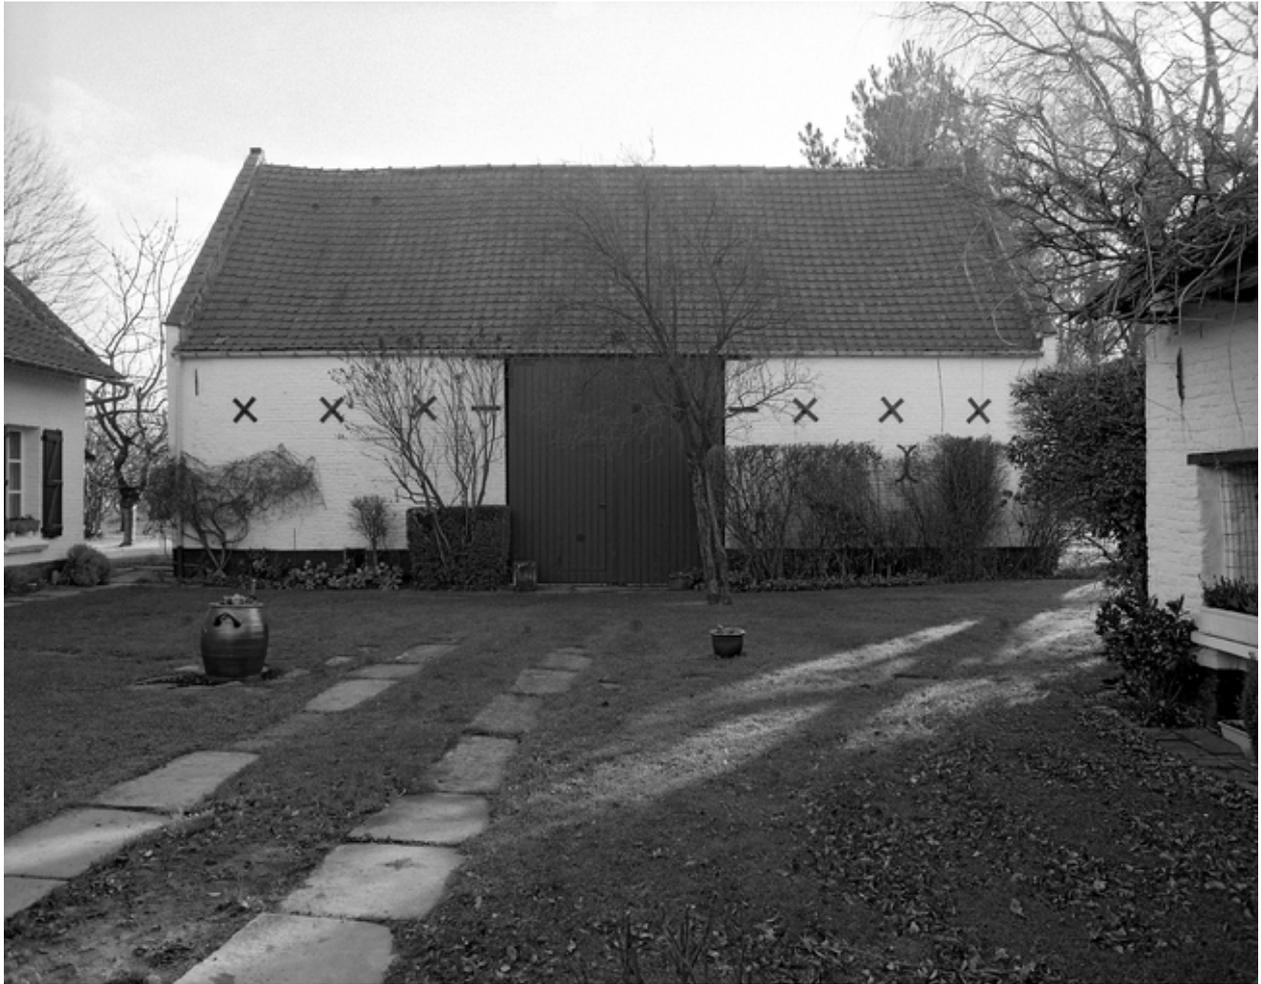
Vue générale avant restauration.
Phot. Philippe Dapvril
IVR31_20055900165X

Vue générale avant restauration.
