Hauts-de-France, Aisne
Any-Martin-Rieux
23 rue de l' Eglise

Ferme

Numéro de dossier : IA02000612
Date de l'enquête initiale : 1998
Date(s) de rédaction : 1998
Cadre de l'étude : inventaire topographique canton d'Aubenton
Degré d'étude : étudié

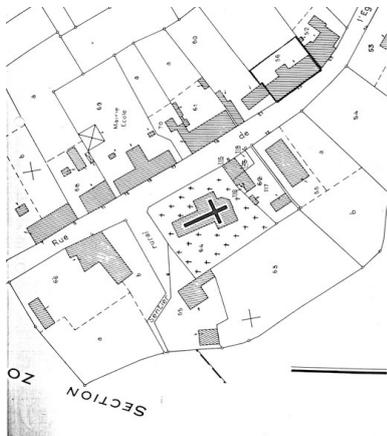
Phot. Martine Plouvier
IVR22_20000203246ZA

Vue générale.

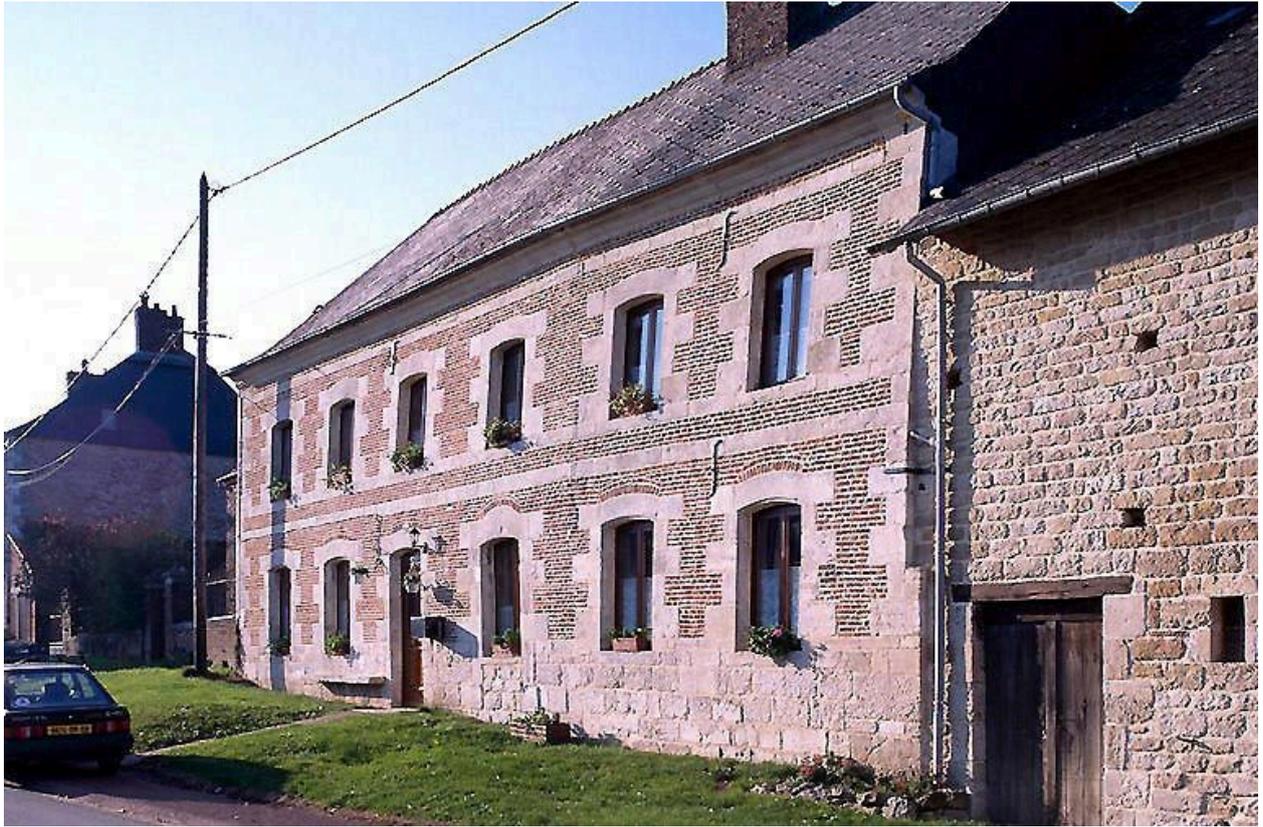
IVR22_20000203246ZA

Vue générale.

Le logis de cette importante ferme date du 18e siècle, il est en fait constitué de deux logis à trois travées accolées présentant une élévation ordonnancée. Le logis n'a cependant pas gardé de traces de décor datant du 18e siècle. La grange qui lui est attenante sur la droite date de la 1ère moitié du 19e siècle. L'ensemble des façades des bâtiments vient de faire l'objet d'une restauration en 1997-98.

Le double logis est en brique, le solin, l'encadrement des ouvertures et le chaînage des angles de l'élévation antérieure sont en pierre de taille calcaire. Les caves sont voûtées en berceau en moellon calcaire. Les ouvertures de l'élévation antérieure présentent des linteaux cintrés. Le mur pignon ouest, est pourvu d'un essentage de tôle ondulée. Le logis est couvert d'une demi-croupe en ardoise synthétique. La grange traversante est en moellon calcaire, avec l'encadrement des ouvertures en pierre de taille, elle comporte un toit à longs pans et pignon couvert en ardoise synthétique.
