Hauts-de-France, Somme  
Sains-en-Amiénois

## Eglise paroissiale et ancien cimetière Saints-Fuscien, Victoric et Gentien de Sains-en-Amiénois

Numéro de dossier : IA80002415

Cadre de l'étude : inventaire topographique Amiens métropole, patrimoine funéraire

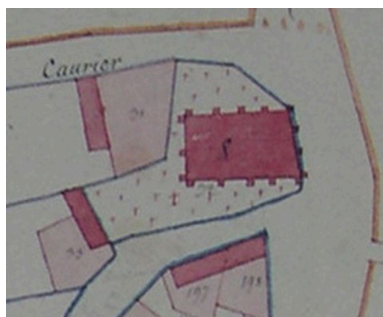
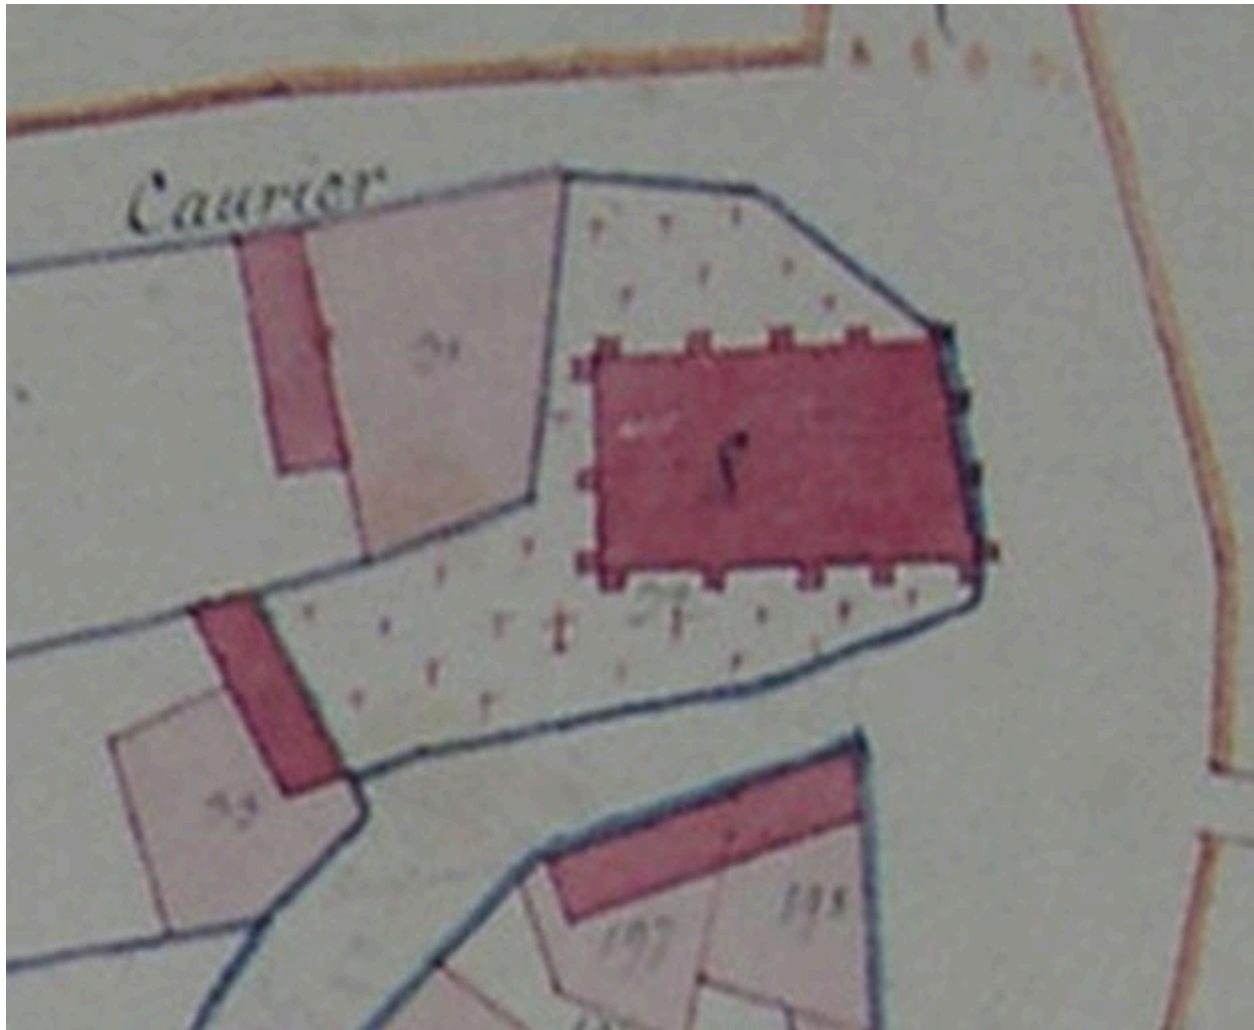
Extrait du cadastre napoléonien, vers 1806 (DGI).  
Phot. Isabelle Barbedor  
IVR22\_20038010918NUCA

Extrait du cadastre napoléonien, vers 1806 (DGI).

Le cadastre napoléonien (doc. 1) figure un édifice de plan allongé à chevet plat. Des contreforts sont visibles sur chaque façade. Le cimetière s'étend autour de l'église.

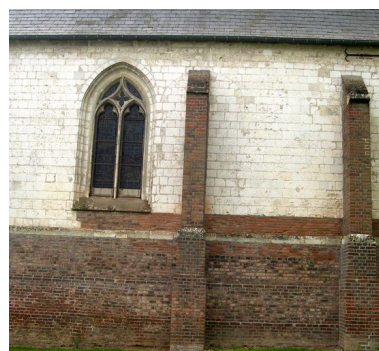
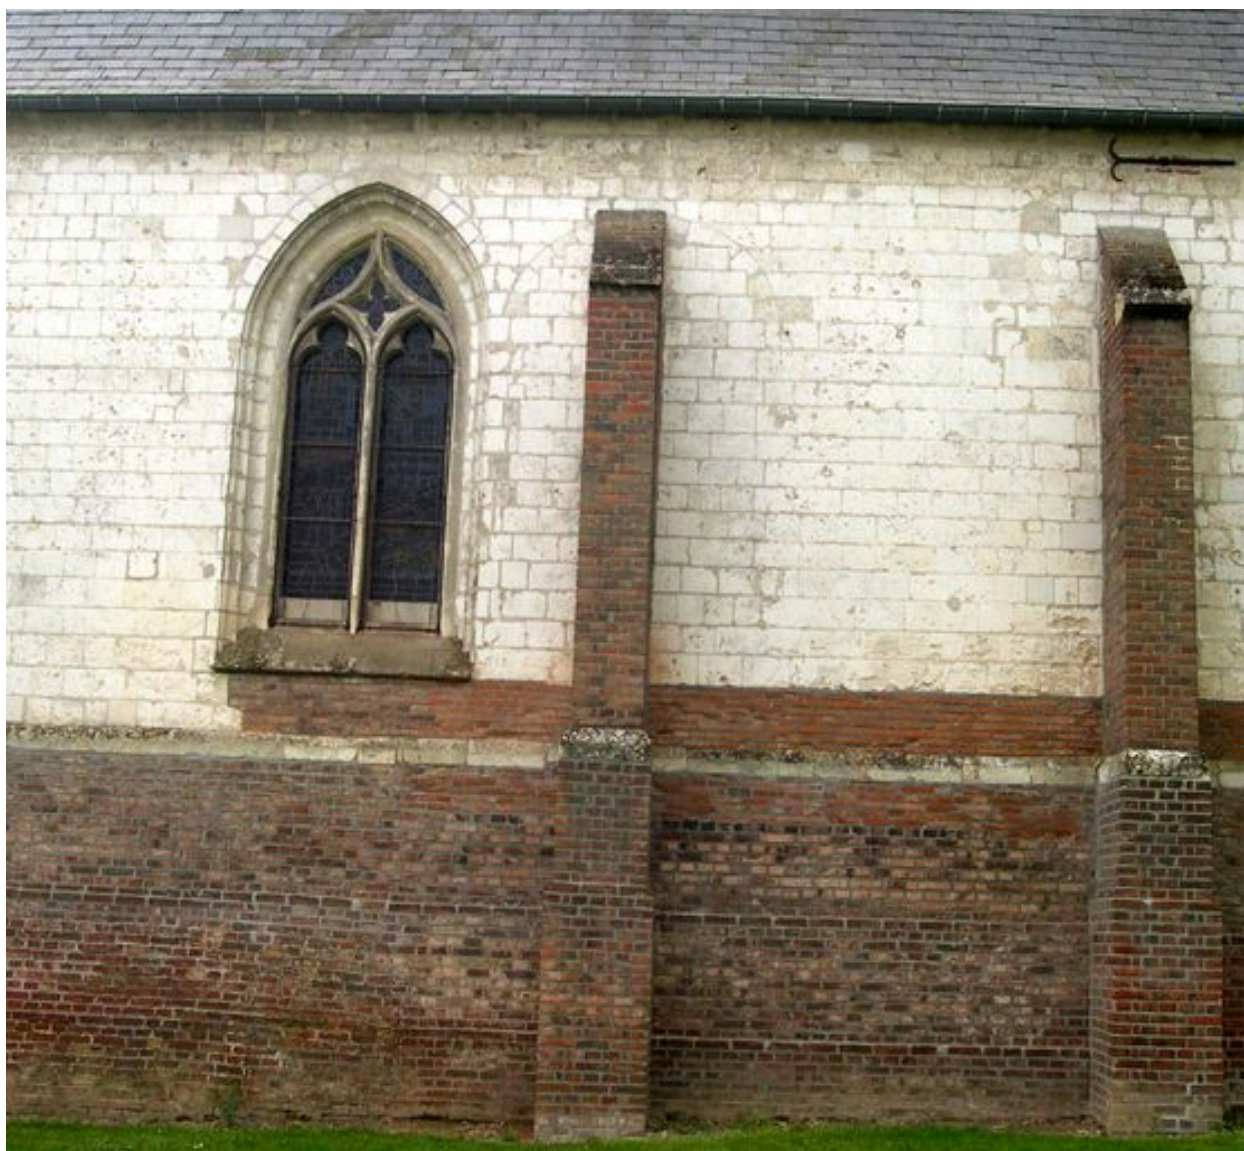
Baie murée du mur nord.  
Phot. Isabelle Barbedor  
IVR22\_20078012019NUCA

Baie murée du mur nord.

Reconstruite dans la 2<sup>e</sup> moitié du 15<sup>e</sup> siècle et agrandie d'un bas-côté au nord, élevé à l'emplacement du sanctuaire mérovingien, elle est consacrée en 1511 par l'évêque Nicolas de Lagrenée, comme l'indiquent les inscriptions (repeintes) disposées sur les deux premières fermes de la nef. De cette période datent la charpente, le mur sud de la nef avec sa baie et sa crédence, le portail occidental et la porte sud, déplacée au 19<sup>e</sup> siècle. L'église est partiellement reconstruite à la fin du 18<sup>e</sup> siècle. De cette période datent le chœur (vers 1787), dont la baie axiale est alors murée, et le prolongement du bas-côté nord.

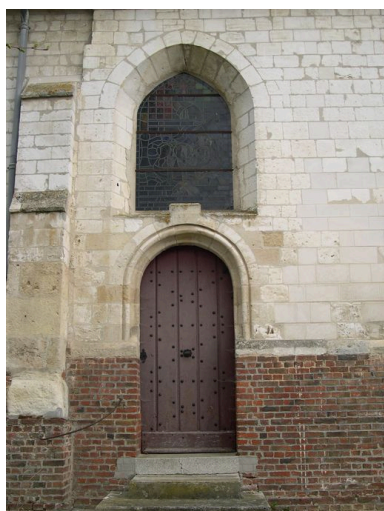
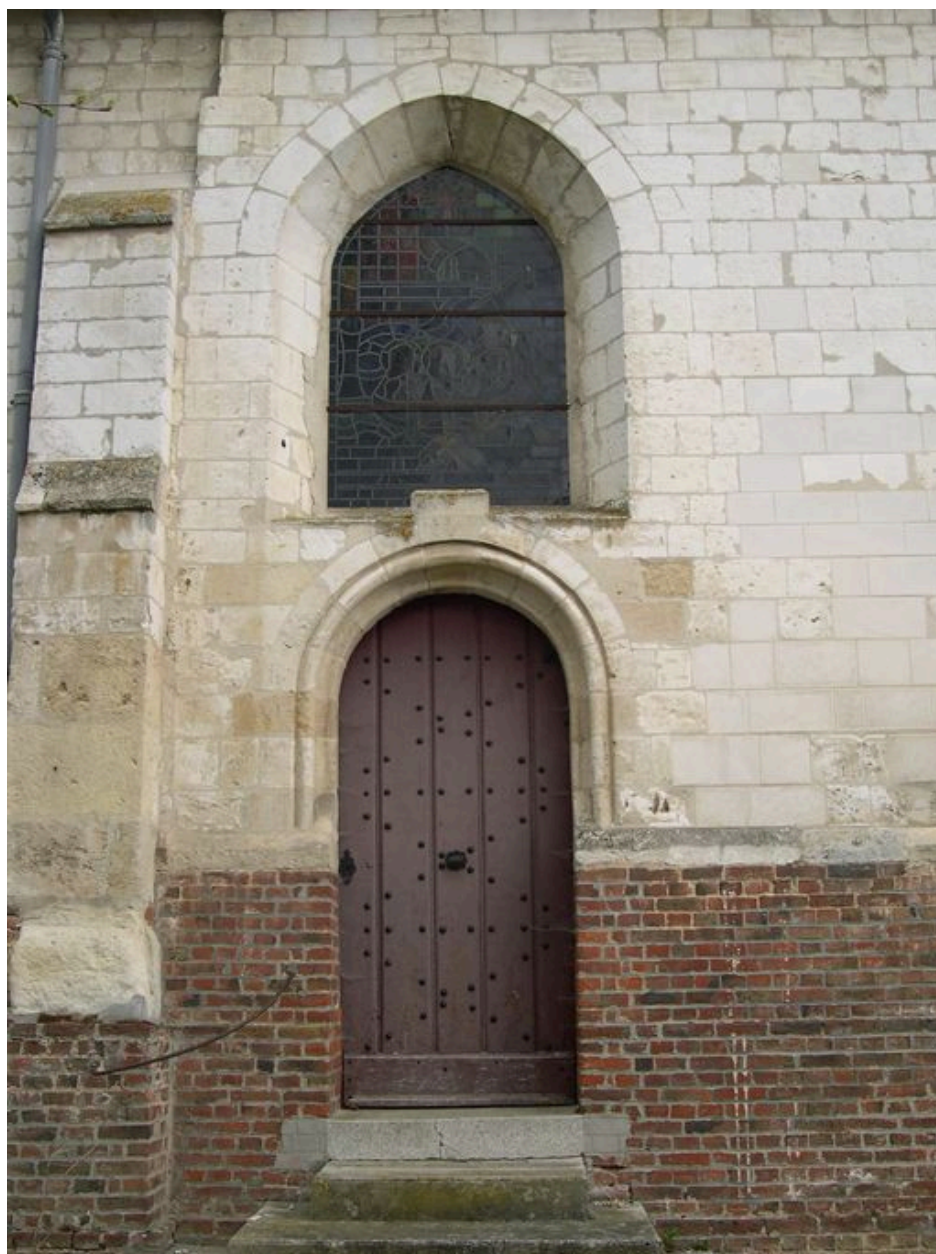
Porte sud de la nef.  
Phot. Isabelle Barbedor  
IVR22\_20078012020NUCA

Porte sud de la nef.

L'édifice, orienté à l'est, est implanté en coeur de parcelle, en bordure de la route départementale. De plan allongé à deux vaisseaux, il comporte un chevet plat et un clocher-porche au bas de la nef, plus longue et plus large que le bas-côté nord. L'église est construite en calcaire, appareillé en pierre de taille, sur solins de briques avec contreforts en calcaire (chevet, mur sud) et en briques (murs nord et sud) et présente de nombreuses reprises de maçonnerie en briques et en calcaire. Le chevet est percé de deux fenêtres (fig. 6), l'une cintrée (sacristie), l'autre en arc brisé, postérieure (sanctuaire). Le mur sud de la nef est percé de quatre fenêtres (fig. 5), deux cintrées (choeur) et deux en arc brisé (nef), la plus ancienne présentant des moulurations. On observe des décrochements du mur sud, à la jonction de la nef et du choeur et au bas de la nef. Le bas-côté nord est percé de trois fenêtres, deux cintrées à l'ouest (fig.7), la troisième en arc brisé (postérieure), ouverte à côté d'une baie murée (fig. 8). Cette baie semble contemporaine de celle du chevet. L'église comporte un accès principal à l'ouest (clocher-porche) et deux accès secondaires au nord (fig. 7) et au sud (fig. 9). La porte nord est surmontée d'une

niche. La porte sud, au-dessus de laquelle est placée une fenêtre, présente des moulurations contemporaines de celles du portail principal. A l'intérieur, l'église présente plusieurs traces de remaniements : une porte bouchée dans le mur sud de la nef (fig. 15), une arcade bouchée à l'extrémité est du bas-côté nord, donnant initialement accès à l'actuelle sacristie, enfin une baie murée dans le bas-côté nord. Au nombre des remaniements comptent également l'accès à la sacristie et les deux niches aménagées dans le sanctuaire. On observe aussi des collages, au niveau du mur séparant le sanctuaire et la sacristie et de l'arrondi du sanctuaire, qui correspondent à un aménagement postérieur. Deux crédences sont visibles dans le mur sud, l'une dans le sanctuaire, qui présente des traces de décor flamboyant (fig. 13), l'autre dans la nef, plus ancienne (fig. 14). La nef et le bas-côté nord sont séparés par six colonnes supportant des arcs brisés à nervures pénétrantes. Les colonnes et les arcades séparant le chœur du bas-côté nord sont légèrement plus larges que celles séparant la nef du bas-côté nord. Le chœur, qui présente une importante surélévation, est séparé de la nef par une clôture en fer forgé, ménageant un accès au tombeau des saints martyrs qui en occupe le centre. Le sanctuaire est matérialisé par un emmarchement et fermé par une clôture en fer forgé. Le chevet est à angles arrondis. La chapelle de la Vierge, à l'extrémité est du bas-côté nord, est matérialisée par un emmarchement moins important que celui du chœur et fermée par une clôture en lambris. On signalera enfin une tribune au bas de la nef et du bas-côté nord et un sol en granito. Inscription entrant de la nef : EGLISE CONSACREE / AUX MARTYRS / FUSCIEN VICTORIC / GENTIEN / A LA SAINTE VIERGE / A TOUS LES SS . Inscription entrant de la nef : PAR / NICOLAS / DE LA / GRENEE / 11 AVRIL / AN / 1511 Date (chevet) : MCMXXIV. Date de restauration (charpente sanctuaire) : 1992. Signature (dallage granito) : A. THOMAS / ent. AMIENS.

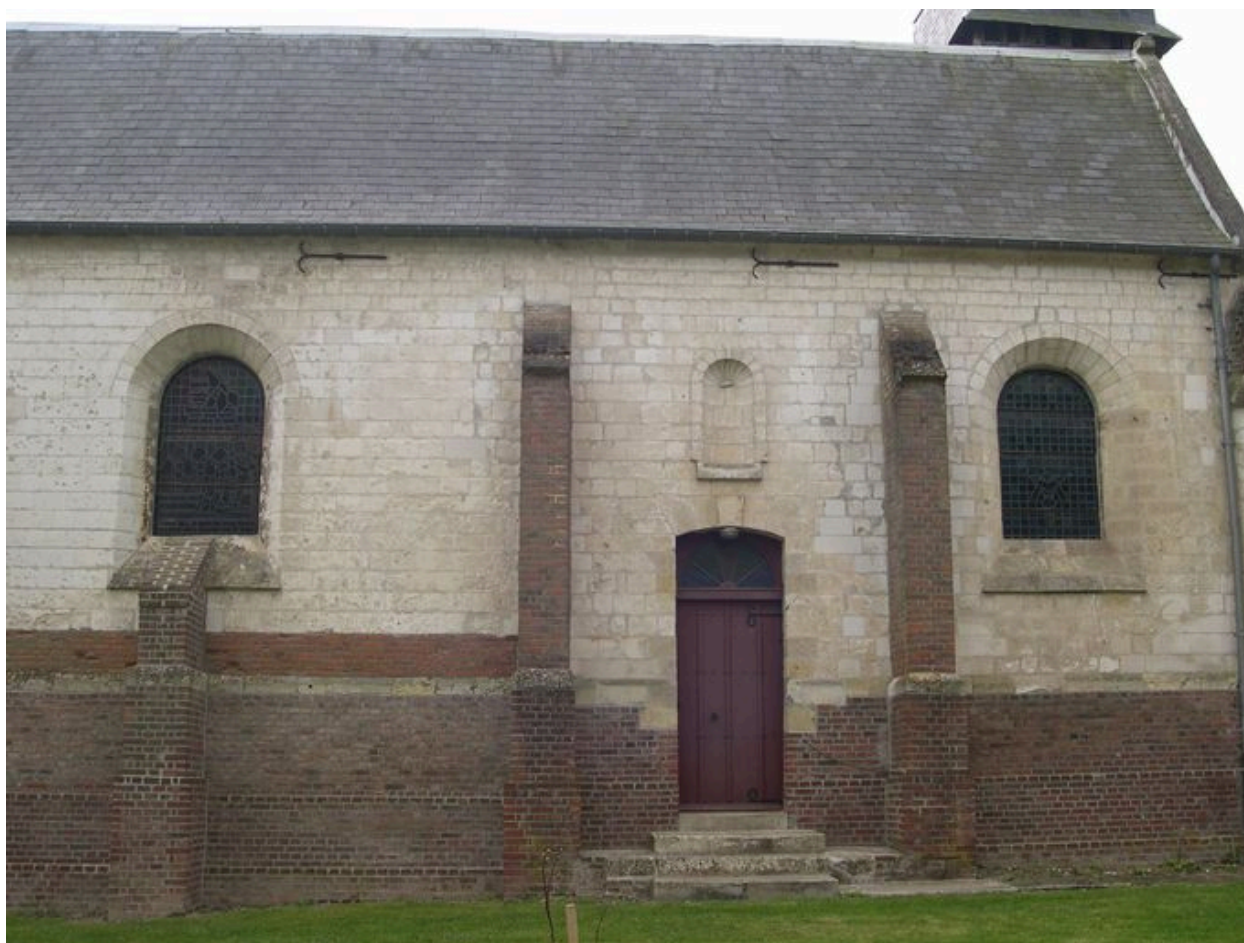
Porte du bas-côté nord.  
Phot. Isabelle Barbedor  
IVR22\_20078012018NUCA

Porte du bas-côté nord.

C'est cependant sous l'égide de l'abbé Messio que sont réalisés les travaux les plus importants, en particulier le déplacement de la porte sud de la nef et l'ouverture de la porte nord, en 1864, succédant à la suppression du cimetière et

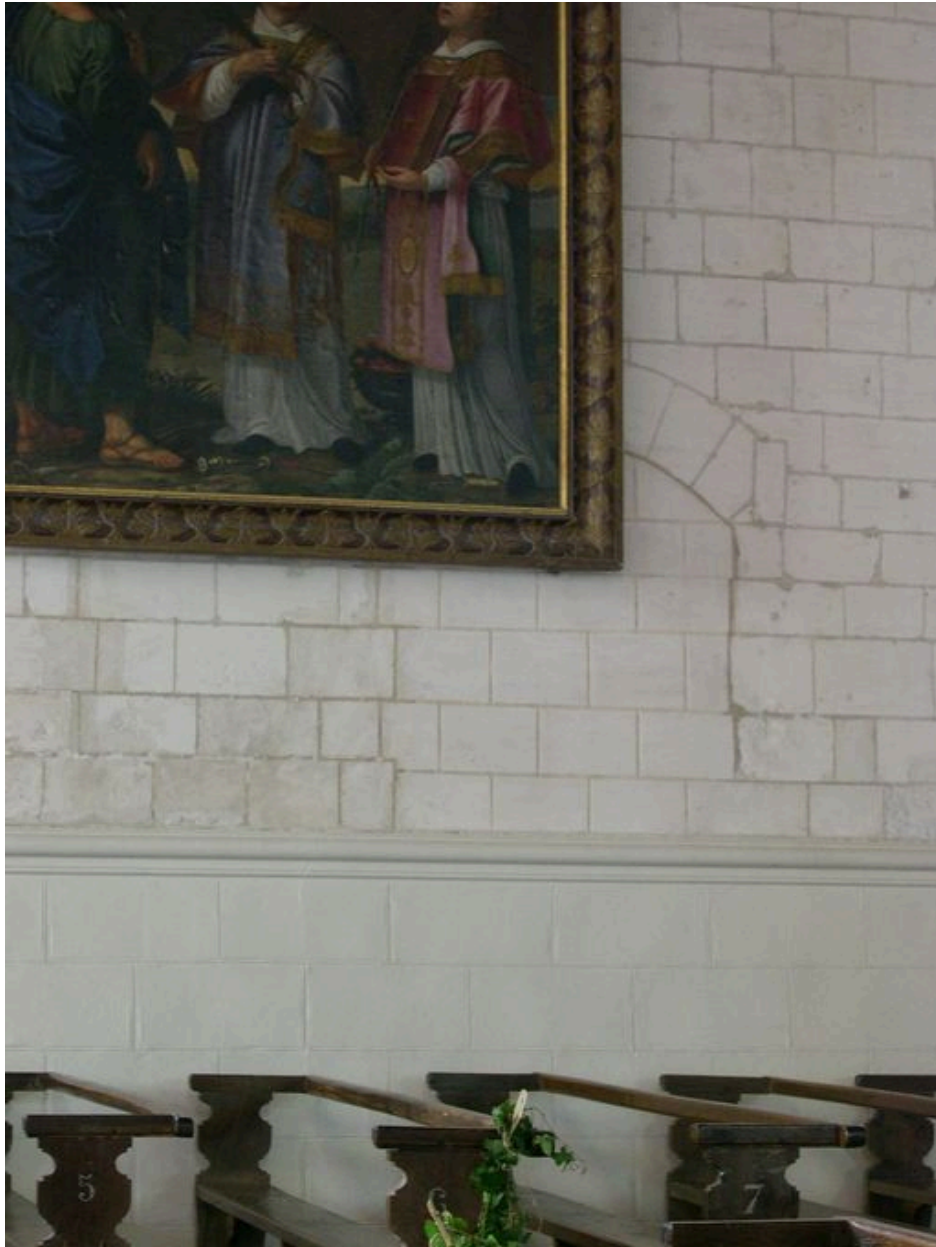
Trace de baie murée dans  
le mur sud de la nef.  
Phot. Isabelle Barbedor  
IVR22\_20078012026NUCA

Trace de baie murée dans le mur sud de la nef.
