Hauts-de-France, Aisne
Jumigny
1 place du Château

Ferme

Numéro de dossier : IA02001900
Date de l'enquête initiale : 2003
Date(s) de rédaction : 2003
Cadre de l'étude : patrimoine de la Reconstruction Chemin des Dames
Degré d'étude : étudié

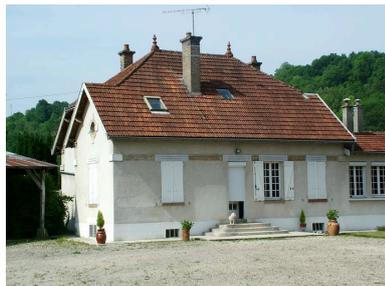
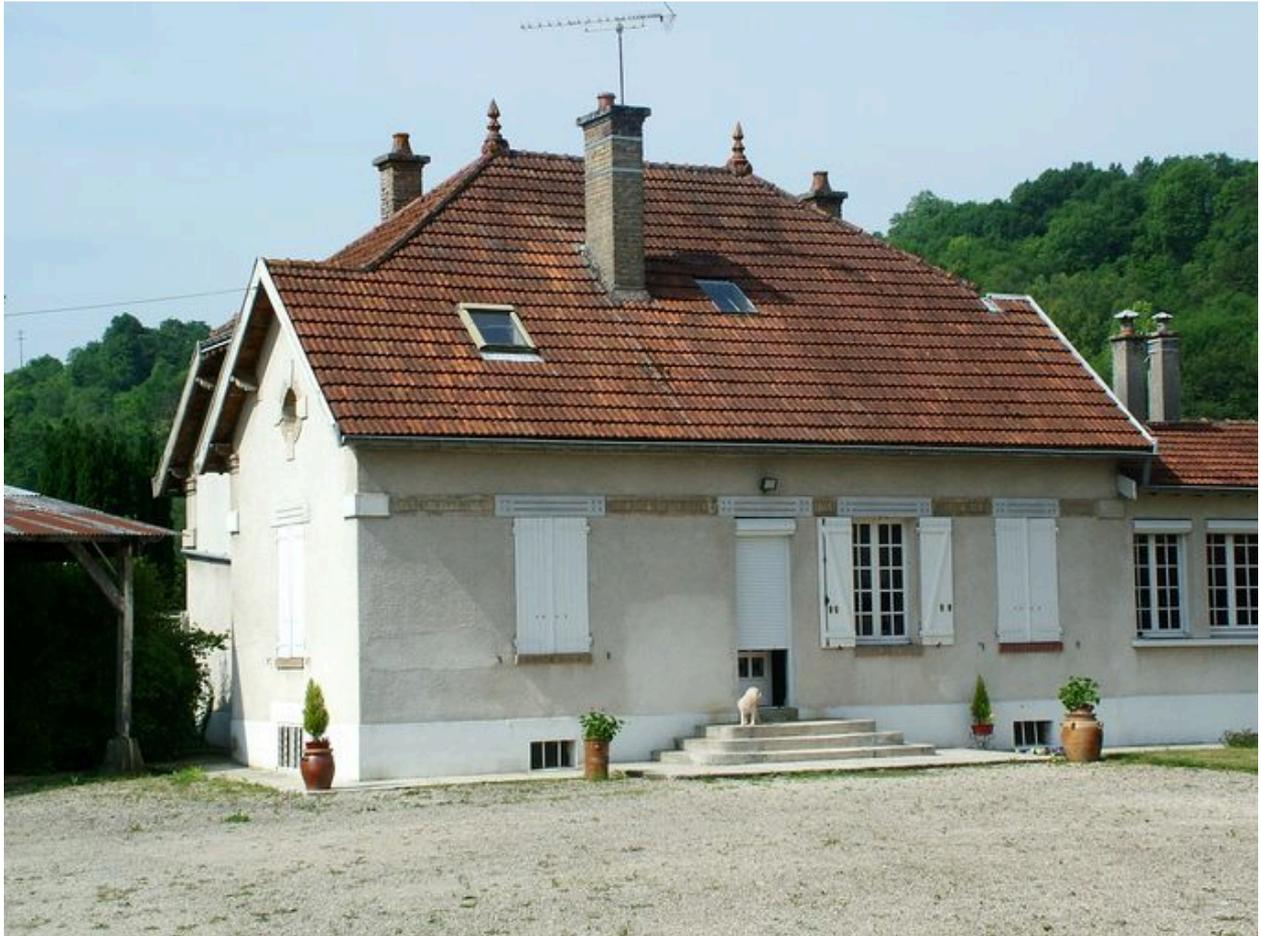
Vue du logis.
Phot. Inès Guérin
IVR22_20030202727NUCA

Vue du logis.

Le logis, construit indépendamment de ses annexes, est situé au fond d'une cour entourée de bâtiments agricoles. L'habitation est composée d'un blocage de moellons entièrement recouvert d'un enduit au ciment. Les linteaux des baies en ciment, reliés par un bandeau en brique jaune, ont reçu un décor géométrique. Le toit à longs pans et croupes couvert en tuile est orné d'épis de faitage en terre cuite. La grange est constituée d'un blocage de moellon aux chaînes d'angle harpées en pierre. Le toit en tuile est animé de lucarnes coiffées d'un toit à deux pans et demi-croupes. Les caves sont voûtées.

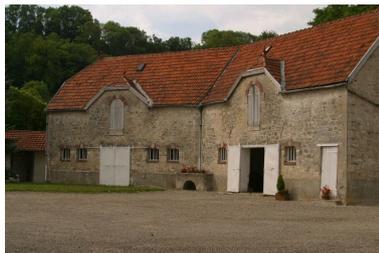
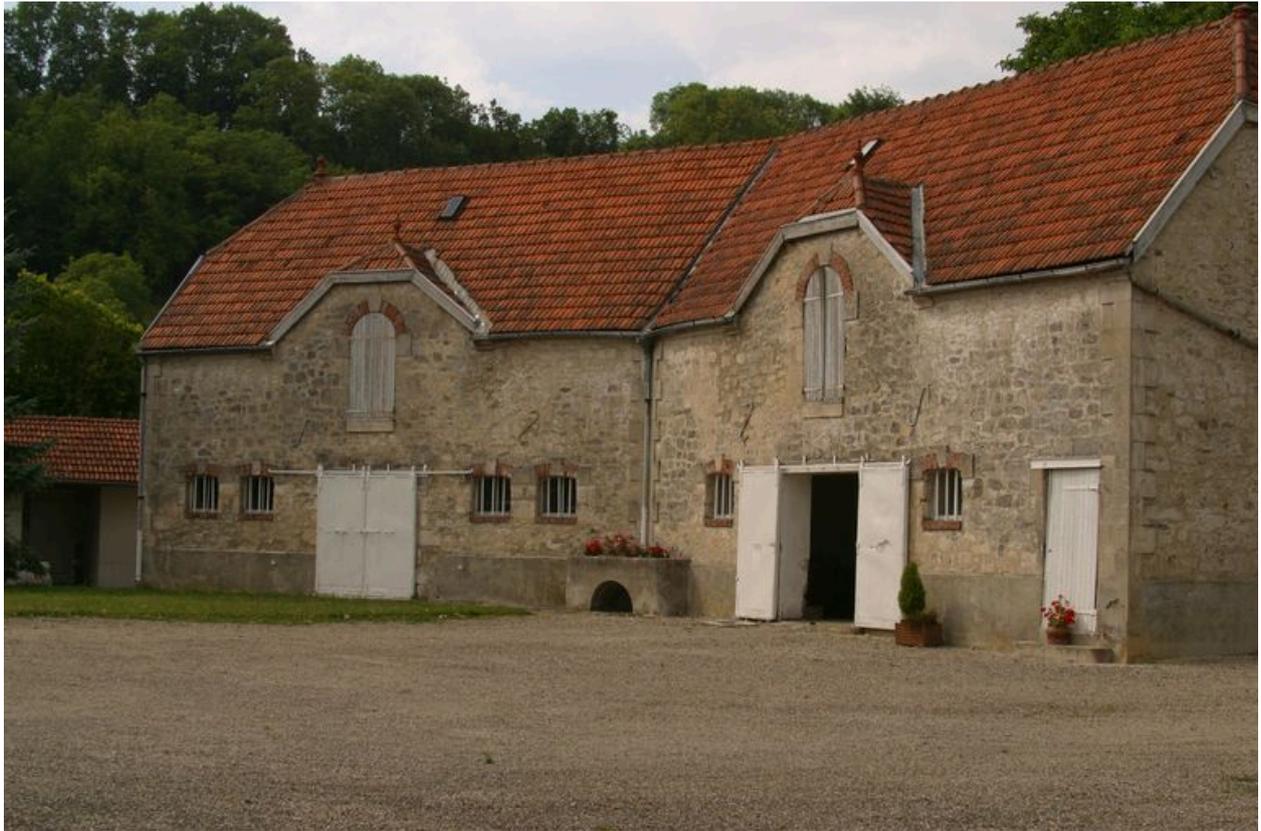
Vue des dépendances agricoles.
Phot. Irwin Leullier
IVR22_20050200810NUCA

Vue des dépendances agricoles.

La ferme, qui semble avoir été construite dans le début des années 1920, est pourvue d'un plan à cour fermée, comme cela est le cas pour un grand nombre d'ensembles agricoles sur le Chemin des Dames. Le décor géométrique concentré aux linteaux du logis est visible sur certaines maisons du Chemin des Dames. La forme du toit de la maison a reçu un traitement spécial. La structure architecturale des dépendances agricoles suit le dessin de la rue.
