Hauts-de-France, Aisne  
Moulins  
1 rue de la Fontaine

## Ancienne boulangerie, actuellement maison

Numéro de dossier : IA02001605  
Date de l'enquête initiale : 2003  
Date(s) de rédaction : 2003  
Cadre de l'étude : patrimoine de la Reconstruction Chemin des Dames  
Degré d'étude : étudié

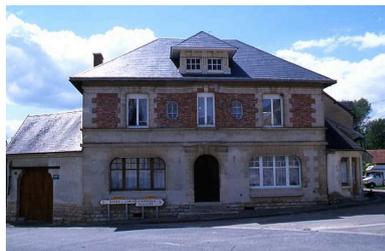
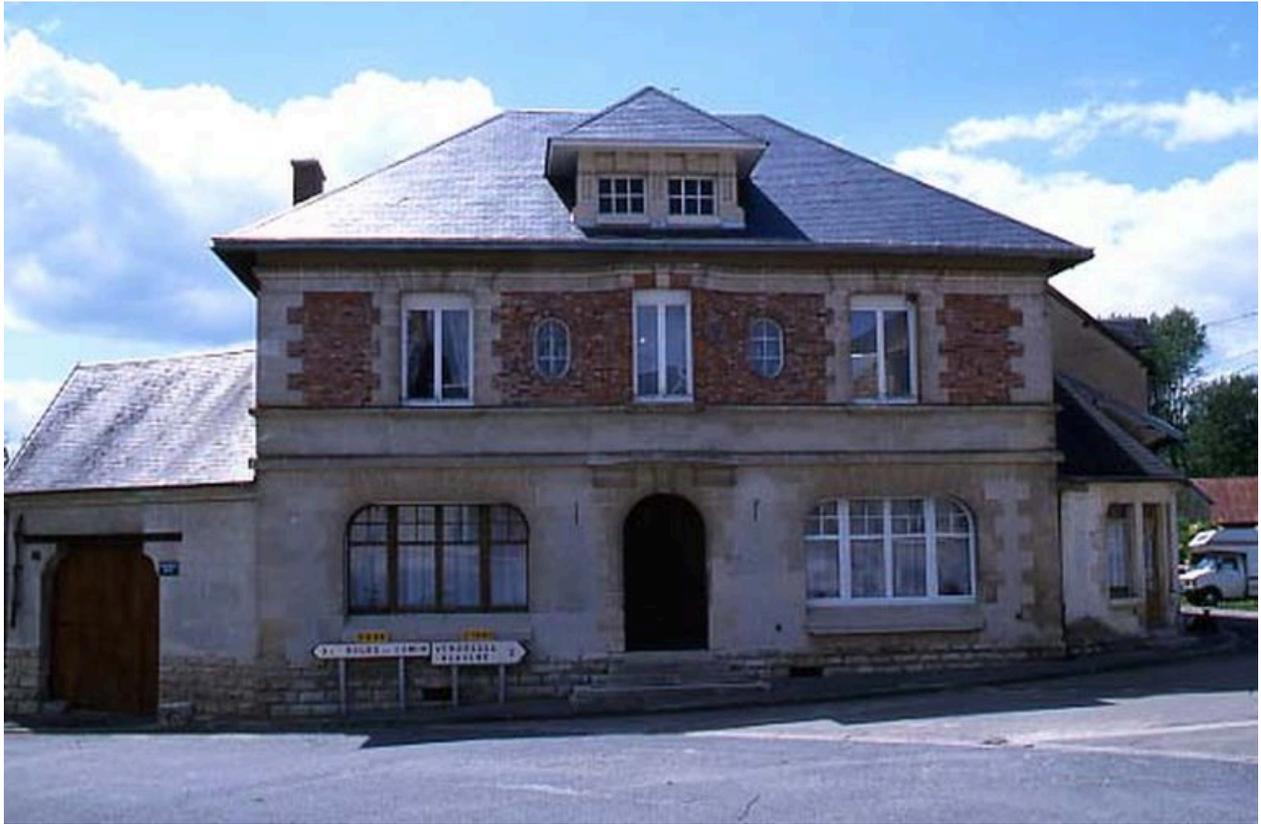
Vue générale.  
Phot. Inès Guérin  
IVR22\_20030203203NUCA

Vue générale.

Cet ensemble architectural donnant sur la rue est constitué de plusieurs éléments disposés dans le prolongement du logis : une maison imposante, un passage couvert à gauche et un commerce à droite. Le logis occupe le carrefour central du village : il s'agit d'une maison imposante longue de trois travées. Le soubassement est composé d'un blocage de moellons équarris et piqués à joint creux. Un perron droit permet l'accès à la porte cintrée. Les murs du rez-de-chaussée sont en pierre de taille lisse, contrairement à ceux du premier étage qui sont en brique. Les chaînes d'angle harpées et les ouvertures sont en pierre de taille. Les baies du rez-de-chaussée sont larges et pourvues d'un linteau arrondi. Les trois fenêtres rectangulaires du premier étage sont séparées par de petites ouvertures ovales. Le toit à longs pans et croupes en ardoise supporte une lucarne donnant le jour à l'étage de comble. Le linteau de la porte d'entrée a reçu l'inscription "Y. Hébert". Sur la droite, le logis est jouté d'un commerce, long de quatre travées. Entièrement en pierre de taille, l'élévation principale de ce bâtiment est légèrement arrondie, suivant ainsi la courbe de la rue. Un passage couvert, dont le toit à pans coupés est plus haut que celui du commerce, prolonge la boulangerie à sa droite.

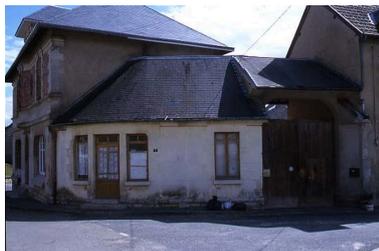
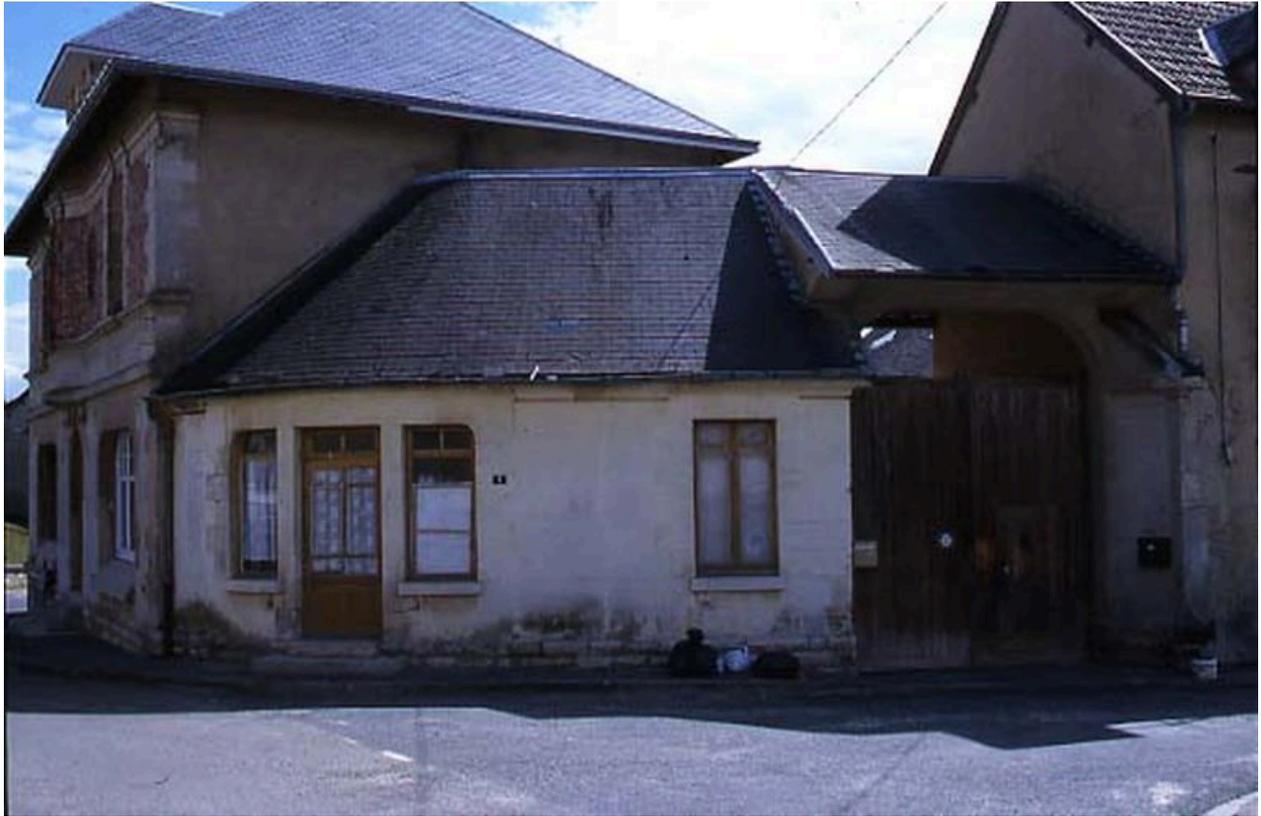
Vue de l'annexe.  
Phot. Inès Guérin  
IVR22\_20030203197NUCA

Vue de l'annexe.
