Hauts-de-France, Aisne
Besmont
rue de l' Eglise

Eglise paroissiale et cimetière Saint-Nicolas de Besmont

Numéro de dossier : IA02000509
Date de l'enquête initiale : 1998
Date(s) de rédaction : 1998
Cadre de l'étude : inventaire topographique canton d'Aubenton
Degré d'étude : étudié

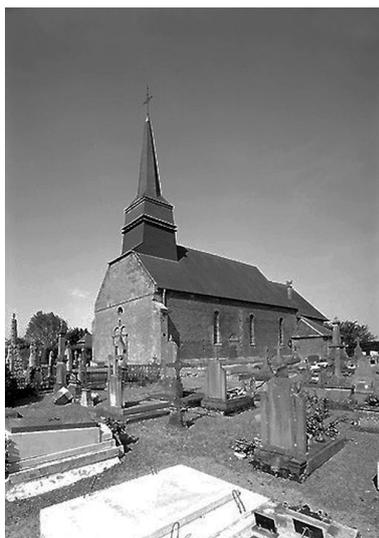
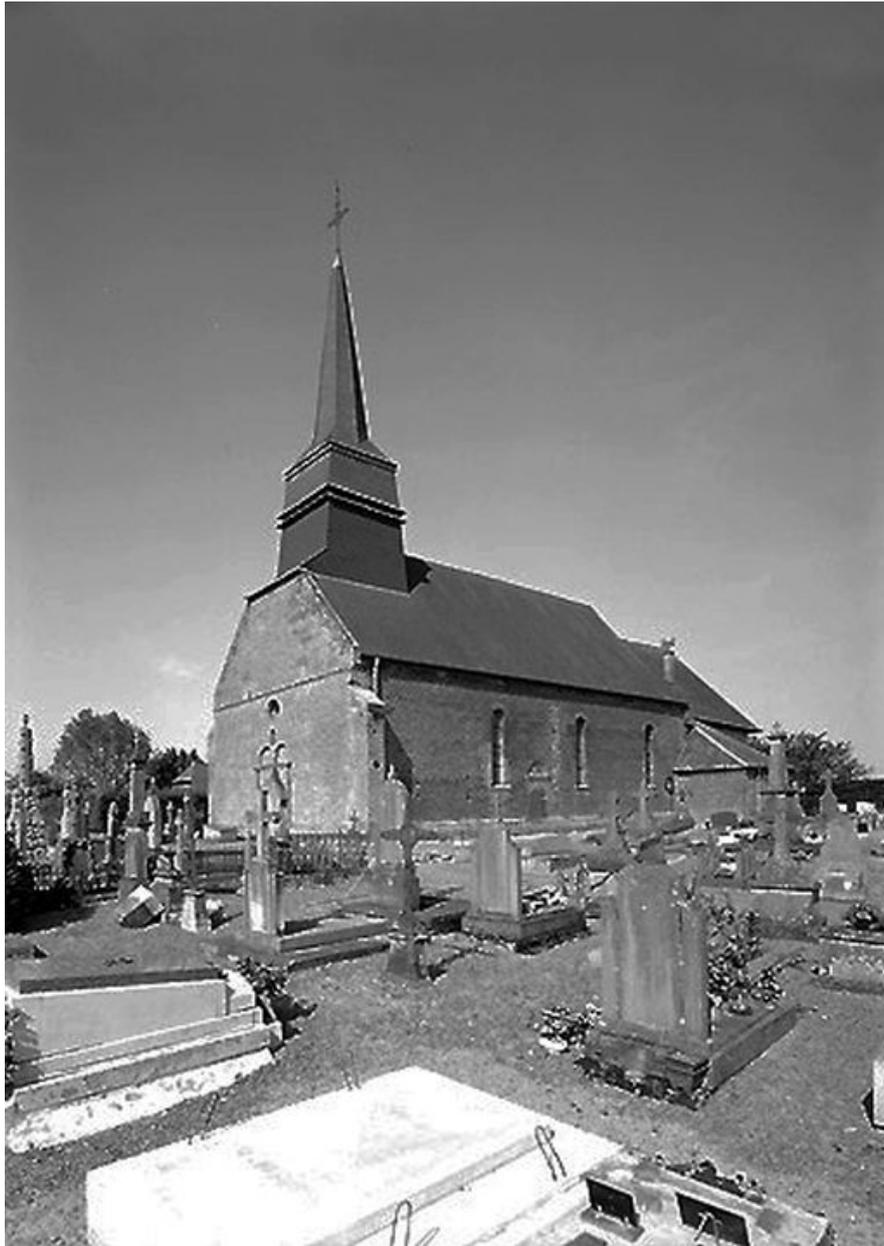
Vue extérieure depuis le sud-ouest.
Phot. Thierry Lefébure
IVR22_20010201705P

Vue extérieure depuis le sud-ouest.

Le chœur est en calcaire, moellon et pierre de taille moyen appareil. La nef et la façade occidentale sont en brique avec un décor de brique émaillée. La première travée de la nef présente de part et d'autre de l'élévation nord et sud deux portes murées à encadrement en brique et brique vernissée. La nef est surmontée d'un toit à longs pans en ardoise et pignon couvert et essentage d'ardoise sur le mur pignon est, le chœur d'une croupe en ardoise, la flèche polygonale comporte une

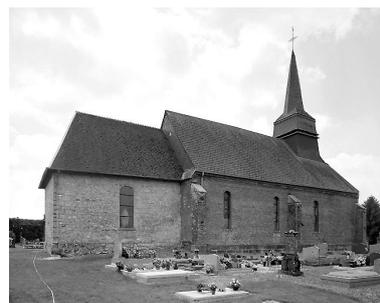
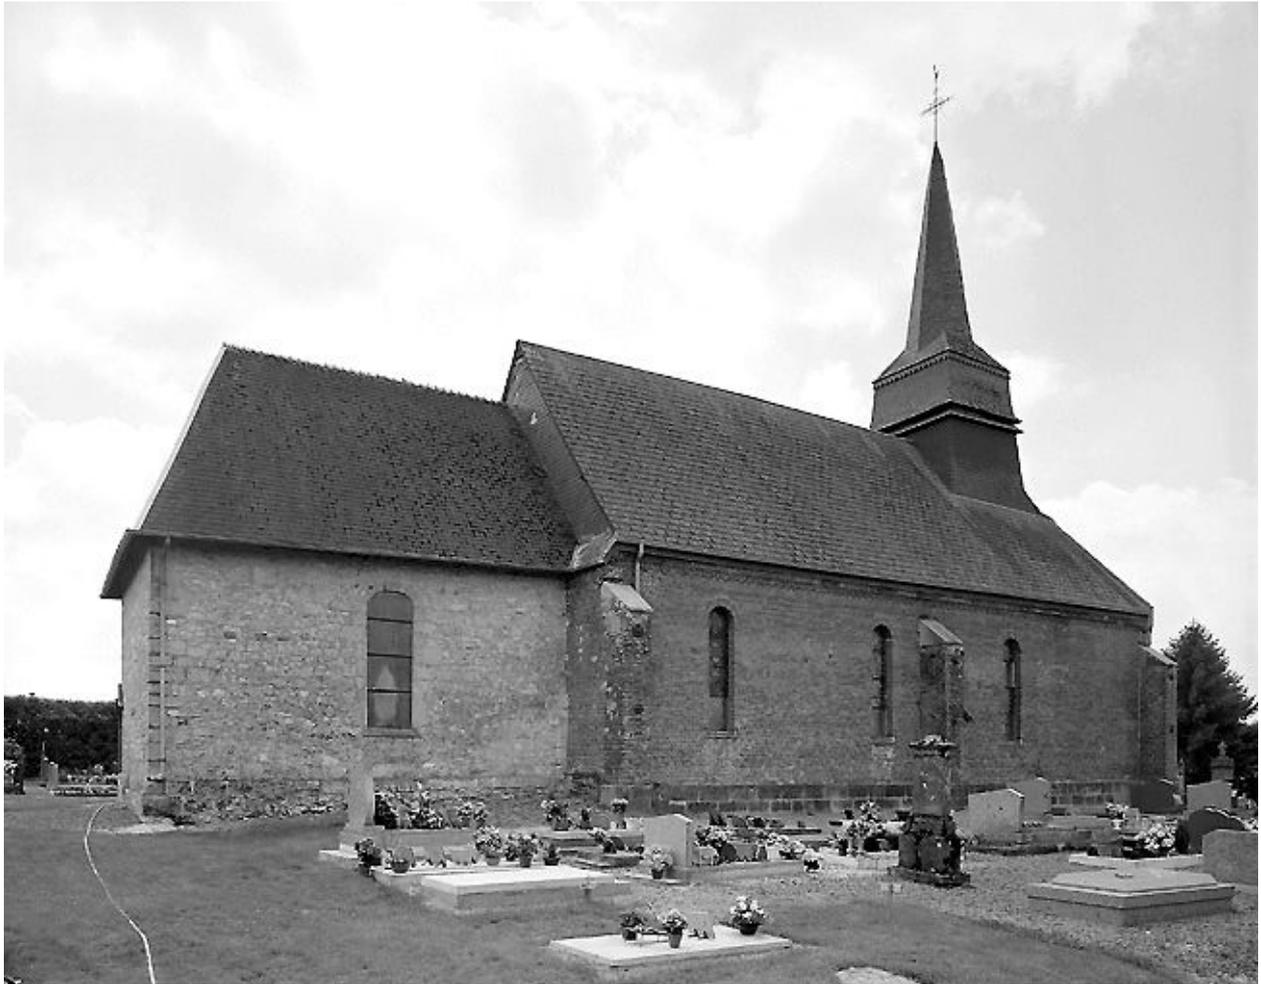
Vue de l'élévation nord.
Phot. Thierry Lefébure
IVR22_20010201724V

Vue de l'élévation nord.

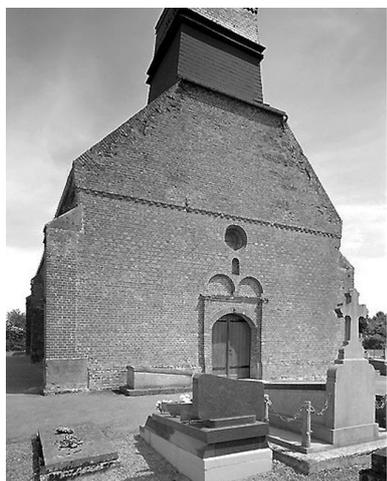
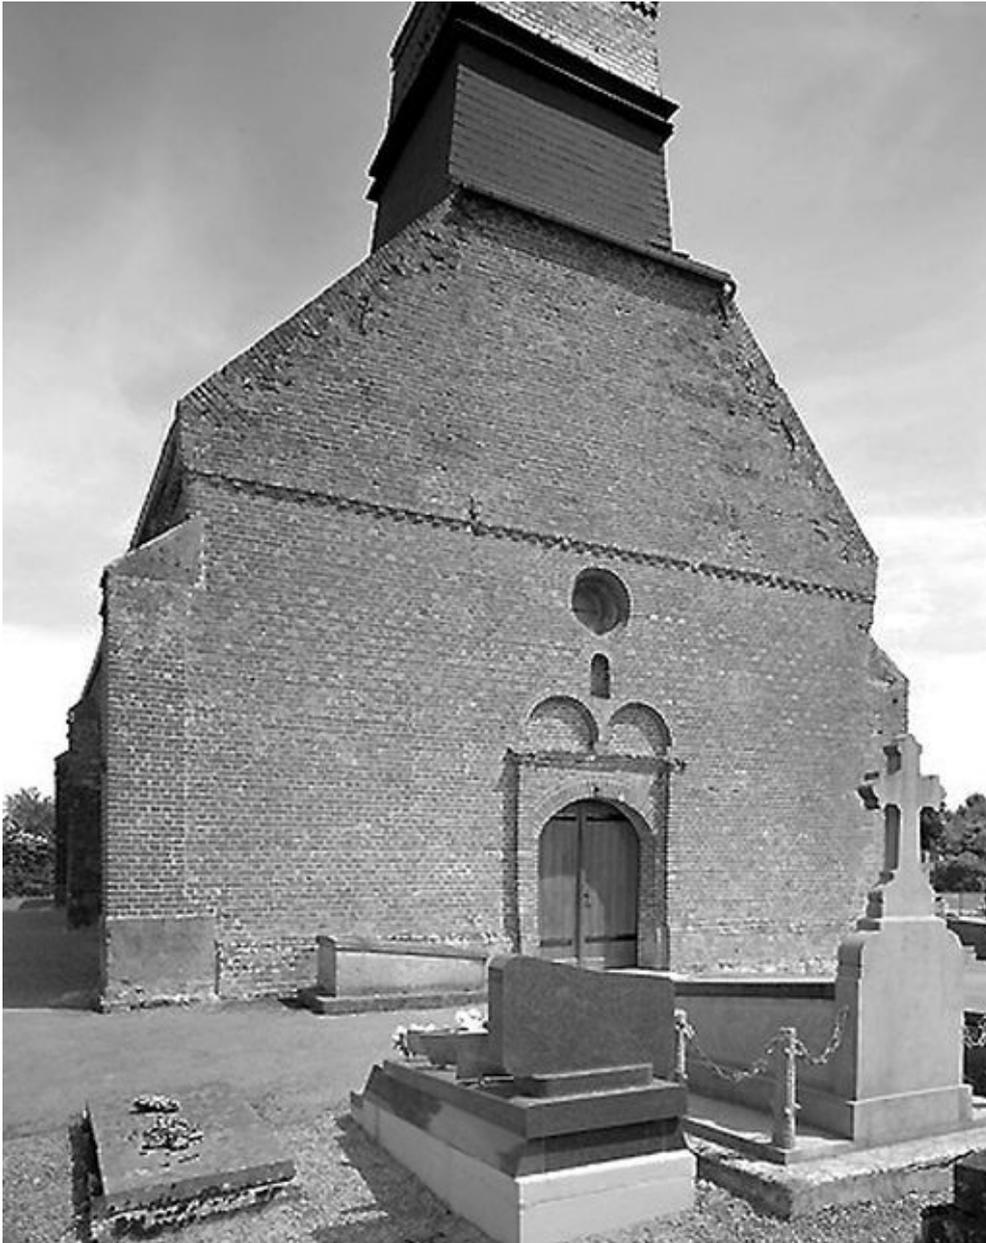
Façade occidentale.
Phot. Thierry Lefébure
IVR22_20010201725V

Façade occidentale.

base carrée en charpente couverte d'un essentage d'ardoise. Le clocher repose sur une demi-croupe en façade. L'ensemble de la nef et du chœur est couvert d'un plafond en plâtre sur lattis de bois orné d'un décor en stuc et plâtre.

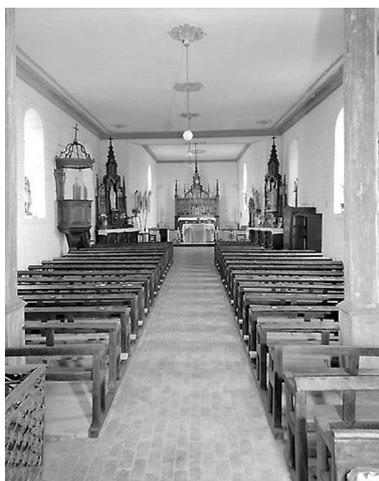
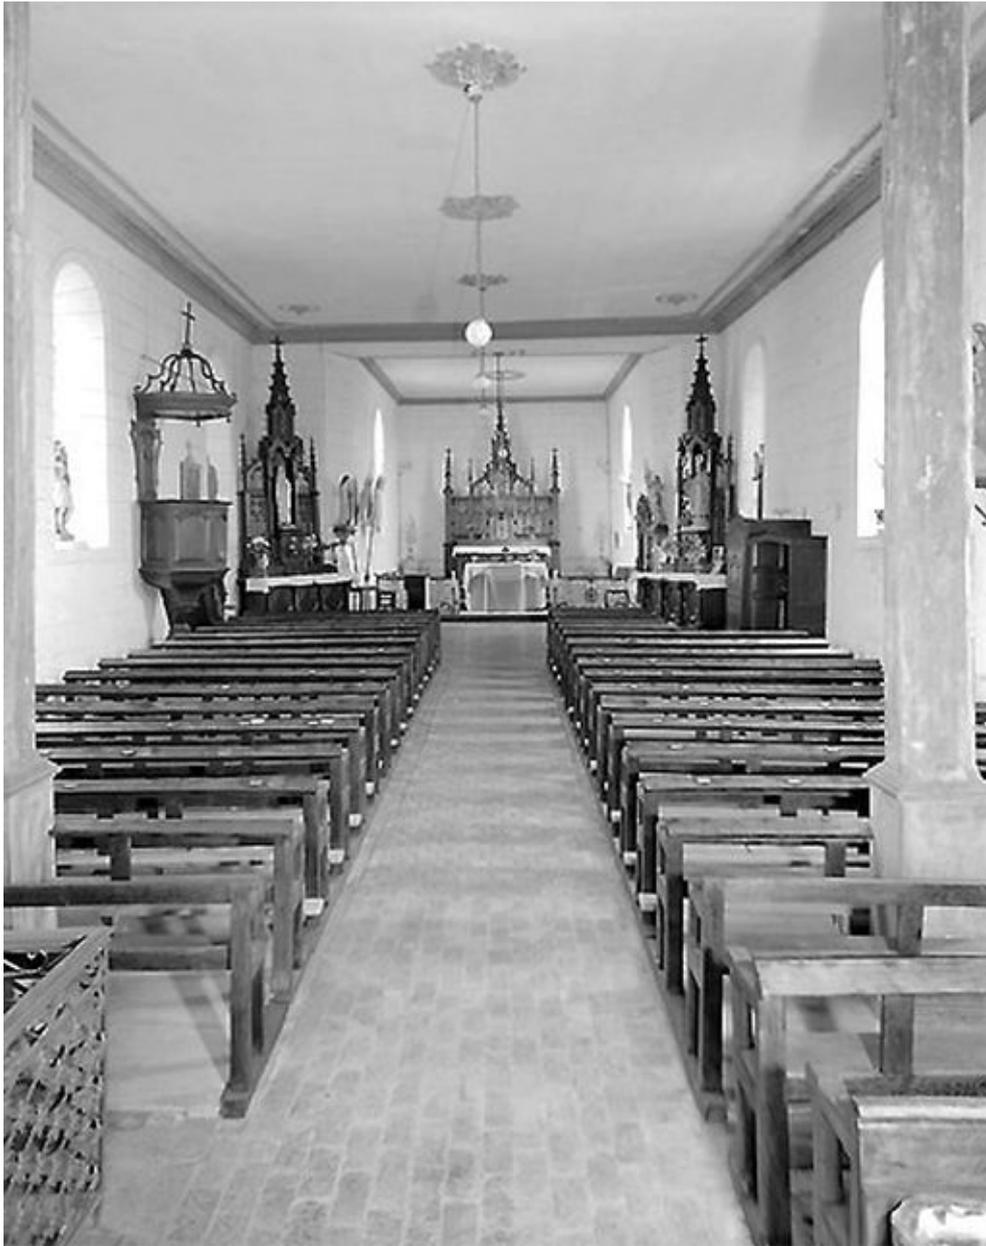
Vue de la nef vers le
choeur depuis l'entrée.
Phot. Laurent Jumel
IVR22_19980200689V

Vue de la nef vers le choeur depuis l'entrée.

Ornement géométrique et végétal, épis de blé sur le plafond de la nef. Ornement géométrique et végétal sur les baies 3 et 4.
