Hauts-de-France, Aisne
Aubenton
Buirefontaine
rue de Leuze

Lavoir

Numéro de dossier : IA02000587
Date de l'enquête initiale : 1998
Date(s) de rédaction : 1998
Cadre de l'étude : inventaire topographique canton d'Aubenton
Degré d'étude : étudié

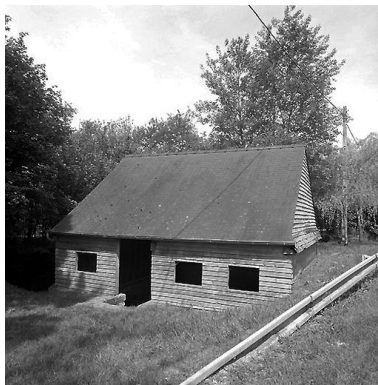
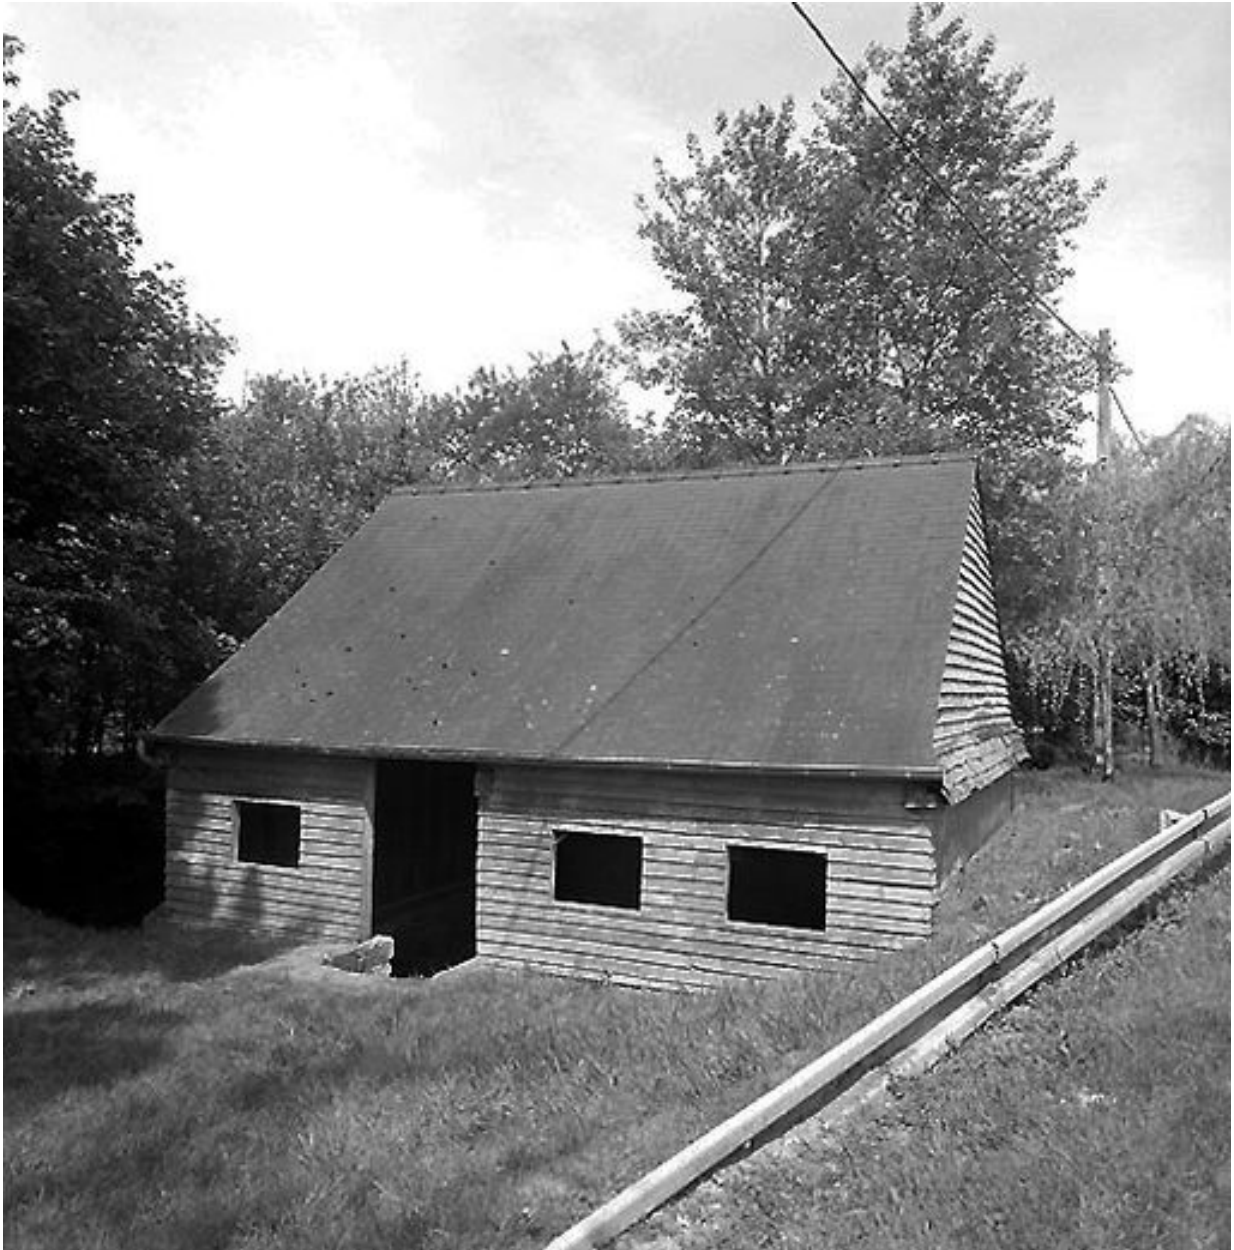
Vue générale.
Phot. Thierry Lefébure
IVR22_20010201757X

Vue générale.

Le solin du lavoir est en moellon et pierre de taille calcaire, avec un remplissage de brique par endroits. Les murs sont en pan de bois pourvu d'un essentage de planches, la charpente apparente est couverte en ardoise synthétique. Le toit est à longs pans débordant. Le bassin du lavoir est en pierre de taille calcaire, on y accède par un escalier de 5 marches, le fond du bassin est dallé de pierre calcaire de Tournai dite pierre bleue. Le bassin est bordé de deux bancs en pierre de taille calcaire.
