Hauts-de-France, Somme
Misery
Martin-Tempête
route de Saint-Christ, CD 45

Ferme de la Mascrée, puis Ferme Martin-Tempête à Misery

Numéro de dossier : IA80000813

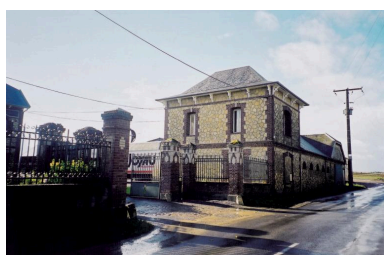
Phot. Gilles-Henri Bailly
IVR22_20158005470NUCA

Portail et dépendance de la ferme.

Pignon de l'avant-corps couvert d'un toit à demi-croupe marquant l'axe de composition du logis : baie en arc, linteaux segmentaires, avancée hors oeuvre à 3 pans au rez-de-chaussée. Retour du toit du logis couvrant le pignon axial (débords de toit portés par des consoles doubles en bois ouvragées), demi croupes. Chaînages harpés de brique, remplissages en moellons en appareil polygonal.

Disposition symétrique axée sur le logis et le portail d'entrée. Projet unifié présentant un ensemble faisant preuve d'une volonté de régularité peu courante.
