Hauts-de-France, Aisne  
Haramont  
Église paroissiale Saint-Clément, route de Taillefontaine, rue de Selve

## Chaire à prêcher

Numéro de dossier : IM02000603  
Date de l'enquête initiale : 1992  
Date(s) de rédaction : 1992  
Cadre de l'étude : inventaire topographique canton de Villers-Cotterêts, mobilier et objets religieux  
Degré d'étude : étudié

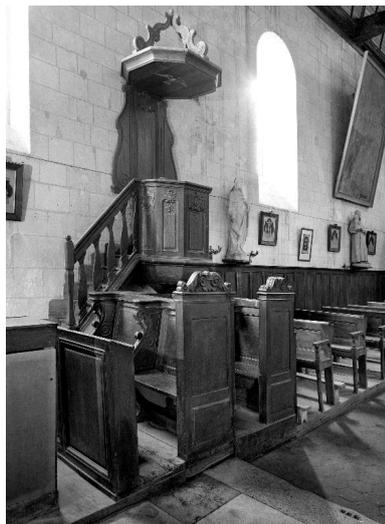
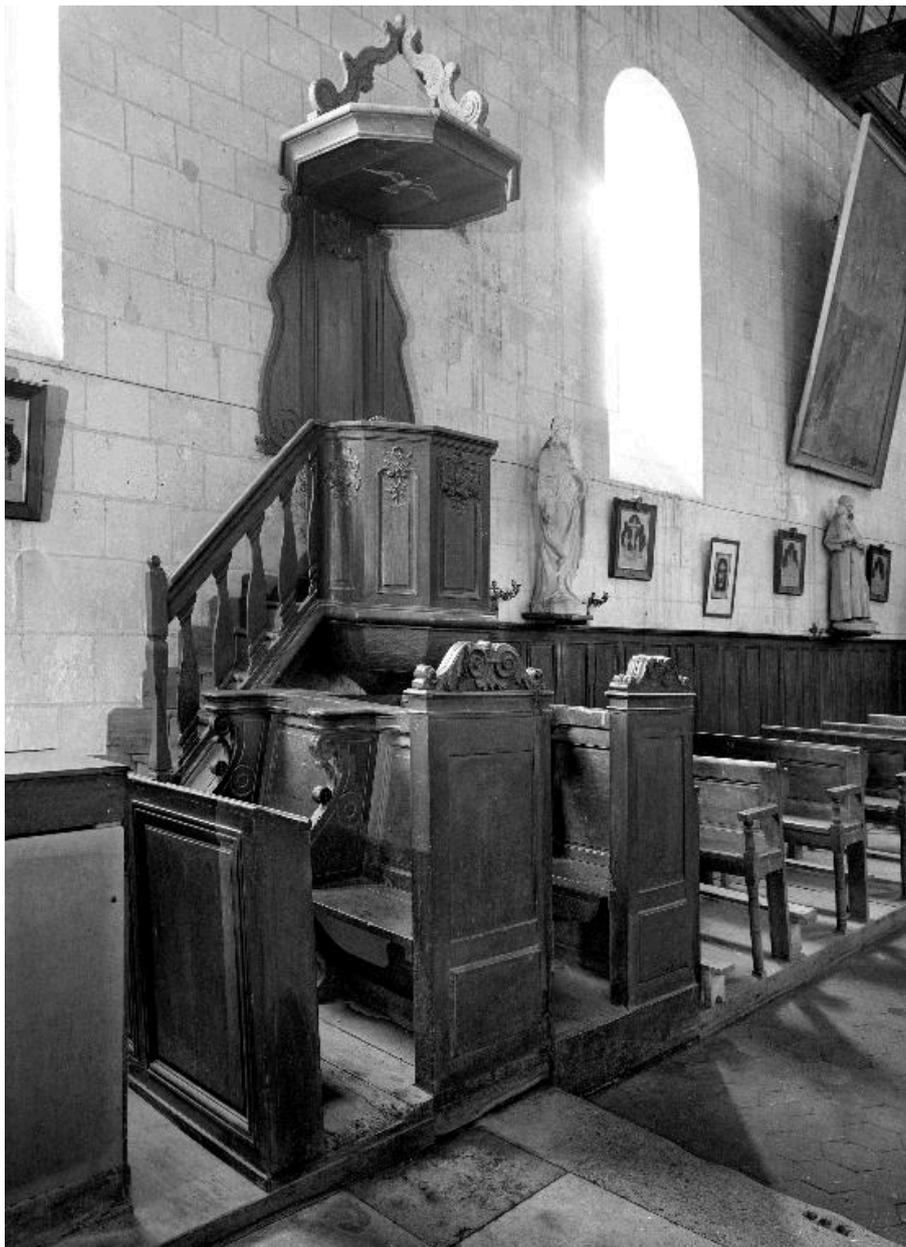
La chaire à prêcher,  
vue de trois-quarts.  
Phot. Thierry Lefébure  
IVR22\_19880201362V

La chaire à prêcher, vue de trois-quarts.

La chaire à prêcher, fixée contre le mur sud de la nef et suspendue, est réalisée en chêne et recouverte d'une peinture faux bois. De plan octogonal, elle se compose d'une cuve d'élévation rectiligne - accessible par un court escalier droit -, d'un dorsal et d'un abat-voix. La cuve et le dorsal sont moulurés grand cadre élégé. L'ensemble du décor, traité en relief, est sculpté dans la masse.

La colombe du Saint-Esprit est peinte sous l'abat-voix. Des coquilles, des fleurs et des feuillages sculptés décorent le dorsal et les panneaux de la cuve. Un serpent est représenté sous le culot de la cuve.

Des éléments de la chaire ont été refaits au 19e siècle. L'escalier a été récemment restauré.

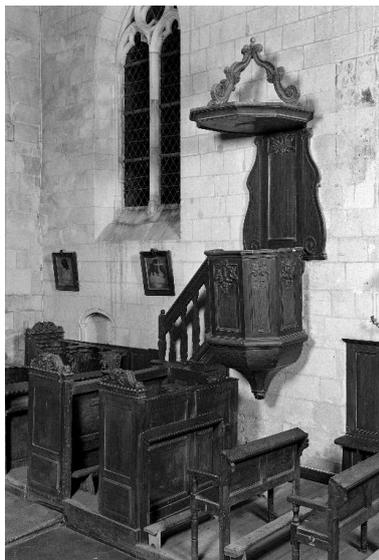
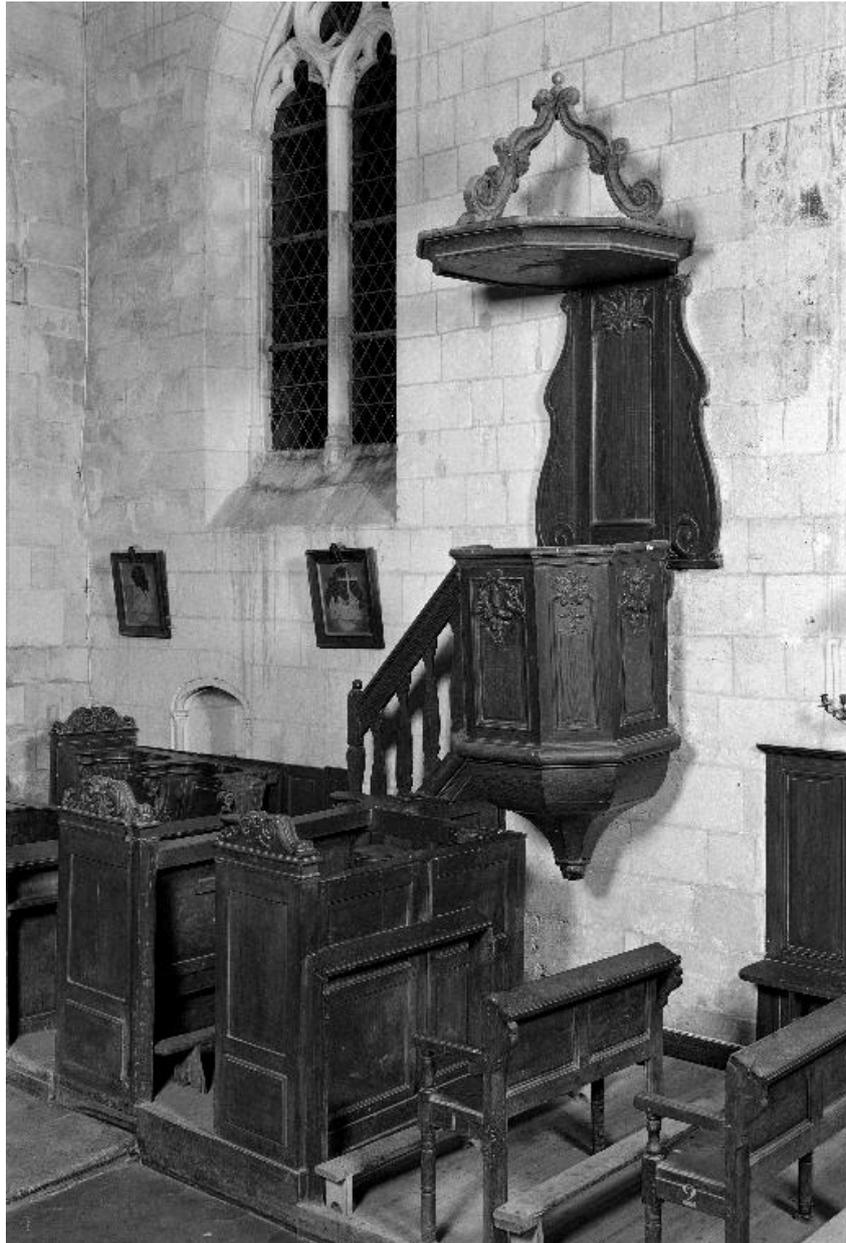
La chaire à prêcher,  
vue de trois-quarts.  
Phot. Thierry Lefébure  
IVR22\_19930200052X

La chaire à prêcher, vue de trois-quarts.
