Hauts-de-France, Nord
Rosult

Le territoire communal de Rosult

Numéro de dossier : IA59002225
Date de l'enquête initiale : 2005
Date(s) de rédaction : 2004
Cadre de l'étude : inventaire topographique PNR Scarpe-Escaut

Repérage du patrimoine bâti

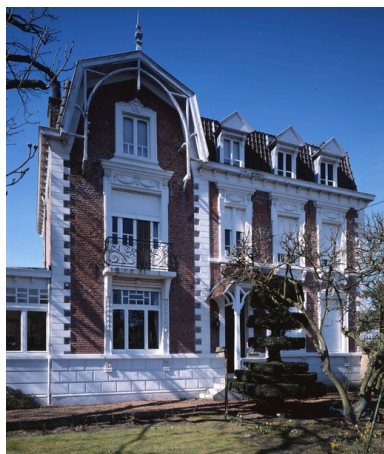
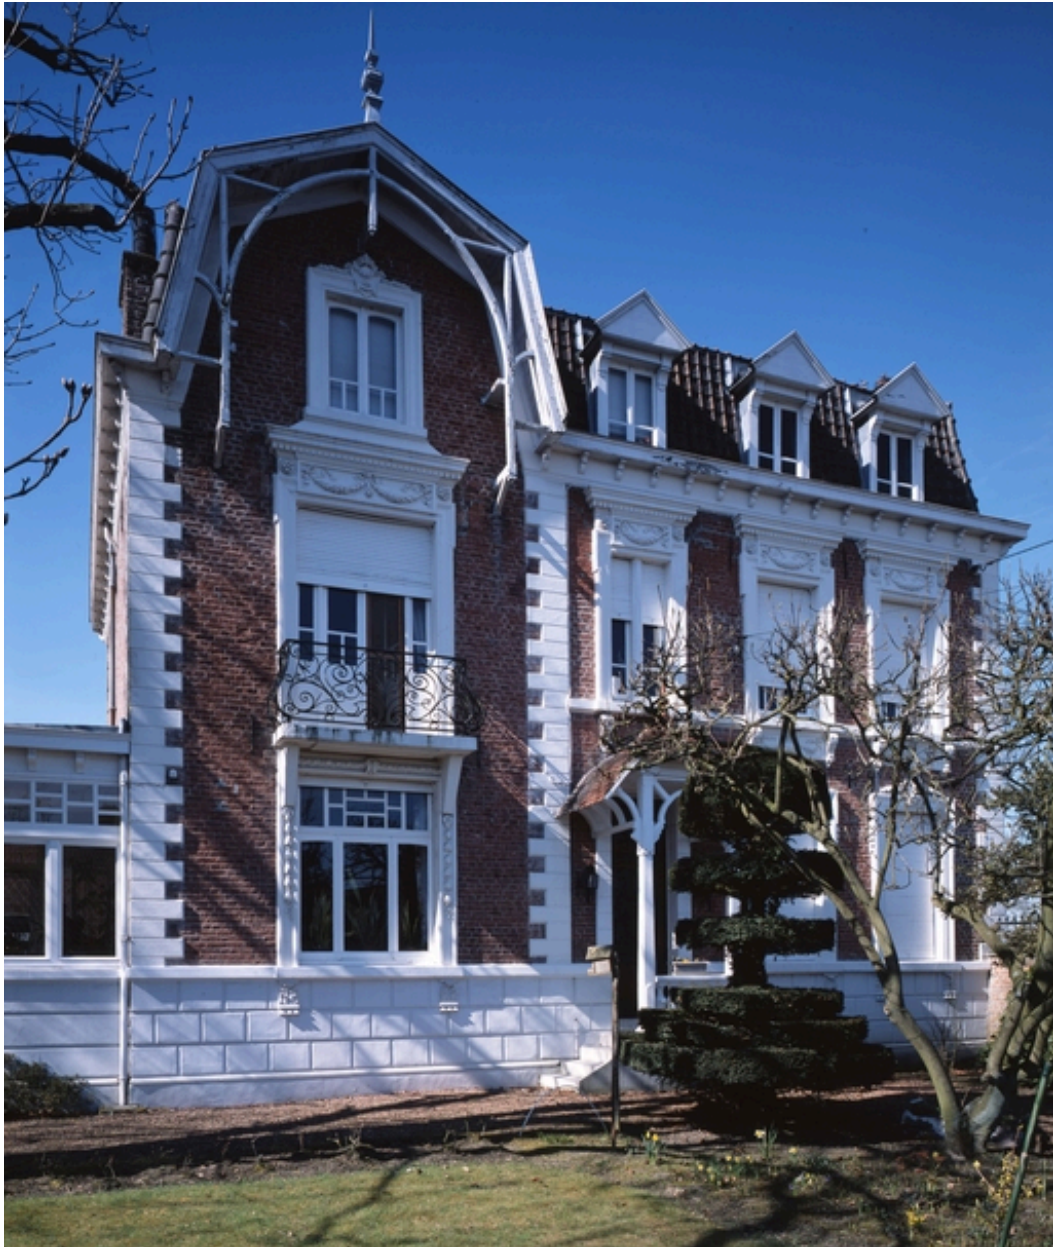
Maison bourgeoise située 163, rue Delannoy, vue générale.
Phot. Pierre Thibaut
IVR31_20095901350VA

Maison bourgeoise située 163, rue Delannoy, vue générale.

Deux remarquables exemples sont situés 163, rue Paul-Delannoy et 163 place de la Gare (notice IA59002207). La première, bâtie dans un jardin agrémenté d'une gloriette en bois et chaume, se distingue par une façade à deux niveaux et comble ornée d'un décor enduit d'inspiration éclectique (fig. 1, 2).

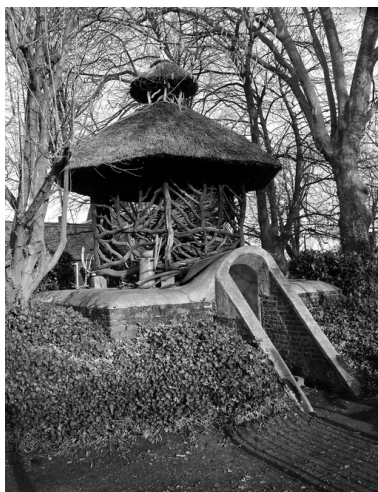
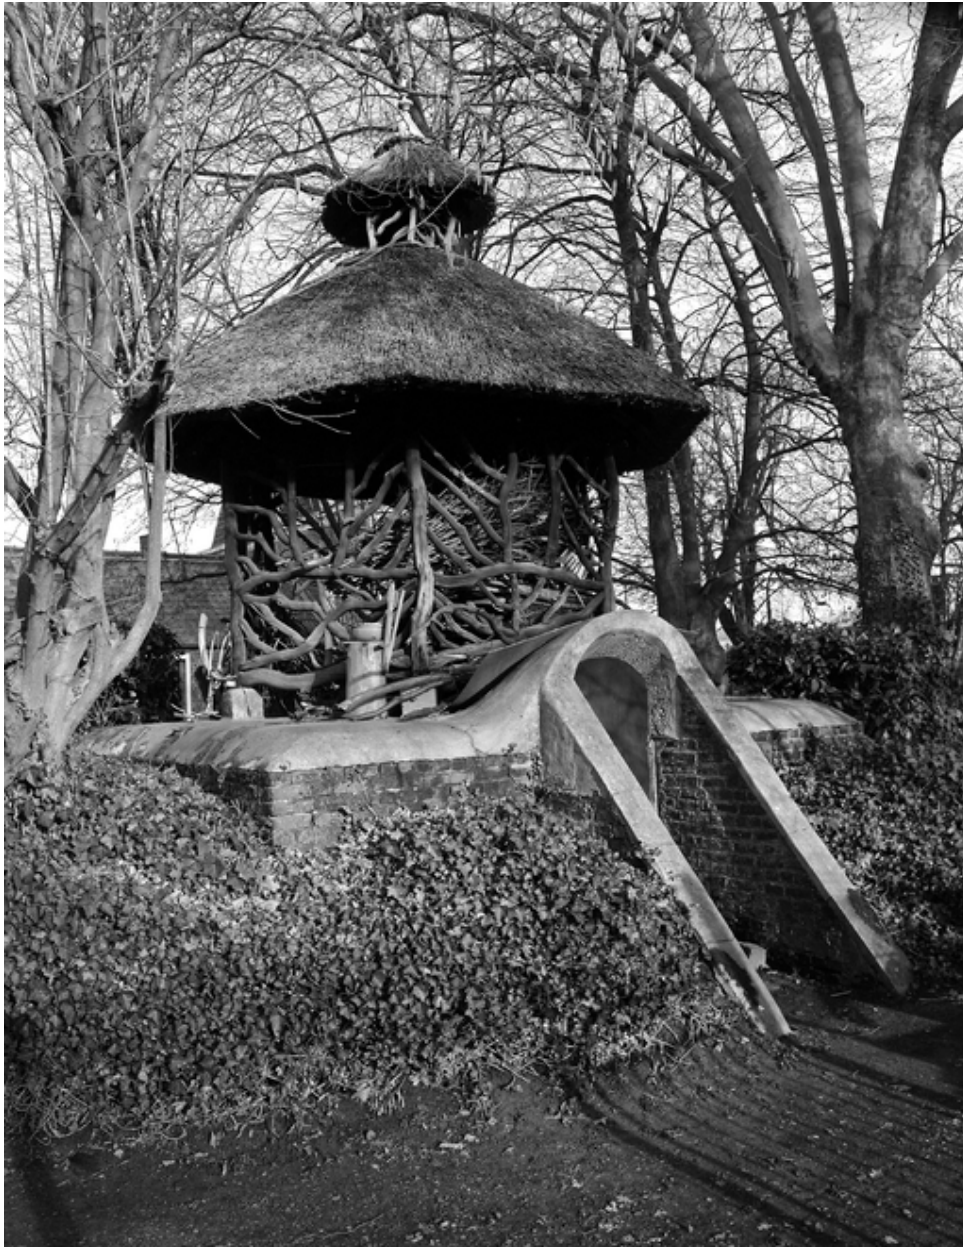
La fabrique de jardin (gloriette) du 163, rue Delannoy.
Phot. Philippe Dapvril
IVR31_20055900004X

La fabrique de jardin (gloriette) du 163, rue Delannoy.

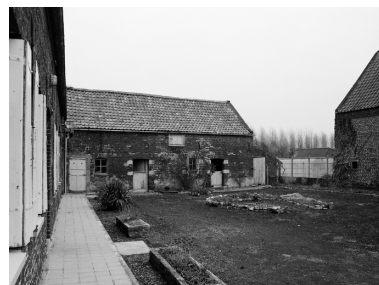
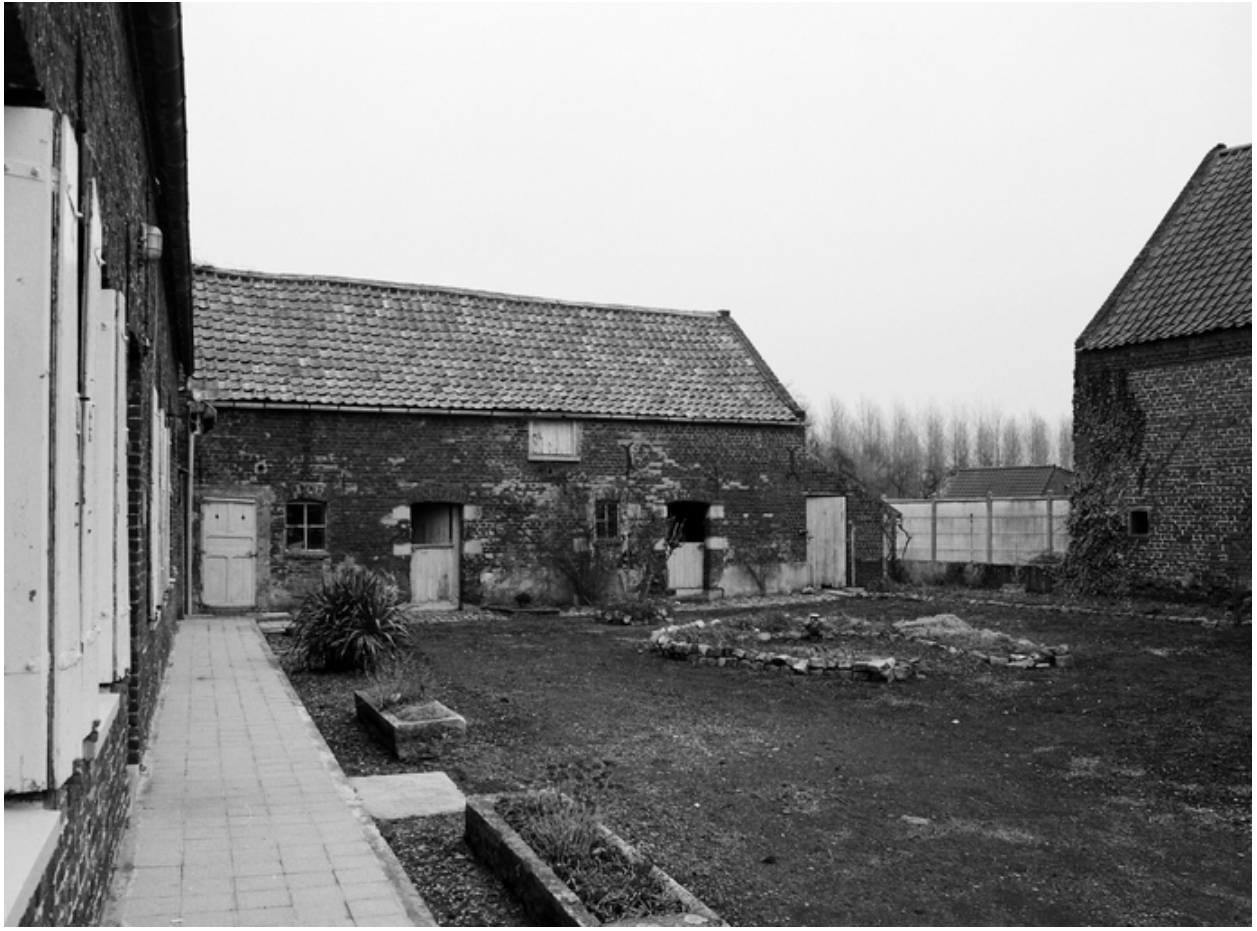
Ferme en U, 16, rue Deken, grange perpendiculaire et étables-écuries parallèles à la rue.
Phot. Philippe Dapvril
IVR31_20055900490X

Ferme en U, 16, rue Deken, grange perpendiculaire et étables-écuries parallèles à la rue.

- 1 ferme en L, adjointe d'une laiterie,
- 11 fermes en U : 9 possèdent une grange en fond de cour, disposée parallèlement à la rue et les corps de logis et d'étables-écuries perpendiculaires,
- 1 présente la grange (fig. 3) perpendiculairement à la rue et les étables-écuries en fond de cour (16, rue du Capitaine-Deken),
- 1 agrandie d'un second logis parallèle à la rue (287, rue du Grand Rosult),
- 6 ont une dépendance (fournil, laiterie ou autre) adjointe à l'étable-écurie et formant un retour sur la rue,
- 16 fermes sont à cour fermée dont 11 avec un porche pigeonnier en façade principale,
- 3 avec un chartil indépendant (dont le remarquable chartil du 18^e siècle, situé 692, rue Adèle-Wion) et 1 avec fournil indépendant (idem).

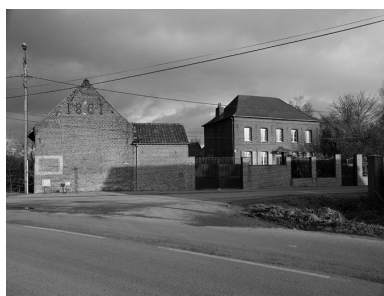
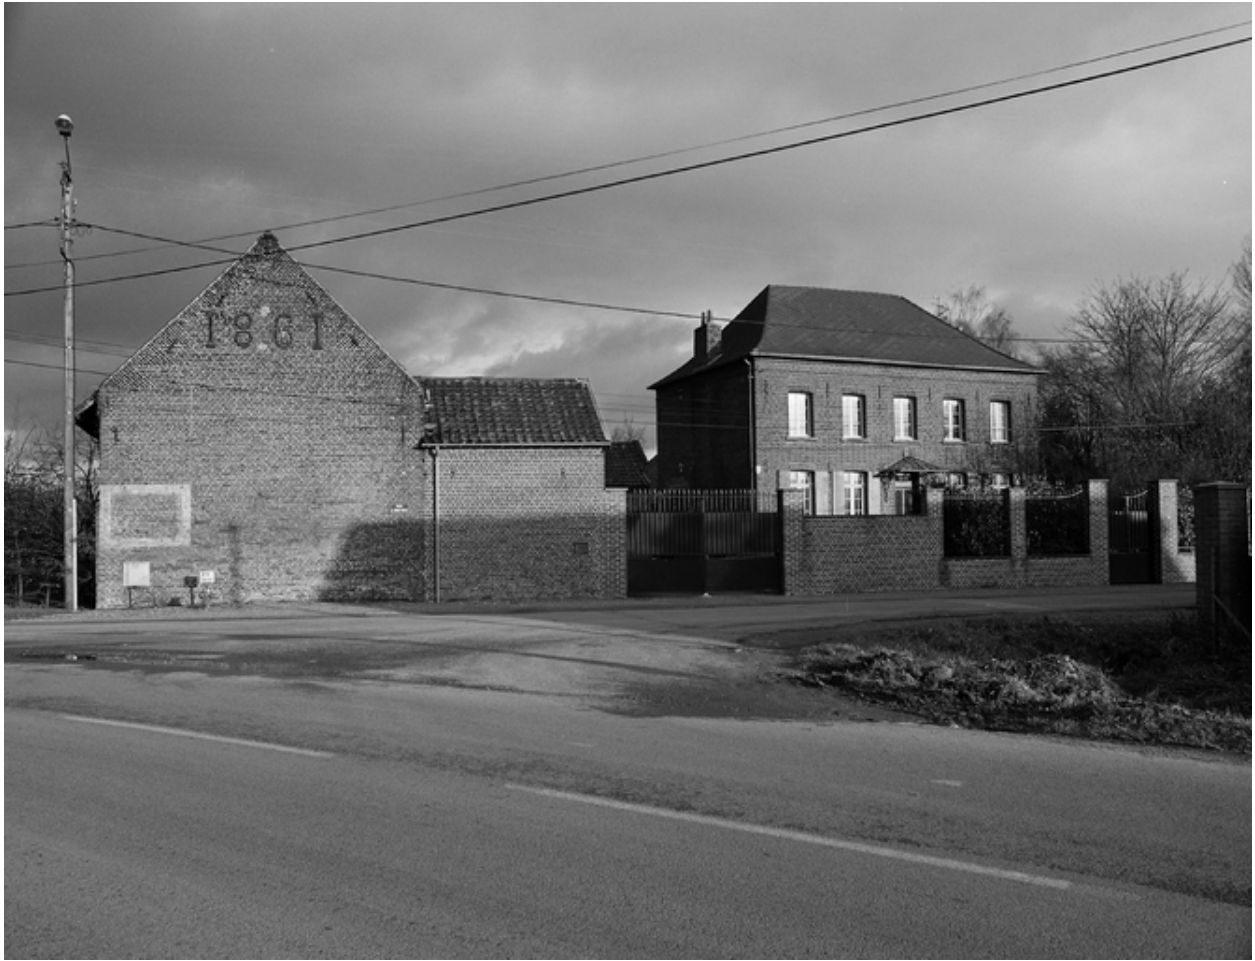
Ferme, 13 rue du Grand Rosult, vue générale.
Phot. Philippe Dapvril
IVR31_20055900031X

Ferme, 13 rue du Grand Rosult, vue générale.

- 2 fermes présentent un plan atypique en raison de leur implantation ou de la reconstruction de certains éléments : la ferme située 13, rue du Grand Rosult bâti vers 1860 avec une grange perpendiculaire à la rue et un logis à deux niveaux, façade sur rue précédée d'un jardin (fig. 4) ; la ferme située 303, rue du Capitaine-Deken avec logis en front à rue, le corps d'étable-grange en fond de cour avec accès latéral de biais.

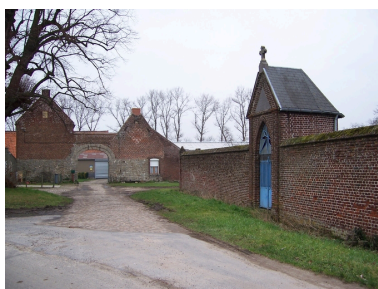
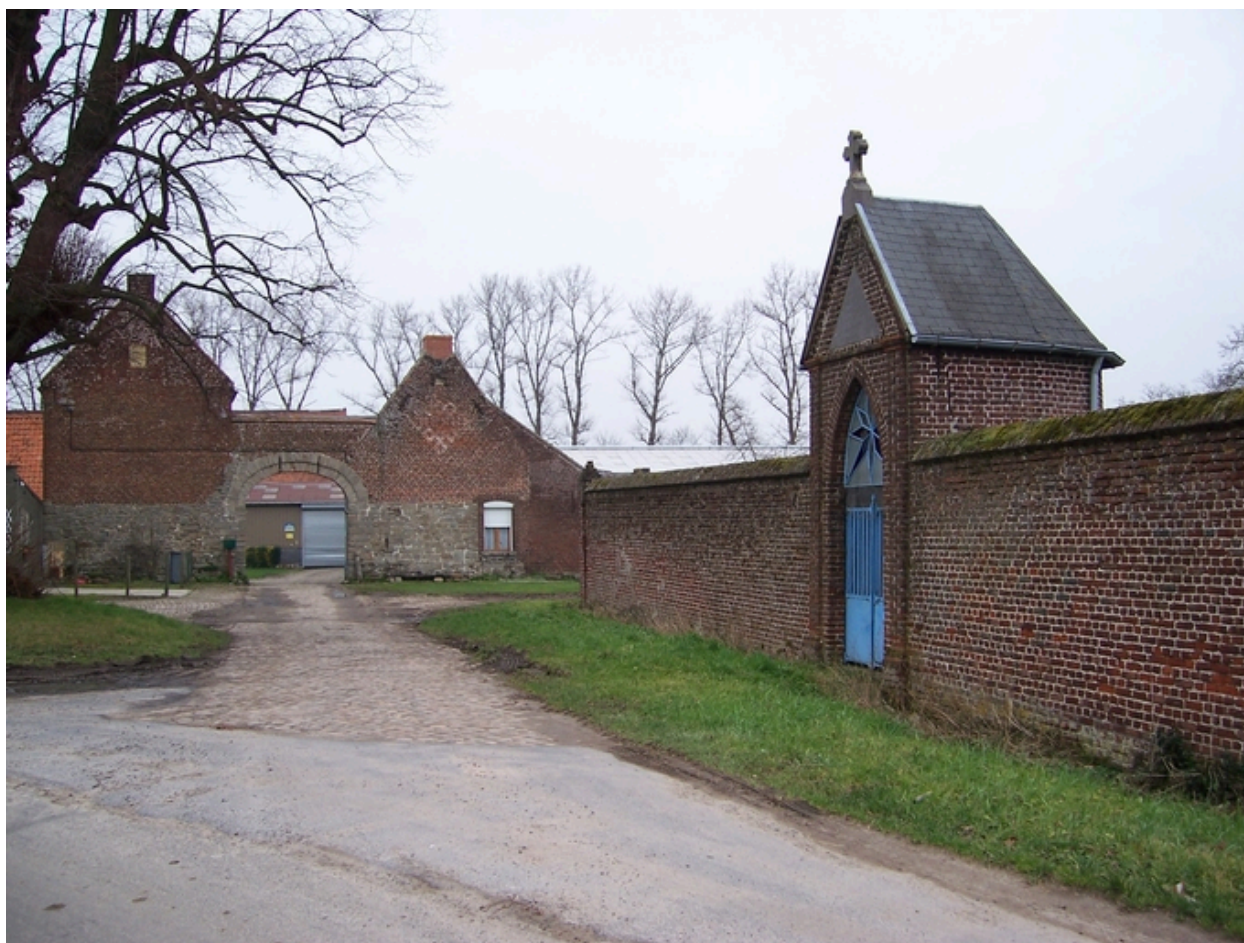
Ferme de Hongrie, vue générale.
Phot. Cyril Cailleau
IVR31_20055907305NUCA

Ferme de Hongrie, vue générale.

Les anciennes censes et grandes fermes indiquées sur le plan terrier et les cadastres successifs ont été détruites, exceptée la ferme de Hongrie qui a conservé un important ensemble des 17e et 18e siècles (fig. 5).

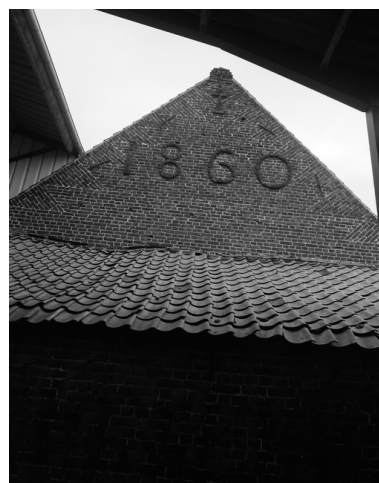
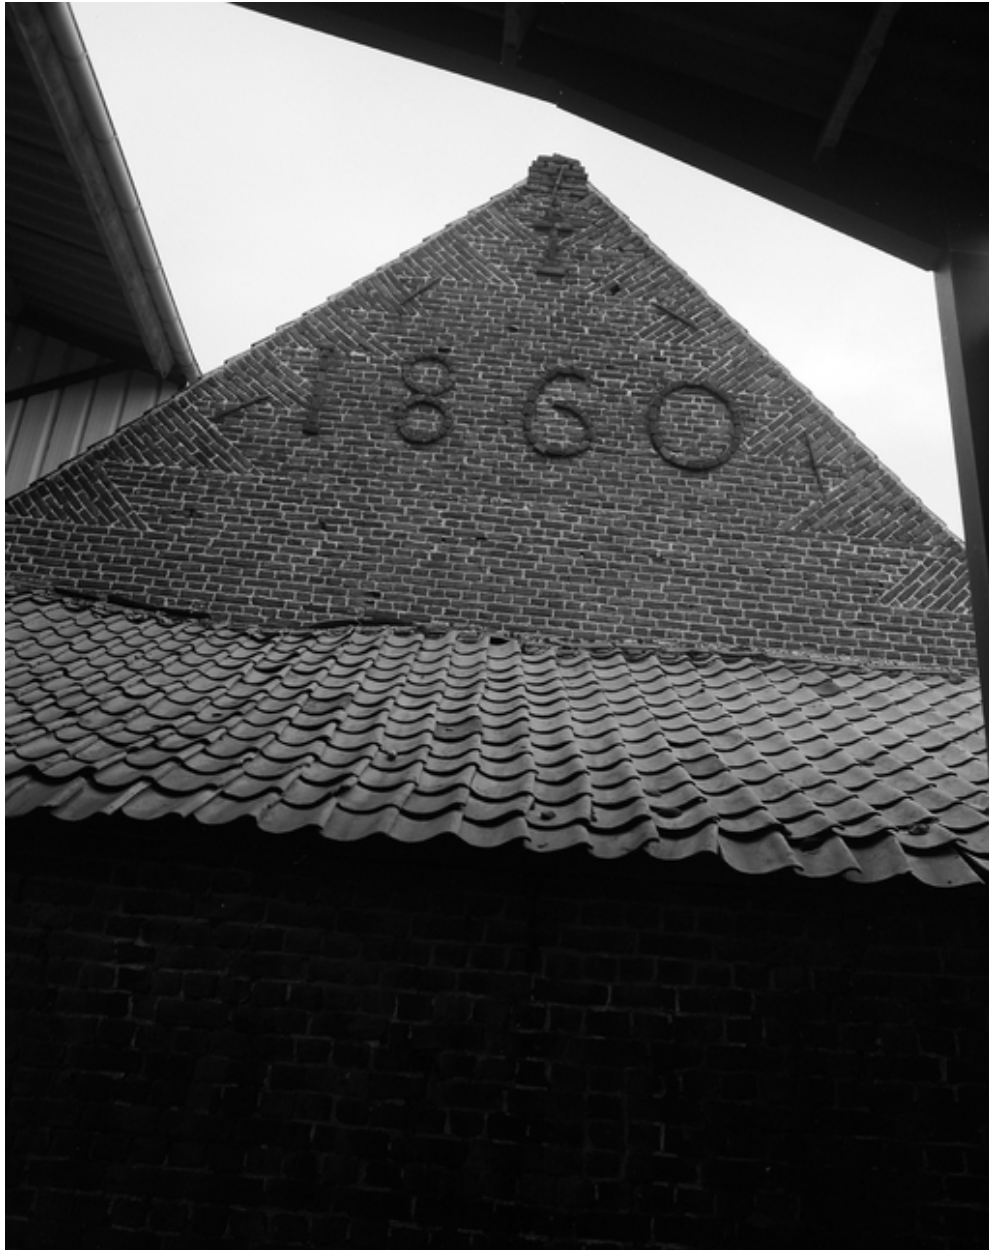
Ferme, 358, rue des Rosiers, millésime en brique saillante (1860).
Phot. Philippe Dapvril
IVR31_20055900495X

Ferme, 358, rue des Rosiers, millésime en brique saillante (1860).

La plupart des fermes sont agrandies et en partie reconstruites à partir de la seconde moitié du 19e siècle comme le montrent les nombreux millésimes inscrits sur les pignons en briques saillantes de la grange (1860, au 358, rue des Rosiers (fig. 6), 1861 au 13 et du 287, rue du Grand Rosult, ou par des fers d'ancrage (1847 (logis) et 1876 (étable) de la ferme située 16, rue du Capitaine-Deken, 1880 logis de la située ferme 556, rue du Plaquenard).

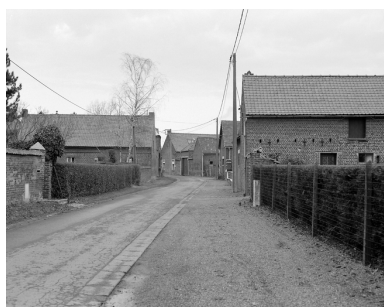
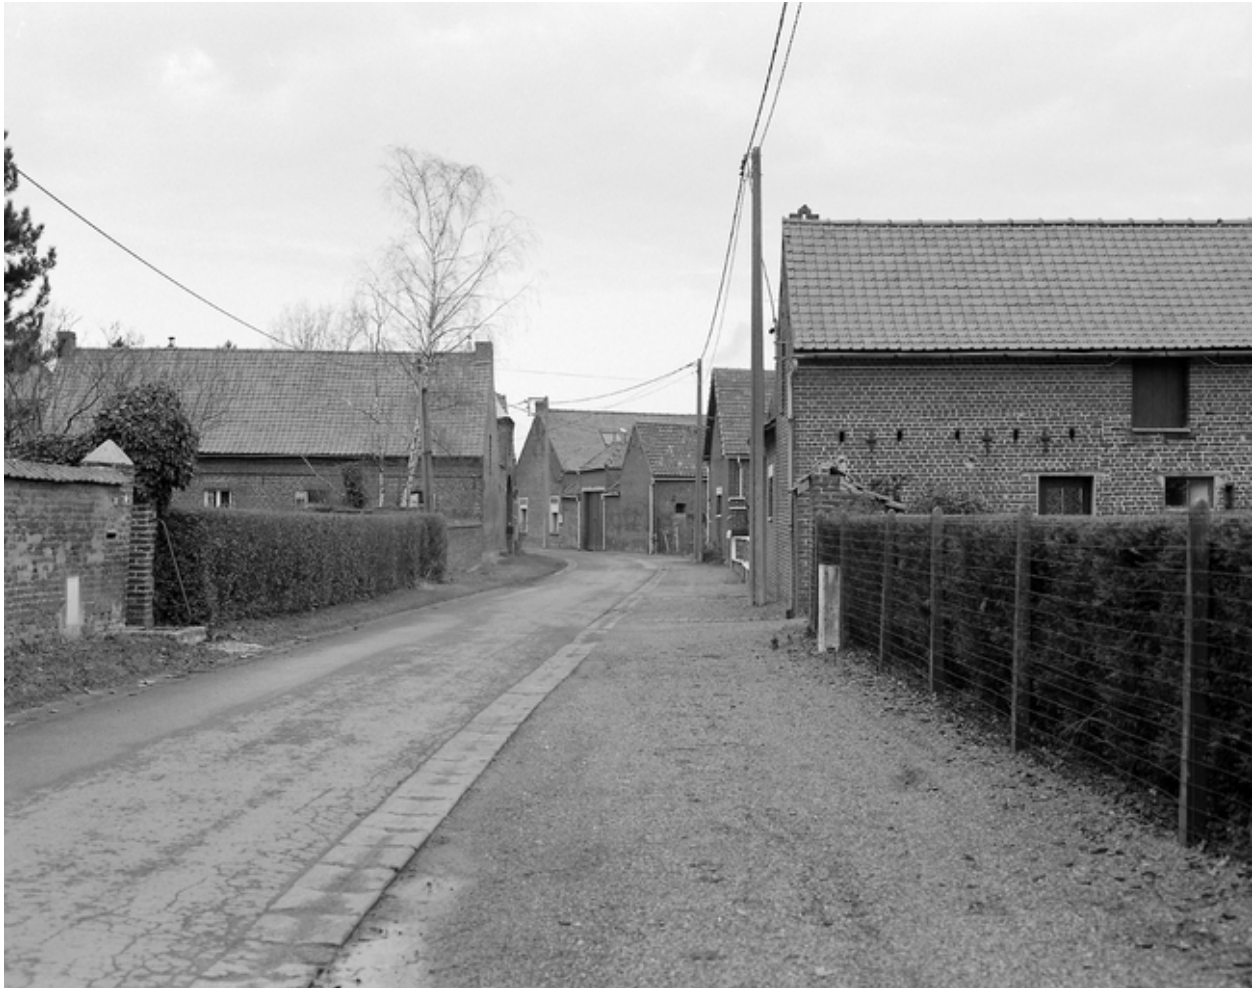
Fermes reconstruites après la Seconde Guerre mondiale, rue de la Cloyère.
Phot. Philippe Dapvril
IVR31_20055900020X

Fermes reconstruites après la Seconde Guerre mondiale, rue de la Cloyère.

Un événement lié à la Seconde Guerre mondiale marque considérablement les constructions du secteur de Galmont (rue de la Cloyère (fig. 7, 8), rue du Moulin, actuelle rue Paul-Delannoy, rue des Soeurs-Liesse) . Le 22 novembre 1943, le sabotage d'un train de munitions allemand entraîne son explosion à quelques dizaines de mètres de la gare, derrière la rue de la Cloyère. Une trentaine de maisons est détruite ainsi qu'une cinquantaine endommagée.

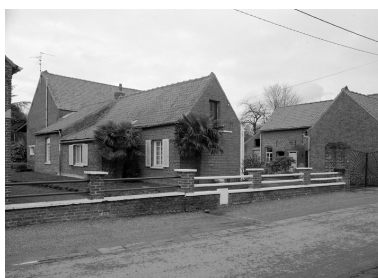
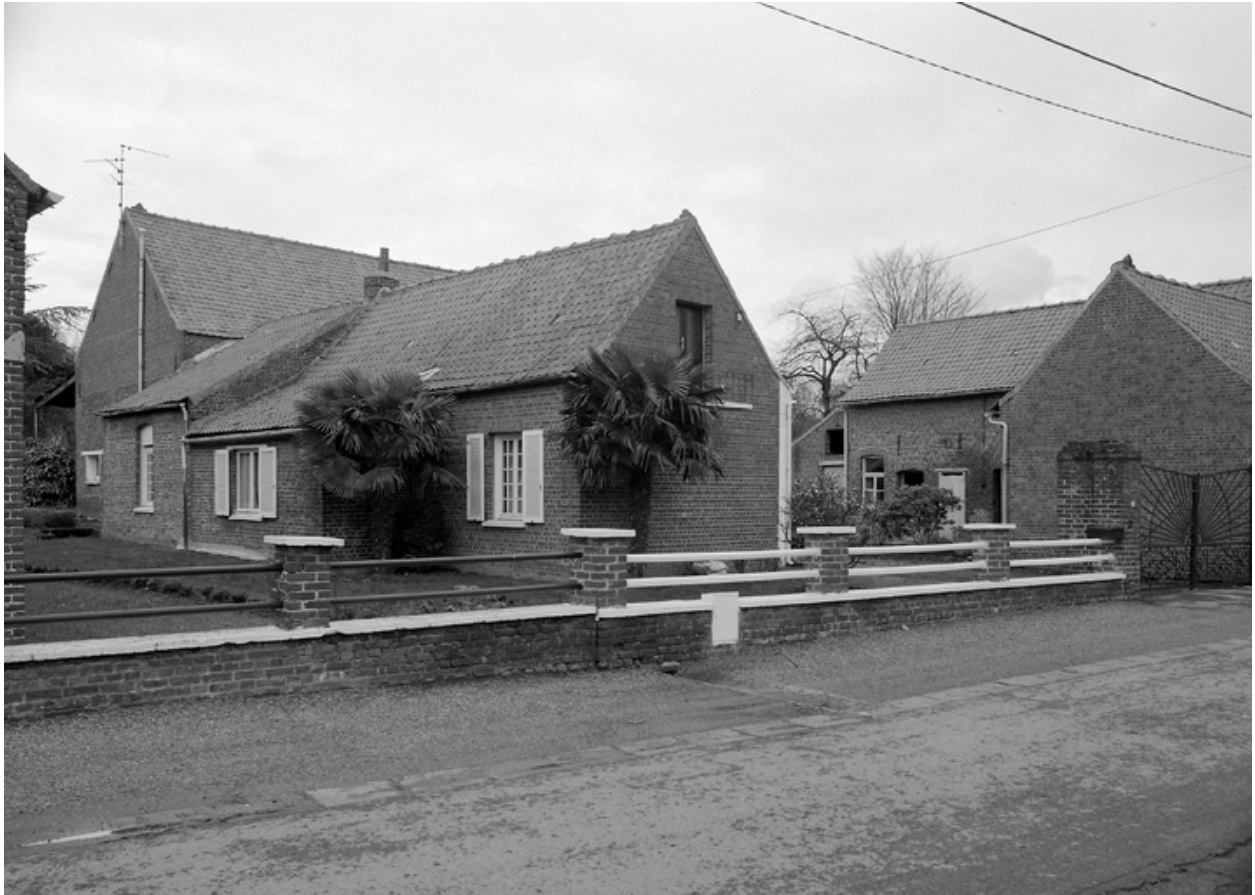
Ferme partiellement reconstruite après la Seconde Guerre mondiale, 318, rue de la Cloyère, vue générale.
Phot. Philippe Dapvril
IVR31_20055900024X

Ferme partiellement reconstruite après la Seconde Guerre mondiale, 318, rue de la Cloyère, vue générale.

Surélévation des murs et modification des pentes de toitures sont les principaux remaniements apportés aux granges et étables des fermes situées 318 et 355, rue de la Cloyère.

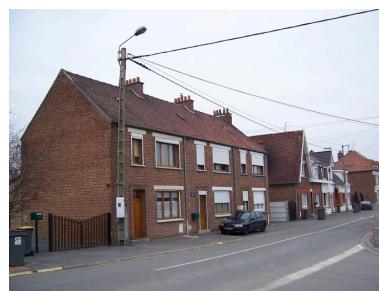
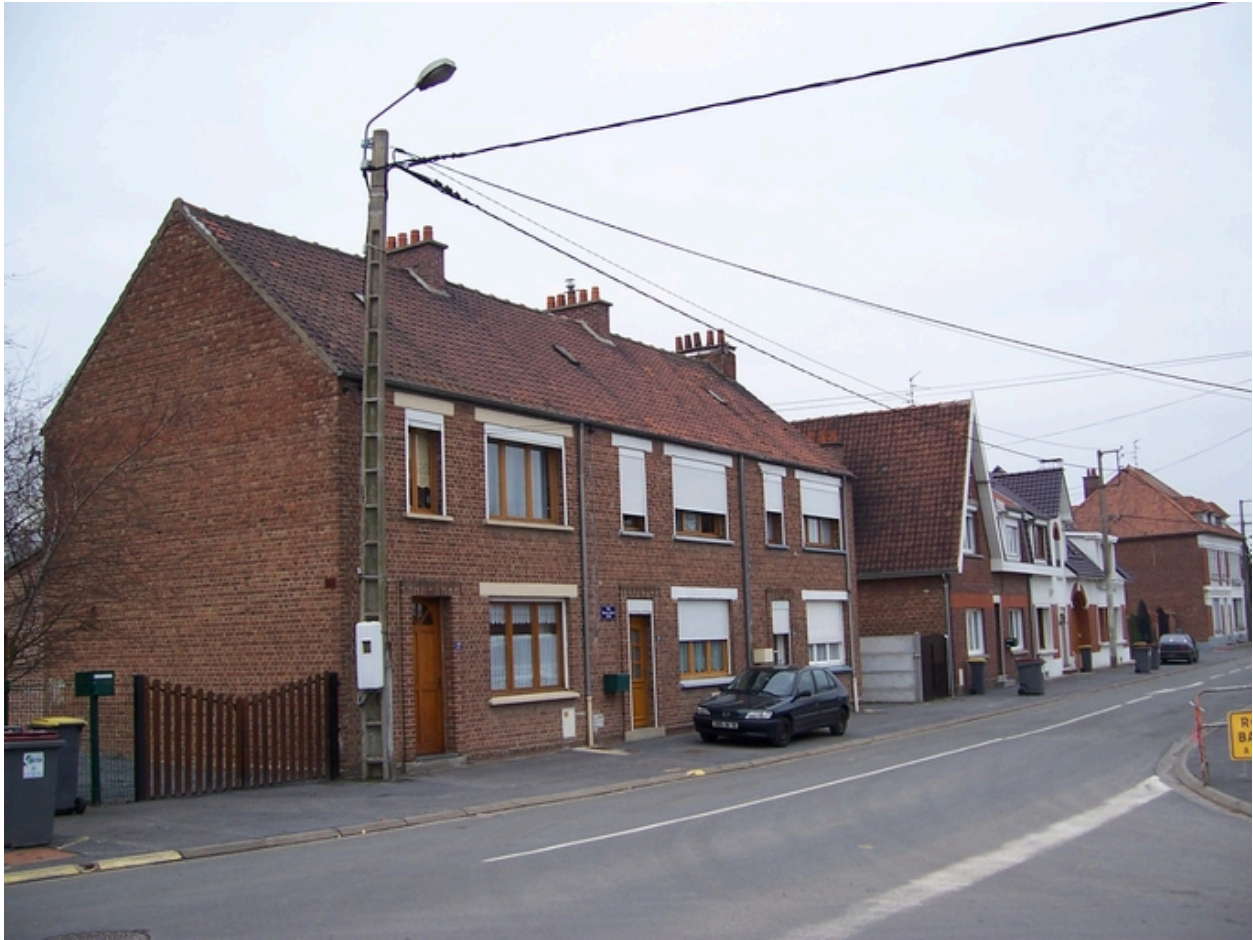
Maisons reconstruites en série, 17, 23, 29 rue des Soeurs-Liesse.
Phot. Cyril Cailleau
IVR31_20055907307NUC

Maisons reconstruites en série, 17, 23, 29 rue des Soeurs-Liesse.

On note cependant que leur (re) construction est un peu plus tardive, en raison d'un probable échelonnement de l'attribution des dommages de guerre, qui se situe entre la fin des années 1940 et la fin des années 1950 et plus particulièrement de 1947 à 1957 pour les édifices repérés. Parmi ceux-ci, plusieurs maisons traditionnelles de forme et implantation diverses (parcelles 2727, 2723 et 2724 sur le cadastre de 1912) ont fait place en 1947 (d'après la tradition orale) à un rang de trois maisons identiques sises au 17, 23 et 29 rue des Soeurs-Liesse (fig. 9). Leur reconstruction répond aux critères architecturaux de l'époque : façade généreusement ouverte de larges baies couvertes d'un linteau droit en ciment pré-formé.

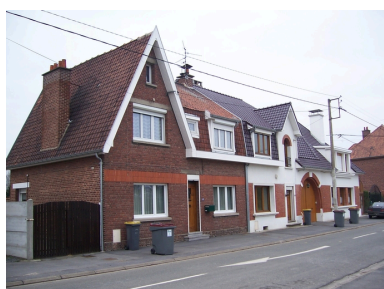
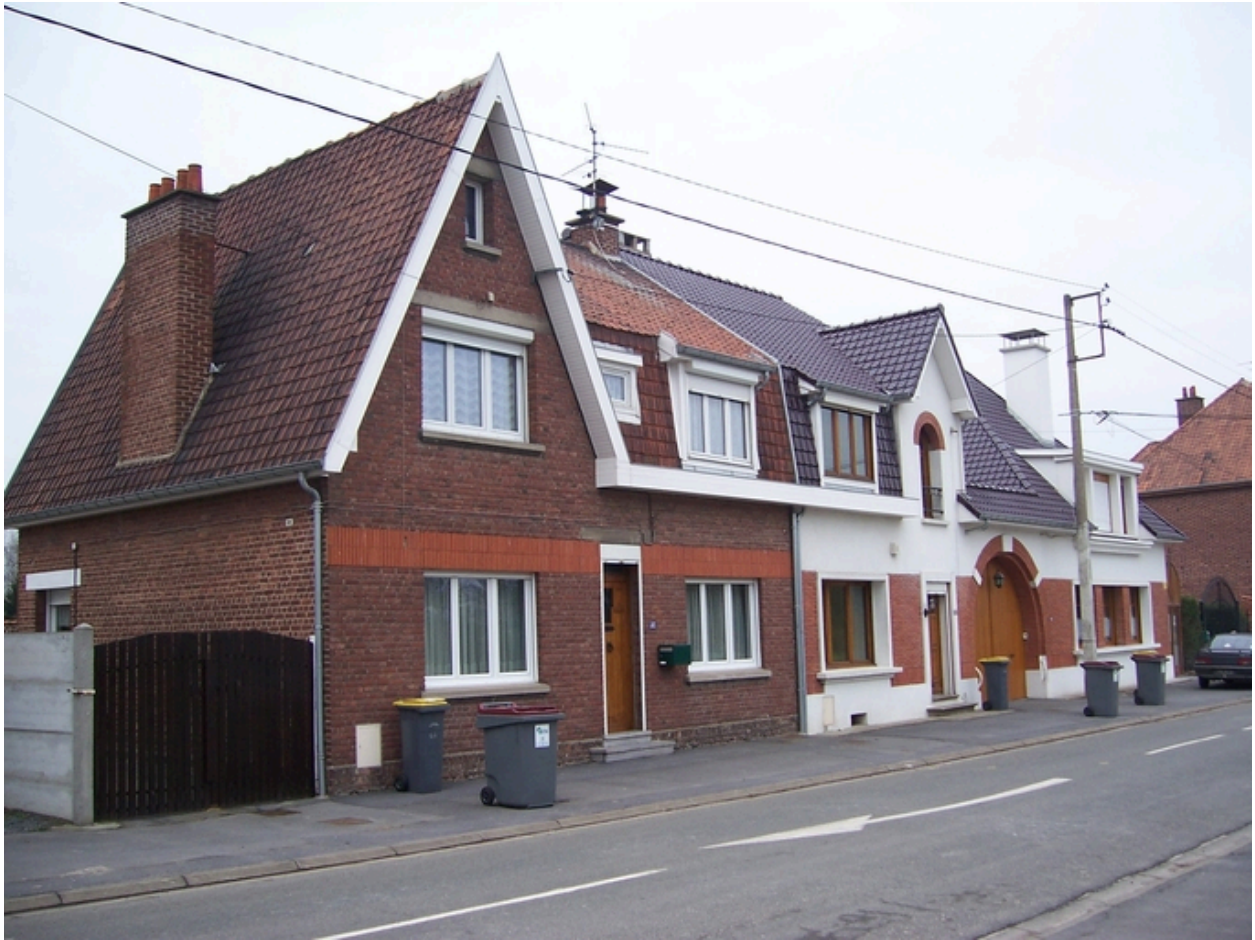
Maisons reconstruites, 55 et 59 rue des Soeurs-Liesse.
Phot. Cyril Cailleau
IVR31_20055907308NUC

Maisons reconstruites, 55 et 59 rue des Soeurs-Liesse.

Les maisons au 55 et 59 de la même rue (fig.10) ont été reconstruites en 1952 (d'après la tradition orale) à l'emplacement d'une ferme à cour fermée (parcelles 2732, 2731 et 2728 sur le cadastre de 1912). Elles sont caractéristiques de leur temps par la largeur et la mixité des ouvertures, la diversité des formes de toiture et l'emploi de la brique de parement.

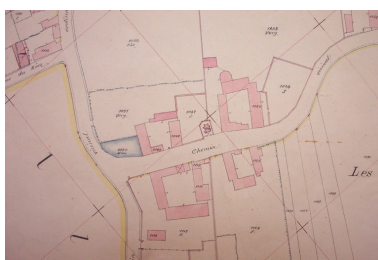
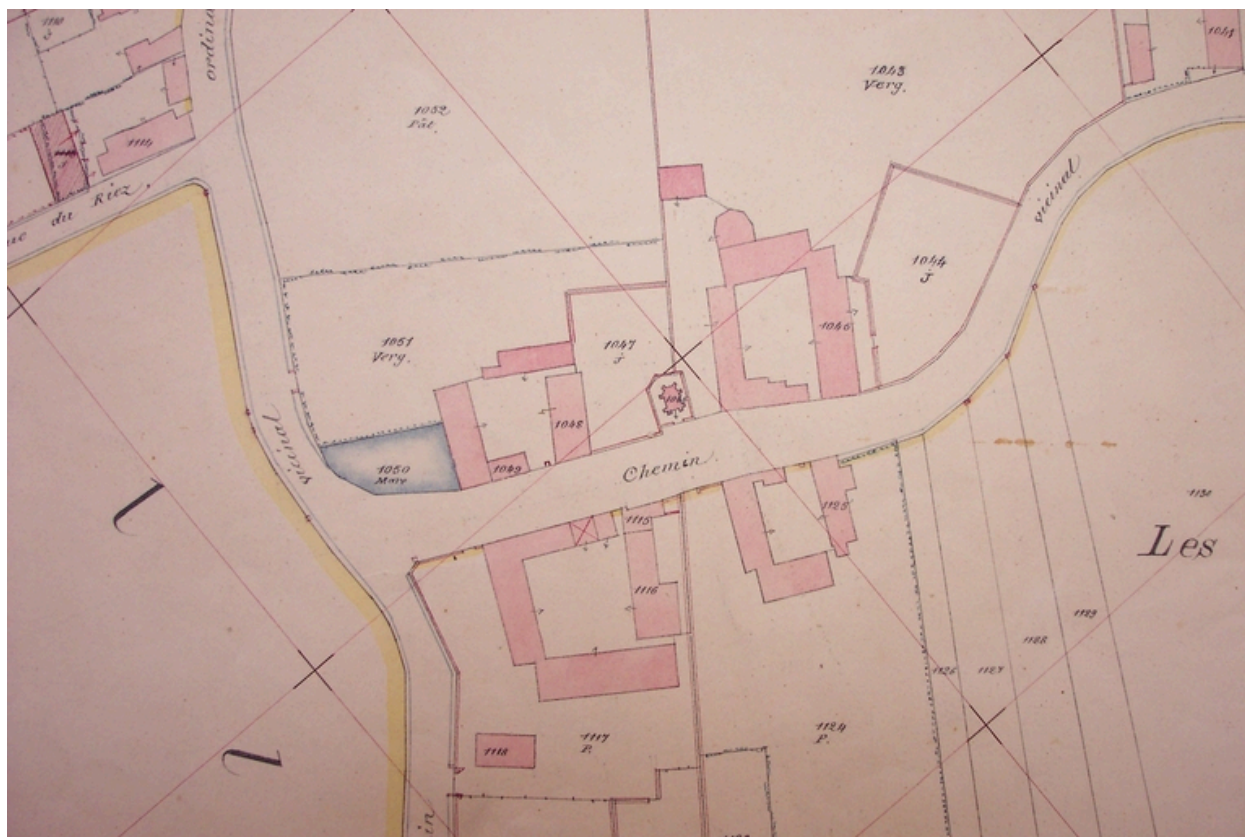
Extrait du cadastre de 1912, murs d'enclos.
Phot. Cyril Cailleau (reproduction)
IVR31_20055907309NUC

Extrait du cadastre de 1912, murs d'enclos.

Le repérage a permis de mettre en évidence le nombre et l'importance des enclos bâtis protégeant les exploitations agricoles et les terrains attenants (potagers, vergers, pâtures). Cette caractéristique se remarque déjà sur le plan terrier de 1664 sur lequel est figuré une ferme protégée par un mur en brique ponctué de contreforts. Le souci de protection tend à se généraliser au cours du 19^e siècle comme le prouvent les plans et cadastres anciens (fig. 11). Parmi les enclos les plus remarquables citons celui de l'ancienne ferme rue des Censes dont les terres alentours ont été divisées en plusieurs lots : ils conservent cependant des portions d'enclos en moellons de grès et de pierre de Tournai (fig. 12), ou de brique sur soubassement en moellons de grès. Il s'agit probablement du plus ancien mur d'enclos conservé. Au 93 de la même rue, la ferme a conservé un long et haut mur ceinturant la quasi-totalité des terres mitoyennes. La partie curviligne bordant la rue est en brique couverte d'un chaperon en panne flamande.

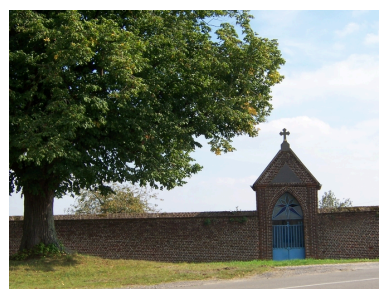
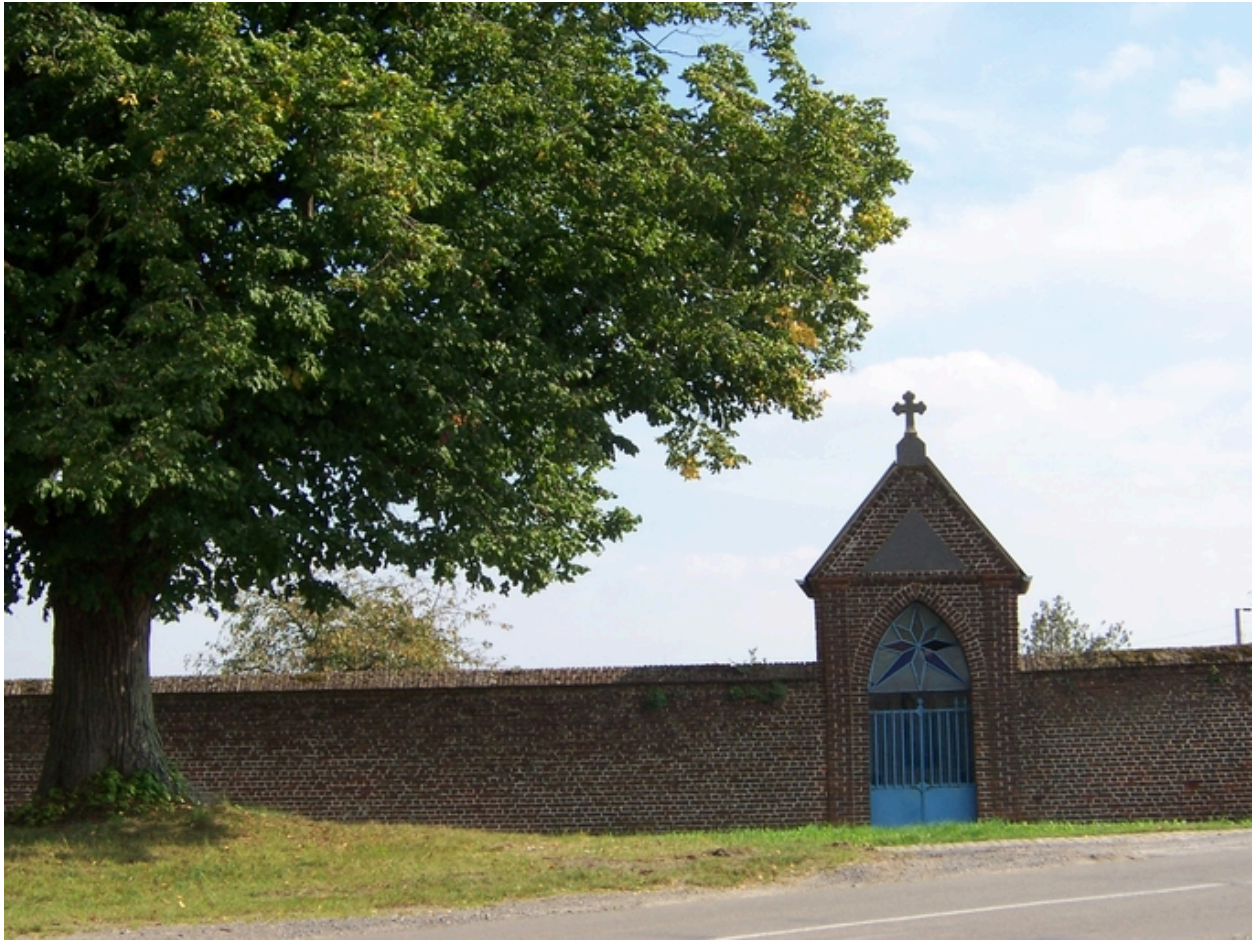
Enclos en brique de la ferme de Hongrie.
Phot. Cyril Cailleau
IVR31_20055907311NUC

Enclos en brique de la ferme de Hongrie.

La cense de Hongrie présente la particularité de posséder un enclos en brique (fig. 13) qui intègre la chapelle, mais reste indépendant du corps de ferme. La ferme étant ceinturée jusqu'à une époque récente d'un large fossé, l'enclos bâti n'était donc pas utile. Il a été cependant édifié pour protéger vergers et pâtures. L'intégration des chapelles dans le mur d'enclos devient fréquente dans la seconde moitié du 19^e siècle, comme ce fut le cas pour Notre-Dame de Lourdes située 295, rue des Rosiers.

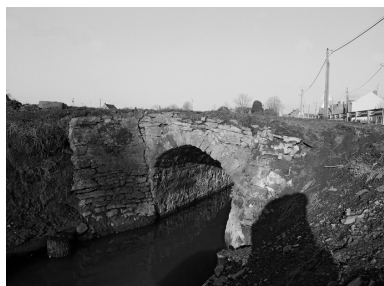
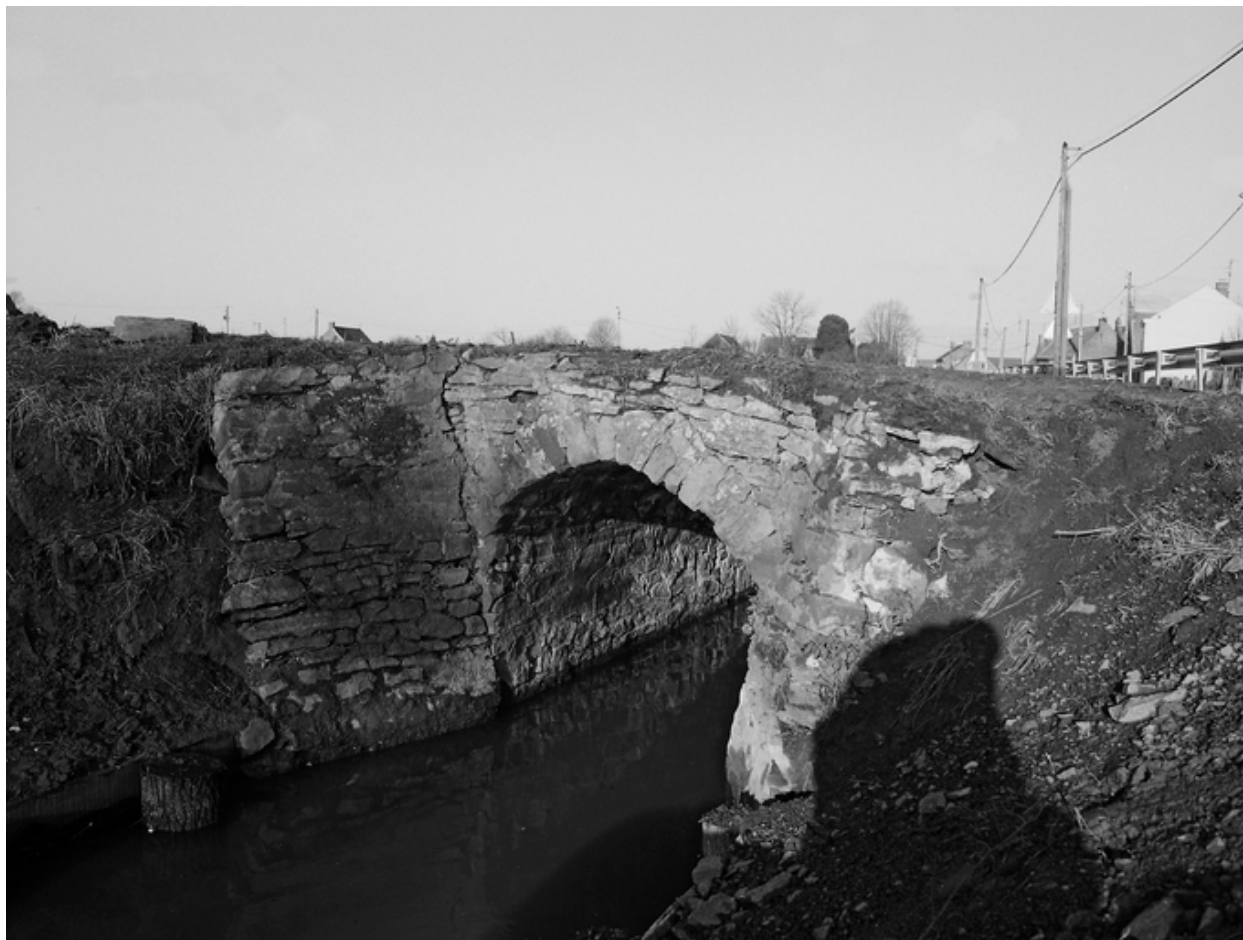
Le ponceau de la Caterie, vue générale.
Phot. Philippe Dapvril
IVR31_20055900161X

Le ponceau de la Caterie, vue générale.

Le grès en moellons équarris ou en blocs appareillés est utilisé en soubassement dans les édifices repérés les plus anciens : porche, rez-de-chaussée du bâtiment dit "du Plaidoyable" de la cense de Hongrie, soubassement du presbytère (notice IA59002540) et de l'église, ponceau de la Caterie (fig. 14).

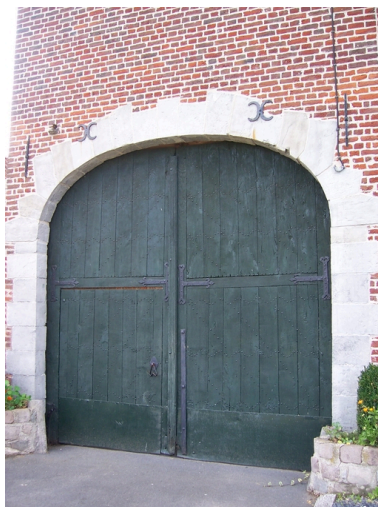
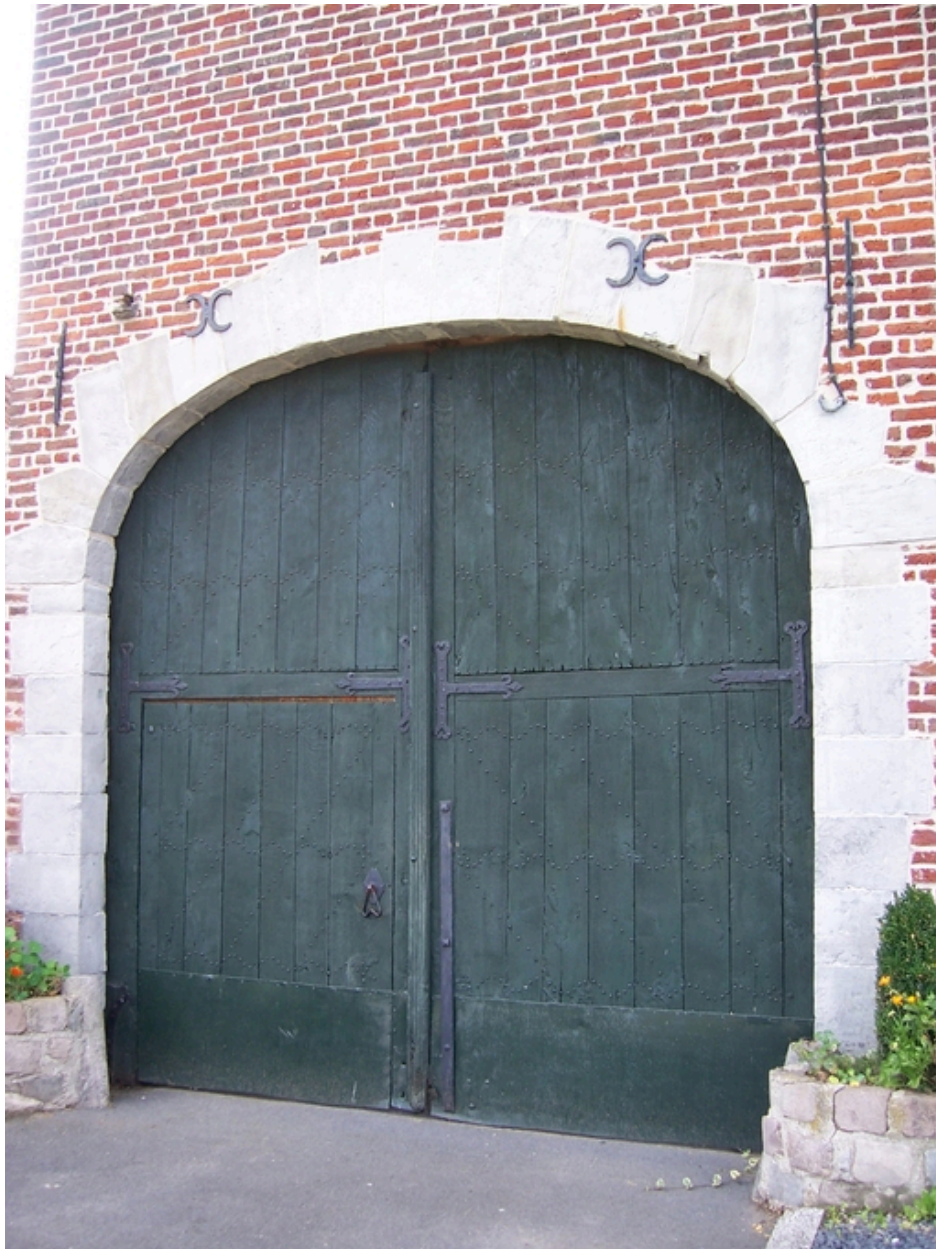
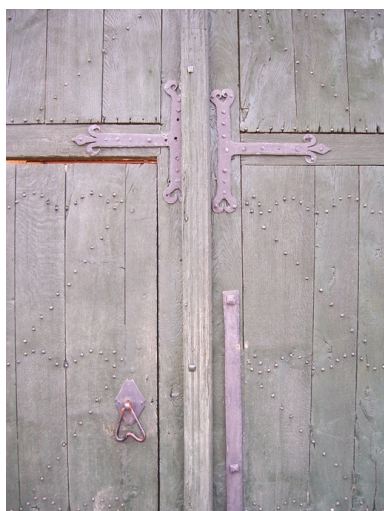
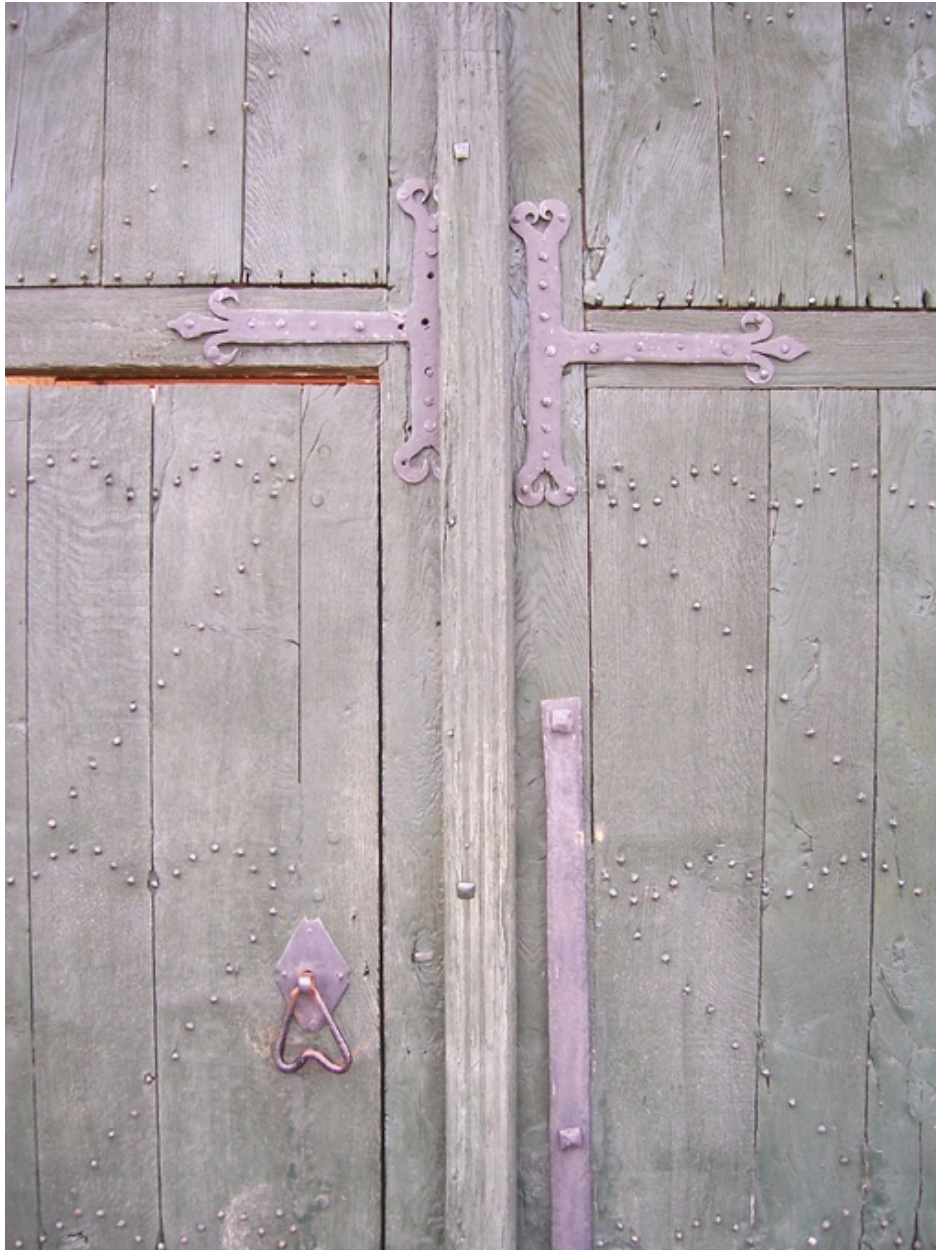
Porte charretière, 190 avenue du Général-Leclerc.
Phot. Cyril Cailleau
IVR31_20055907313NUCA

Ferme, 190 rue du Général-Leclerc,
détail de la porte charretière.
Phot. Cyril Cailleau
IVR31_20055907315NUCA

Porte charretière, 190 avenue du Général-Leclerc.

Ferme, 190 rue du Général-Leclerc, détail de la porte charretière.

Elle a été observée dans un unique cas (remanié) en encadrement complet de porte charretière au 190, rue du Général-Leclerc (fig. 15).
